## 右折車線の「複線(2車線)化、延伸、路面文字表示」により、「渋滞・事故発生要因」の解消

一般国道58号沖縄県浦添市勢理客

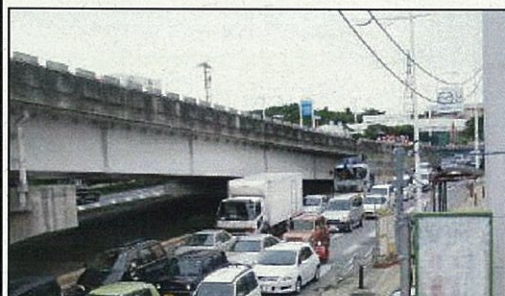
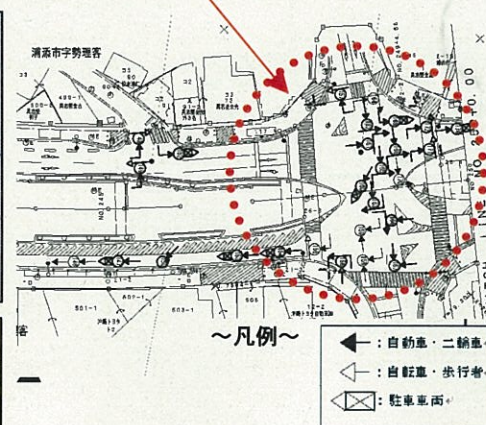
図1 勢理客交差点の対策前の状況

【右折付加車線と滞留長の不足による渋滞】  
ピーク時の右折交通量に対する附加車線の容  
量不足等により、渋滞発生を引き起こしている。

勢理客交差点内での事故  
21件/4年間 (H16~H19)
