# 自転車通行環境を整備し、安全・快適な自転車歩行者道に変身

一般国道 58号 沖縄県那覇市壺川  
一般国道329号 沖縄県那覇市壺川  
一般国道331号 沖縄県那覇市壺川～  
那覇市赤嶺

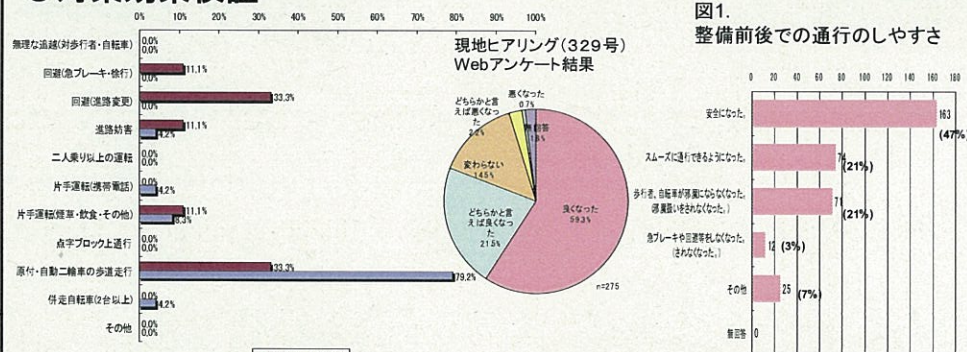
・危険事象の減少が見られる。  
図 対策後の発生状況比較

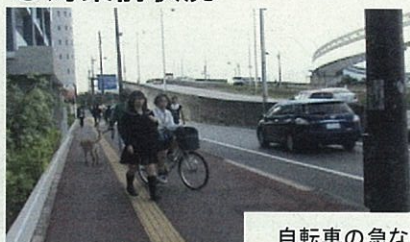
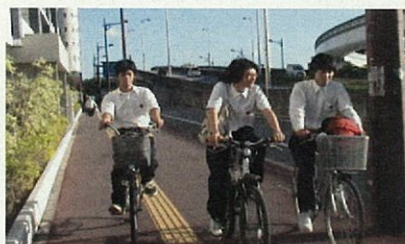
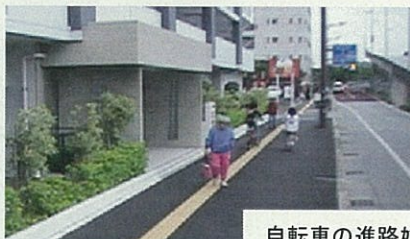
図 対策前の状況

自歩道の不分離により、歩行者と自転車との通行錯綜

歩行者と自転車の危険な通行錯綜によるヒヤリハットが発生
