## 1. 対策エリアの概要 (位置、道路状況)

- ・対策エリアは、徳島市南前川町に位置し、エリア内に鳴門教育大学附属小学校が立地。
- ・小学校の付近は、道路の幅員5.5m未満の生活道路となっている。

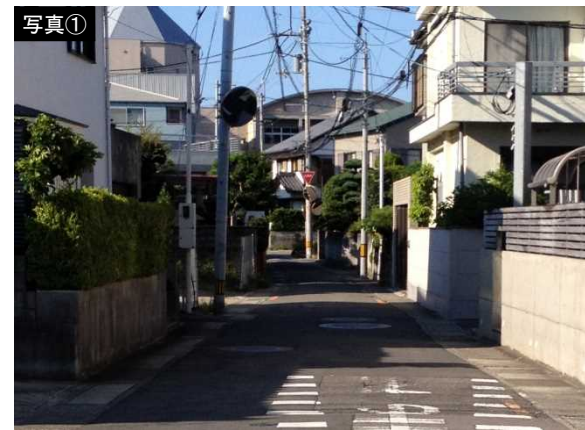
危険箇所①

○交差点付近で急ブレーキが発生

- 交差点流入部にマウントタイプの路面標示の設置。

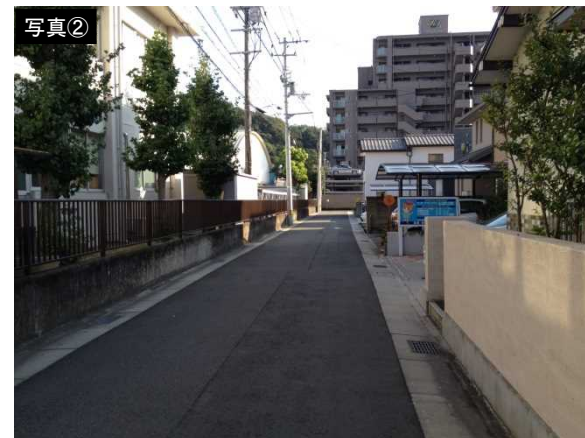
危険箇所②

○小学校の付近で急ブレーキが発生

- 小学校前の道路に通学路の路面標示を設置。

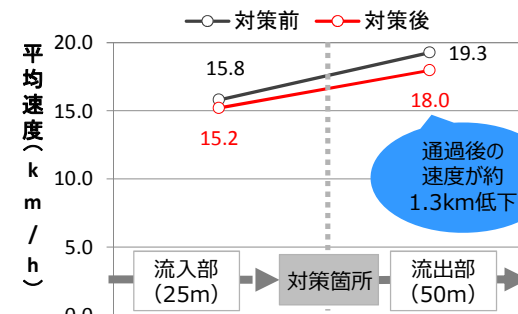
<北行き> 対策前後の平均速度の変化

- ・危険箇所においてマウントタイプや通学路の路面標示の対策を実施。
- ・危険箇所①では、北行きについて流入速度で約0.6km/h、流出速度が約1.3km/h低下した。
- ・速度が低下した要因として、手前の交差点から見通しが良いため、流入部で速度が低下し、さらに流出部で速度が低下したと考えられる。
