# 事故危険箇所対策の具体事例

## ■一般国道1号 安新歩道橋交差点（静岡県浜松市東区安新町131）

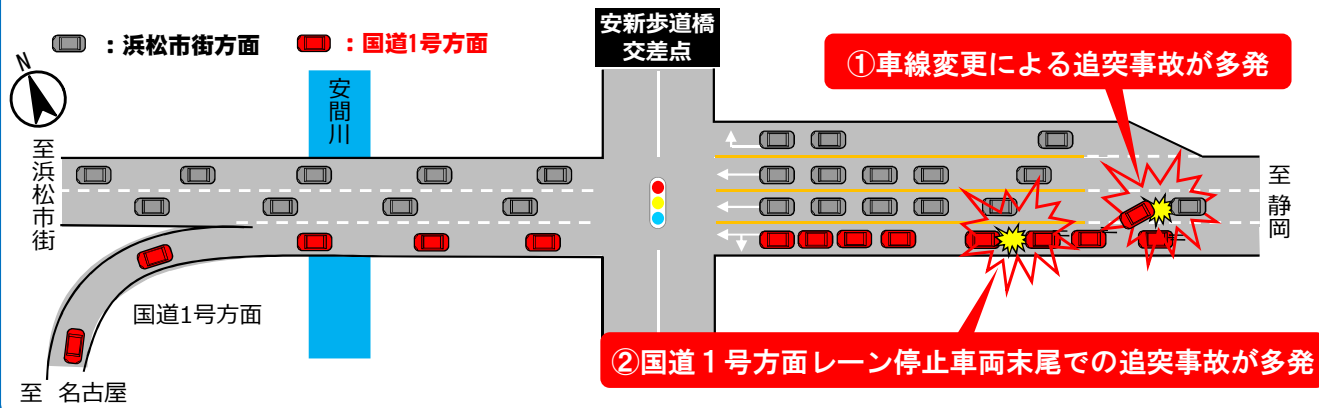
- 朝夕の通勤時間帯において、渋滞による速度低下が顕著な状況。
- 下り線において、速度低下に起因した車両末尾での追突事故や、交差点直近での国道1号へと向かう車両と浜松市街地に向かう車両に分離される際の車線変更に起因した車両の接触事故や追突事故が発生している。
