技術番号 BR020053

技術名 ドローンと赤外線カメラを用いて、舗装表面温度から床版劣化を特定する技術

開発者名 北電技術コンサルタント株式会社

試験場所 福島ロボットテストフィールド 試験用橋梁

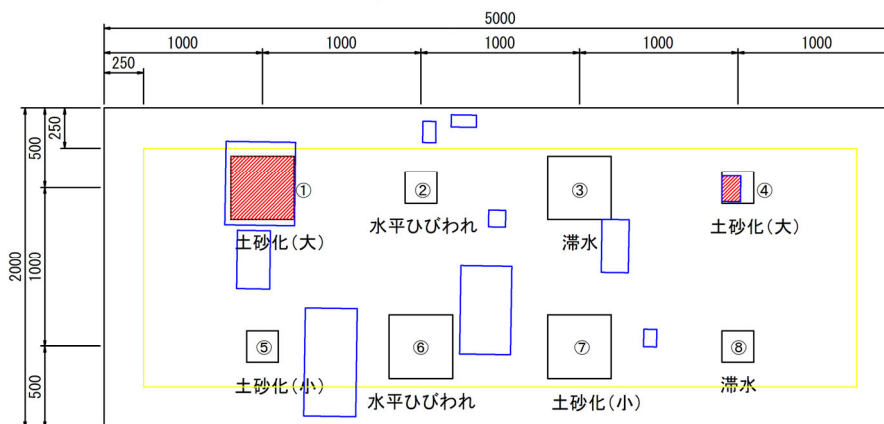
真値との比較合わせ図

面積	損傷区分
①	0.231 m ²	—
②	0.077 m ²	—
③	0.219 m ²	—
④	0.011 m ²	—
⑤	0.012 m ²	—
⑥	0.011 m ²	—
⑦	0.178 m ²	—
⑧	0.058 m ²	—
⑨	0.009 m ²	—
⑩	0.019 m ²	—
計	0.825 m ²

面積	損傷区分
①	0.160 m ²	土砂化(大)
②	0 m ²	水平ひびわれ
③	0 m ²	滞水
④	0.019 m ²	土砂化(大)
⑤	0 m ²	土砂化(小)
⑥	0 m ²	水平ひびわれ
⑦	0 m ²	土砂化(小)
⑧	0 m ²	滞水
計	0.179 m ²

検出率 = 正解した損傷面積 [A∩B] / 正解の損傷面積 (真値) [A] × 100
= 0.179 / 0.800 × 100 = 22%

的中率 = 正解した損傷面積 [A∩B] / 機械検出の損傷面積 (誤検出含む) [B] × 100
= 0.179 / 0.825 × 100 = 22%

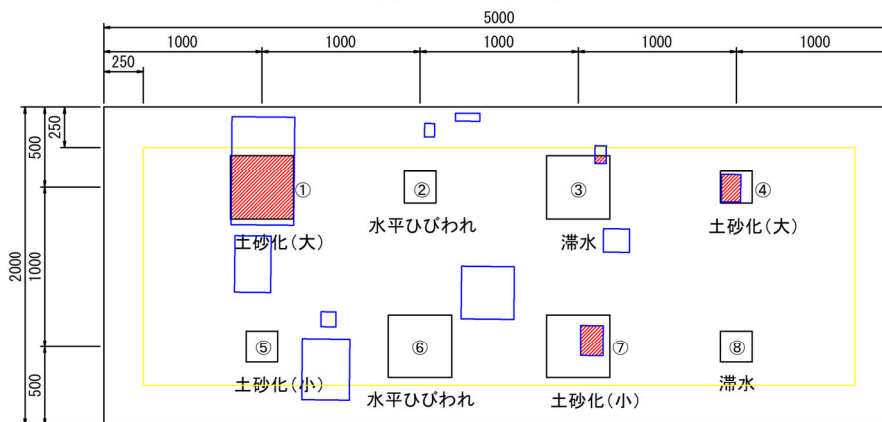
真値との比較合わせ図

面積	損傷区分
①	0.268 m ²	—
②	0.081 m ²	—
③	0.009 m ²	—
④	0.118 m ²	—
⑤	0.005 m ²	—
⑥	0.007 m ²	—
⑦	0.108 m ²	—
⑧	0.008 m ²	—
⑨	0.024 m ²	—
⑩	0.027 m ²	—
計	0.021 m ²	—
	0.676 m ²

面積	損傷区分
①	0.157 m ²	土砂化(大)
②	0 m ²	水平ひびわれ
③	0.004 m ²	滞水
④	0.021 m ²	土砂化(大)
⑤	0 m ²	土砂化(小)
⑥	0 m ²	水平ひびわれ
⑦	0.027 m ²	土砂化(小)
⑧	0 m ²	滞水
計	0.209 m ²

検出率 = 正解した損傷面積 [A ∩ B] / 正解の損傷面積 (真値) [A] × 100
= 0.209 / 0.800 × 100 = 26%

的中率 = 正解した損傷面積 [A ∩ B] / 機械検出の損傷面積 (誤検出含む) [B] × 100
= 0.209 / 0.676 × 100 = 31%

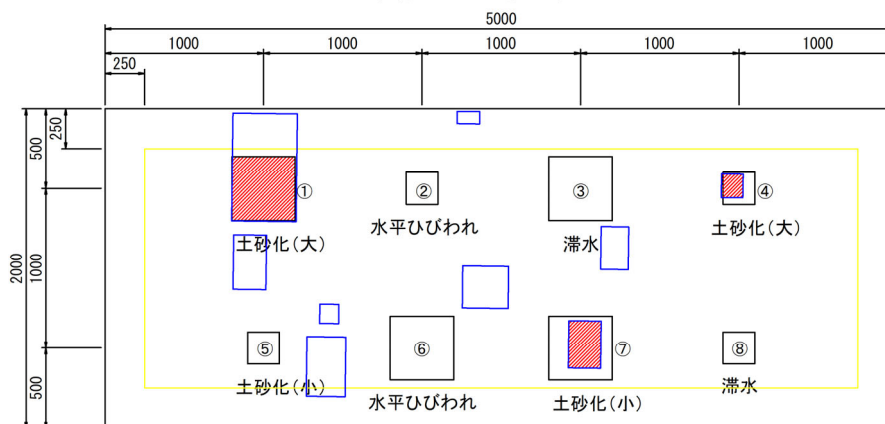
真値との比較合わせ図

面積	損傷区分
①	0.275 m ²	—
②	0.071 m ²	—
③	0.015 m ²	—
④	0.092 m ²	—
⑤	0.011 m ²	—
⑥	0.077 m ²	—
⑦	0.060 m ²	—
⑧	0.047 m ²	—
⑨	0.020 m ²	—
計	0.668 m ²

面積	損傷区分
①	0.159 m ²	土砂化(大)
②	0 m ²	水平ひびわれ
③	0 m ²	滞水
④	0.019 m ²	土砂化(大)
⑤	0 m ²	土砂化(小)
⑥	0 m ²	水平ひびわれ
⑦	0.063 m ²	土砂化(小)
⑧	0 m ²	滞水
計	0.241 m ²

検出率 = 正解した損傷面積 [A ∩ B] / 正解の損傷面積 (真値) [A] × 100
= 0.241 / 0.800 × 100 = 30%

的中率 = 正解した損傷面積 [A ∩ B] / 機械検出の損傷面積 (誤検出含む) [B] × 100
= 0.241 / 0.668 × 100 = 36%

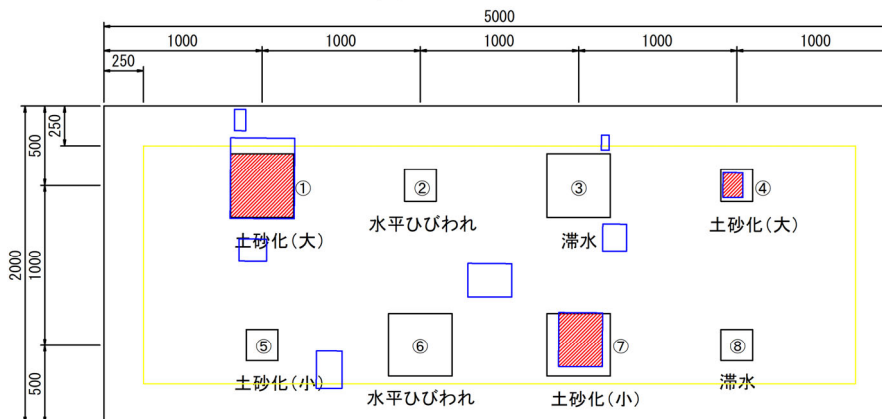
真値との比較合わせ図

面積	損傷区分
①	0.010 m ²	—
②	0.205 m ²	—
③	0.024 m ²	—
④	0.039 m ²	—
⑤	0.056 m ²	—
⑥	0.095 m ²	—
⑦	0.005 m ²	—
⑧	0.025 m ²	—
⑨	0.020 m ²	—
計	0.479 m ²

面積	損傷区分
①	0.160 m ²	土砂化(大)
②	0 m ²	水平ひびわれ
③	0 m ²	滞水
④	0.020 m ²	土砂化(大)
⑤	0 m ²	土砂化(小)
⑥	0 m ²	水平ひびわれ
⑦	0.094 m ²	土砂化(小)
⑧	0 m ²	滞水
計	0.274 m ²

検出率 = 正解した損傷面積 [A∩B] / 正解の損傷面積 (真値) [A] × 100
= 0.274 / 0.800 × 100 = 34%

的中率 = 正解した損傷面積 [A∩B] / 機械検出の損傷面積 (誤検出含む) [B] × 100
= 0.274 / 0.479 × 100 = 57%

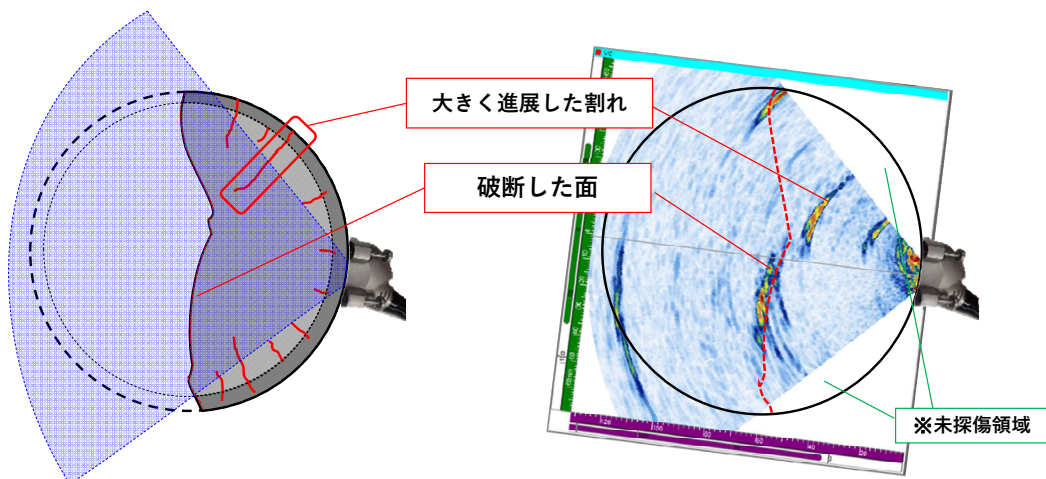
(a) 目視結果-PA-UT結果の比較(垂直)

(a)垂直探傷、(b)斜角探傷ともに目視にて確認したきず(割れ、破断面)を検出している。

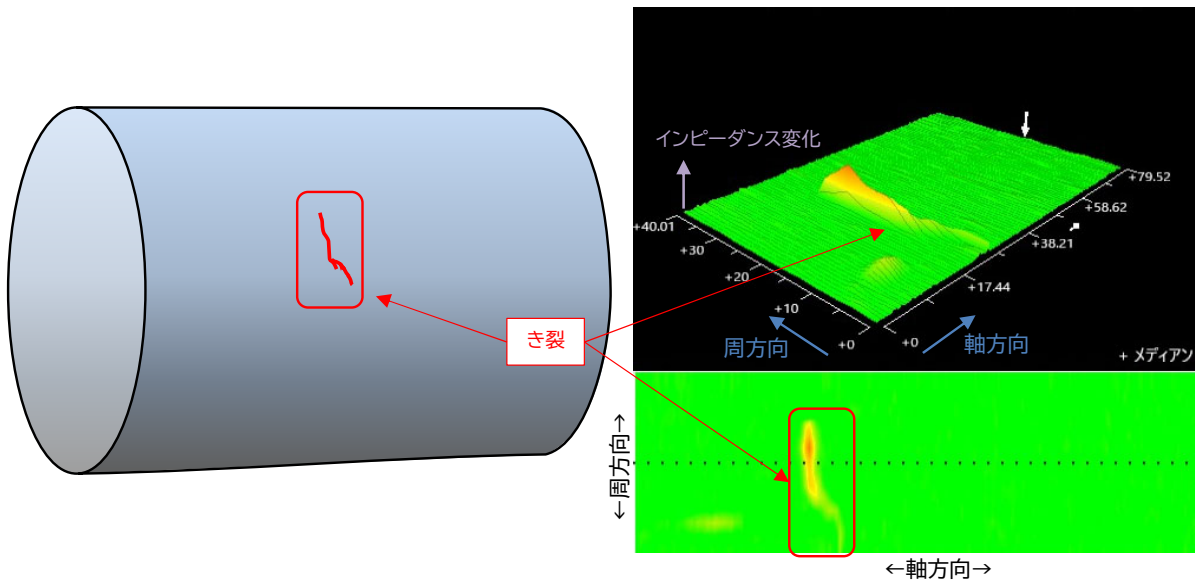
軸方向走査の信号画像にて目視確認結果と合致する位置にきず(き裂)を検出している。

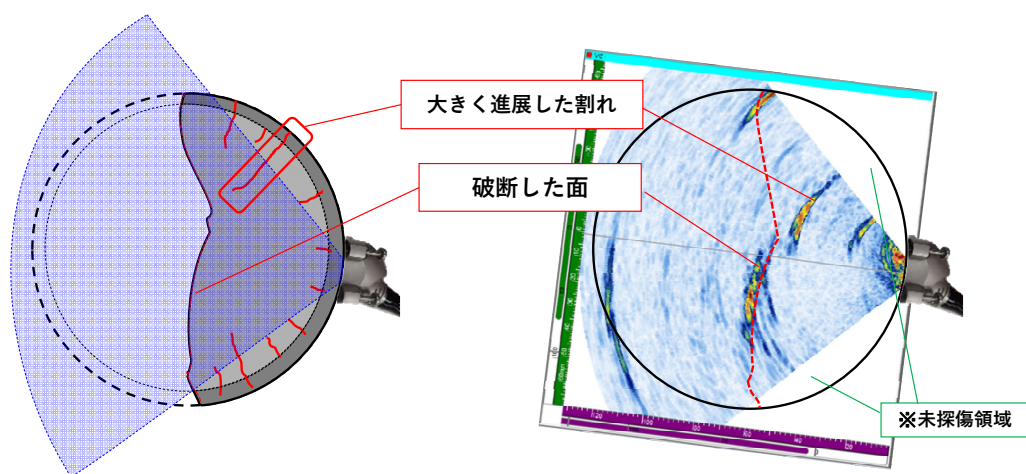
(a) 目視結果-PA-UT結果の比較(垂直)

(a)垂直探傷、(b)斜角探傷ともに目視にて確認したきず(割れ、破断面)を検出している。

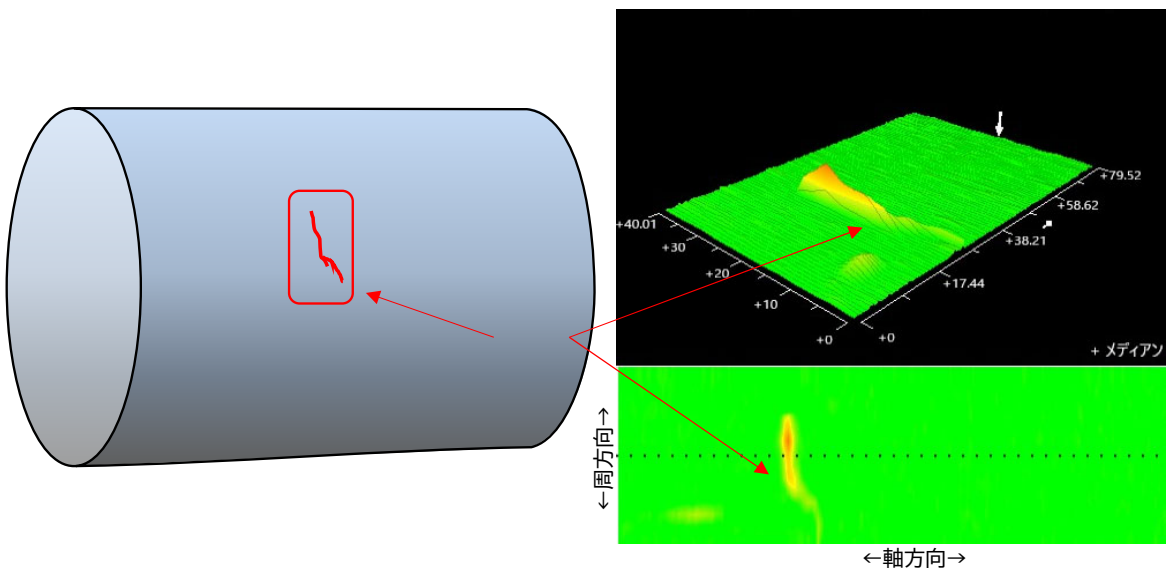
目視結果-ET結果の比較

軸方向走査の信号画像にて目視確認結果と合致する位置にきず(き裂)を検出している。

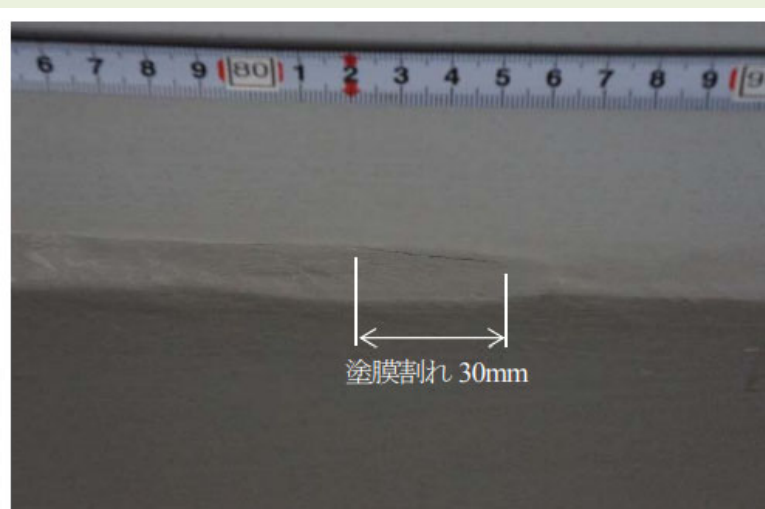
以下は、判定によって亀裂が疑われた箇所の目視調査及び磁粉探傷試験によって亀裂有無の確認を行った結果。

亀裂箇所の外観写真（塗膜除去前）

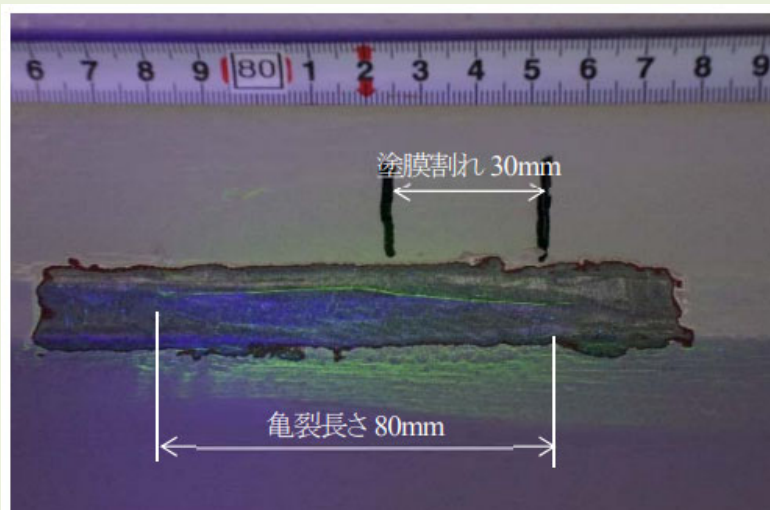
亀裂箇所の外観写真（塗膜除去後、MT結果）

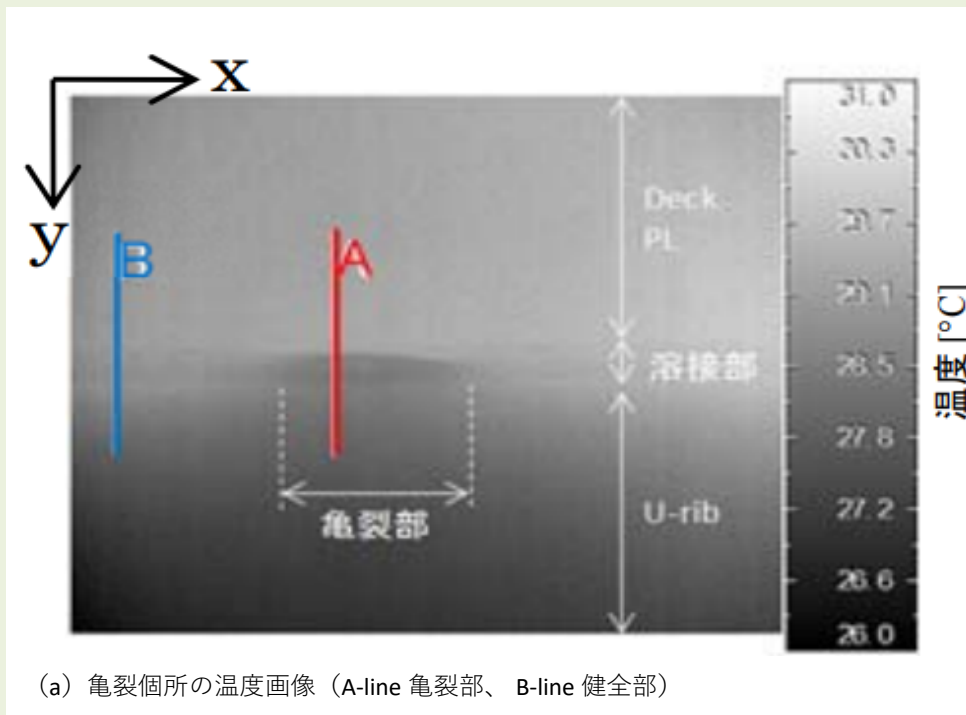
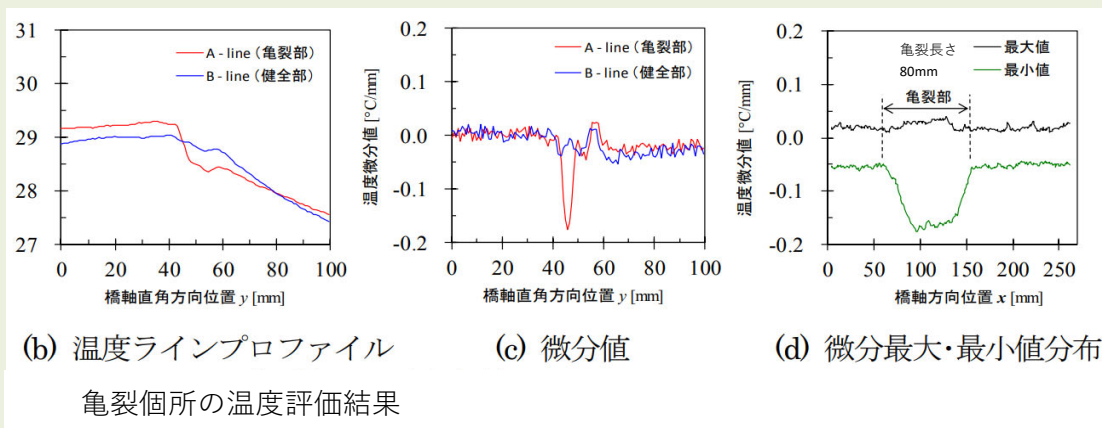
亀裂部の温度ラインプロファイル (図(b) A-line) は、亀裂部の微小な隙間によってデッキプレートからUリブへの熱伝導が阻害されるため、温度降下したのち大きな温度上昇は見られない。そのため微分値 (図(c)A-Line) は、マイナス側のみ大きな値を示す。図(d)は、温度画像の x 方向(溶接線方向)の断面 (画素)ごとの y 方向(溶接線直交方向)の温度微分値の最大値と最小値をプロットしたもの。磁粉探傷試験で確認された亀裂部との一致が確認できる。

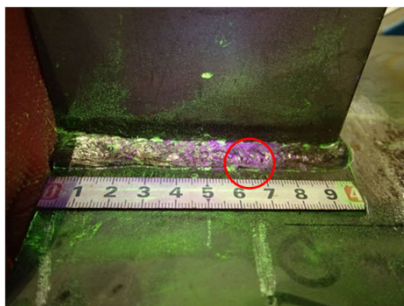
[左側] 磁粉探傷 (MT) (単位: ○mm)

始点 X1	始点 Y1	終点 X2	終点 Y2	長さ	備考 (亀裂以外等)
1つめ	112	61	112	68	7	施工不良 (融合不良) 写真①-01

[下側] 磁粉探傷 (MT) (単位: ○mm)

始点 X1	始点 Y1	終点 X2	終点 Y2	長さ	備考 (亀裂以外等)
1つめ	104	102	146	102	42	写真①-03

始点 X1	始点 Y1	終点 X2	終点 Y2	長さ	備考 (亀裂以外等)
1つめ	108	103	145	103	37	図①-01

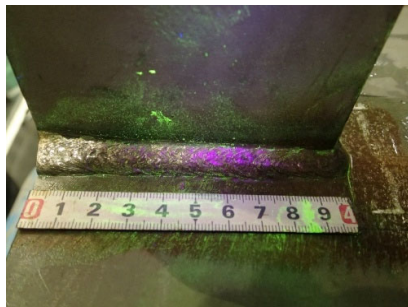
[左側] 磁粉探傷 (MT) (単位: 〇mm)

始点 X1	始点 Y1	終点 X2	終点 Y2	長さ	備考 (亀裂以外等)
1つめ	117	16	117	18	2	施工不良 (ピットと思われる円形状くぼみ) ※目視にて確認 (MT試験では検出せず) 写真②-01

[下側] 磁粉探傷 (MT) (単位: 〇mm)

始点 X1	始点 Y1	終点 X2	終点 Y2	長さ	備考 (亀裂以外等)
1つめ	104	102	147	102	43	写真②-03

始点 X1	始点 Y1	終点 X2	終点 Y2	長さ	備考 (亀裂以外等)
1つめ	101	104	155	104	54	図②-01

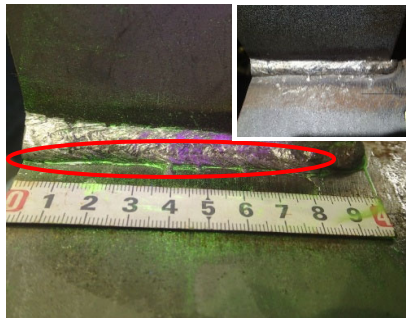
写真③-01

始点 X1	始点 Y1	終点 X2	終点 Y2	長さ	備考 (亀裂以外等)
1つめ	指摘なし	指摘なし	指摘なし	指摘なし	指摘なし	※ただし、溶接形状による疑似模様があるため、実現場ではヤスリ等による均し後、目視およびMT試験による再確認をします。写真③-01

始点 X1	始点 Y1	終点 X2	終点 Y2	長さ	備考 (亀裂以外等)
1つめ	104	100	148	100	44	写真③-03
2つめ	120	95	130	95	10	施工不良 (形状不良) ※実現場では、ヤスリ等による均し後、目視およびMTによる再確認をします。写真③-03

始点 X1	始点 Y1	終点 X2	終点 Y2	長さ	備考 (亀裂以外等)
1つめ	102	103	156	103	53	図③-01

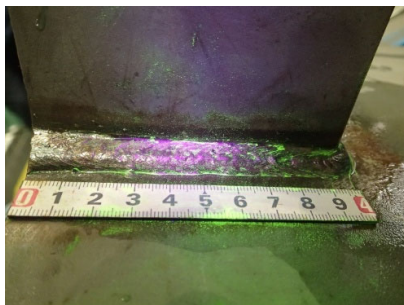
写真④-01

[下側] 磁粉探傷 (MT) (単位: ○mm)

始点 X1	始点 Y1	終点 X2	終点 Y2	長さ	備考 (亀裂以外等)
1つめ	100	99	143	100	43	写真④-03
2つめ	112	103	133	103	21	写真④-03
3つめ	120	98	130	98	10	施工不良 (形状不良) ※実現場では、ヤスリ等による均し後、目視およびMTによる再確認をします。写真④-03

始点 X1	始点 Y1	終点 X2	終点 Y2	長さ	備考 (亀裂以外等)
1つめ	94	99	154	100	60	図④-01

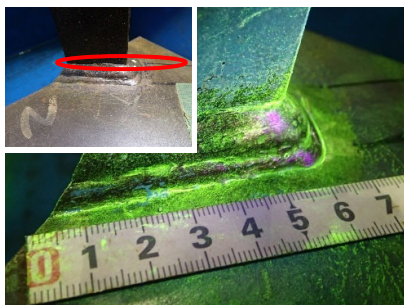
[左側] 磁粉探傷 (MT) (単位: ○mm)

始点 X1	始点 Y1	終点 X2	終点 Y2	長さ	備考 (亀裂以外等)
1つめ	62	0	100	28	40	施工不良 (アンダーカット) ※目視にて確認 (MT試験では検出せず) 写真⑤-01

始点 X1	始点 Y1	終点 X2	終点 Y2	長さ	備考 (亀裂以外等)
1つめ	70	0	98	28	40	※外観目視によりアンダーカットであることが確認できるが、塗装され目視確認できない状態と仮定した場合、亀裂と判定する信号を検出している。
