技術名	コンクリート構造物の内部変状検知における弾性波トモグラフィ法	開発者名	先端インフラメンテナンス研究所
-----	--------------------------------	------	-----------------

試験日	令和6年 1 月 18 日	天候	晴れ	気温	7.3 °C	風速	- m/s
-----	---------------	----	----	----	--------	----	-------

試験場所	土木研究所構内 試験橋梁						
------	--------------	--	--	--	--	--	--

カタログ分類	非破壊検査技術	カタログ	検出項目	その他(床版劣化)	試験区分	現場試験
--------	---------	------	------	-----------	------	------

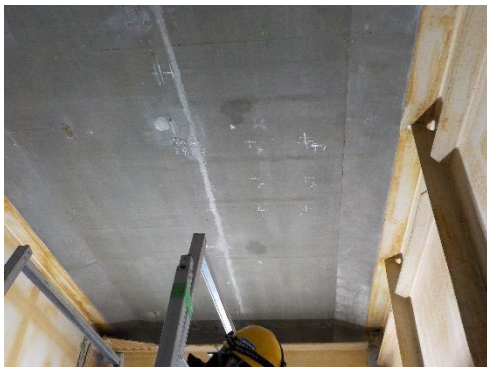
写真-1 床版状況
(現場試験実施箇所)

計測箇所
G3,G4桁間 支間中央付近 床版下面

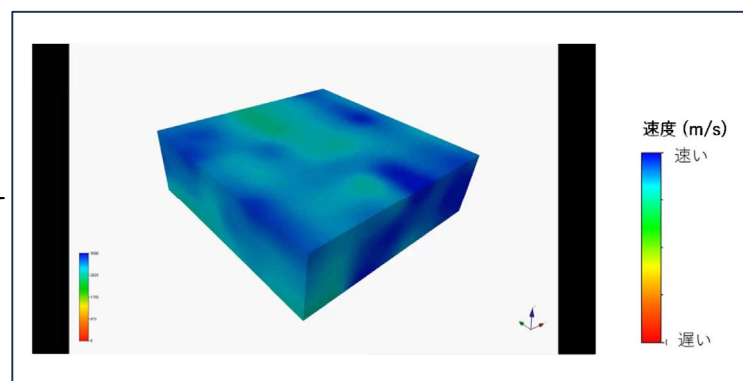
図-5 解析結果(床版内部の速度構造)

下記は、床版内部の弾性波伝搬速度の分布をコンター図により示したものである。青いほどが速度が早く赤ほど速度が遅いことを表している。(図-5)

計測の結果、弾性波伝搬速度は健全なコンクリートの速度と同等であり、内部損傷は確認されなかった。

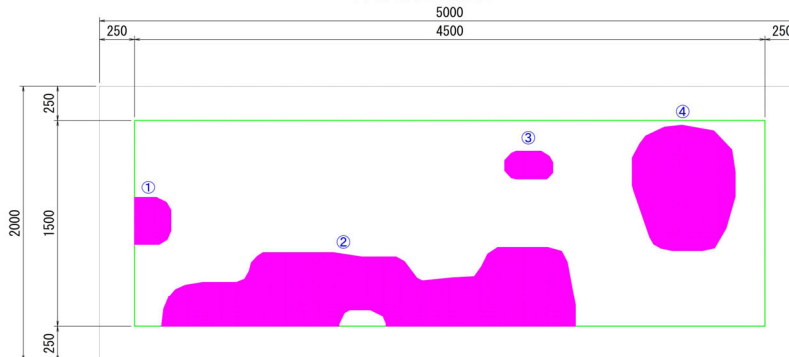
計測値 (誤検出含む)

面積 (m ²)	損傷区分
①	0.081	-
②	1.294	-
③	0.061	-
④	0.558	-
Σ	1.994	(C)

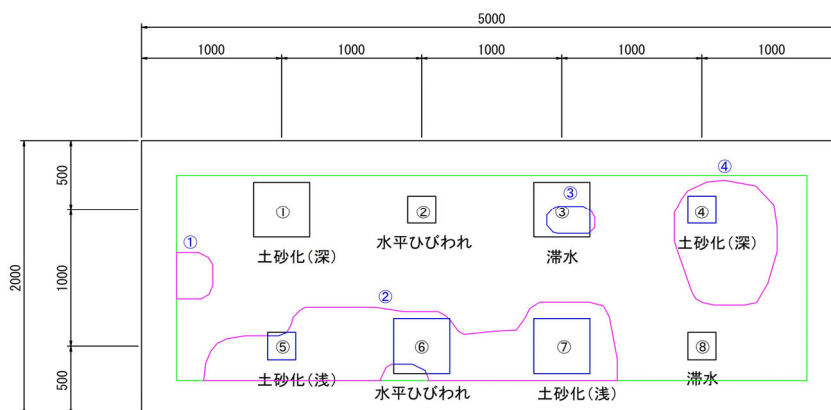
真値との比較合わせ図

面積 (m ²)	損傷区分
①	0.000	土砂化 (深)
②	0.000	水平ひびわれ
③	0.057	滞水
④	0.040	土砂化 (深)
⑤	0.037	土砂化 (浅)
⑥	0.146	水平ひびわれ
⑦	0.160	土砂化 (浅)
⑧	0.000	滞水
Σ	0.440	(A)

面積 (m ²)	損傷区分
①	0.160	土砂化 (深)
②	0.040	水平ひびわれ
③	0.160	滞水
④	0.040	土砂化 (深)
⑤	0.040	土砂化 (浅)
⑥	0.160	水平ひびわれ
⑦	0.160	土砂化 (浅)
⑧	0.040	滞水
Σ	0.800	(B)

検出率 = 55% (当該技術で検出した正解損傷面積: A / 正解損傷面積: B)

的中率 = 22% (当該技術で検出した正解損傷面積: A / 当該技術で検出した損傷面積 (誤検出含む): C)
