道路橋石橋の損傷事例集

[石造アーチ橋・石桁橋]

令和 8 年 3 月

道路橋石橋維持管理検討委員会

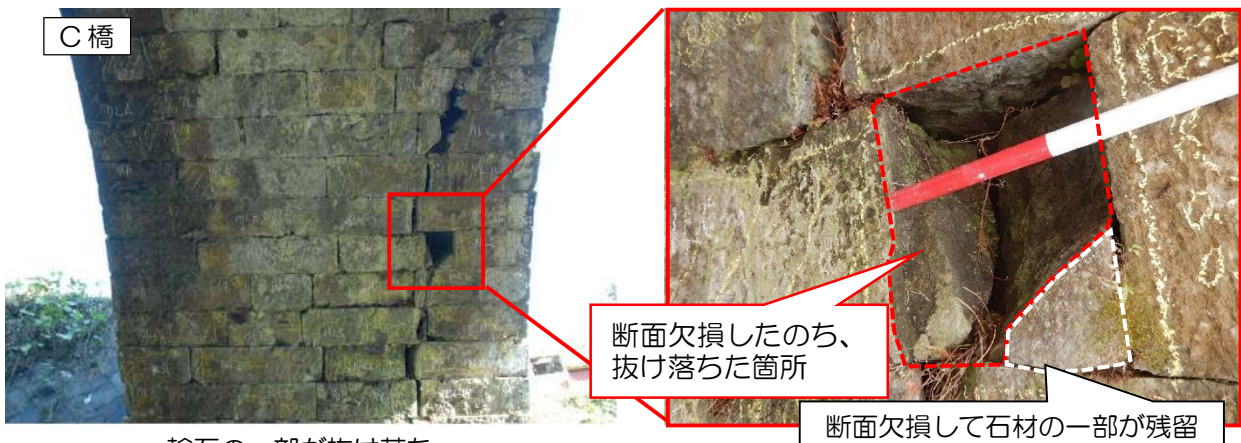
輪石が崩落し、荷重伝達がされていない

輪石の一部が抜け落ち

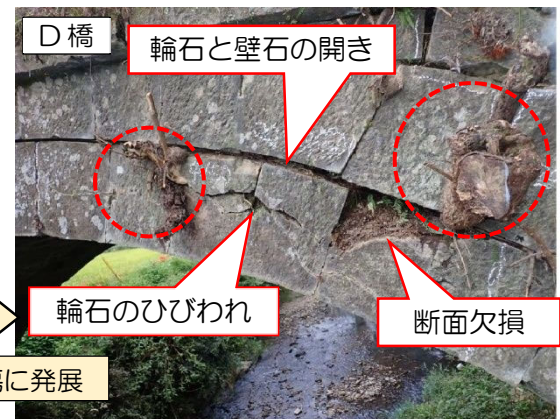
樹根貫入による石材の損傷

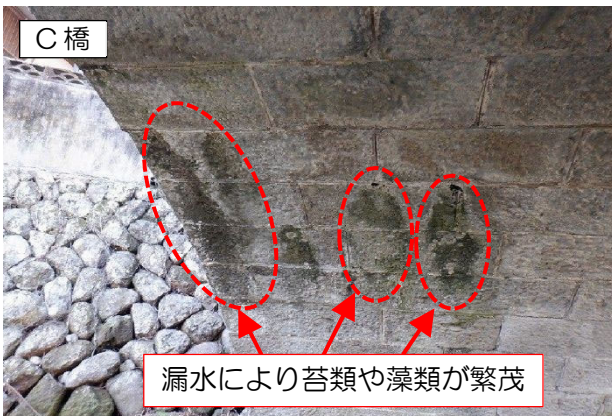
C 橋
輪石の複数箇所に漏水跡

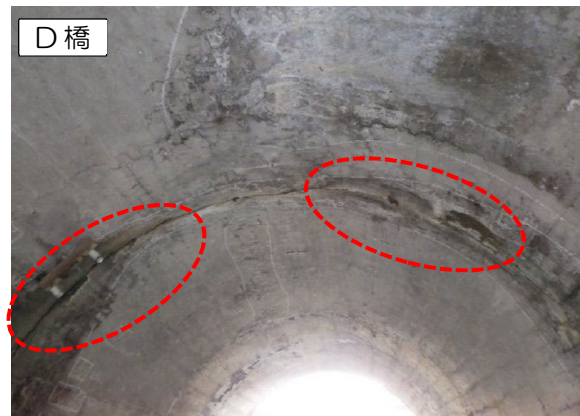
D 橋
補修した輪石下面から漏水跡

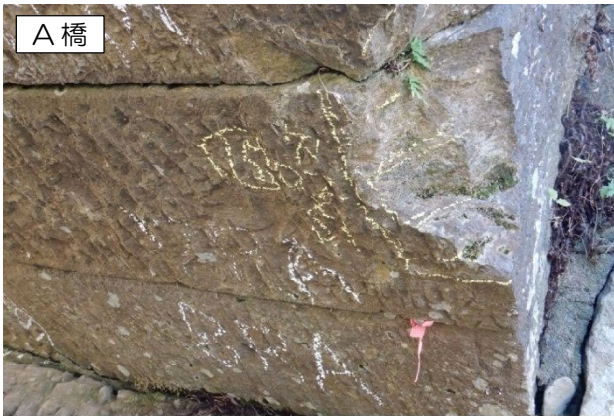
A 橋

一部の断面が欠損している（輪石下部）

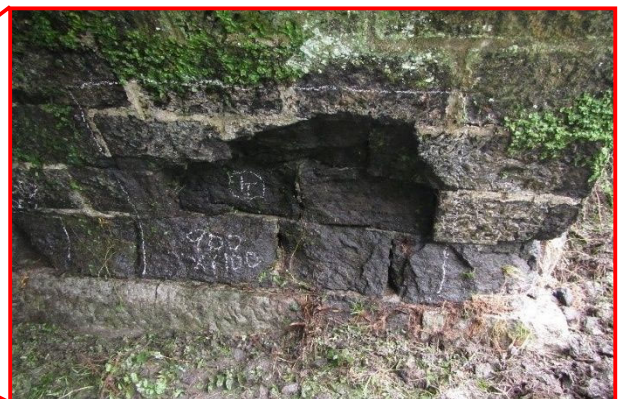
C 橋

一部の断面が欠損している（輪石下部）

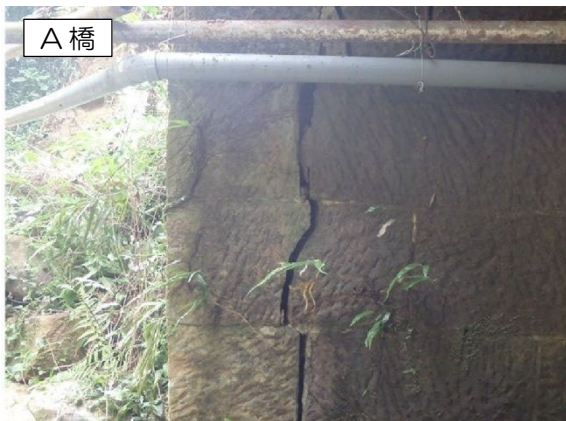
A 橋

破断が生じている（輪石）

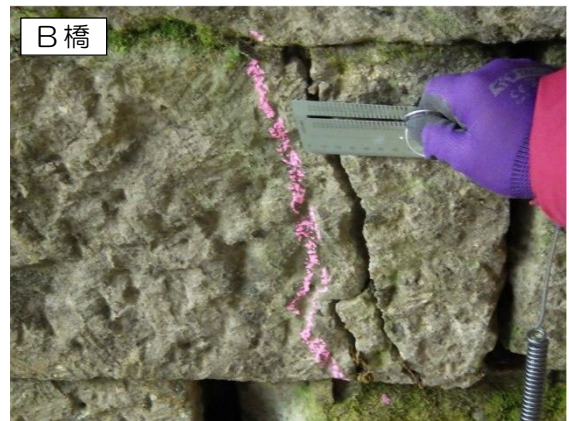
B 橋

破断が生じている（輪石）

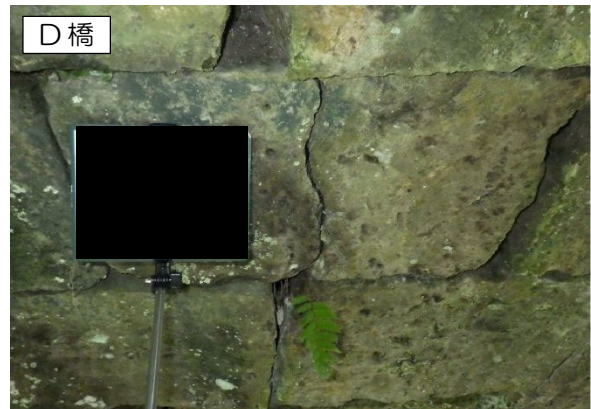
D 橋

破断が生じている（輪石）

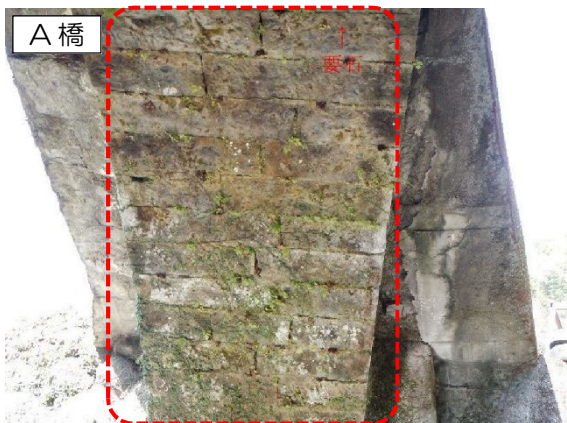
輪石下面に全体的な変色

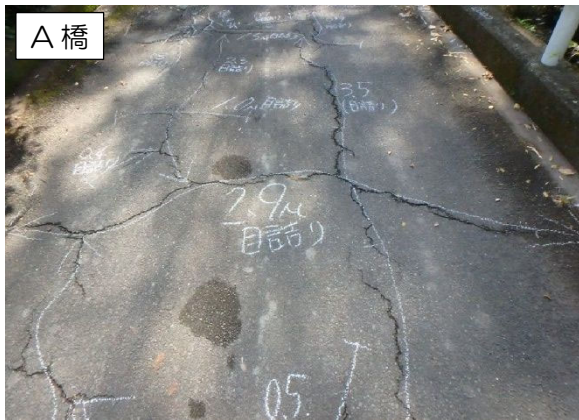
二方向ひびわれ

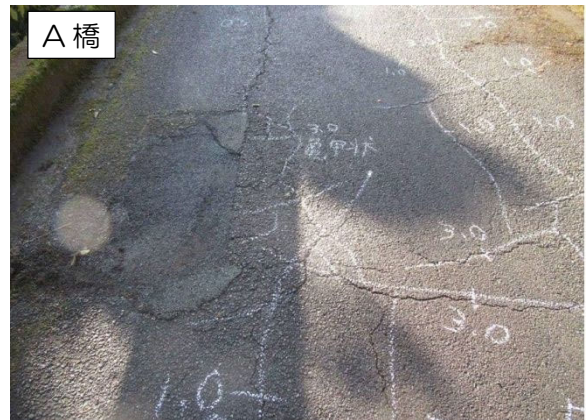
亀甲状ひびわれ

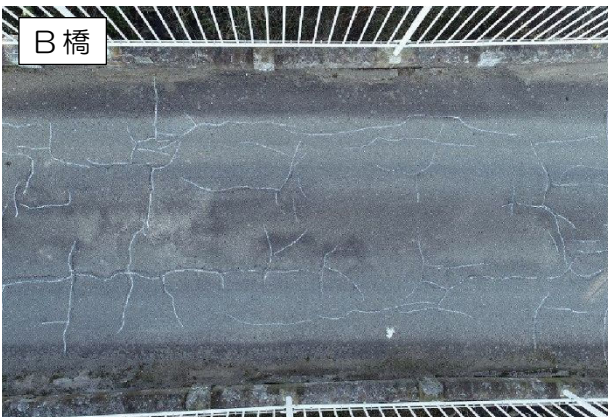
輪荷重載荷位置のひびわれ

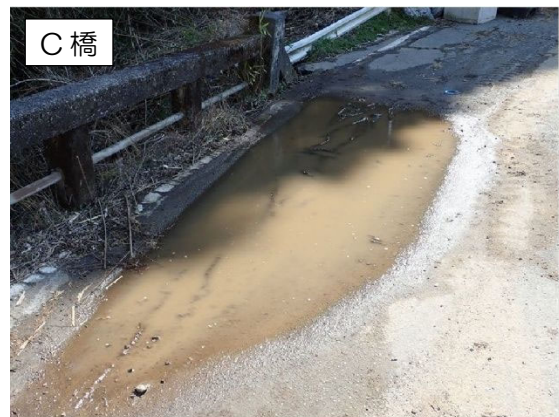
中詰の沈下による路面の異常、滞水

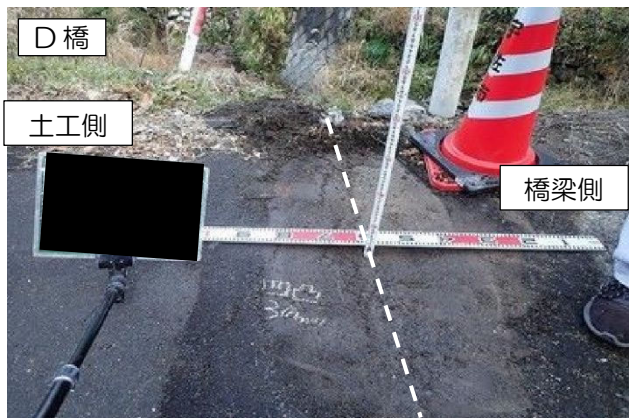
D 橋
橋梁と背面土工との境界の段差

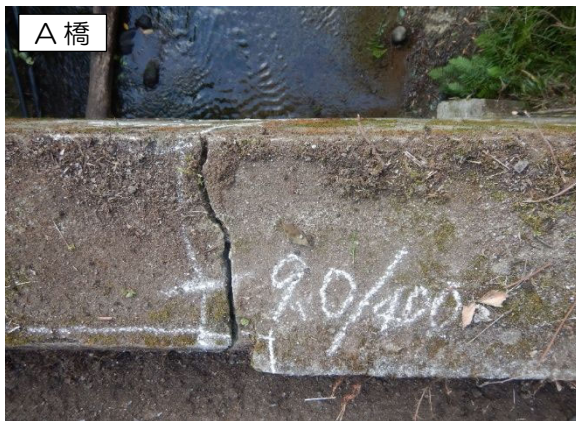
地震により地覆に破断が発生

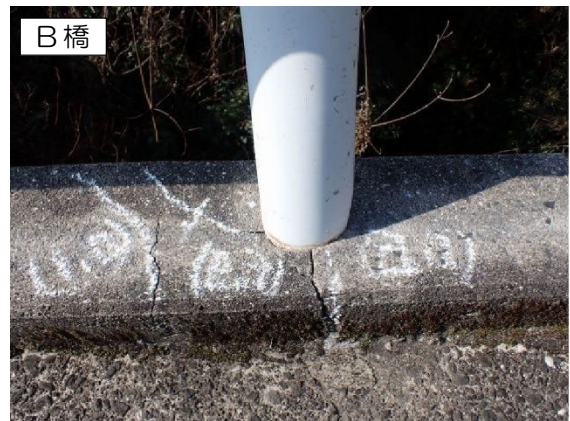
高欄基部コンクリートにひびわれ

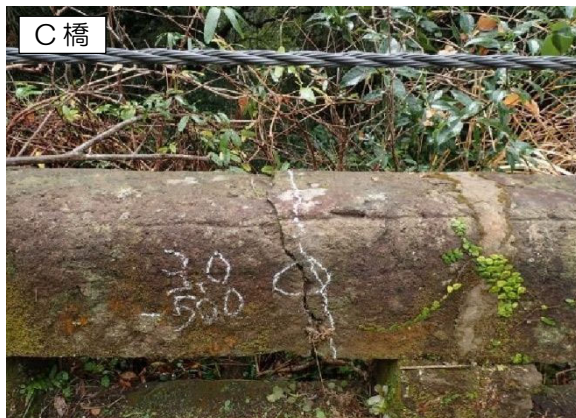
石材高欄の一部が破断

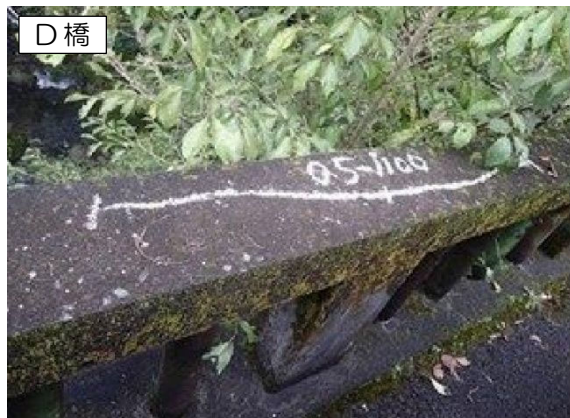
コンクリート高欄の一部にひびわれ

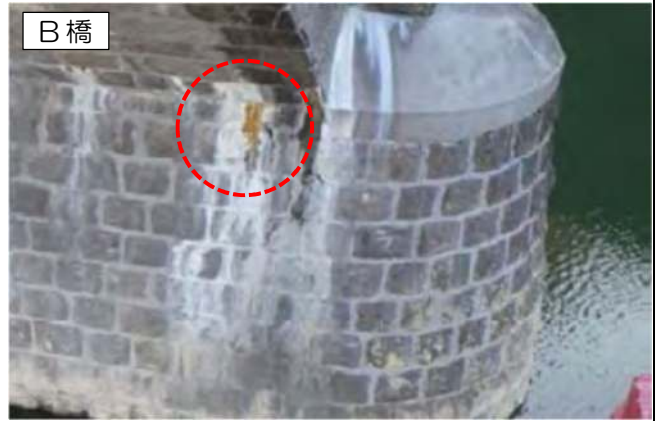
B 橋 目地部分から漏水（空洞化の懸念）

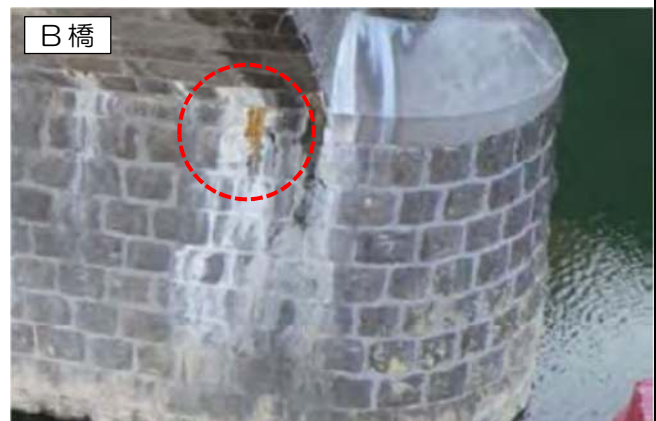
目地部分から漏水・目地材の流出

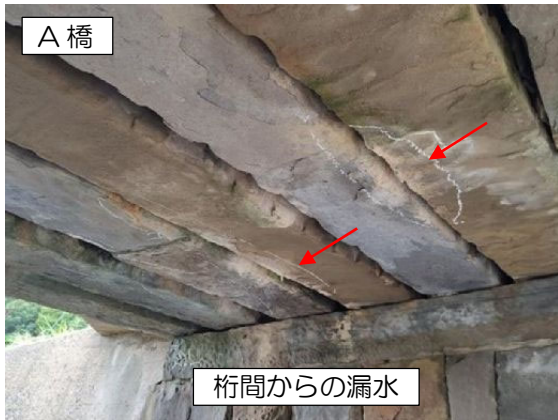
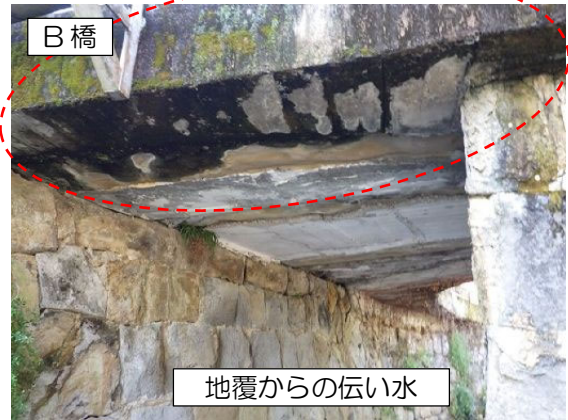
- ・石桁の主桁間からの漏水、石桁外面からの伝い水

石材間：石桁間の隙間部分からの橋面水の漏水

伝い水：地覆からの伝い水

橋台背面：橋台背面からの漏水

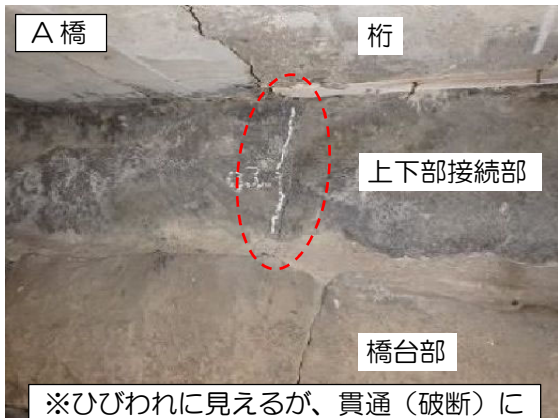
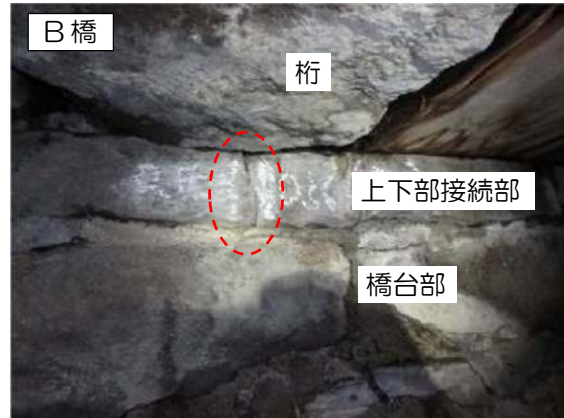
- ・石材のひびわれが貫通している状態

- ・上下部接続部には局部応力が発生しやすいため、石材の部分的な欠損や破断（亀裂）が生じることがある。

※ひびわれに見えるが、貫通（破断）に至っていないか留意

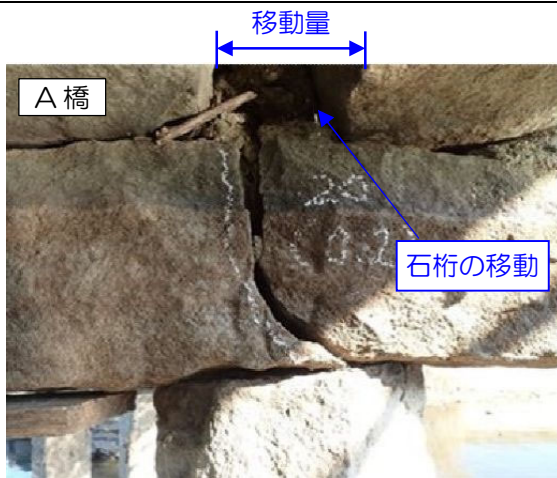
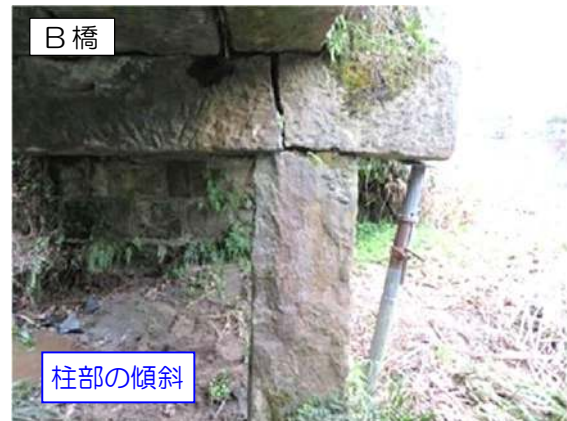
- ・石材のひびわれが貫通している状態

- ・上下部接続部には局部応力が発生しやすいため、石材の部分的な欠損や破断（亀裂）が生じることがある。

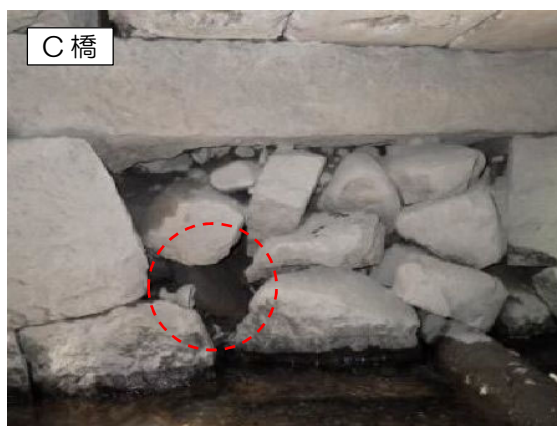
- 洗掘：洗掘による石組の安定性低下
- 間詰材欠損：路面水や河川流による間詰材の欠損箇所の石組の安定性低下
- 洗掘・基礎地盤の沈下：基礎地盤沈下に伴う石積みの沈下による石材相互のかみ合わせの緩み

抜け落ち・石組の崩れ

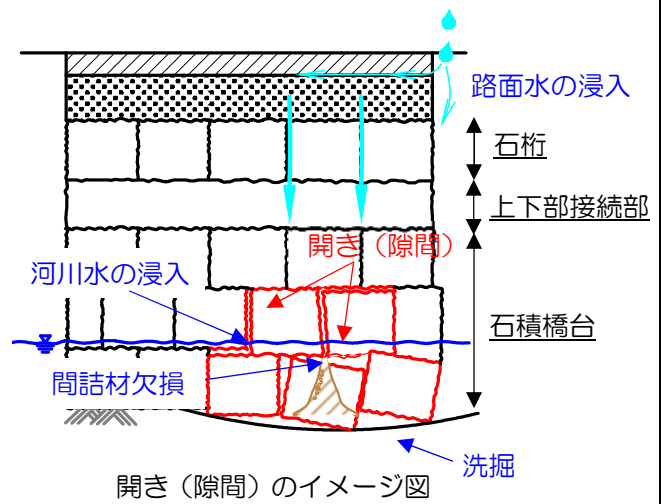
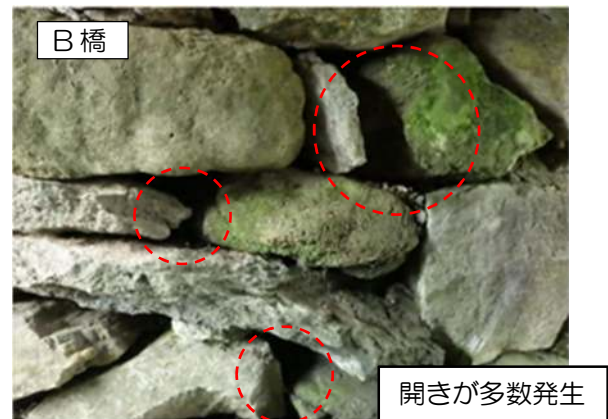
- 間詰材の劣化・欠損：間詰材の劣化、石材間への雨水・河川水の浸入による間詰材の欠損
- 洗掘・基礎地盤の沈下：洗掘および基礎地盤沈下に伴う石積みの沈下による石材相互のかみ合わせの緩み

- 石積橋台は離散系の石材が圧縮力で構造成立している。開き（隙間）により荷重伝達経路が崩れると耐荷性能が低下する可能性がある。

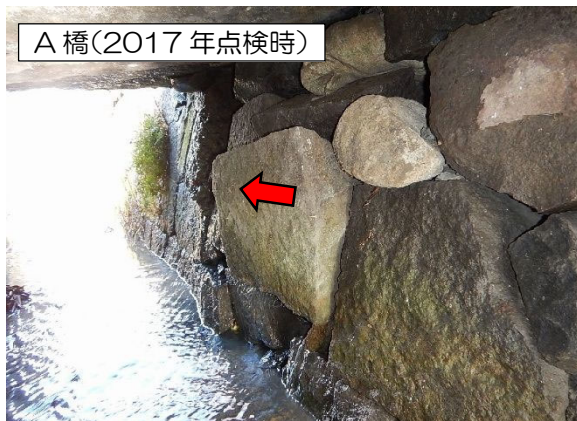
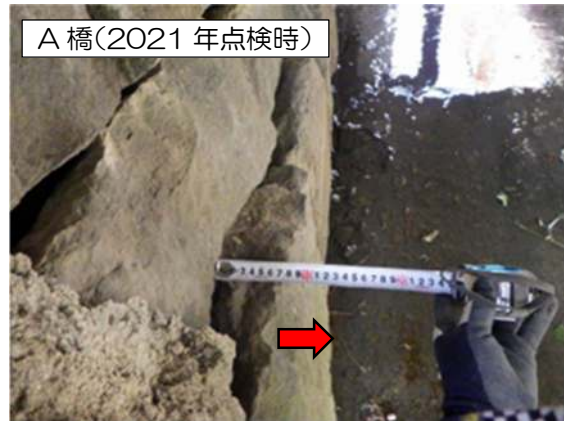
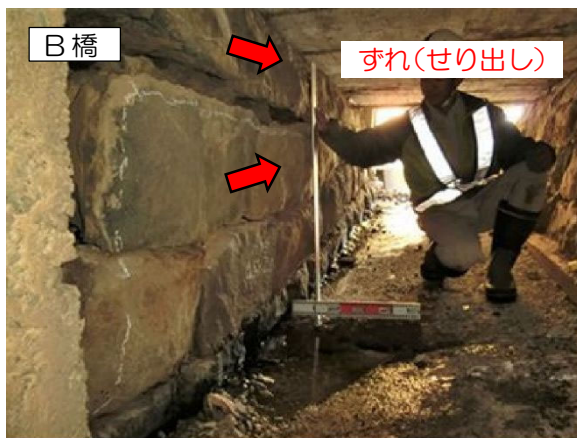
- 洗掘：洗掘による石組の安定性低下
- 間詰材欠損：路面水や河川流による間詰材の欠損箇所の石組の安定性低下
- 洗掘・基礎地盤の沈下：基礎地盤沈下に伴う石積みの沈下による石材相互のかみ合わせの緩み

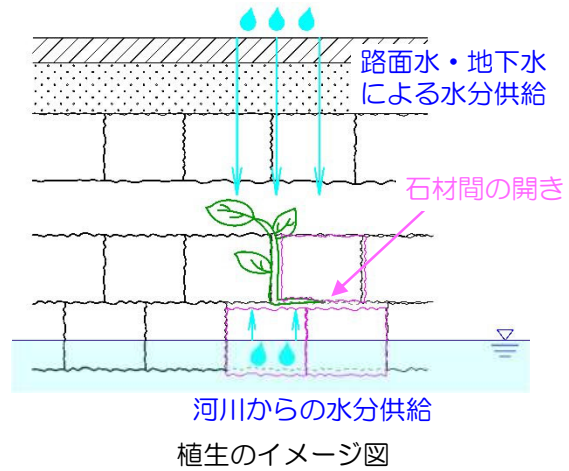
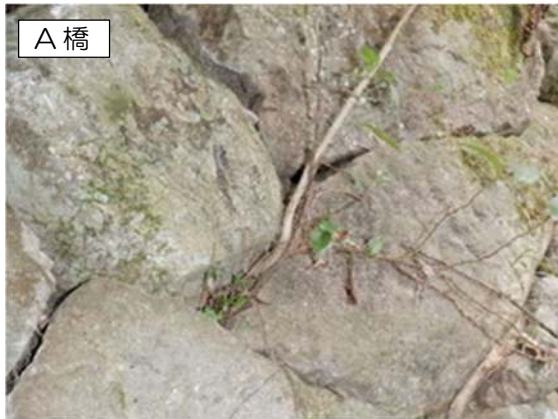
橋台前面

水分供給：路面水・地下水の橋台背面への浸入による草木への水分供給、桁下河川からの水分の吸い上げ、結露水による草木の成長

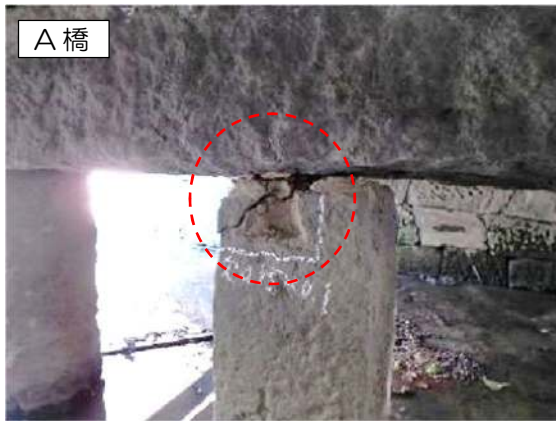
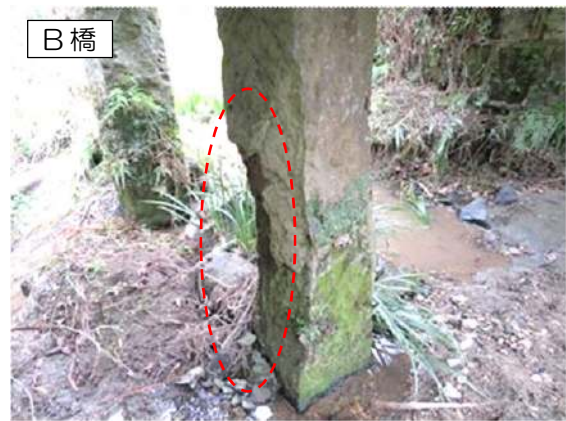
- ・石材の一部が欠損している状態

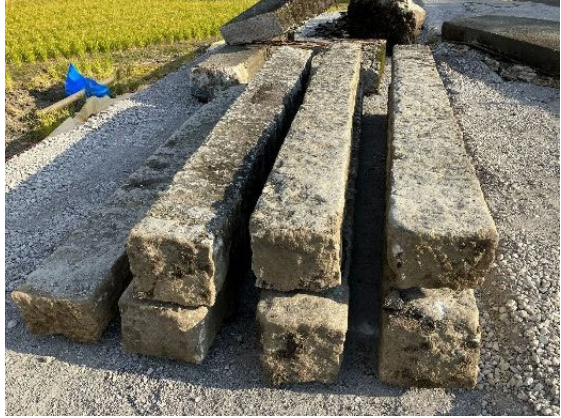
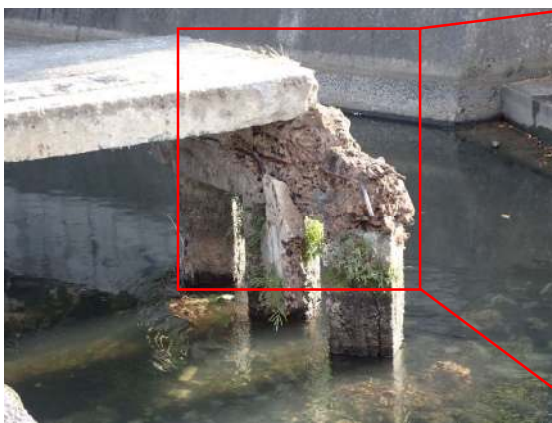
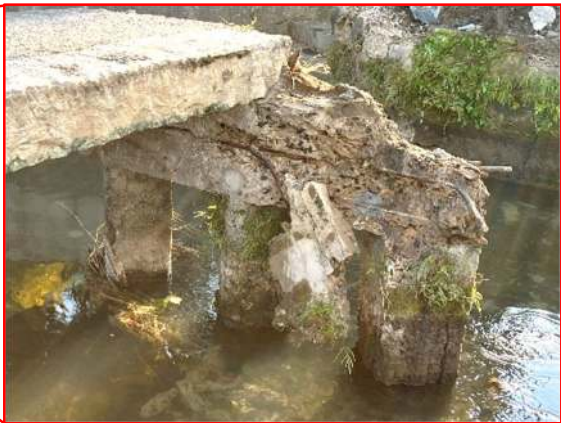
水分浸透：貧配合コンクリートへの水分浸透による成分溶出

漏水・滞水：遊間部からの漏水、桁座の滞水

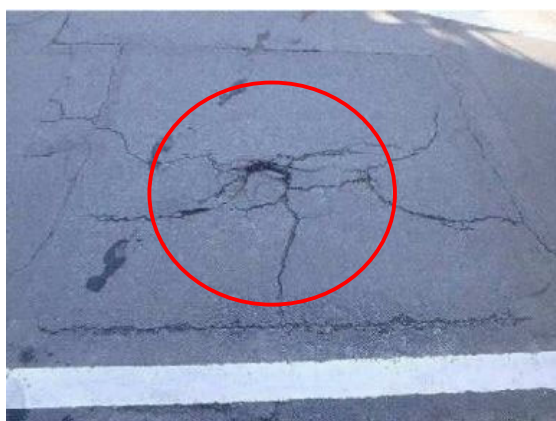
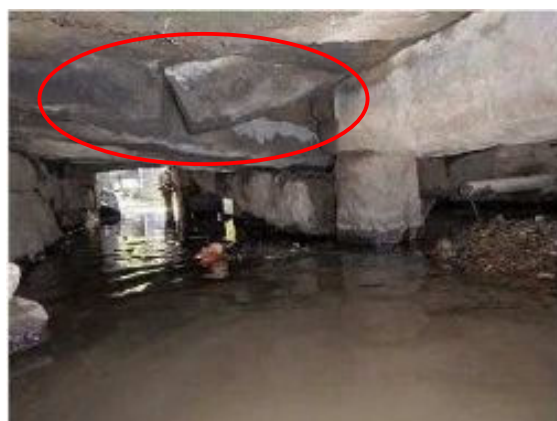
- ・ 桁が破断し、それに追隨して路面が沈下している場合がある（写真-付 1.3）。
- ・ 石桁は引張力に対して脆性的であり、路面に段差や不陸がある場合は車両通行時の大きな衝撃が石桁に伝達し、破断を引き起こす恐れがある。
- ・ 橋台背面部分に舗装のひびわれがある場合、橋台背面からの吸出しにより背面土の空洞も考えられる。

写真-付 1.3 桁の破断が橋面の舗装の異常として現れた事例
