# 引張材を有する道路橋の損傷例と 定期点検に関する参考資料

平成31年2月

国土交通省 道路局 国道・技術課

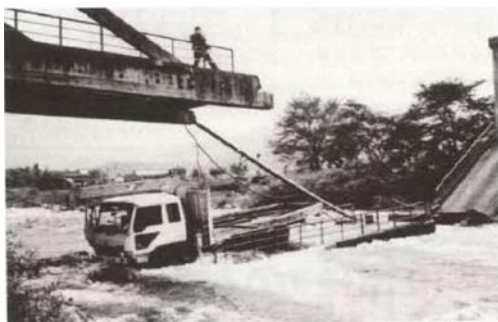
コンクリートで被覆された斜材ケーブルが破断し落橋した事例（島田橋）。  
（出典：建設事故，日経BP社）

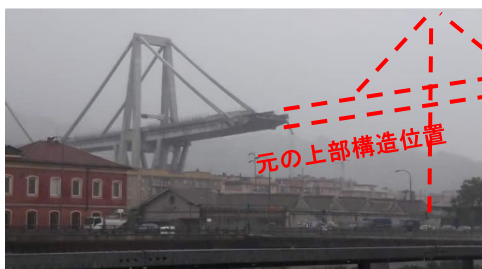
コンクリートで被覆された斜材ケーブルを有する斜張橋が落橋した事例（ポルチェベラ高架橋）。  
（出典：  
<http://www.mit.gov.it/>）

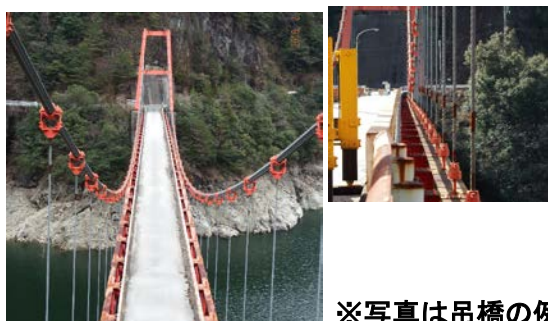
ケーブルを用いた構造では部材の破断や定着部の異常が全体の形状に影響を与えやすいため、線形等から異常の徴候が発見できる場合がある。  
異常なたわみなどが見られる場合は、主ケーブルだけでなくその他の部材が原因となることもある。

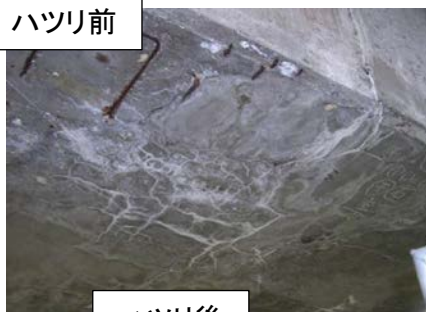
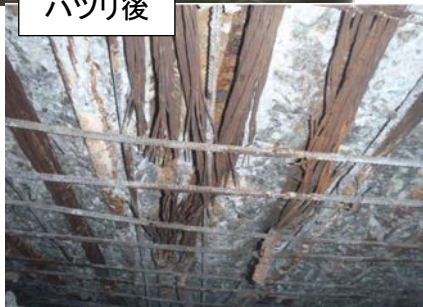
コンクリート内に配置されたケーブルが、グラウトの充填不足や、水の浸入を要因として腐食・破断した事例。  
斜張橋やエクストラードード橋のケーブルがコンクリートで覆われているときには、内部鋼材の変状は、コンクリートの浮き、剥離、錆汁、遊離石灰の析出となって現れることがあるので、打音検査等でコンクリートの状態を確認するのがよい。

■コンクリート内部の鋼材に腐食が疑われる場合は、ハツリや非破壊検査により内部を確認することも考えられる。

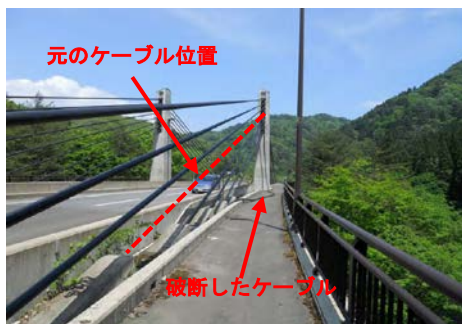
ポリエチレン被覆されたエクストラード橋の斜材ケーブルの定着部付近へ水が浸入し腐食・破断した事例（雪沢大橋）。

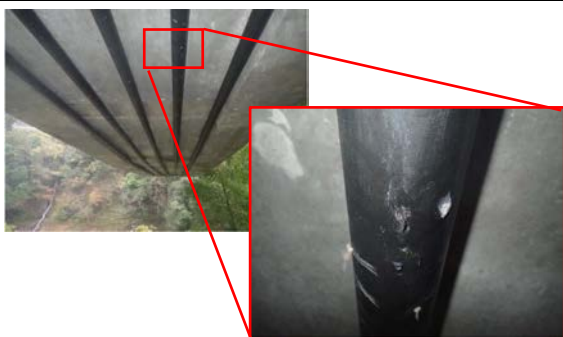
主ケーブルがコンクリート外部に配置されている吊床版橋のPC鋼材被覆部の損傷事例。外ケーブルの場合、ポリエチレンなど被覆により腐食に対する防食が施されている。被覆に損傷が生じていないか、主ケーブル内への水の浸入を疑う変状が生じていないかどうか確認する。

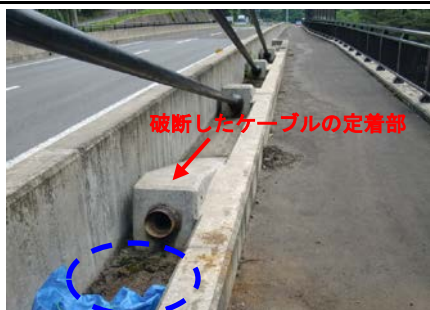
斜材ケーブルが破断した上記の橋の主桁側PC定着部の事例。定着部が滞水しやすい構造となっている場合には、定着部内部に水が浸入し斜材ケーブルが腐食する可能性があるため注意が必要である。

滞水しやすい構造になっている

■破断の要因としては腐食の影響だけではなく、活荷重や風荷重による疲労の影響、または、その複合も考えられるため、耐風対策のために設置されている周辺部材に損傷が生じていないかどうかなどにも注意して、疲労の影響の可能性についても確認する必要がある。

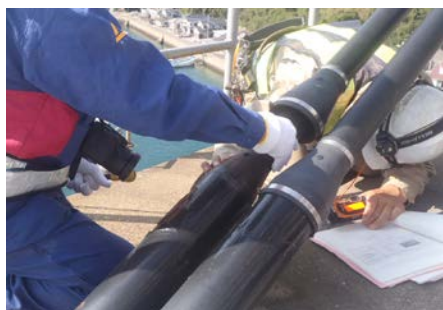
主桁側定着部の付近での点検事例。  
場合によっては、保護カバーをはずして、水の浸入や滞留、内部の腐食状況について確認することが有効な場合もある。

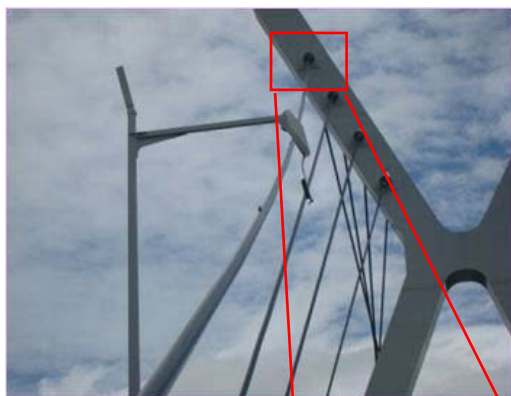
斜張橋の斜材ケーブルに異常なたわみが生じた事例。  
地震などによりケーブルに異常なたわみが生じていないか、ケーブル張力に異常が生じていないかどうか確認する。

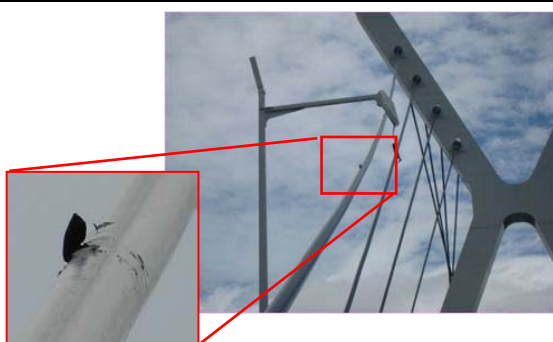
斜張橋の斜材ケーブルの被覆に損傷が生じた事例。  
斜材ケーブルの場合、ポリエチレンなど被覆により腐食に対する防食が施されている。被覆に損傷が生じていないか、主ケーブル内への水の浸入を疑う変状が生じていないかどうか確認する。

■ケーブル内部の詳細な状態の把握の方法も検討するのが良い。

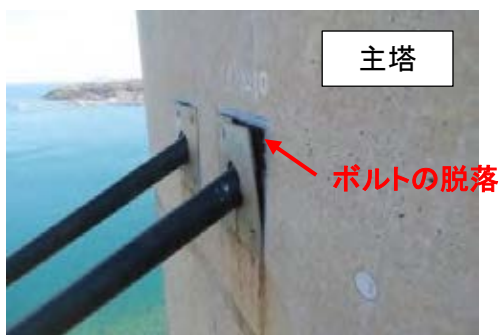
写真は、サドル部保護カバーの損傷事例

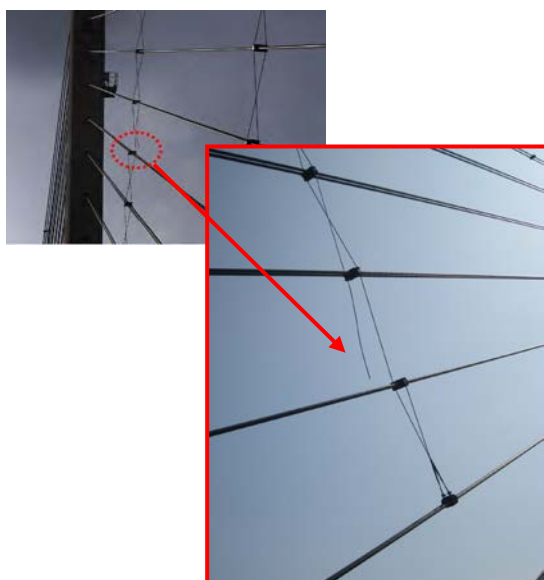
写真は、制震ワイヤの損傷事例

ケーブルの損傷要因としては腐食の影響だけではなく、活荷重や風荷重による疲労の影響、または、その複合作用によることも考えられる。このため、ケーブル本体のみでなく、周辺部材に損傷が生じていないかどうかなどにも注意するのがよい。

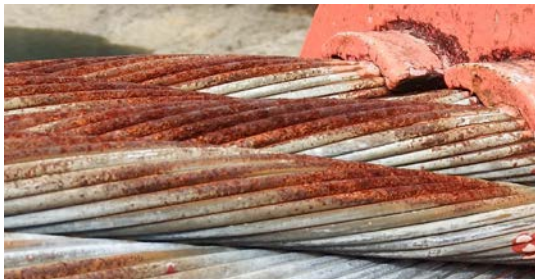
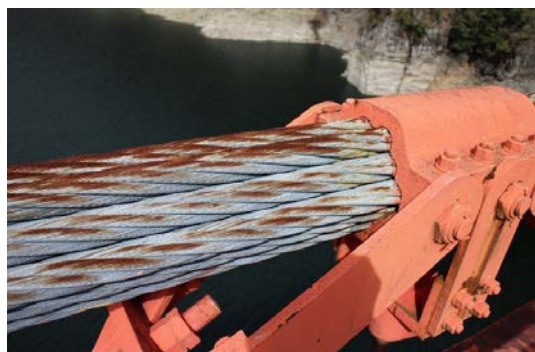
吊橋の主ケーブルの垂鉛めっきが消耗している事例。  
複数の素線が束ねられているケーブルの内部の腐食などの異常を外観のみで正確に判断することは困難であり、表面の腐食状況、内部からの錆汁の漏出、防錆油の劣化や消耗の状況など外観から得られる様々な情報を総合的に判断して外観出来ない内部の状態も推定する必要がある。

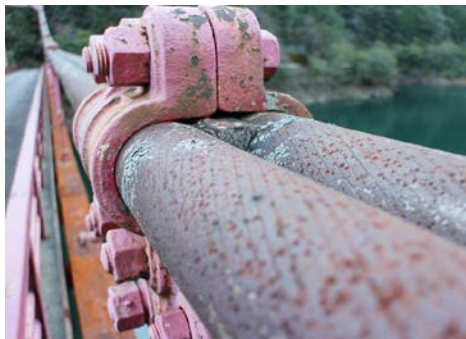
主ケーブルに局部腐食（孔食）が見られる事例。

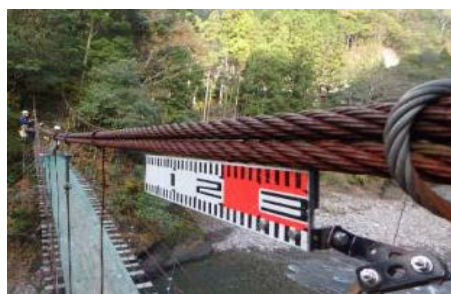
主ケーブル全体に防食機能の劣化や腐食が見られる事例。

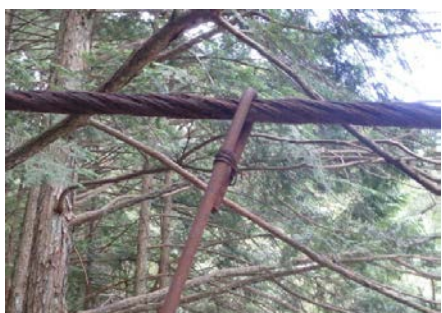
主ケーブルに断面減少を伴った腐食が見られる事例。

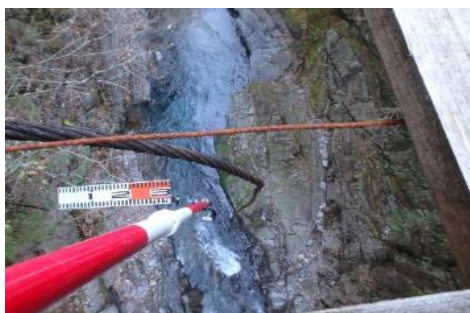
主ケーブルに破断が見られる事例。

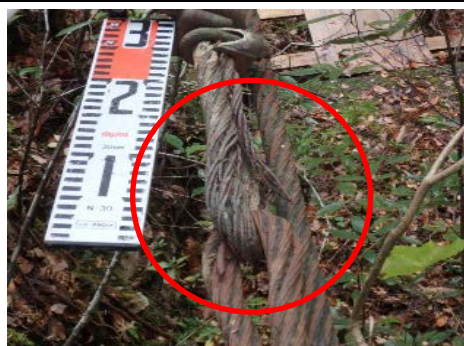
主ケーブルの腐食が進行し、素線に断線が見られる事例。

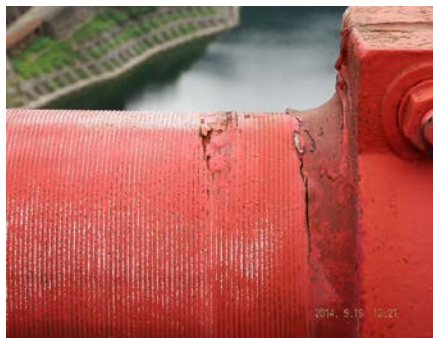
吊橋の主ケーブルのラッピングワイヤやケーブルバンドのコーキングに損傷が生じている事例。

束ねた素線の表面に鋼製のワイヤ（ラッピングワイヤ）を巻き付けて、その上から塗装などの防食が施されている場合がある。ラッピングワイヤを撤去しない限り、ケーブル本体を視認することはできないため、ラッピングワイヤの健全性の確認とラッピングワイヤ表面に内部の異常を示す徴候がないかの確認を行う必要がある。

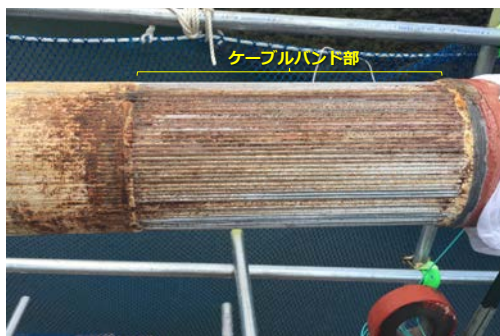
吊橋のケーブルバンド内部のケーブルに腐食が生じている事例。

ラッピングワイヤのある主ケーブルでもケーブルバンド部はラッピングワイヤがなく主ケーブルの素線は表面がむき出しになっている。ケーブルバンド内面と主ケーブル表面には隙間があること、ケーブルバンド端部の止水が十分でなく雨水が内部まで到達することがあることなどからケーブルバンド部の素線が腐食することもある。ケーブルバンド内部を直接確認することは困難であるが、錆汁の漏出など腐食が疑われる場合には、バンドを一時解放することも含め慎重に評価する必要がある。

■ケーブル内部の異常が疑われた場合には、非破壊検査技術で適用可能な技術がないか確認するとともに、必要に応じてラッピングワイヤの一部撤去やワイヤにくさびを打ち込んで内部を直接目視により確認することも検討する必要がある。

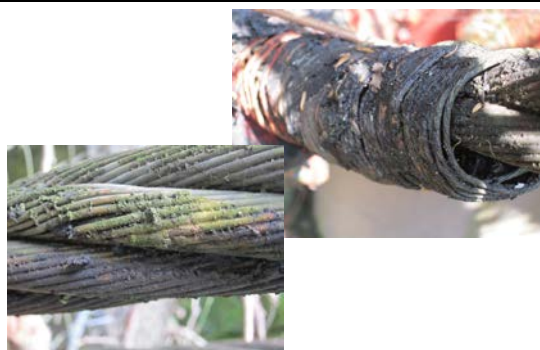
吊橋の主ケーブルの防錆剤が劣化して防食機能が喪失していると疑われる事例。

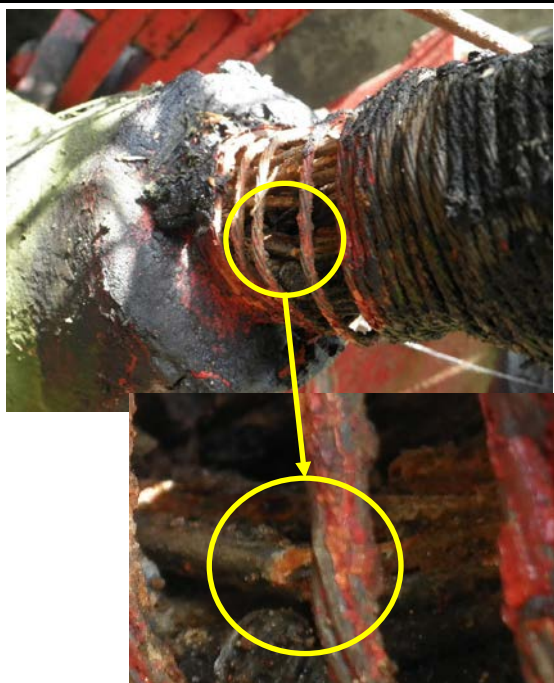
ラッピングワイヤ内部での素線の破断の事例。  
ケーブルは、表面に嚴重な防食が行われているため、かえって内部の腐食などの異常が外観から見つかりにくいことが多い。  
内部の異常が疑われる場合には、防食（防錆材、保護ワイヤなど）を撤去して内部を確認することが必要な場合もある。

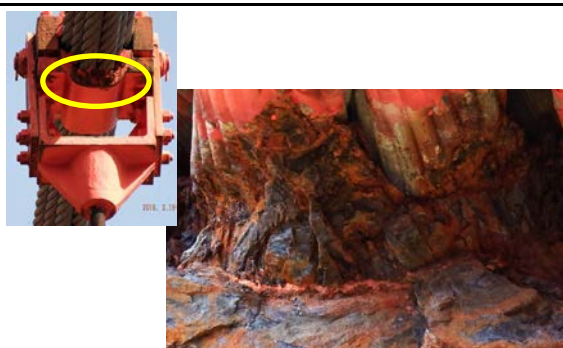
吊橋のケーブルバンド端部付近で主ケーブルの素線に破断が生じている事例。

■ケーブル内部の異常が疑われた場合には、非破壊検査技術で適用可能な技術がないか確認するとともに、必要に応じてラッピングワイヤの一部撤去やワイヤにくさびを打ち込んで内部を直接目視により確認することも検討する必要がある。

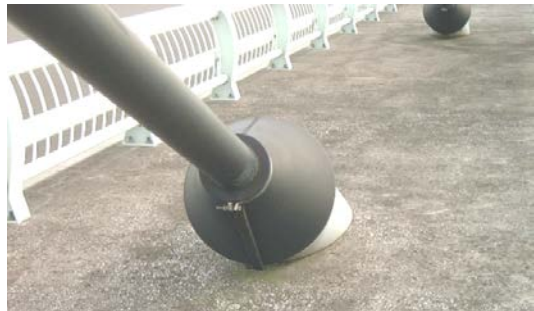
斜張橋の主桁側定着部の事例。  
(注：保護カバーがあるため、定着部の口元を点検できない。) 定着部の口元に設けられるカバーは、定着部への水の浸入を完全に阻止できる構造となっていないものもあるので注意が必要である。

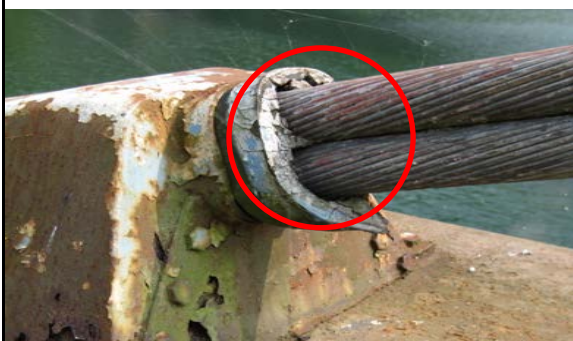
斜張橋の主桁側定着部に、腐食により隙間が生じた事例。  
ケーブルの角折れを緩和するためのゴム等は積極的に防水性を期待した設計・施工とはなっていない場合があるため注意が必要である。定着部内部に水が浸入しケーブルが腐食する可能性があるため注意が必要である。

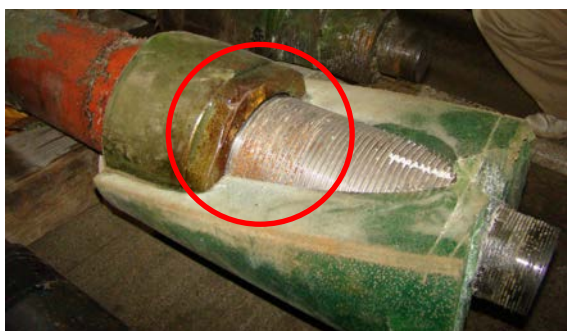
定着具保護カバー内の充填材の充填が不十分で定着部の鋼材が一部腐食している事例。  
斜材を伝って水が浸入し、腐食することも懸念される。点検では打音などにより保護カバー内の空隙の有無を確認することも有効である。

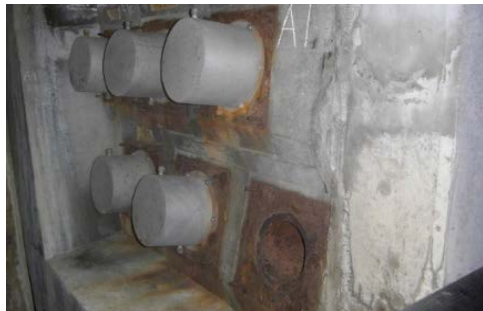
ケーブルの定着部に腐食が生じた事例。  
定着部から内部に腐食因子が侵入している可能性もあるため注意が必要である。伸縮装置からの水の浸入など、他の部材の排水機能の低下についても注意が必要である。

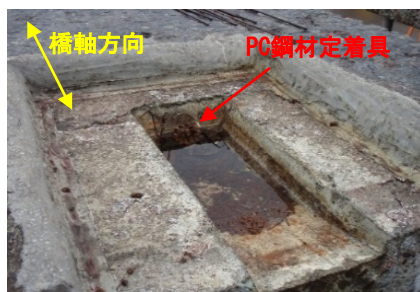
定着部がコンクリート内に埋め込まれている場合、打継目が水みちとなり、逃げ道のない跡埋め部に水が滞留する可能性が考えられる。滞留した水はPC鋼材の腐食の要因となることが想定されることから注意が必要である（写真は撤去桁の上縁定着部）。

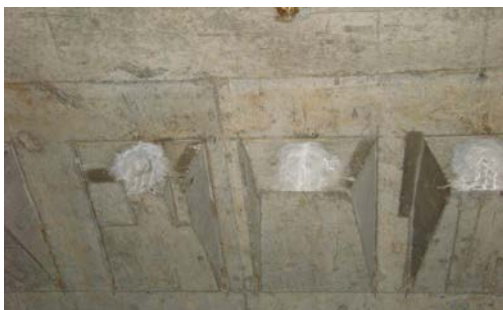
定着部に遊離石灰が生じている事例。  
PC鋼材の防食が適切に行われているかどうかについて、保護カバーや保護コンクリートの状態を確認するとともに、水の浸入経路について確認することが重要である。

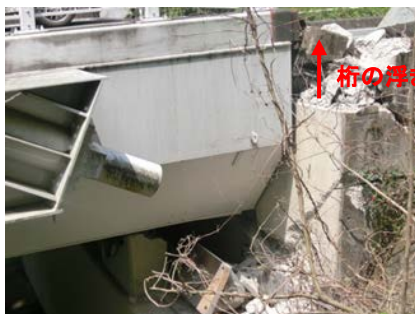
浮上がり防止のための部材アンカーボルトの抜け出し、破断により、負反力に対する支持機能を失い桁が浮き上がった事例。  
定着部コンクリートのひびわれなど、抜け出しの徴候となり得る変状の有無についても確認する。

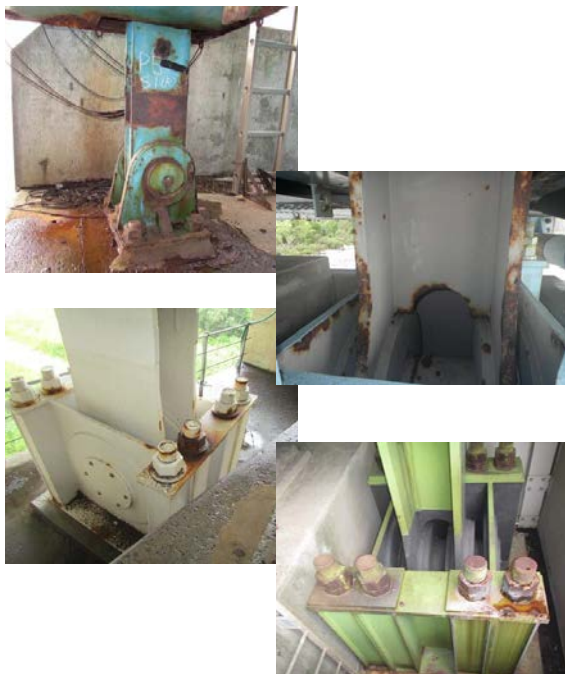
ペンデル支承に腐食が生じた事例。  
腐食だけではなく、亀裂の有無についても確認する必要がある。  
また、ピン等、部材接合があることも多く、応力状態としても腐食環境としても弱点になりやすいので、接合部の状態も確認する必要がある。

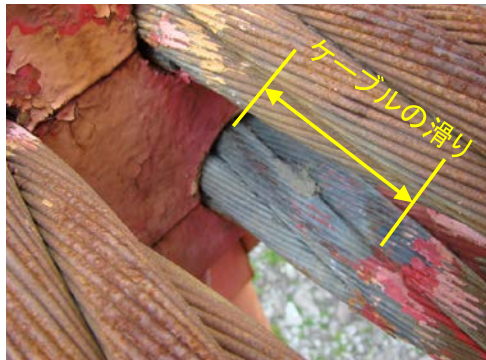
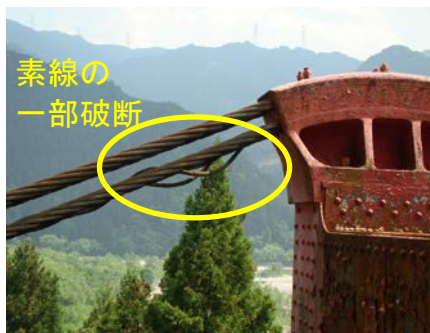
主ケーブルの素線の一部破断により塔頂サドルでケーブルの抜け出しが生じた事例。  
サドル部でケーブルに滑りが生じると径間のケーブル長さが変わるため、ケーブル構造のバランスが崩れるなど、橋全体に致命的な影響を及ぼす危険性があるため注意が必要である。

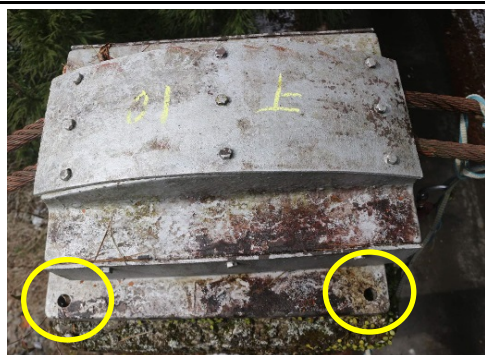
塔頂サドルを固定するボルトが脱落している事例。  
ボルトの緩みやプレートの異常、抜けだし痕が無いかなどに注意する必要がある。

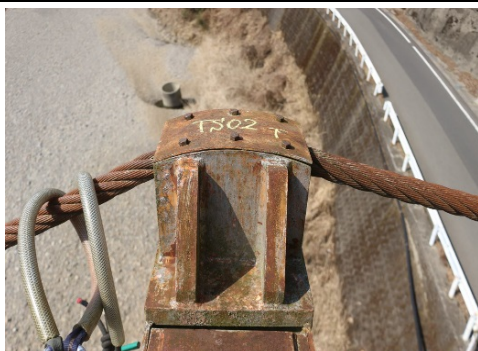
塔頂サドルに腐食が見られる事例。

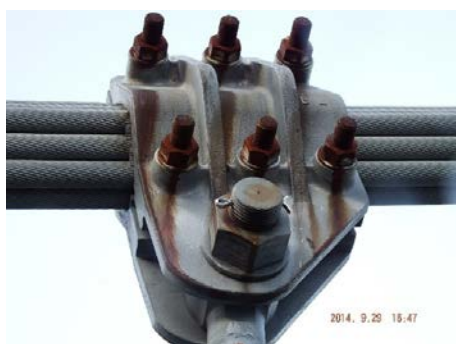
吊橋のケーブルバンドのボルトに腐食が生じている事例。  
ケーブルバンドに腐食（異種金属接触腐食も含む）が生じていないかどうか、また、ゆるみやすべりが生じていないか確認する。

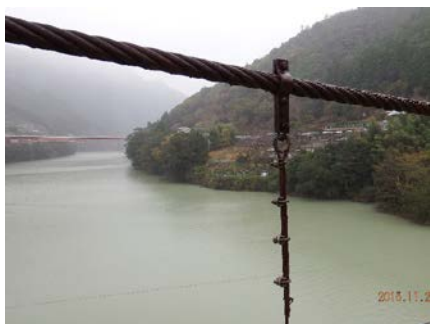
吊り材のケーブル側定着部にクリップが用いられている事例。  
クリップは正しく施工されていないと効率が著しく低下するため、止め方については注意が必要である。

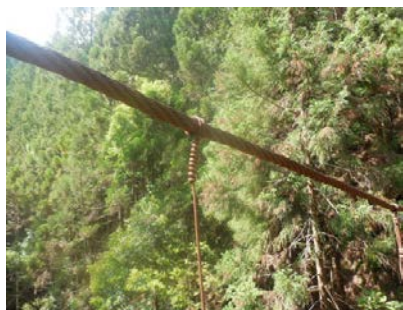
吊り材のケーブル側定着部に腐食が生じている事例。

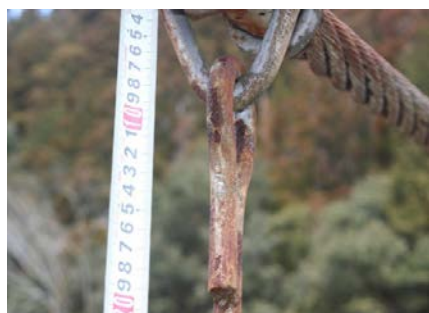
吊り材のケーブル側定着部に腐食が生じている事例。

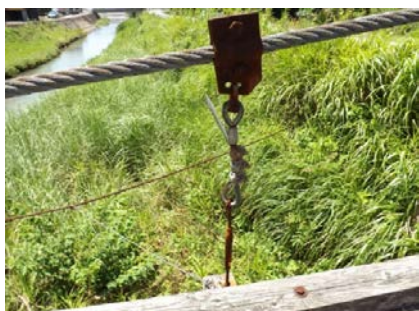
吊り材をワイヤクリップで接続している事例。  
ワイヤクリップの腐食により、すべりが生じた場合、吊り材が破断する可能性があるため、ボルトの緩みや腐食が生じていないか確認する必要がある。

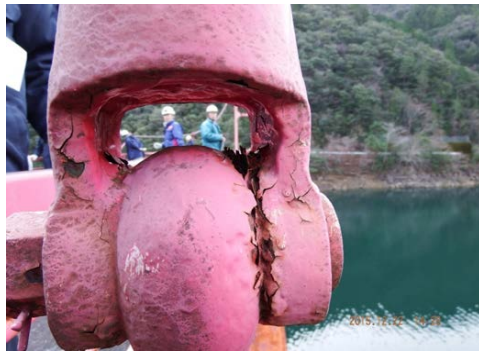
吊り材の桁側定着部に腐食が生じている事例。可動することが期待されている定着部が腐食などで可動機能の低下を生じると、設計で想定しない局部応力が生じる可能性があり、ロッドのねじ部やソケット定着部の口元のケーブル素線で疲労亀裂の発生に注意が必要である。

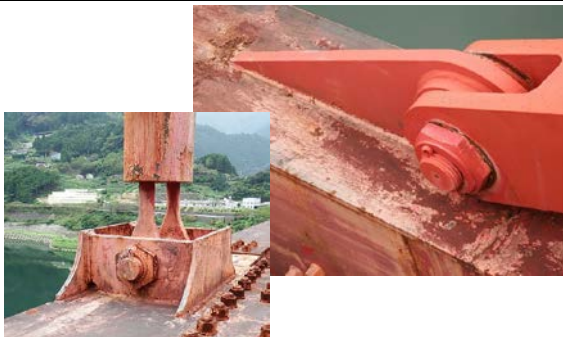
吊り材定着部が溶接により接続されている事例。吊り材の桁側定着部は車両荷重や風荷重などにより繰り返し応力が発生しやすいため、溶接部では特に疲労亀裂に対して注意する必要がある。

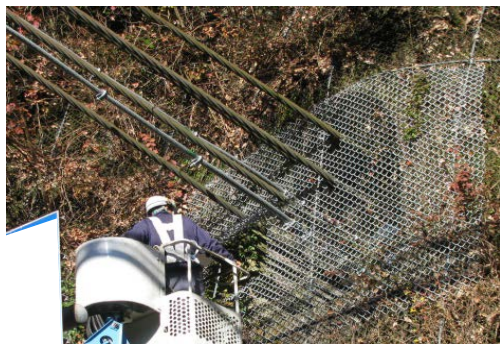
ケーブルが地盤に定着されている事例。  
ケーブルが複数本配置されていても、同様の腐食環境におかれている場合は、腐食が同時に進行する可能性があるため注意が必要である。

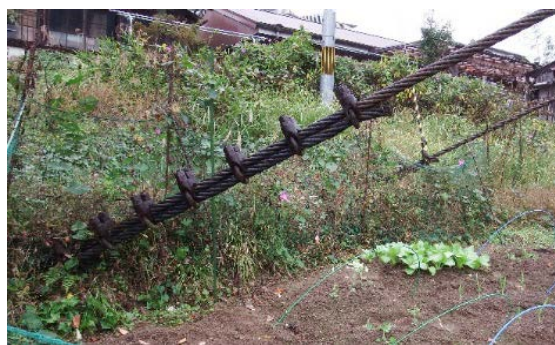
ワイヤクリップで定着されている事例。  
1つのワイヤクリップが腐食により緩むと、連鎖的にすべり、荷重の支持能力を失う懸念がある。また、同様の腐食環境にあり腐食が同時に進行する可能性があるため注意が必要である。

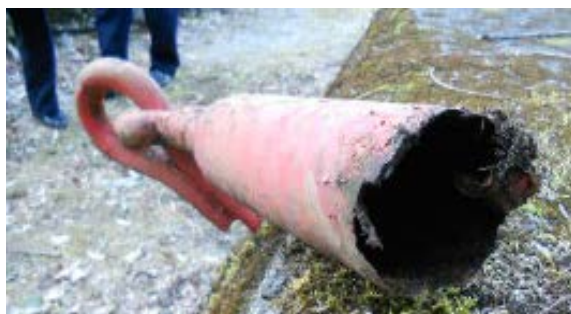
ターンバックルの破断事例。  
留め具などにステンレスなど異種金属を用いている場合には、異種金属接触による著しい腐食が鋼材に生じる恐れがある。この場合、同構造の他の部材にも同時多発的に腐食が生じる可能性があるため注意が必要である。また、ターンバックル内部に水の浸入や滞水がないかどうか確認する必要がある。

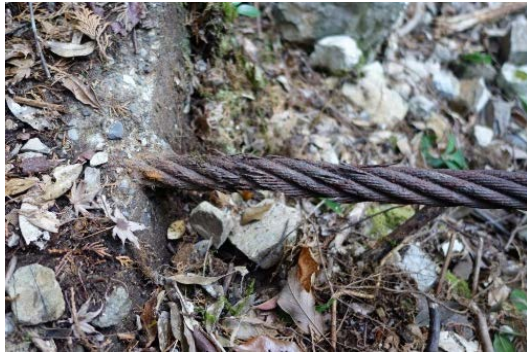
主ケーブルのアンカー部に素線の断線が見られる事例。

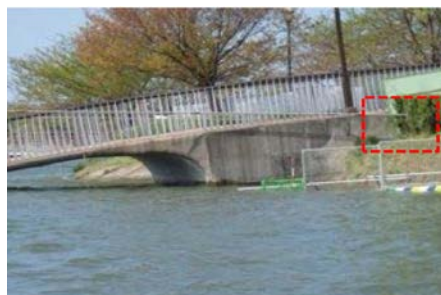
落橋した吊床版橋の橋台（水鳥橋）。打継目から水が浸入し、鉄筋が腐食破断した結果、橋台が支間側に大きく回転している。

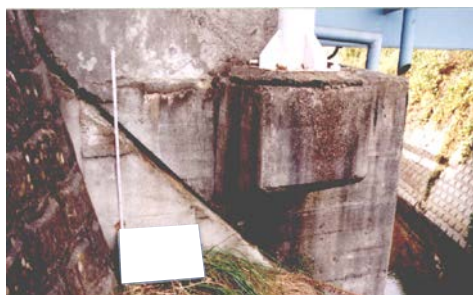
橋台が移動している事例。打継目等の水みちから水が浸入し鉄筋が腐食すると、構造としての一体性を失うことも考えられる。

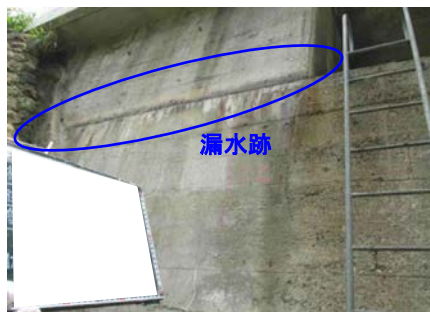
橋台の打継目に漏水が生じている事例。ケーブル定着部が埋め込まれて常に引張力に抵抗している橋台の場合、鉄筋の腐食・破断により部材としての一体性が失われ、橋全体の安全性が失われることも考えられる。

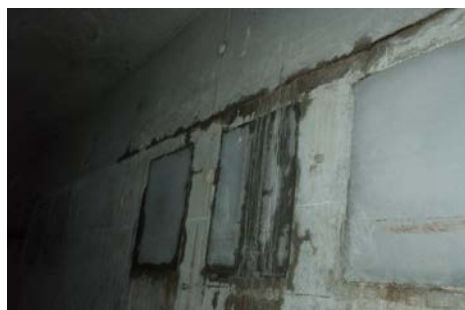
橋台の跡埋め部の漏水の事例。コンクリート部材の施工時に設けた開口は、コンクリートや無収縮モルタルで跡埋めされることが多いが、打継目が水みちとなり、内部の補強鉄筋が腐食することがあるため注意が必要である。

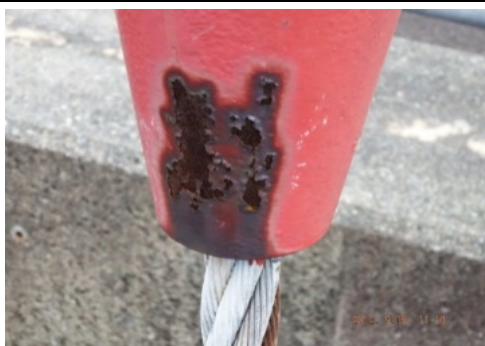
吊橋のハンガーのソケットに腐食が生じている事例。  
防食機能の劣化により、ソケットやハンガー内部への雨水の浸入が生じ腐食が進行することがあるため注意が必要である。

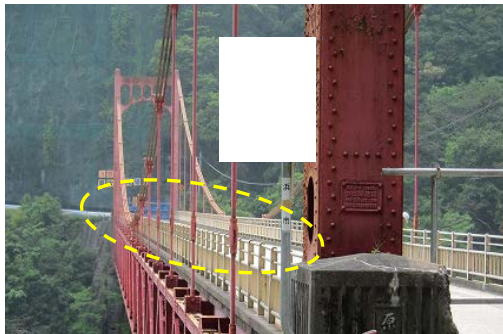
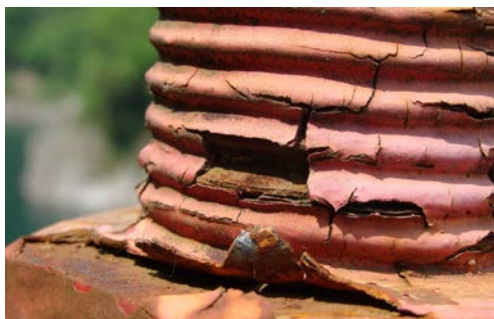
吊橋のハンガーの鋼製ロッドのねじ部で亀裂が生じている事例。

締め込みで塗装が損傷した鋼製ロッドのねじ部は、防食の弱点となる可能性が高い。ねじ部の防食機能の劣化により、腐食が発生した場合、口元やロッドなどの高い応力が生じるねじ部では亀裂が生じる弱点となりうるため注意が必要である。

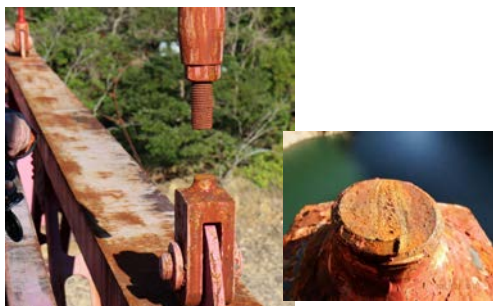
吊橋のハンガーの鋼製ロッドに破断が生じている事例。ロッドのねじ部は応力集中による亀裂が生じやすい。風や活荷重による振動、応力変動がある場合ほど亀裂が生じやすくなる。防食機能の低下や腐食を生じているとさらに亀裂が生じやすくなるため注意が必要である。

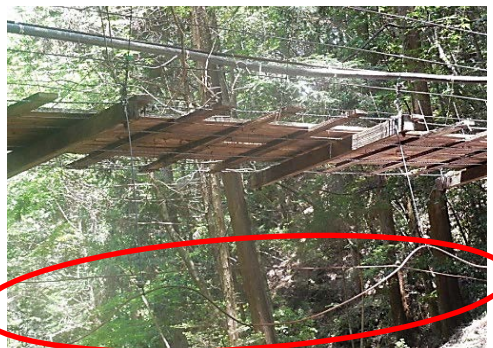
吊橋の耐風索に破断が生じている事例。制振対策のために設置された耐風索のゆるみや破断は、耐風安定性の低下や橋の各部の疲労耐久性の低下につながる可能性もあるため注意が必要である。

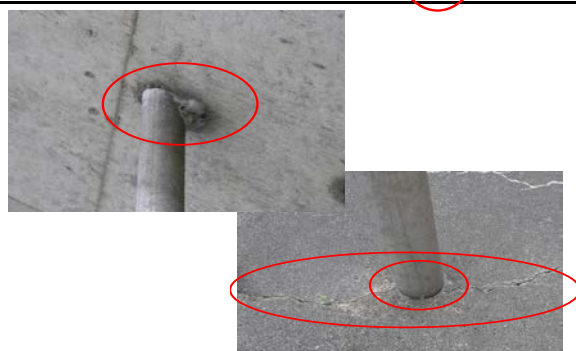
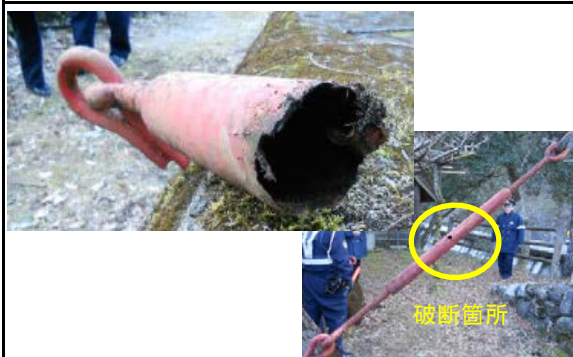
アーチ橋の吊り材に腐食による断面欠損が生じている事例。施工不良や劣化等により保護管と鋼材の間に隙間があり、保護管の継ぎ目での防水処理等が不十分な場合や劣化しやすい材料を用いている場合は、水の浸入により内部の鋼材に腐食が生じる。特に下部は、保護管内部に浸透した雨水等が流下して溜まり、鋼材に著しい腐食が生じる場合がある。保護管の内部を直接確認できない場合は、保護管の損傷や保護管からの漏水がないかなど周囲の状況から内部の状況を推測する必要がある。

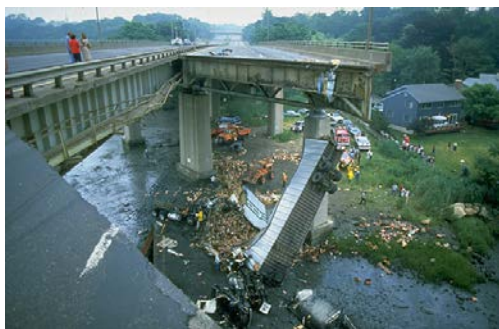
・ピンハンガーの疲労亀裂による落橋事例（マイアナス橋）  
出典：  
<http://35wbridge.pbworks.com/w/page/900718/Mianus%20River%20Bridge%20Collapse>

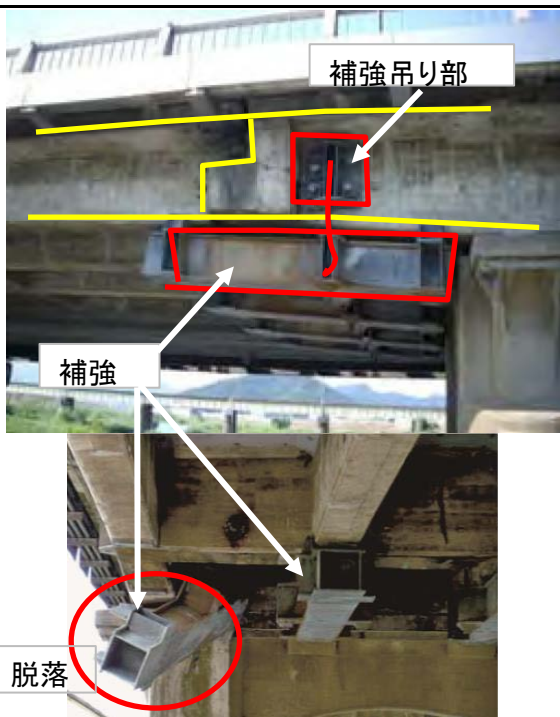
ゲルバーヒンジ部補強吊り部材が脱落した事例。

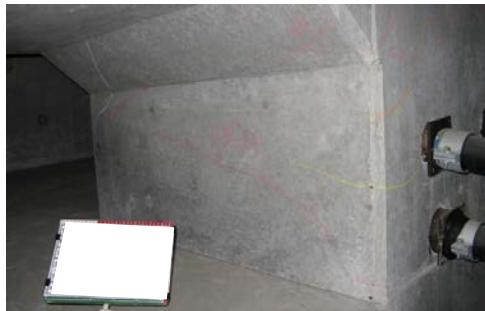
外ケーブル補強工法の定着部にプレストレス力によりひびわれが生じた事例。  
定着部自体のひびわれや亀裂、腐食などの他に、既設部材からの浮き上がりやズレがないかなどを確認することも重要である。

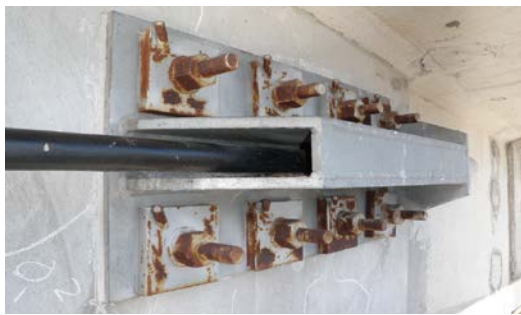
外ケーブル補強工法の鋼製の定着部に腐食が見られる事例。  
定着部から内部に腐食因子が侵入している可能性もあるため注意が必要である。水を浸入させない構造となっているか、滞水しやすい構造となっていないかなど、注意が必要である。

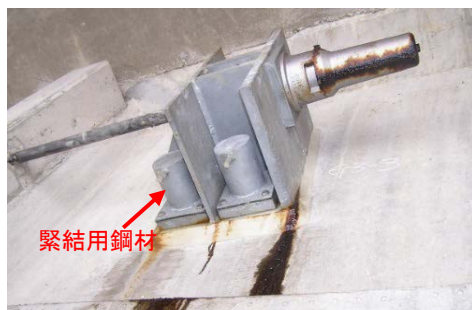
外ケーブル補強工法の定着具の保護カバーから充填材が漏出している事例。  
保護カバー内の防錆油等の充填材が漏出すると、定着部の鋼材の腐食が進行することが考えられるので注意が必要である。

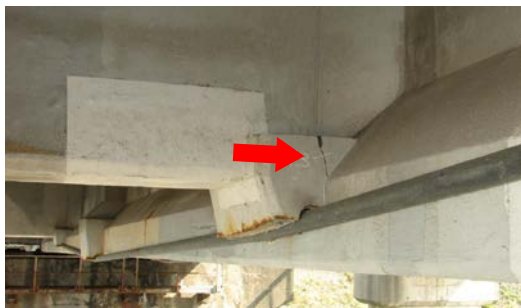
外ケーブルの偏向部にひびわれが生じている事例。  
偏向部が損傷すると、外ケーブルに角折れが生じたり、所定のプレストレスが導入されなくなることが考えられるので注意が必要である。

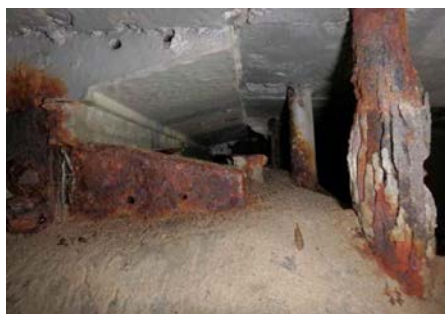
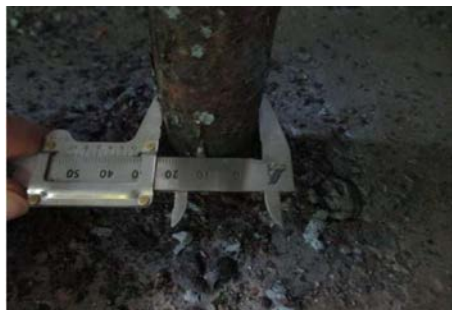
ドウリックバンド橋の支承部において鉛直PC鋼材の露出部が腐食している事例。  
PC鋼材はゴムや樹脂などの被覆により腐食に対して防食されている場合が多い。直接PC鋼材が目視できる場合は、腐食が生じていないかどうか確認する。ノギスなどで断面の減少を確認することも有効である。  
被覆等により直接目視できない場合は、滞水しやすい構造となっていないかどうか、被覆に損傷が生じていないかなどに注意して、水の浸入について確認する必要がある。

■ 支承周辺等、狭隘部の点検では手鏡等を用いて目視することも有効である。

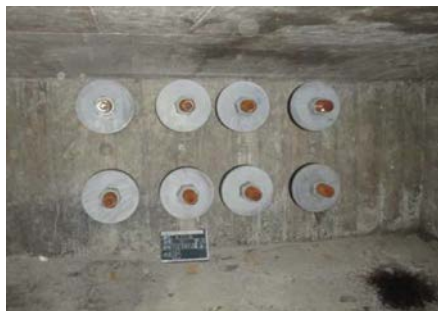
ドウルックバンド橋の水平PC鋼材が桁内に定着されている事例。  
桁内においても、ひびわれから水が浸入する場合もあるため注意が必要である。
