下部構造の代表的な損傷について、以下にそれぞれの概要を述べる。

洗掘とは、河川等の流水の流れの変化や乱れ等によって、河床等が浸食を受けることであるが、流水中の下部構造は、この流水の流れの変化や乱れ等の原因となることがある。その場合、下部構造の周囲の河床等が浸食を受けることとなり、支持地盤が洗掘されることによって下部構造が沈下や傾斜、転倒などの影響を受けることがある。

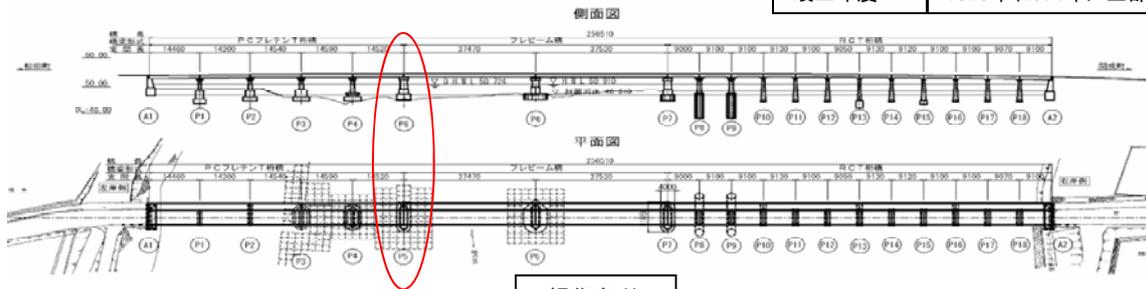
橋梁名	じゅうもんじばし 十文字橋
路線名	まつだまち 松田町(町道6号線) かいせいまち 開成町(町道201号線)
橋梁位置	かながわけん あしがらかみぐん まつだまち 神奈川県足柄上郡松田町
橋梁型式	単純プレストレストT桁橋 単純プレベーム桁橋 単純鉄筋コンクリートT桁橋
橋長	被災部66.6m (全長 256.5mの一部)
全幅員	8.0m
竣工年度	1913年(1974年に上部工を架替)

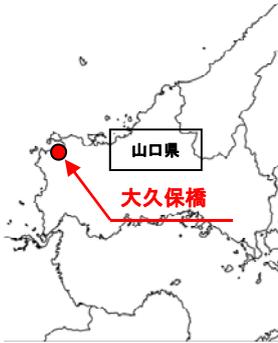
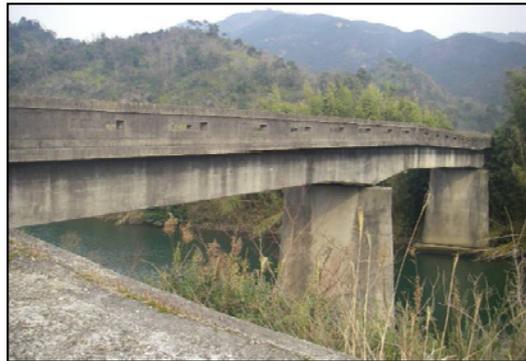
橋梁名	おおくぼし 大久保橋
路線名	こごこたかつかせん (市)小迫高塚線
橋梁位置	やまぐちけん しものせきし 山口県下関市
橋梁型式	RC2径間ゲルバー桁橋
橋長	67m
全幅員	4m
竣工年度	1958年

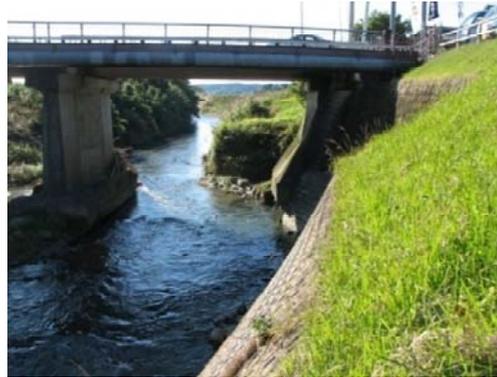
橋梁名	よこいちばし 横市橋
路線名	みやこのじょうきりしまこうえんせん (主)都城霧島公園線
橋梁位置	みやざきけん みやこのじょうし よこいちちょう 宮崎県都城市横市町
橋梁型式	3径間RCT桁橋
橋長	43.6m
全幅員	6.0(11.0)m
竣工年度	1956年
交通量	11,649台/日

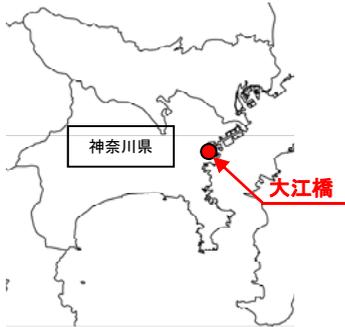
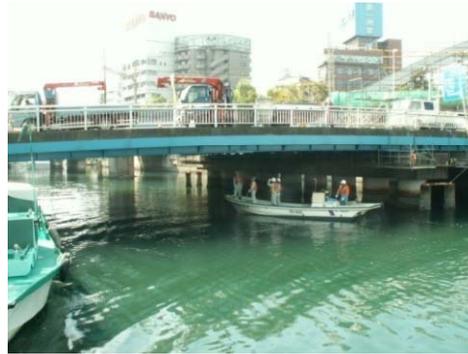
橋梁名	おおえばし 大江橋
路線名	一般国道16号
橋梁位置	かながわけん よこはまし 神奈川県横浜市
橋梁型式	2径間連続鋼溶接非合成鋼桁橋
橋長	50.0m
全幅員	28.9m
竣工年度	1972年
交通量	20,072台/日

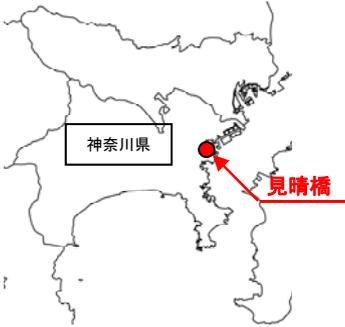
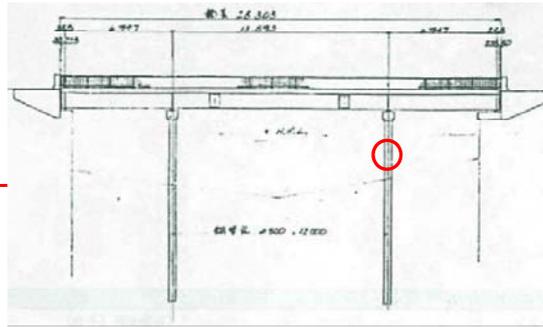
橋梁名	みはらしばし 見晴橋
路線名	しどう しんやました 市道新山下第8号線
橋梁位置	よこはまし なかく しんやました 横浜市中区新山下二丁目
橋梁型式	3径間連続鉄桁橋
橋長	28.3m
全幅員	8.0m
竣工年度	1971年

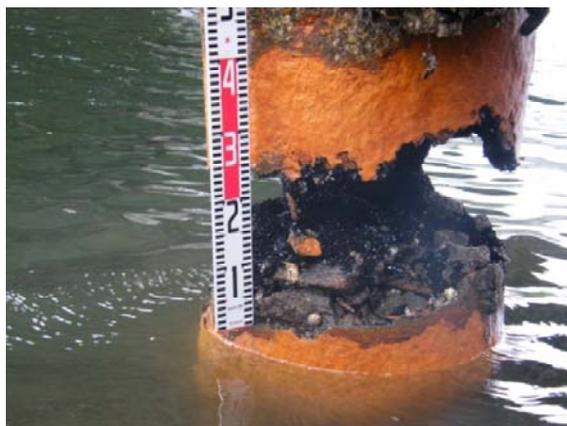
右の写真の損傷部に付着していた貝殻や腐食部分を叩き落とした後の状況

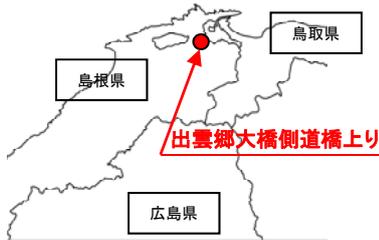
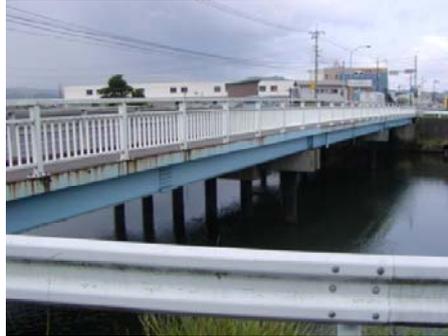
橋梁名	あだかえおおはし そくどうきょう 出雲郷大橋側道橋上り
路線名	一般国道9号
橋梁位置	しまねけん やつかぐん ひがしいずもちよう 島根県八束郡東出雲町
橋梁型式	単純H型鋼非合成H形橋
橋長	54.46m
全幅員	2.2m
竣工年度	1973年

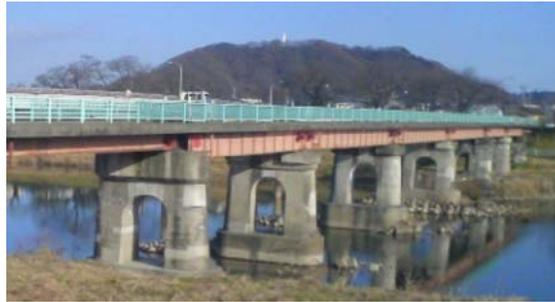
橋梁名	すえひろばし 末広橋
路線名	わたりおおがわらかわきせん (主)巨理大河原川崎線
橋梁位置	みやぎけん しばたぐん おおがわらまち 宮城県柴田郡大河原町
橋梁型式	単純非合成鉄桁(6連)+単 純非合成H桁橋(1連+2連)
橋長	156.4m
全幅員	5.8m
竣工年度	1951年

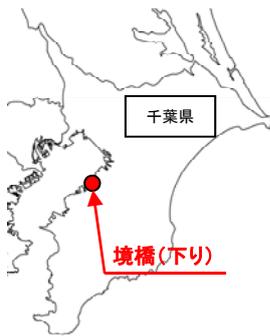
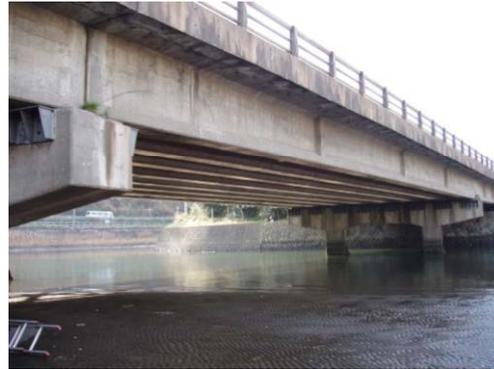
橋梁名	さかいばし 境橋(下り)
路線名	一般国道16号
橋梁位置	ちばけん いちはらし 千葉県市原市
橋梁型式	単純PCポステンT桁橋x3連
橋長	62.74m
全幅員	12.6m
竣工年度	1968年
交通量	39,595台/日

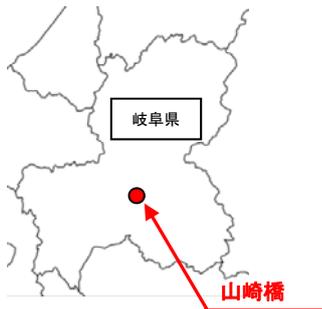
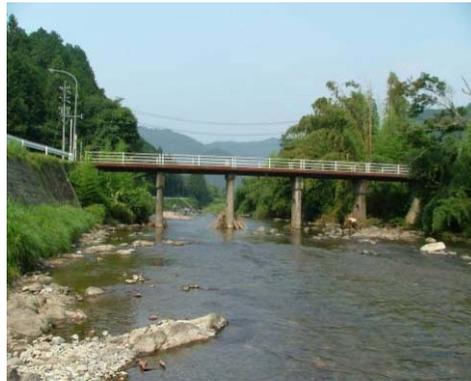
橋梁名	やまきはし 山崎橋
路線名	し ぎふけん (市)12-139号線
橋梁位置	ぎふけん せきし とみのほ 岐阜県関市富之保
橋梁型式	上部 5径間単純H形鋼橋 下部 重力式橋台 門形橋脚
橋長	30.8m
全幅員	2.5m(3.3m)
竣工年度	1960年

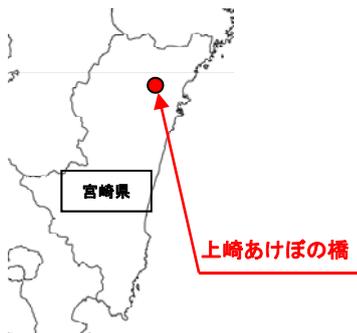
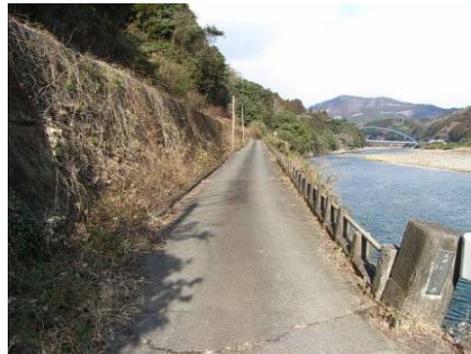
橋梁名	かみざきあけぼのぼし 上崎あけぼの橋
路線名	くわするかみざきせん (2)桑水流上崎線
橋梁位置	みやざきけんのべおかしきたかたち 宮崎県延岡市北方町
橋梁型式	RC単純桁橋
橋長	100m
全幅員	3.0m
竣工年度	1967年
交通量	15台/日
