道路政策の質の向上に資する技術研究開発
成果報告レポート
No. 2021-4

高出力 X 線および磁気計測による PC 橋梁の
腐食状況の検出と構造安全性評価に関する技術開発

研究代表者：	金沢工業大学教授	田中	泰司
共同研究者：	東京大学教授	長谷川	秀一
	東京大学教授	石田	哲也
	長岡技術科学大学名誉教授	丸山	久一
	(株) アトックス	飯塚	芳之
	(株) コムスエンジニアリング	土屋	智史
	コニカミノルタ (株)	新山	将史

令和 5 年 5 月

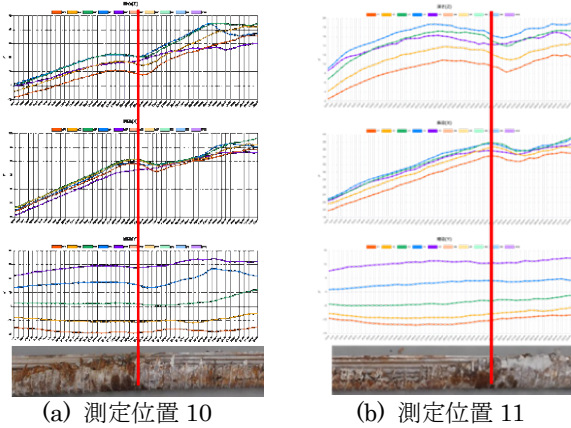
図-3.16 No.1における磁気ストリーム法の破断判定波形とシーラの腐食状況

図-3.16 に磁気ストリーム法の破断判定箇所の波形とシースの腐食状況との比較を示す。破断判定した位置では Z 方向の磁束密度が急減するが、ちょうどその位置が、シースが激しく腐食している部分と比較的健全な部分との境であった。つまり、シースの腐食境界で磁気の流れが変化するため、それを磁気ストリーム法

では検出したと考えられる。磁気ストリーム法をポストテンション式PCに適用する場合には、このようにシーラ腐食を鋼材破断と同様に検出するため、鋼材の破断判定は、削孔調査を追加で行うなどして、最終判断する必要があるといえる。

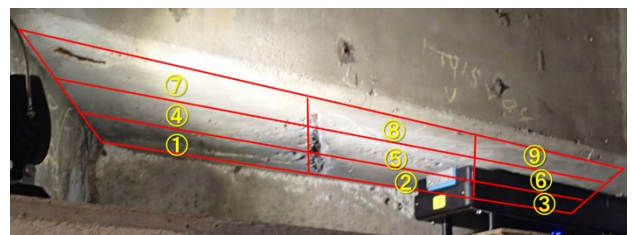
図-3.19 G1-G2間の計測位置と計測番号

図-3.19にG1-G2間の外観と計測番号を示す。G1-G2は、外観が比較的健全であり、PC鋼材に沿ったひび割れは確認されなかった。ただし、

スターラップに沿った腐食ひび割れが確認された。図-3.20にG4-G5間の外観と計測番号を示す。G4-G5ではかぶりが広範囲に剥落し、鋼

G1-G2 間における磁気計測による破断判定結果を表-3.3 に示す。漏洩磁束法においても、磁気ストリーム法においても、破断判定された箇所はなかった。なお、漏洩磁束法では計測位置 6 で異物判定があった。奥行き方向に組み立て筋等が配置されていたと考えられる。本橋梁では解体調査を行わなかったため、G1-G2 間については目視評価による検証はできなかった。

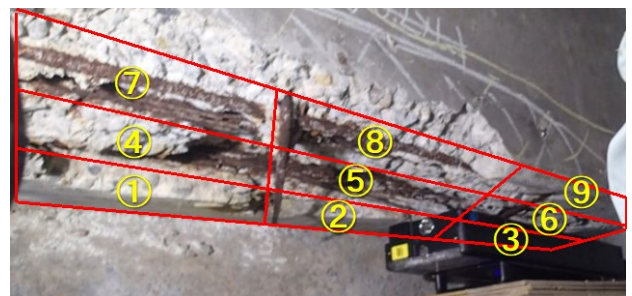
図-3.20 G4-G5間の計測位置と計測番号

材がむき出しになっていた。D13 鉄筋は減肉していたものの破断には至っていなかった。一方、PC 鋼線は中央部分では完全に腐食し、破断していた。また、スターラップにも破断が生じていた。

G4-G5 間における磁気計測による破断判定結果を表-3.4 に示す。漏洩磁束法では計測位置 3, 6, 9 で破断判定となった。磁気ストリーム法では、破断判定箇所はなかった。G4-G5 間ではかぶりコンクリートが剥落しており、鋼材の腐食状況が計測位置 4, 5, 7, 8 で直接観察することができた。このうち計測位置 4, 7, 8 で激しい腐食が生じており、計測位置 5 では鋼材が消失していた。漏洩磁束法も磁気ストリーム法も破断判定は、この目視判定結果と一致しなかった。

漏洩磁束法の判定結果が目視判定と異なっていたのは、腐食が進行しすぎて鋼材がなくなっていたり、完全に酸化鉄に変化したりして、磁化するものがなかったからだと考えられる。磁気ストリーム法の判定結果が目視判定と異なった理由も、漏洩磁束法と同様であり、計測範囲全体で腐食が過度に進行していると、磁化する鋼材がなくなり、破断判定に用いる信号が生じないためだと考えられる。

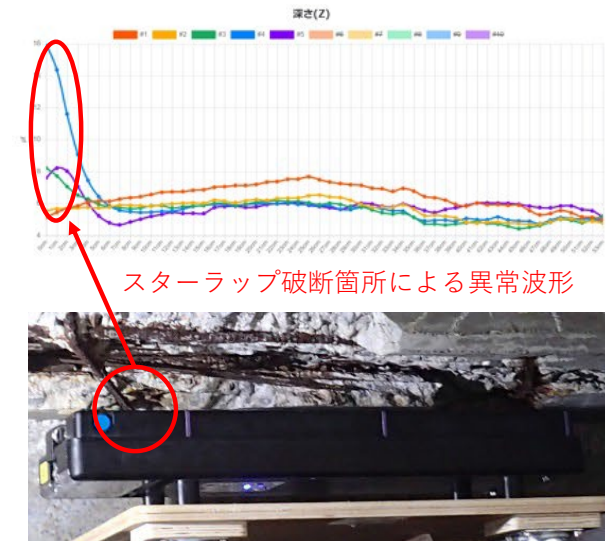
図-3.21 G4-G5 間の 5 復の計測結果を X 軸方向にプロットしたもの

G4-G5 間の計測では、計測位置 2, 5, 8 にまたがるスターラップが計測位置 5 で破断し、飛び出していた（図-3.21 下側の写真参照）。これにより、着磁された鉄筋が磁気センサに急激に接近してくる状態となっており、それに由来する局所的な強い信号を検知した。図-3.21 に、Z 軸の波形を示す。X=0cm 付近にその信号が見られる。図-3.22 に X 軸方向（部材軸方向）の数か所で Y 軸方向（部材軸直交方向）の磁束密度分布を作図した。山なりの形状となっているのは X=0cm 付近のみであり、スターラップから離れた場所ではフラットな分布となった。このように、計測器の長手方向のいくつかの断面で磁束密度分布を確認することにより、スターラップによる影響を判別できる可能性がある。

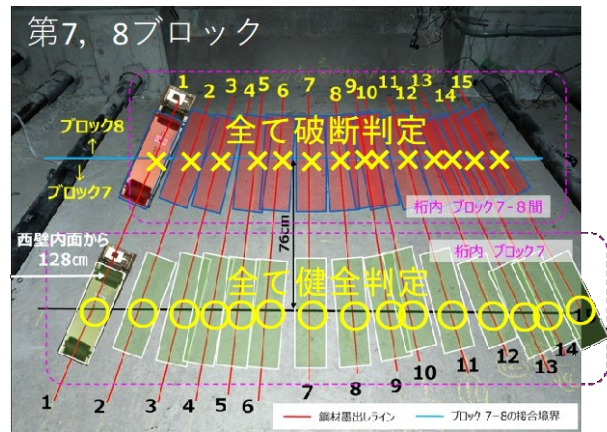
図-3.26 ブロック境界での磁気計測結果に対する当初の破断判定結果

上記は最終的な破断判定結果を示したものであるが、当初は図-3.26に例示するように、ブロック境界にある全ての鋼材が破断判定となった。全ての境界の全ての計測結果が破断判定となるのは不自然であるので、その理由を検討したところ、ブロック内に配置された鉄筋の影響が有力と考えられた。図-3.27は鉄筋による破断判定が生じる状況の例である。ブロック内部には用心鉄筋や組立筋などの鉄筋が配置されている。橋軸方向の鉄筋がPC鋼材近くに配置されている場合、その端部を鋼材破断と判定してしまう。妙高大橋の場合、このような鉄筋は約15cm間隔で配置されていたことをレーダー測定で確認している。この間隔であると、ブロック境界のどこで計測を行っても破断波形が検出される。そこで、鉄筋による破断波形とPC鋼材による破断波形を区別するために、どのセンサで最も破断波形が大きくなるのかを確認することにより、破断波形の原因となっている鋼材のY座標を求めた。PC鋼材のY座標と一致していた時に鋼材破断と判定し、一致しない場合には鉄筋端部と判定した。

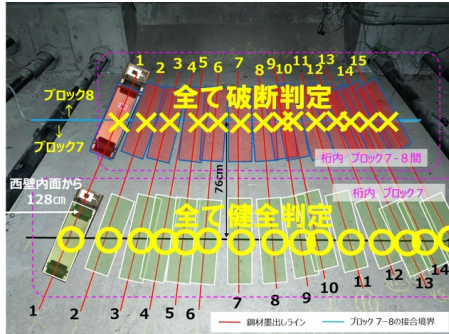
図-4.27 第7と第8セグメント範囲での磁気計測による破断判定結果（R3年）

しては、R3年度の磁気計測結果によると、第8セグメント右下フランジにあるすべてのPC鋼材（合計16本）が破断していることが判明したため（図-4.27）、モデルに反映させることとした。なお、3章で述べた通り、最終的な破断判定はこれとは異なったものとなっている。

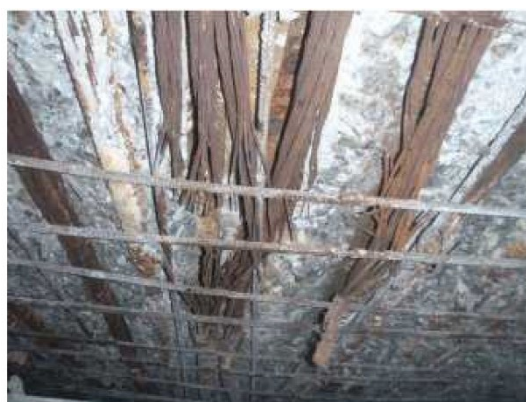
図-5.2 連続ケーブルの破断状況
(第1径間 第8ブロック)

妙高大橋は、新潟県妙高市の国道18号で昭和47年に供用が開始された橋梁である。図-5.1に示すように、橋長は300mで、4径間連続PC箱桁橋である。コンクリートのひび割れや鉄筋の腐食が確認されたことから、平成21年度より全面的な補修工事が実施された¹⁾。この補修工事の際に、第1径間の下床版において、連続PCケーブルが9本破断していることが発見された(図-5.2)。劣化調査や耐荷力の調査検討の末に、抜本的な対策として新橋への架替えを進めるとともに、それまでの間、劣化調査や載荷試験、モニタリングを継続することで、安全性を確保する方針がとられた²⁾。また、大変形が生じた場合に備え、支保工による仮受けステーキングにより、第1径間の一部を支持する措置が施された(図-5.3)。その後の内視鏡による腐

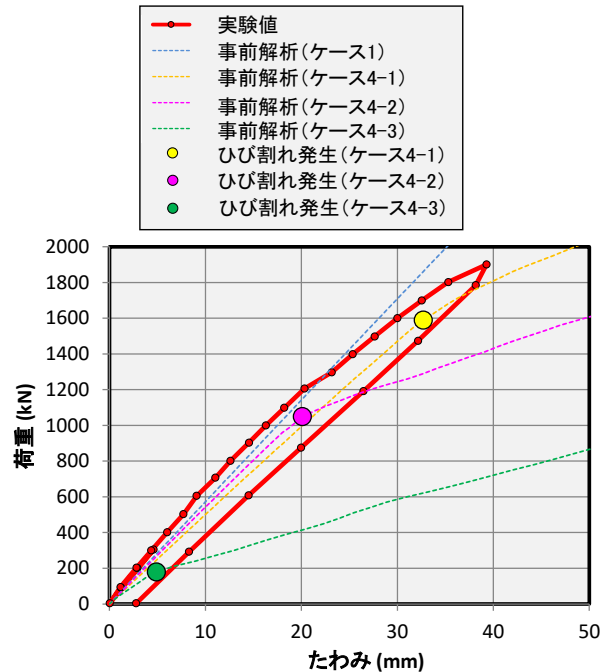
図-5.34 荷重-たわみ関係 (事前解析との比較)

下面に貼付された連続繊維シートの影響が考えられる。荷重試験では、荷重が 1200kN のときに PC 鋼材がずれるか破断したと思われる音が発生し、それに伴って荷重-たわみ関係における剛性も明確に低下した。1300kN では健全時の解析 (Case1 健全時) を下回り、1900kN で健全時の解析の 70%にまで割線剛性が低下したことから荷重を終了した。荷重-たわみ関係から、マクロなひび割れ発生荷重は 1200kN と評価された。一方、事前解析ではひび割れ発生荷重が Case4-1 で 1600kN、Case4-2 で約 1050kN であり、実橋梁は Case4-2 に近い腐食状態に至っていたと推測される。この結果は長期モニタリングから推測された腐食状態と整合する。一方、ひび割れ後の剛性低下は解析ほど進行しなかった。事前解析が実施されたあとに下床版の連続繊維補強が行われたことから、連続繊維シートによって剛性低下が抑制されている可能性がある。連続繊維シートの効果については、今後も検討を行う必要がある。

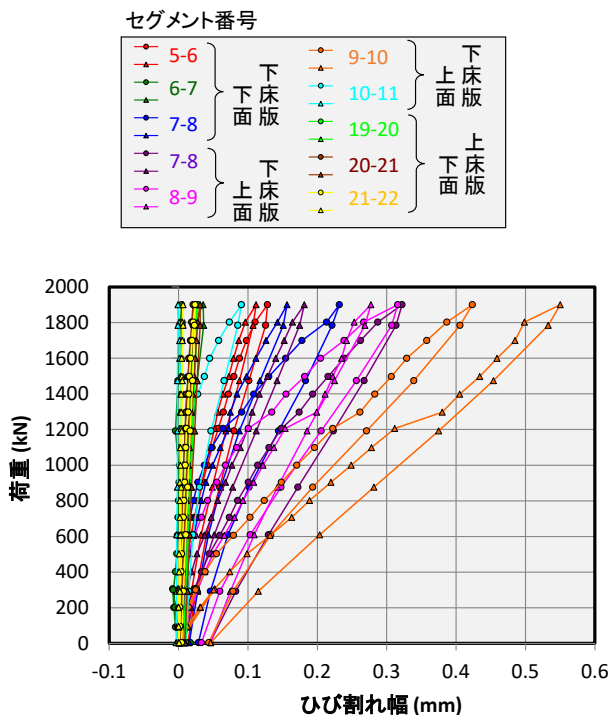
図-5.35 荷重-ひび割れ幅関係

ロック境界であった。それに次いで、第 8-9 ブロック境界、第 7-8 ブロック境界のひび割れ幅が大きかった。一方、P1 支点付近のブロック境界ではひび割れが発生していなかったと考えられる。支間中央ではかなり荷重が小さい段階でひび割れが発生していたと考えられる。たとえば、ひび割れ発生を 0.1mm と比較的大きな値に設定した場合であっても、第 9-10 ブロック境界ではひび割れ発生荷重は 500-700kN であったと評価される。図-5.34 に示した荷重-たわみ関係で明確な剛性変化が確認された段階では、すでに複数の断面でひび割れが発生していたと考えられる。このことから、なるべく早期に異常を検知するためには、たわみだけでなく、ひずみまたはひび割れ幅を計測する必要があると言える。
