# 社会資本整備審議会建築分科会 建築物等事故・災害対策部会(第7回)

平成19年5月10日(木)  
16:00～18:00  
中央合同庁舎3号館  
11階特別会議室

## 六本木ヒルズにおけるエレベーターのワイヤーロープ破損について

## 5. 木造建築物に関する調査結果概要

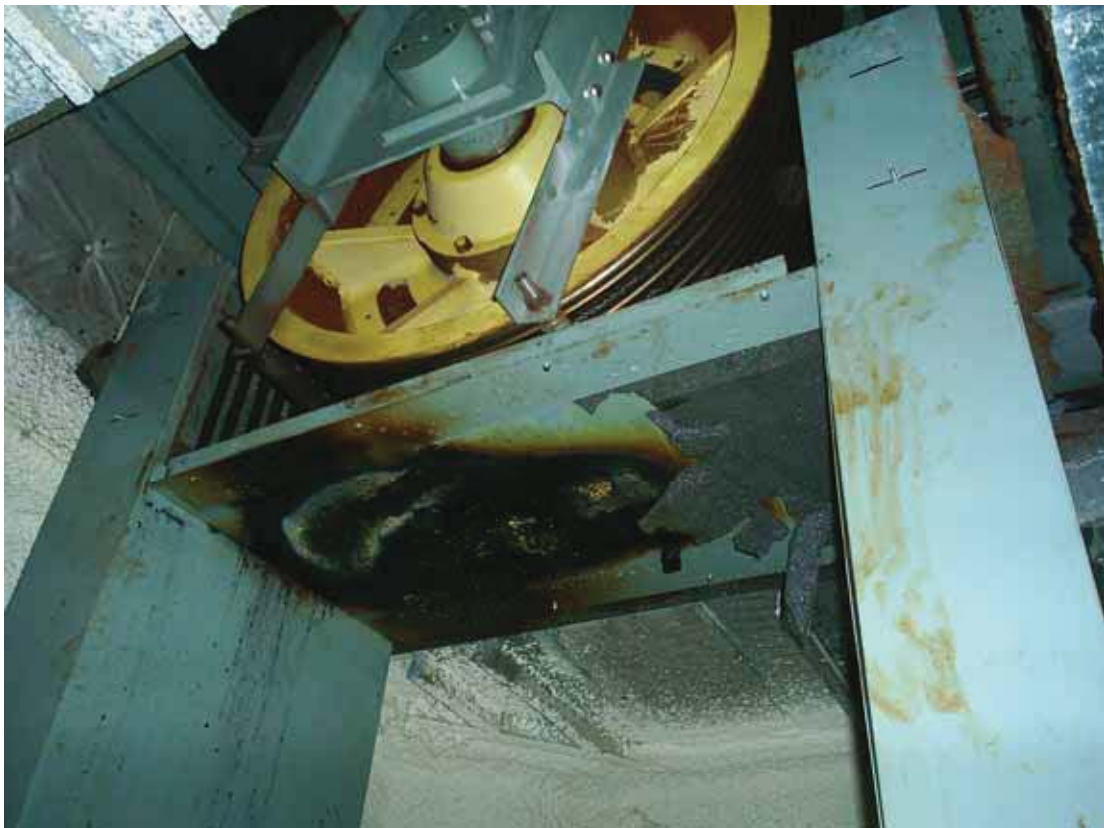
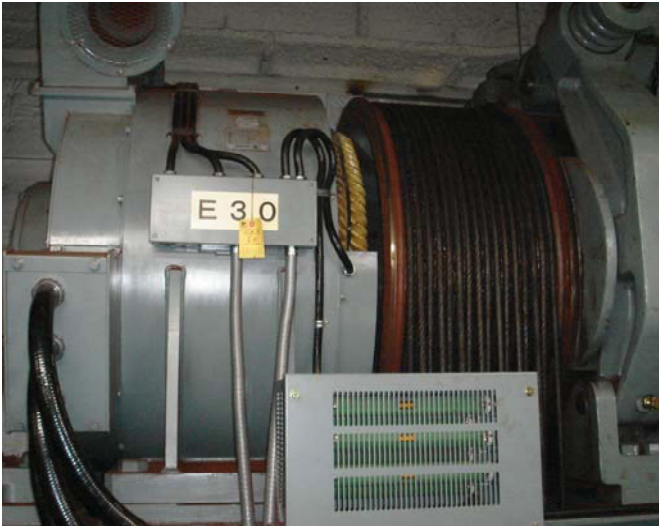
事故機 (E30号機) （シーブカバー外した状態）

ロープ断面

- ・ ロープ周りは、シーブだけでなく巻上機下方の第二機械室部分もカバーで覆われていてロープが見えない。

事故機、隣接号機ともブロワー内部に吸い込んだ赤錆粉が付着しており、モータ内部にも入っていると思われる。

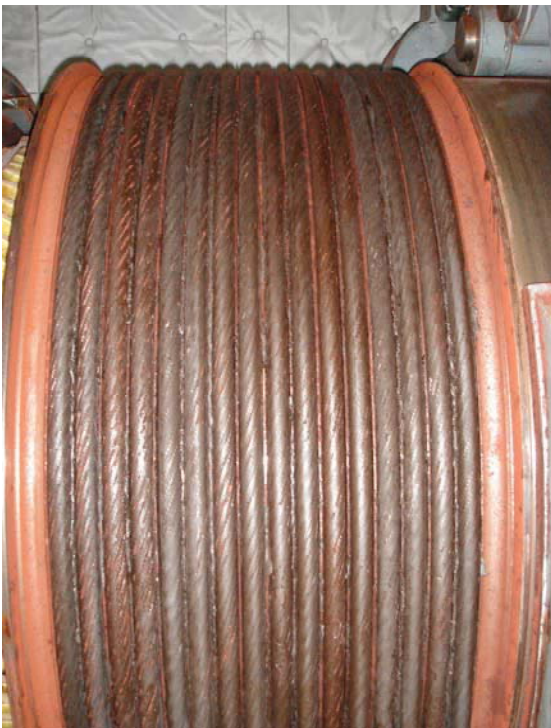
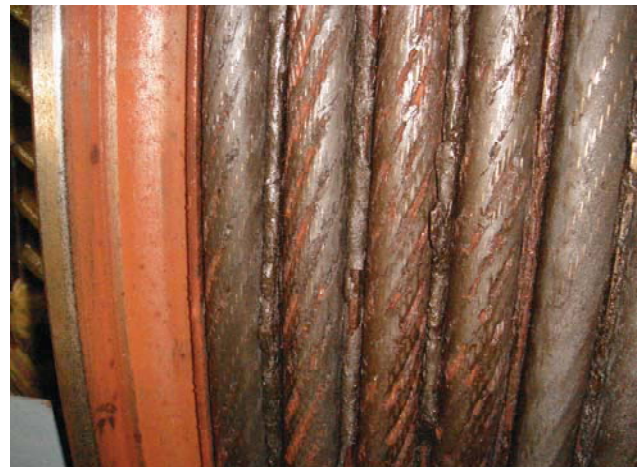
メインシーブ上のロープ （A種ロープ 22.4 φ）

- ・ ロープ摩耗粉の錆、埃、グリス等が固まって棒状になっていて、ロープの縄目が見えない状態になっている。
- ・ 2週間前の定期検査で検査したとは思えない状態。

- ・ ロープカバーを外した状態
- ・ 第二機械室で見上げて撮ったもの

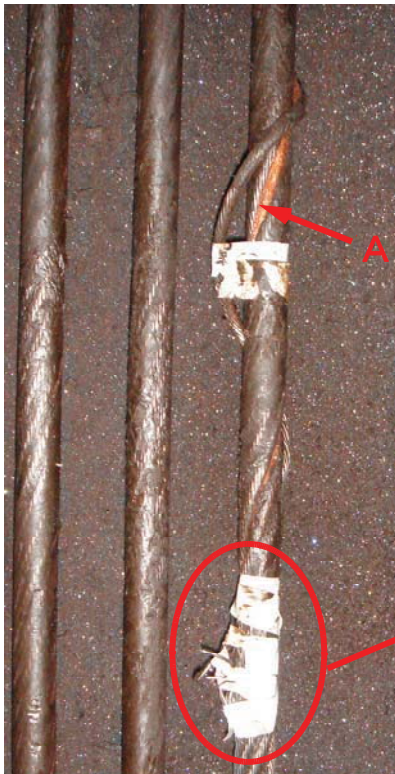
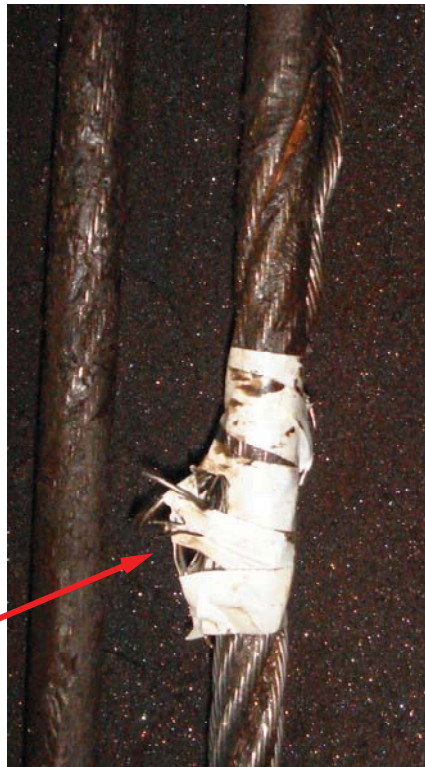
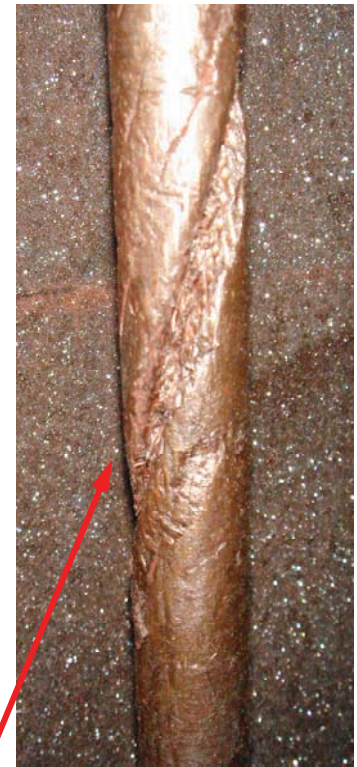
### ストランド破断部

- ・ 左端の写真A部のストランド抜け部分は錆の色が新しいのに対し、上の写真ではストランド抜け部分にもグリスが固着しており、事故のかなり前からストランド切れが起きていた可能性がある。

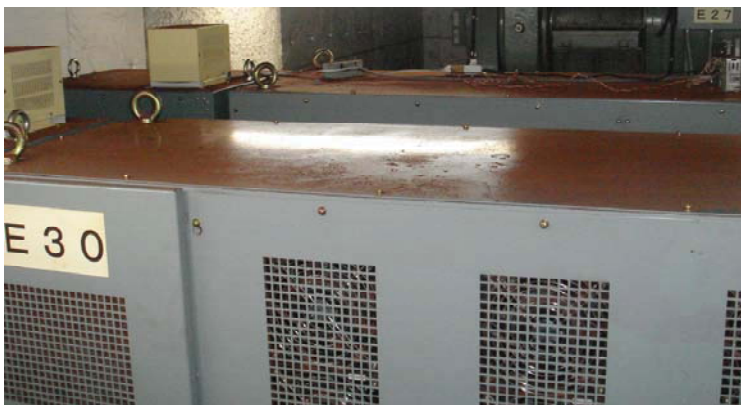
制御盤上面に飛散した赤錆粉

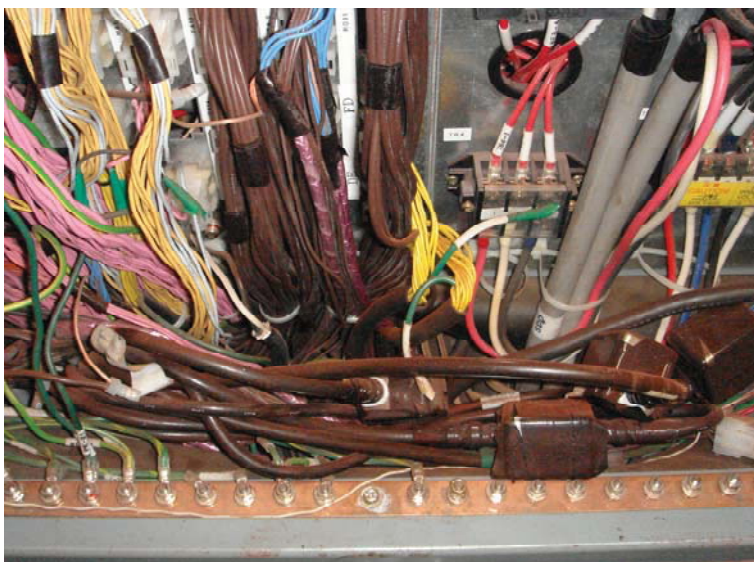
制御盤内部にも赤錆粉が付着

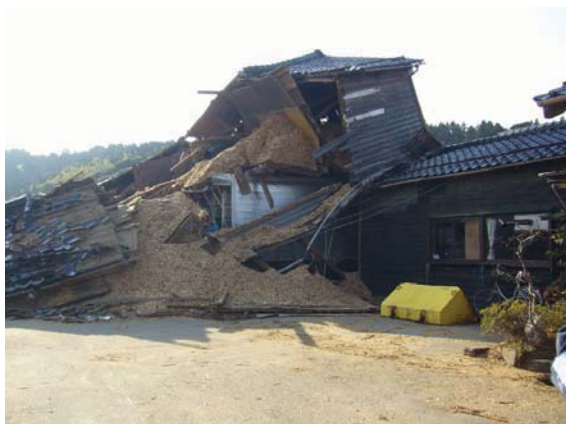
- ・ 比較的古い住宅が密集している地区。
- ・ チップ工場の社屋、倉庫兼住宅が、それぞれ倒壊（写真 5.1）、大破（写真 5.2）していた。
- ・ 土塗り壁などを有する比較的古い構法による建物が選択的に倒壊（写真 5.3）している。都会家屋の部材には腐朽（写真 5.4）が確認された。

写真 5.1 倒壊したチップ工場

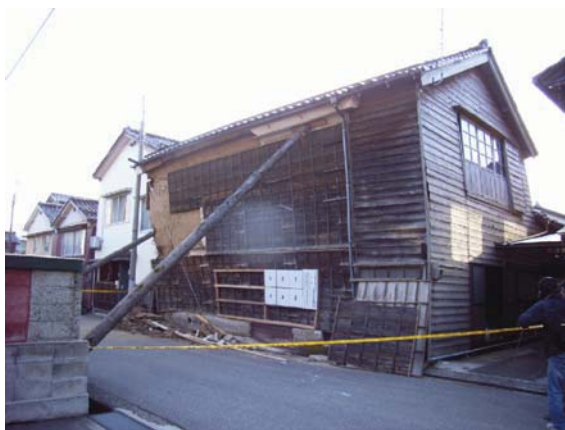
写真 5.5 倒壊寸前の土塗り壁を有する家屋

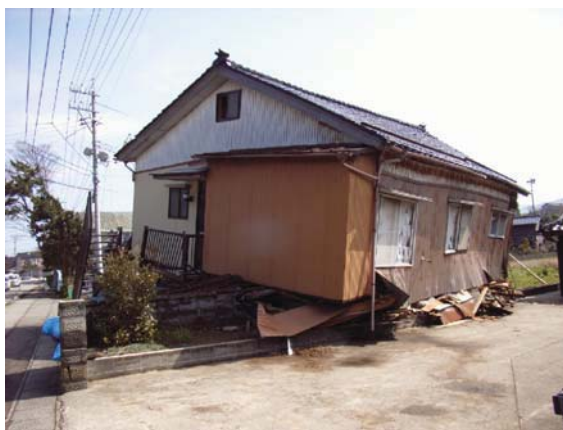
街道（国道 249 号線）沿いに民家が建ち並ぶ比較的小さな集落。倒壊（写真 5.11）、大破（写真 5.12）が 2, 3 棟あった。

写真 5.11 小伊勢地区の倒壊家屋

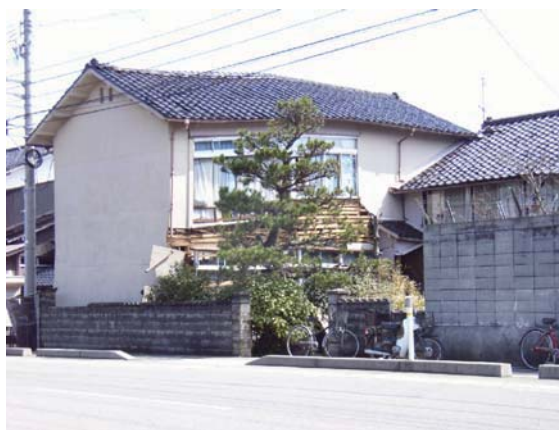
写真 5.12 小伊勢地区で大破した家屋

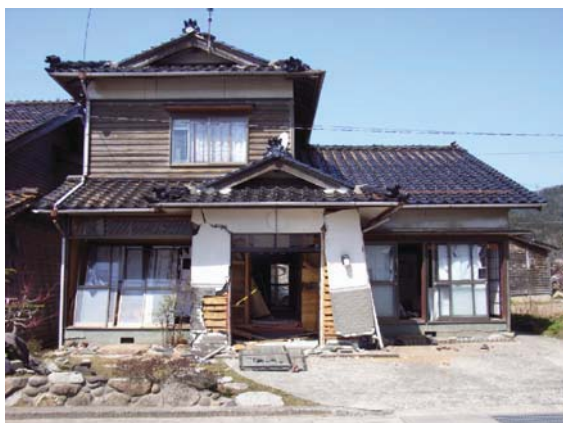
写真 5.25 外装、建具が大破した建物

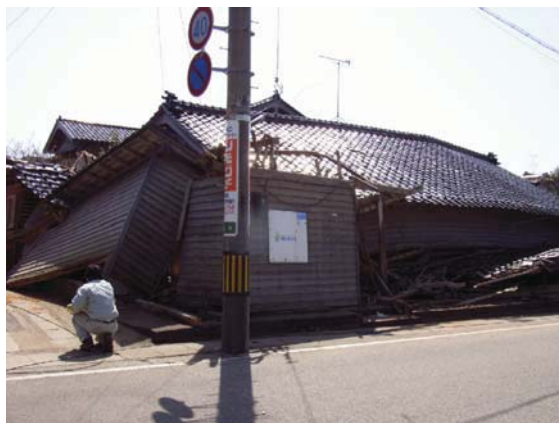
写真 5.26 比較的古い構法の倒壊家屋

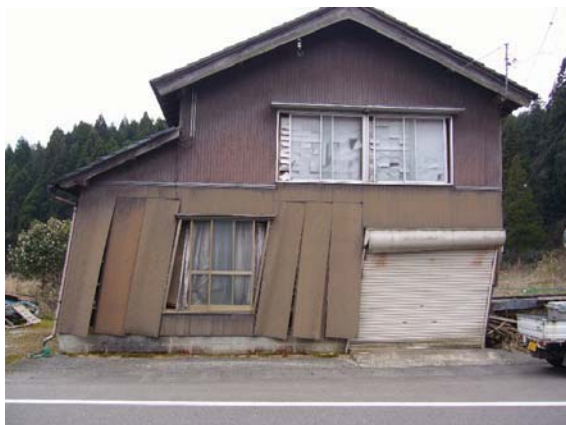
県道 50 号線に沿って建ち並ぶ民家の屋根瓦は、ほぼすべて何らかの被害を受けていた。多くの建物が、大きな残留変形（写真 5.47）や、比較的大規模な外壁の剥落等の大きな被害（写真 5.48）を受けていた。倒壊家屋は確認されなかった。

写真 5.47 残留変形が大きい車庫付き家屋

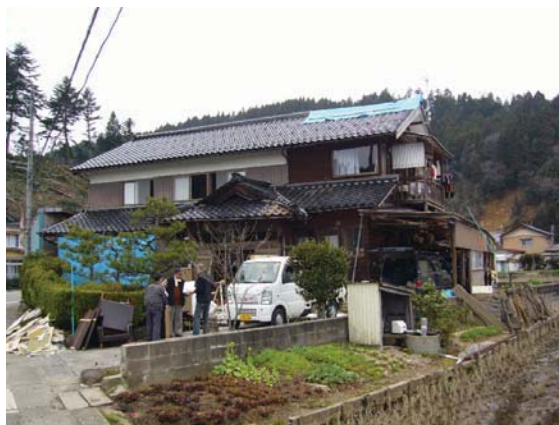
写真 5.48 大破した家屋

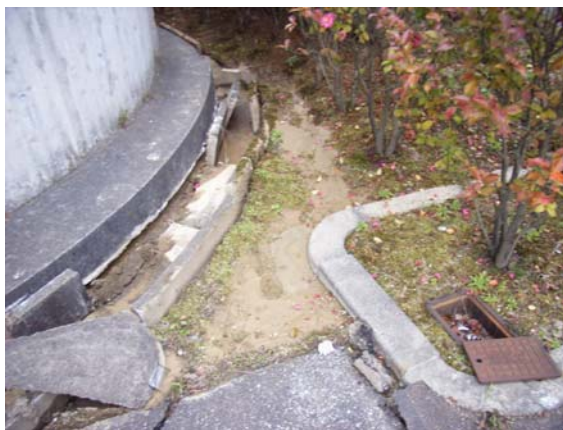
写真 5.49 田鶴浜支所裏の噴砂痕

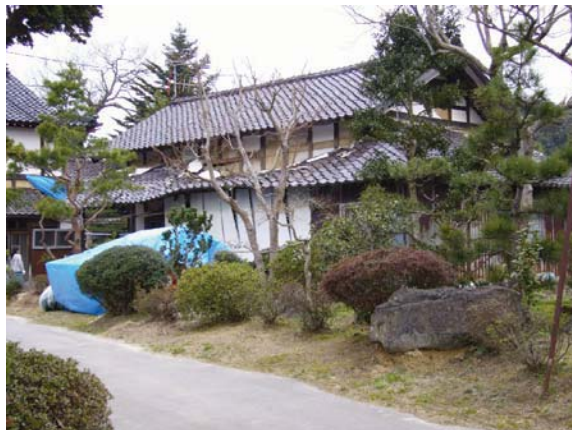
写真 5.52 奥原地区で大破した家屋

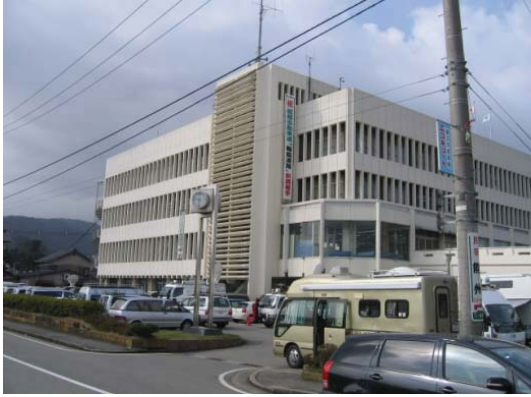
RC 造 4 階建て。構造体の被害は見られない（写真 6.1）。建物周辺の地盤に、沈下・隆起・ひび割れなどが見られる（写真 6.2）。なお、輪島市によれば、市内の公立学校はすべて耐震補強済みであり、被害の報告はないとのこと。

写真 6.1 輪島市役所（RC 造 4 階建て）  
（建物無被害、周辺地盤の隆起・ひび割れ）

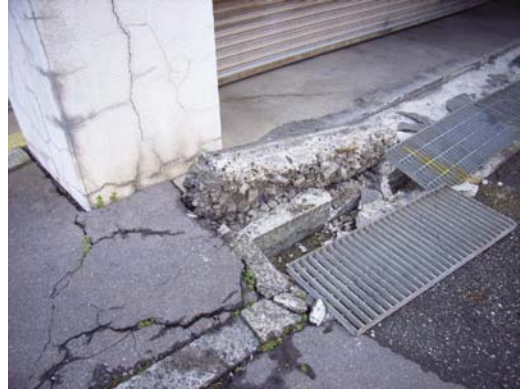
写真 6.2 輪島市役所周辺地盤の隆起・ひび割れ

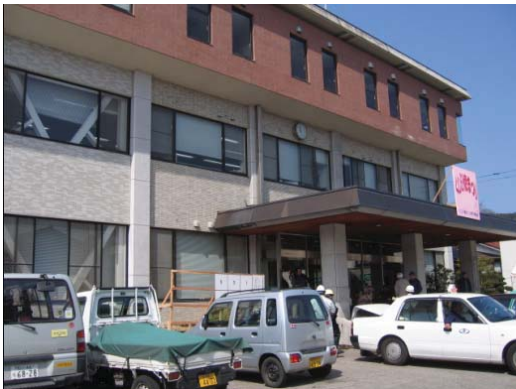
RC 造 3 階建て。構造体の被害は見られない。建物は新耐震以前だが、鉄骨ブレースを用いた耐震補強がなされている（写真 6.3）。建物中庭に震度計が設置されており、震度 6 強を観測した。震度計の記録紙には、最大加速度 1300 ガルの値が記されている。周辺地盤の変状、ひび割れが激しい。また、調査時点で、オフィス家具は飛散したままの状態であった（写真 6.4）。

写真 6.3 門前町役場（RC 造 3 階建て）  
（建物無被害、周辺地盤の隆起・ひび割れ）

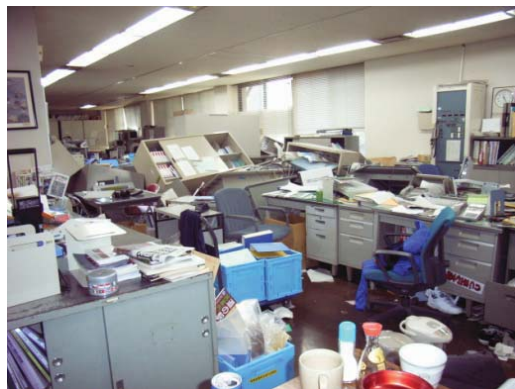
写真 6.4 室内のオフィス家具の転倒被害は大きい

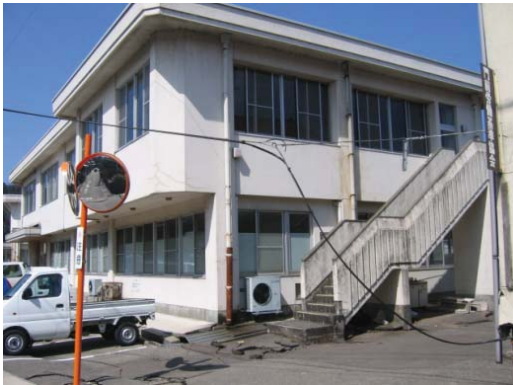
RC 造 2 階建て（写真 6.5）。昭和 55 年に建設。柱に軽微なひび割れが見られる。建物周辺の地盤に隆起・ひび割れ（写真 6.6）が見られる。

写真 6.5 門前地区の総合福祉会館  
（柱、外壁に軽微なひび割れ、周辺地盤の変状）

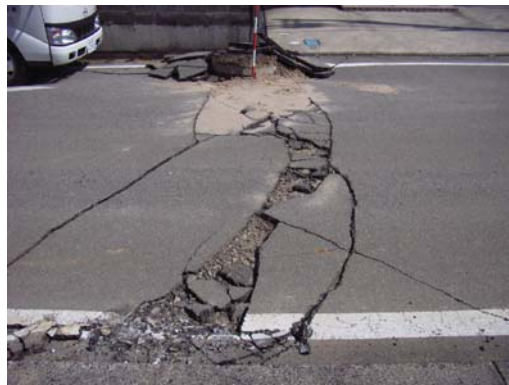
写真 6.6 総合福祉会館周辺の地盤変状

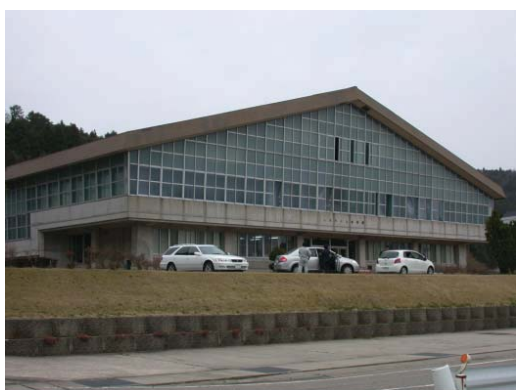
比較的新しい体育館。本体は RC 造、屋根は鉄骨トラス。被害は、正面のガラスが数箇所、枠ごと地上に落下している（写真 6.13）。側面も 1 箇所ガラスが破損した。本体は、ほとんど無被害、ただし柱・梁に微少なひび割れが見られる。

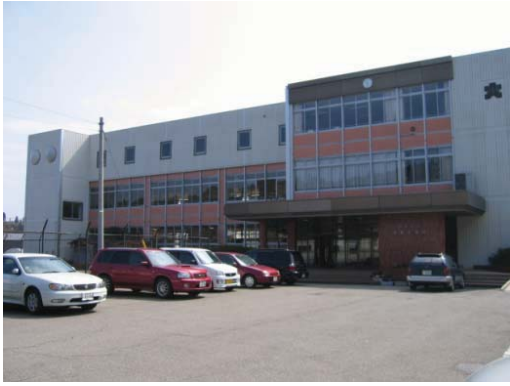
鉄骨造 3 階建て（写真 7.1）。受水槽浮き上り、玄関タイルひび割れが確認された。また、ヒアリングによると、屋上の給水塔パイプの破断、体育館の天井パネルずれがあるとのこと。

写真 7.1 大屋小学校（S 造 2 階建て）（軽微な被害）

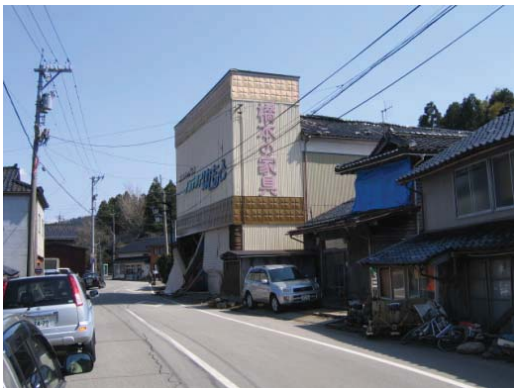
写真 7.2 大破した S 造店舗（門前地区、2 階鉄骨梁の溶接部が破断し、2 階が落下）

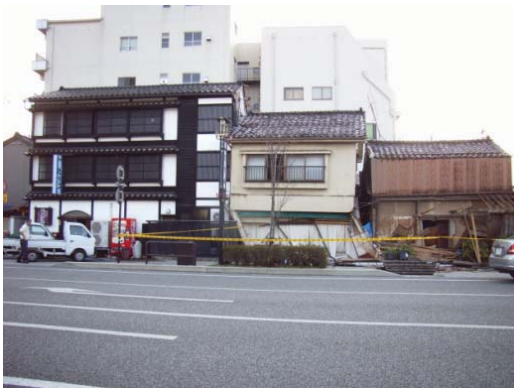
写真 7.3 大破した S 造店舗（輪島地区、1 階部が倒壊し、隣接建物に寄りかかった状態）

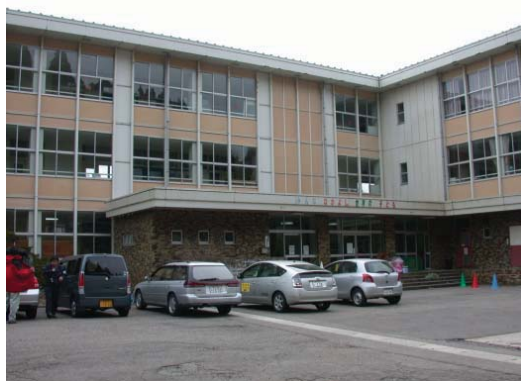
写真 7.4 三井小学校

輪島市の大屋小学校と同じタイプの鉄骨造3階建て（写真 7.4）。昭和54年建設で、耐震補強はなされていない。高台の上に位置しており、建物周辺の地盤ひびわれは少ない。3階の教室の間仕切り壁が、多数被害を受けており、倒壊したものもある（写真 7.6、7.7）。外部鉄骨階段脇の壁材も脱落しかかっている（写真 7.9）。鉄骨柱・梁には、座屈・破断等は見られず、建物の残留変形もほとんどない。体育館の床が一部沈んでいるのが確認された。
