# 社会資本整備審議会建築分科会 建築物等事故・災害対策部会(第8回)

平成19年8月3日(金)  
13:00～15:00  
中央合同庁舎3号館  
11階特別会議室

## 平成 19 年新潟県中越沖地震調査の実施状況及び初動調査結果について

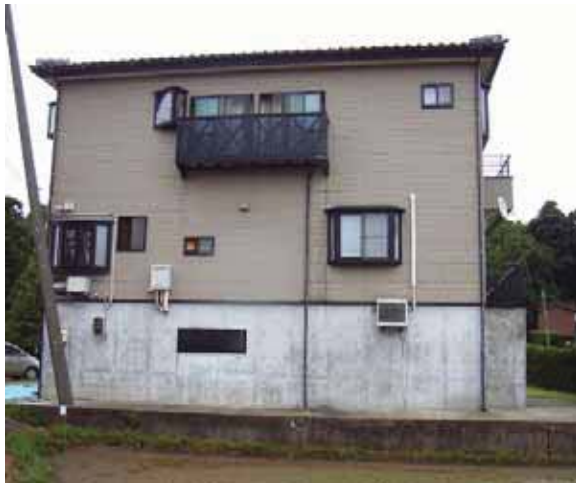
写真 5.4 小屋組の一部が崩壊する希有な被害例

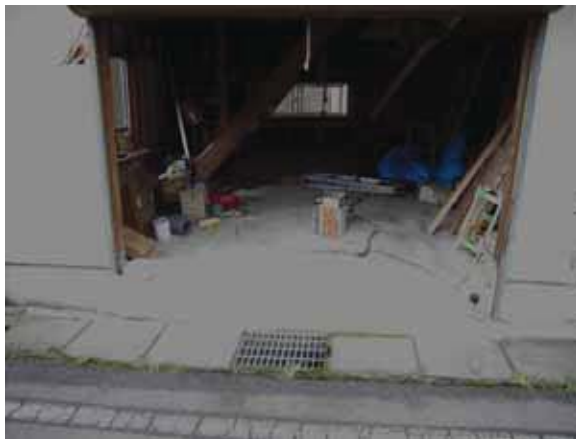
写真 5.7 写真 5.6 の土間コンのひび割れ

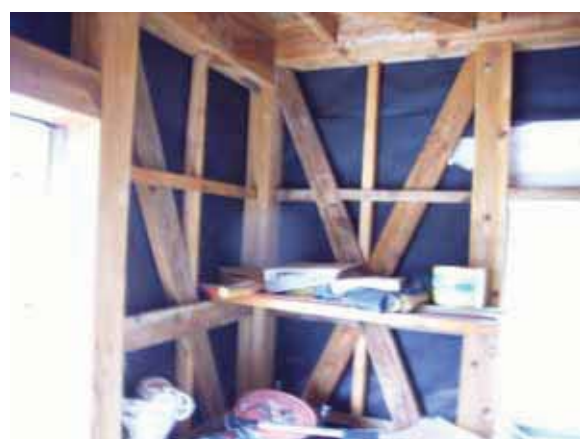
写真 5.8 写真 5.6 の筋かい

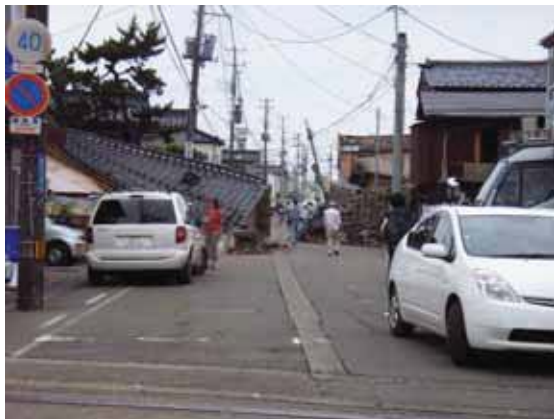
写真 5.9 東本町3丁目の倒壊家屋群

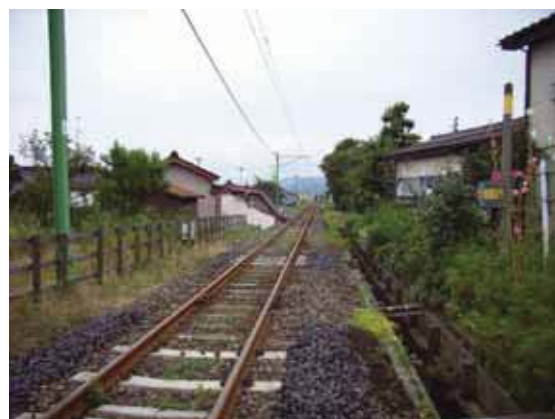
写真 5.10 線路に向かって倒壊した家屋

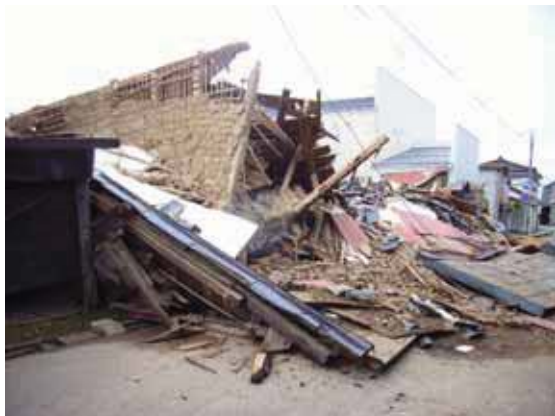
- ・刈羽村方面から市役所にアクセスするが、激しい渋滞が発生しており、全く近づけないため、1km強手前（日吉町付近）から、概要調査を兼ねて徒歩で市役所へ向かう。（調査地は図 5.2）
- ・日吉町は倉庫や車庫の東海を含む被害はあるものの、目立った被害は無し。四谷付近から次第に被害が多くなる。JR 越後線の踏切を越えると東本町3丁目になり、道の両側から交通を遮断するように倒壊した家屋（写真 5.9）が確認された。
- ・線路に向かって倒壊している家屋（写真 5.10）も確認された。
- ・その他、軒並み倒壊している状況（写真 5.11）も確認された。
- ・東本町～西本町にかけては、駅前の目抜き通りに直交する商店街であり、店舗併用住宅が多く見られ、特に古い構法によるものは、倒壊を含む甚大な被害（写真 5.12）を受けていた。
- ・絵本館と称されるほぼ総2階建ての木造建築物は、倒壊は免れたものの、極めて大きい残留変形（写真 5.13）を有していた。
- ・樹木を押し倒して倒壊した例（写真 5.14）も確認された。
- ・倒壊した家屋（写真 5.15）の構造部材に腐朽、蟻害（写真 5.16）が確認された。

写真 5.15 土壁を有する古い構法の家屋

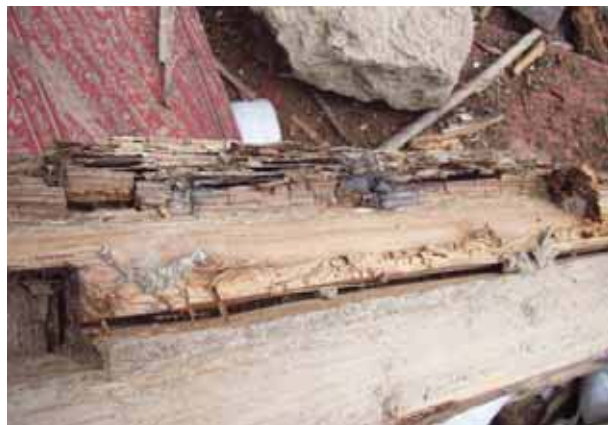
写真 5.16 写真 5.15 の建物の部材の腐朽・蟻害

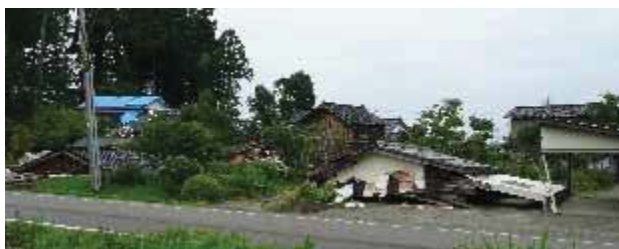
写真 5.17 多くの車庫、倉庫が倒壊

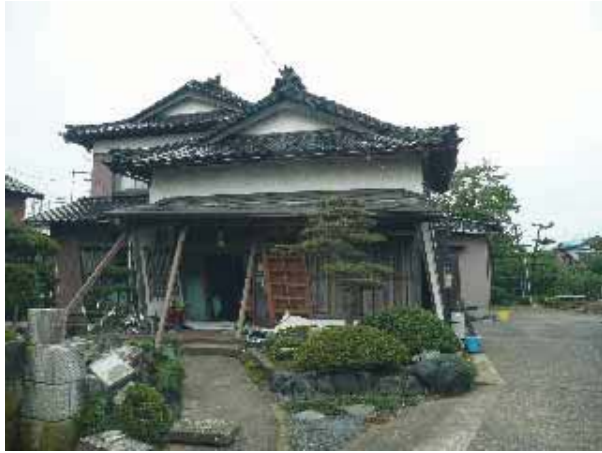
写真 5.19 大破した比較的古い構法による住宅

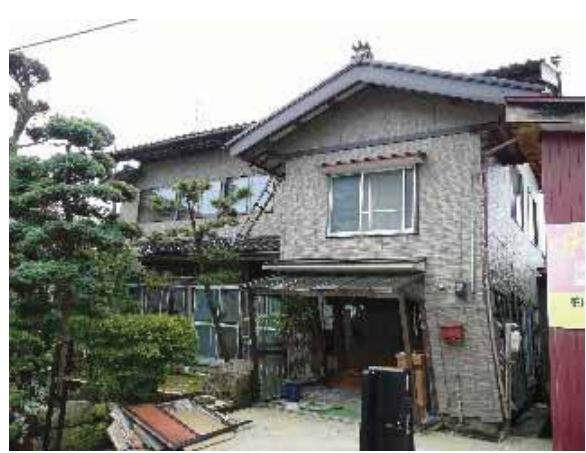
写真 5.20 残留変形が大きい住宅

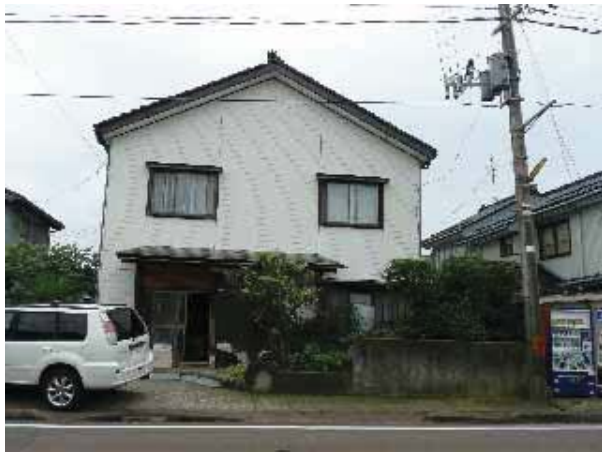
写真 5.21 残留変形が大きく残る住宅

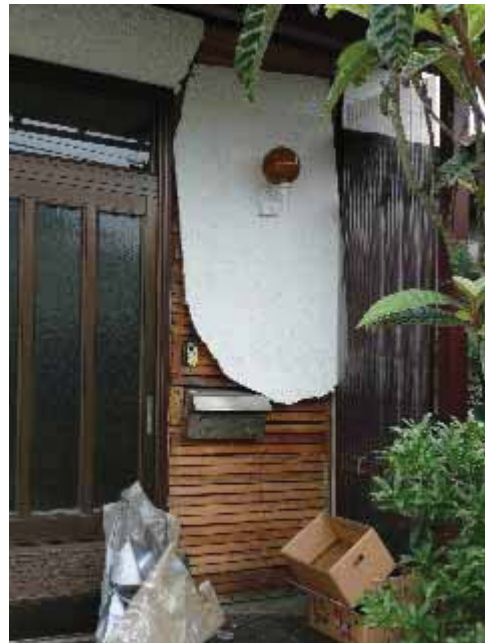
写真 5.22 写真 5.21 の住宅の現幹部分  
(筋かいが入っていない)

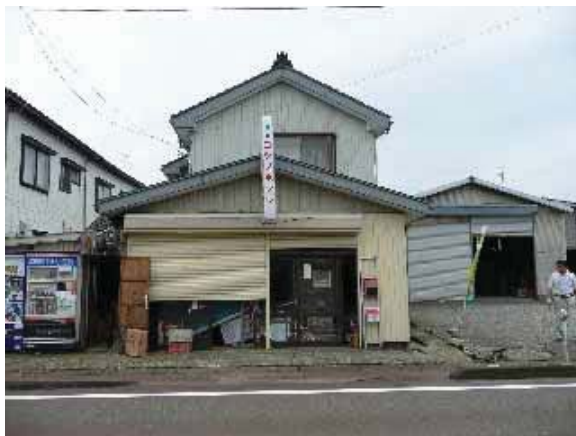
写真 5.23 地盤変状により被害を受けた店舗  
併用住宅

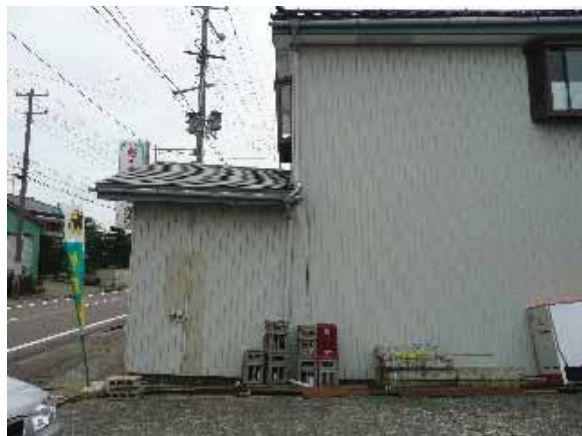
写真 5.24 写真 5.23 を側面から

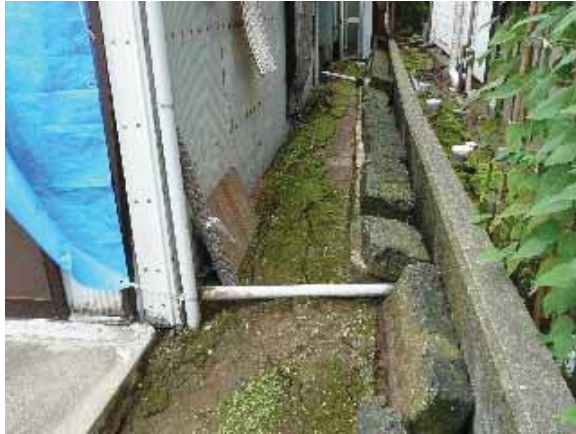
写真 5.25 写真 5.23 の敷地の変状

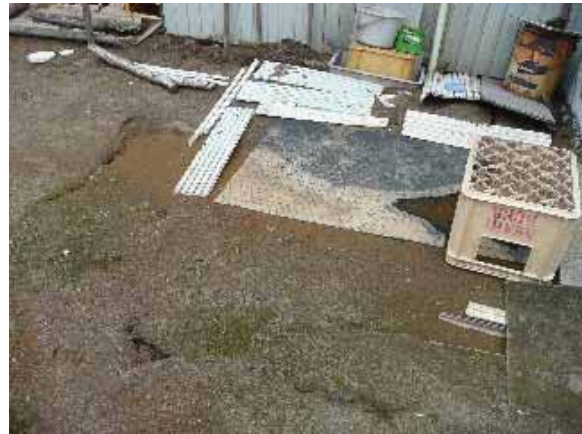
写真 5.26 写真 5.23 の敷地の噴砂痕

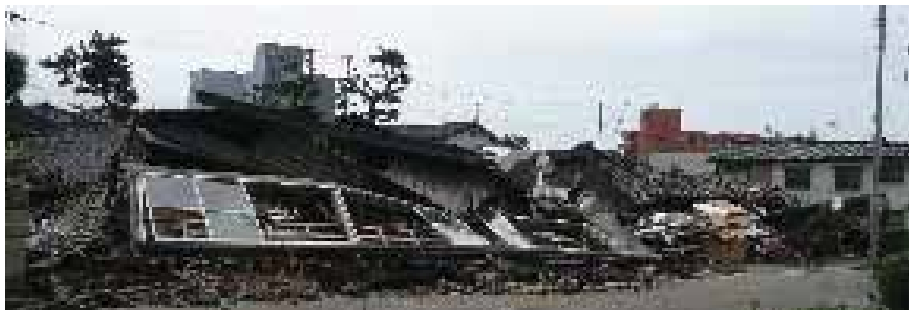
写真 5.27 倒壊家屋が連続する新花町

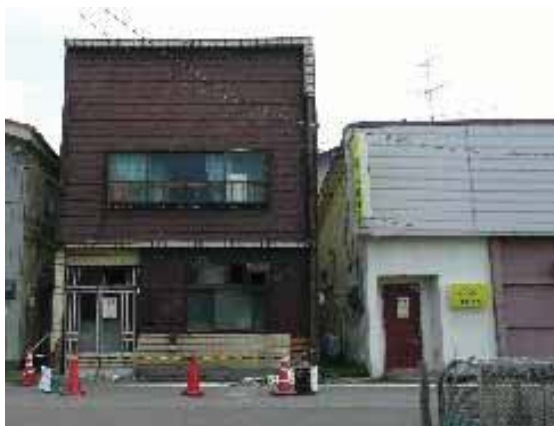
- ・ この地区には、倒壊家屋が極めて多い（写真 5.27）。倒壊家屋の頻度としては、東本町 3 丁目付近の次に多いと感じられた。比較的古い建物で、間口に大開口を設けない店舗併用住宅（写真 5.28 右）が多いが、開口を設けたものは大きな残留変形を有するなどの被害（写真 5.28 左）を受けていた。当然、車庫、納屋の類の倒壊もかなり多数有る。また、2 階のみが崩落する被害例（写真 5.29）なども確認された。
- ・ 一見して新しいように見える住宅の被害（写真 5.28）もまれにあるが、よく見ると外壁のみ改修したもので、被害を受け、土塗り壁が露出（写真 5.29）した例があった。
- ・ 金刀比羅宮は、壊滅的な被害（写真 5.30, 31）を受けていた。

写真 5.28 新花町の店舗

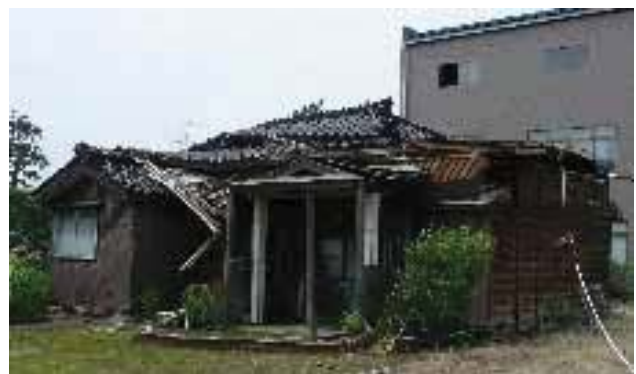
写真 5.29 2階が崩壊した例

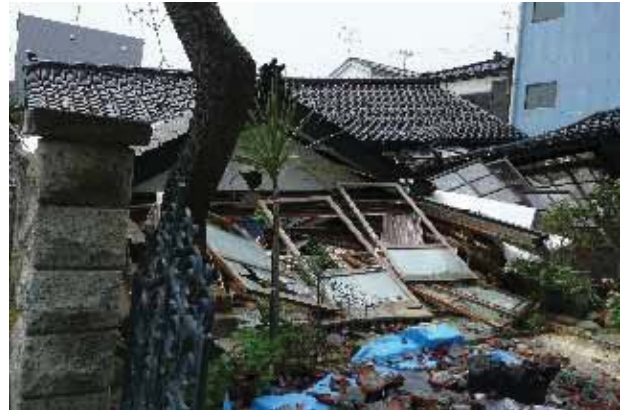
写真 5.31 写真 5.30 近景（土塗り壁の残骸が確認できる）

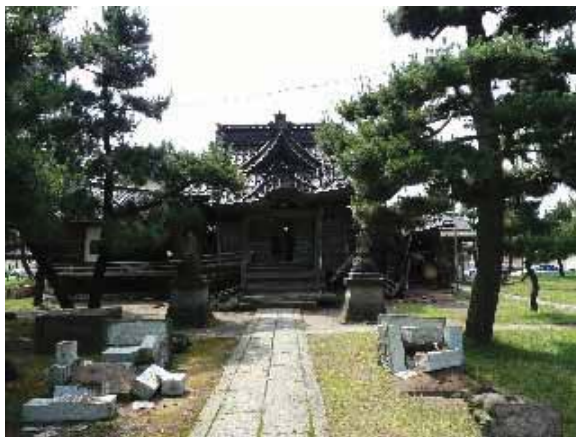
写真 5.32 壊滅的な被害を受けた新花町の金比羅宮

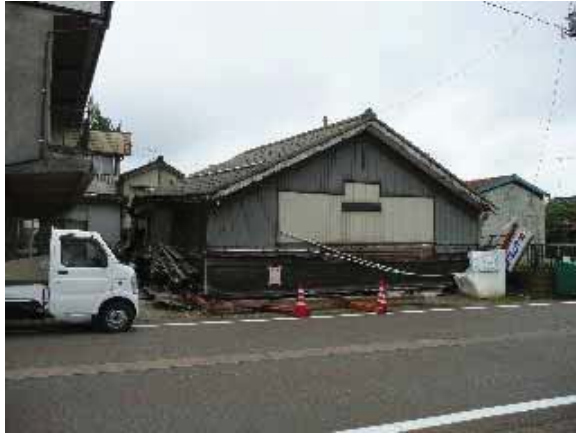
写真 5.33 倒壊した店舗併用住宅

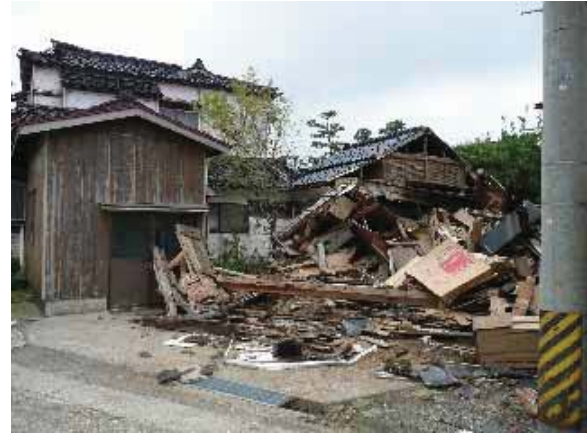
写真 5.34 車庫又は倉庫と推測される倒壊家屋

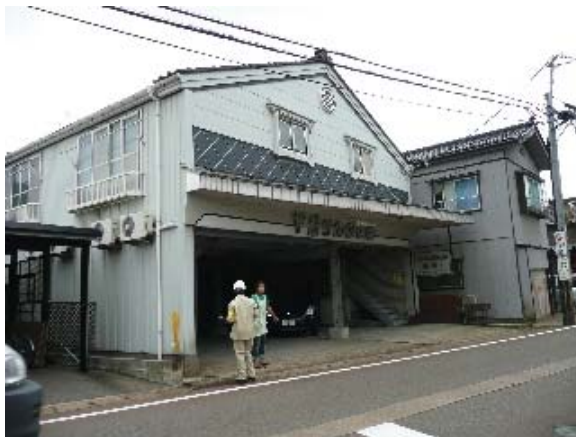
写真 5.35 1階に大きな車庫を取り、鉄骨と木造を併用した例

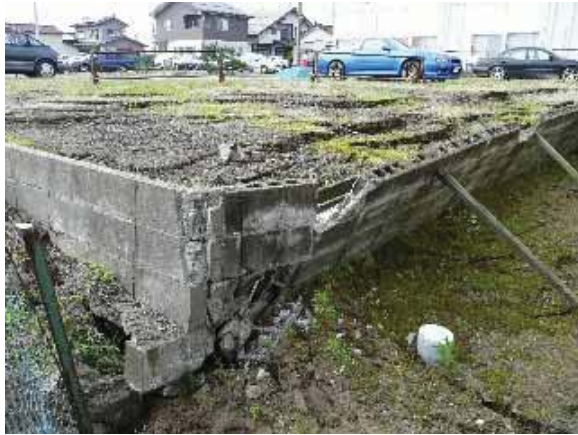
写真 5.37 駐車場地面のひび割れと擁壁の崩壊

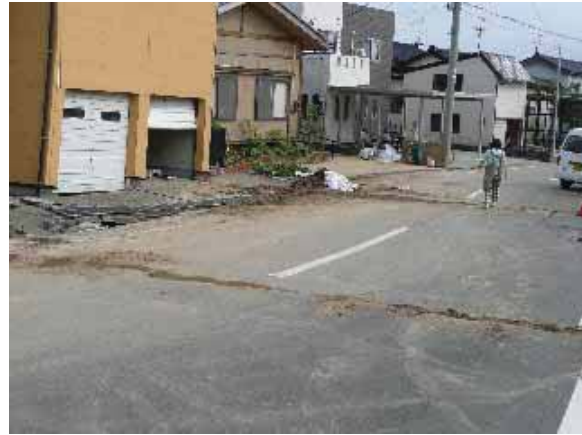
写真 5.38 アスファルトを貫くひび割れ  
(写真 5.37 の北東方向)

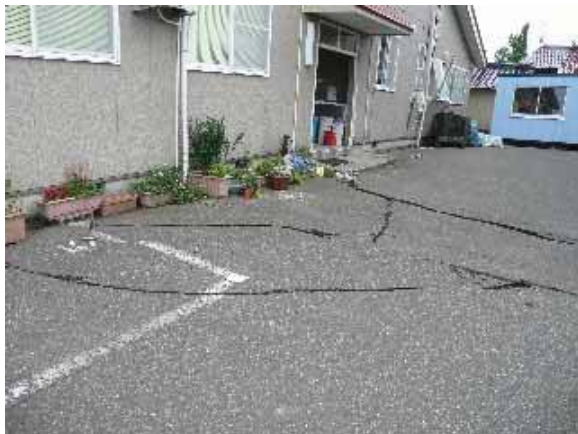
写真 5.39 写真 5.38 の北北東へ続くひび割れ

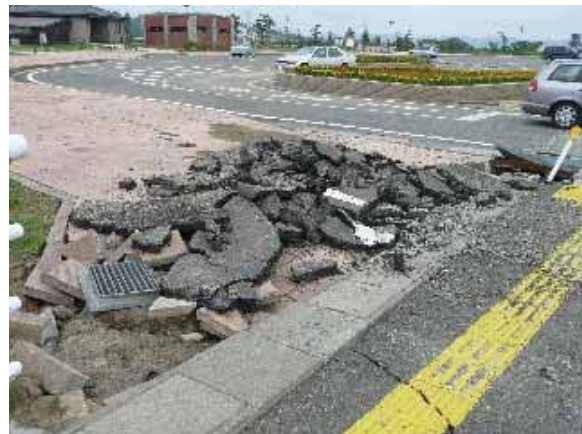
写真 5.40 鯖石川記念公園駐車場へ続く地面のひび割れ

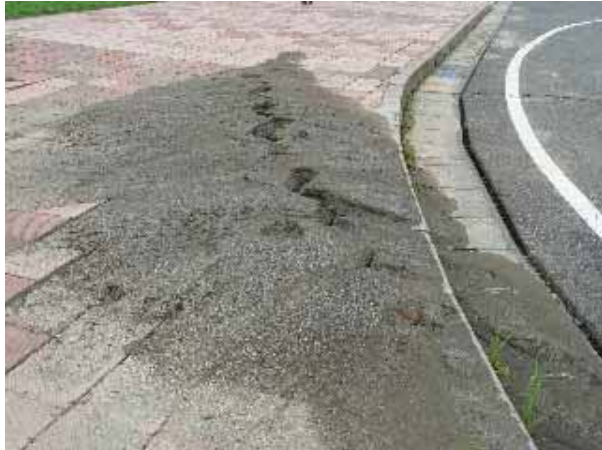
写真 5.41 鯖石川記念公園駐車場の噴砂痕

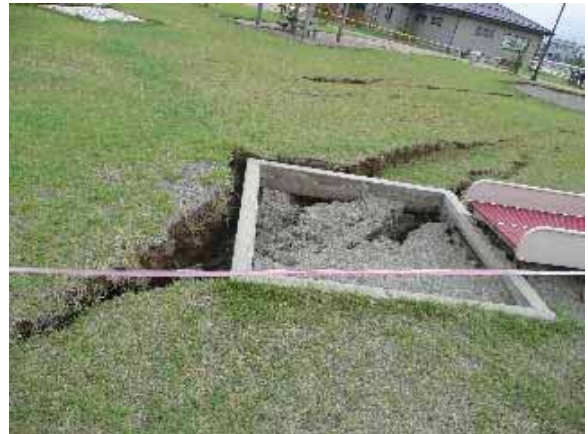
写真 5.42 鯖石川記念公園の遊具施設を貫く  
地面のひび割れ

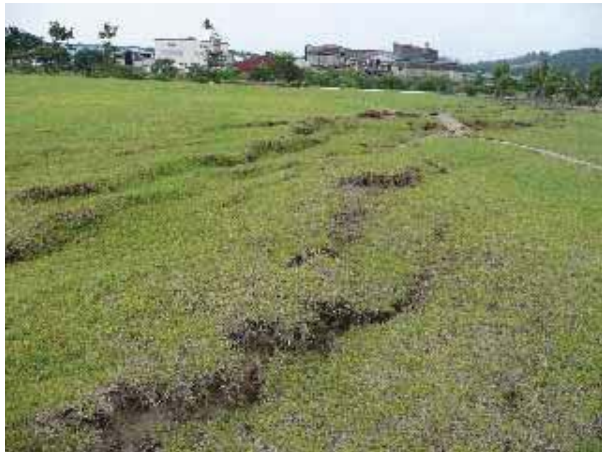
写真 5.43 鯖石川記念公園中央を貫くひび割れ

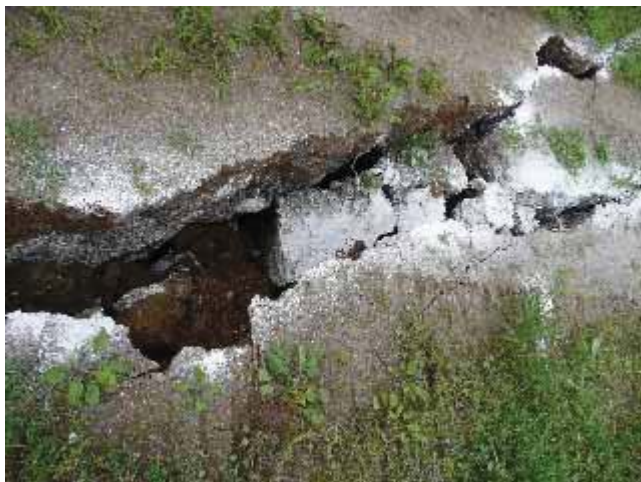
写真 5.45 鯖石川記念公園北側の土手を貫くひび割れ（深さ 1 m 以上）の北端部付近

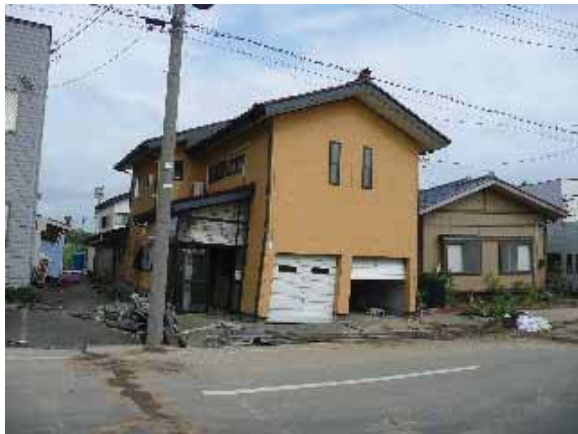
写真 5.47 地盤変状により大きな被害を受けた  
木造住宅

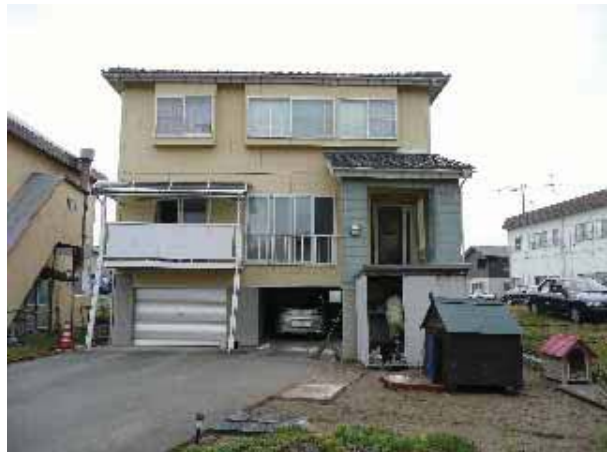
写真 5.48 地盤変状により大きな被害を受けた  
高床式木造（1 階部分 RC 造）

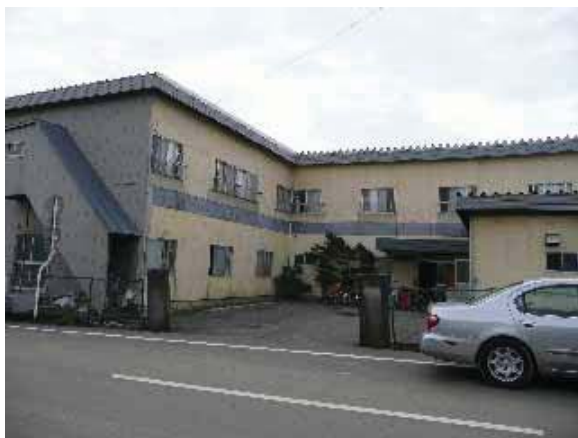
写真 5.49 一部損壊（裏手部分）した軽量鉄  
骨造

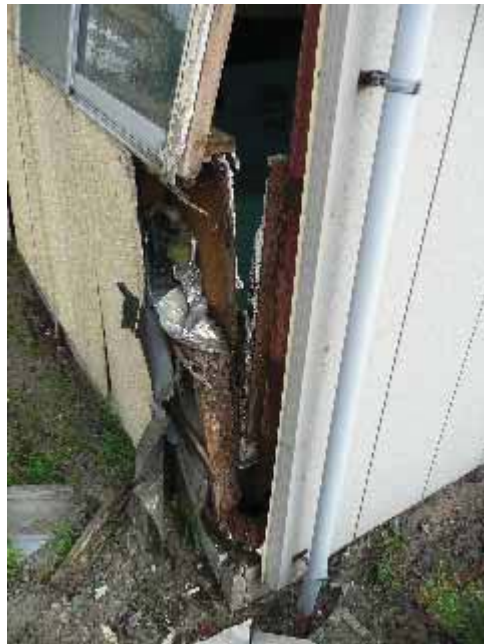
写真 5.50 写真 5.49 の裏側の被害

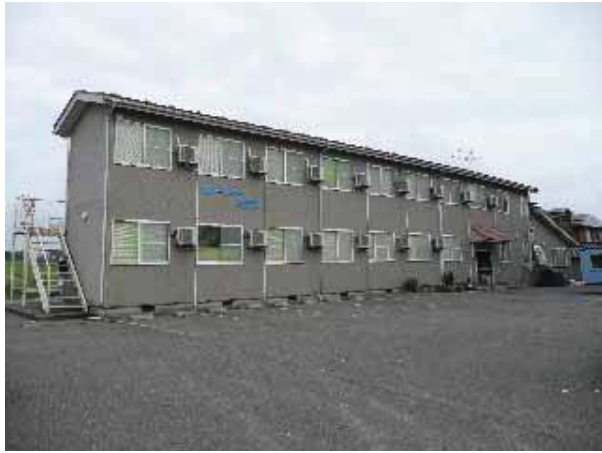
写真 5.51 一部損壊（裏手部分）した木造共同住宅

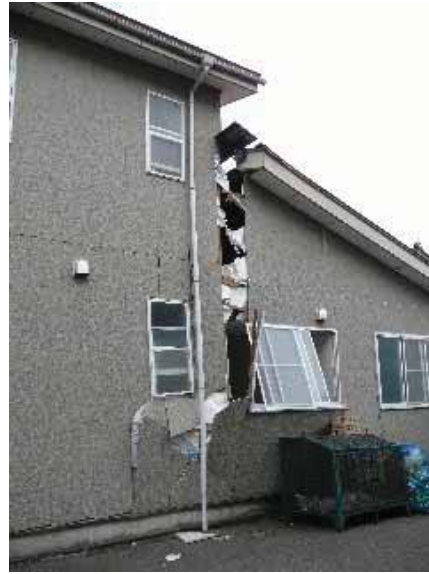
真 5.49)、集合住宅（写真 5.51）などの建物が被害を受けていた。集合住宅（写真 5.51）の被害は、下屋部分の継ぎ目が分裂（写真 5.52）し、鉄筋入りの基礎も破断（写真 5.53）していた。地割れは建物の株を通り抜け、反対側の擁壁も破壊（写真 5.54）していた。建物の地面のひび割れの位置を図 5.3 に示す。この地割れは、クリーンセンターの損傷した煙突の方向へ延び、煙突近辺では約 3 m の高低差の断層（第 8 章参照.）を生じていた。

写真 5.52 写真 5.50 の下屋部分の継ぎ目部の破壊

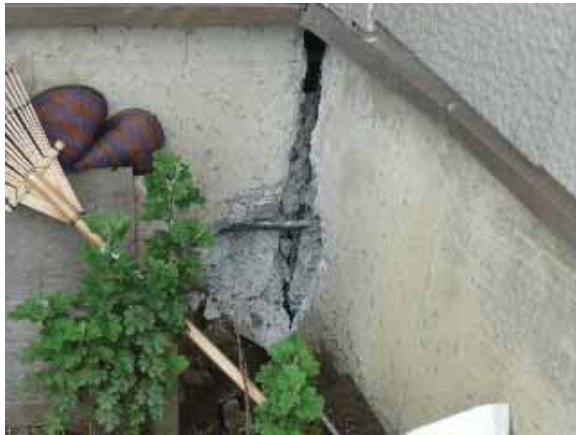
写真 5.53 写真 5.50 の建物の破壊された基礎

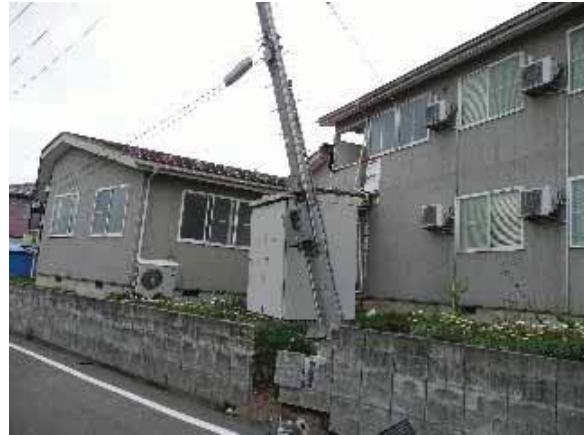
写真 5.54 写真 5.50 の建物の敷地の擁壁の崩壊

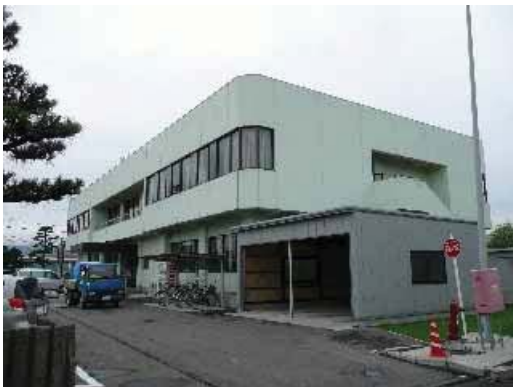
写真 6.3

- ・ 2 階建ての建築物で，一部柱脚のかぶりコンクリートの剥離が見られたが，構造体には大きな被害は見受けられない。(写真 6.3, 6.4)

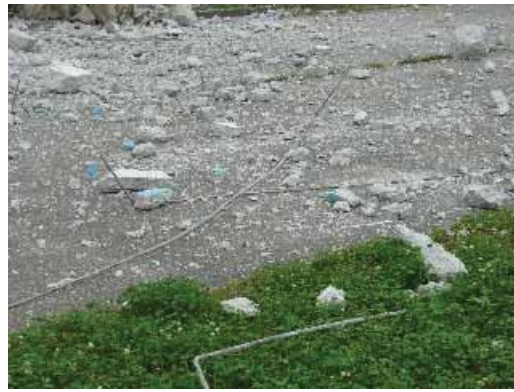
写真 6.10

- ・ ごみ処理場煙突の全景（写真 6.5）
- ・ ごみ処理場煙突の遠景と近辺の地盤の被害状況（写真 6.6）
- ・ この煙突は中に鋼製の煙突があり，その周囲をボックス型の RC 造の煙突で取り囲んでいる。担当者によると，損傷を受ける前は，中の煙突の先端部分しか見えていなかったとのことで，外周の RC 造部分が損傷を受けて，見かけ上縮んでいる。
- ・ 損傷部分では，コンクリートの圧壊，鉄筋の座屈が見られる。損傷部分より上の部分が横にずれ，下の部分に重なる形で乗っている。（写真 6.7，6.8）
- ・ 煙突下部と建物本体との間に取り付く配管には損傷が見られる。（写真 6.9）
- ・ 落下したコンクリート，鉄筋の破片が散乱している。（写真 6.10）

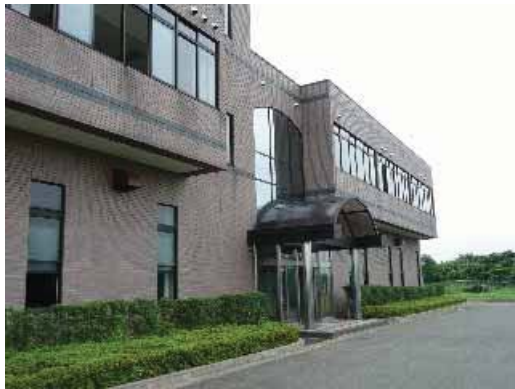
写真 6.11

- ・ごみ処理場内の煙突脇にある建築物でガラスの破損，タイルの斜めひび割れが見られる。(写真 6.11～6.13)

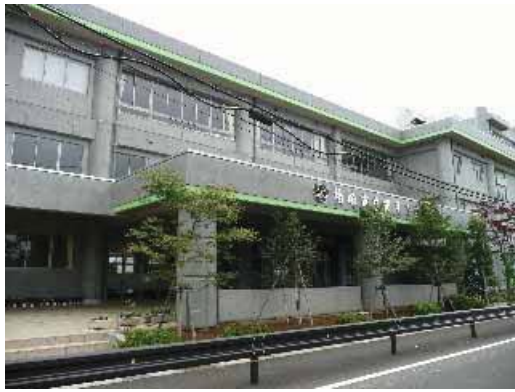
写真 6.14

- ・3 階建ての建築物で，構造体に大きな被害は見受けられないが，隣接する建築物との間に相対変位が生じており，渡り廊下においてエキスパンションジョイント部分の損傷が見られる。(写真 6.14～6.16)

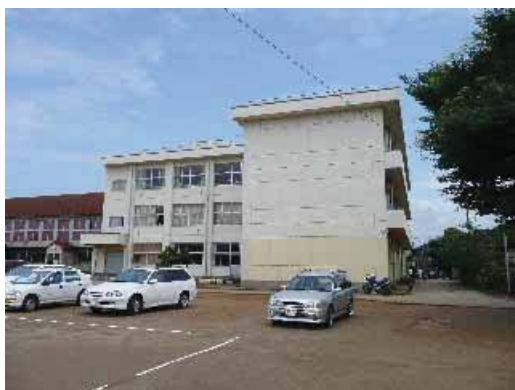
写真 6.17

- ・3階建ての建築物で、構造体に目立った被害は見受けられない。なお、1階では靴箱の転倒が見られる。(写真 6.17, 6.18)
- ・隣接する建築物の渡り廊下部分では壁、接合部分に大きな損傷が見られる。(写真 6.19)

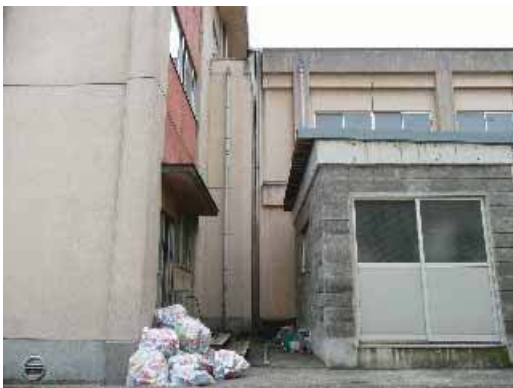
写真 6.21

- ・渡り廊下をはじめ，各所のエキスパンションジョイントで損傷が見られるが，構造体に大きな損傷は見受けられない。（写真 6.21， 6.22）

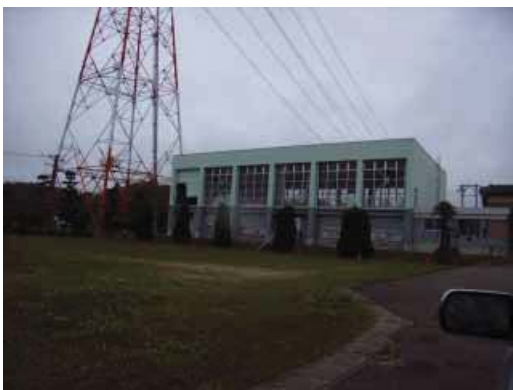
写真 7.2

- ・ 構造体に大きな被害は見受けられないが，ガラスの破損，外壁の剥離が見られる。(写真 7.2～7.4)

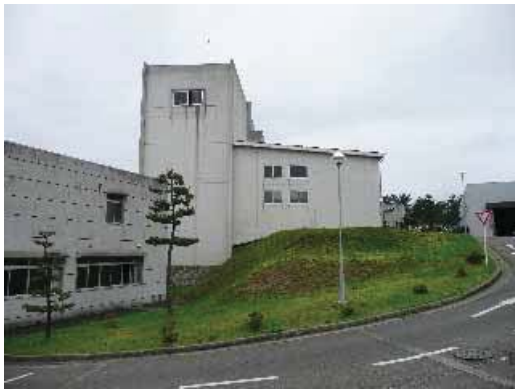
写真 7.5

- ・ごみ処理場内の建築物で外壁に損傷が見られる。(写真 7.5, 7.6)

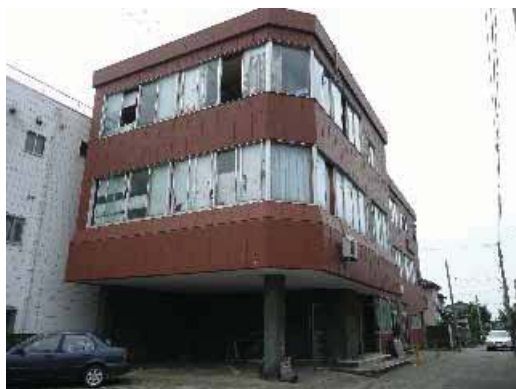
写真 7.11

- ・3階建ての建築物で、外壁、建具の損傷が見られる。また、建物全体がわずかに傾いているようにも見受けられる。

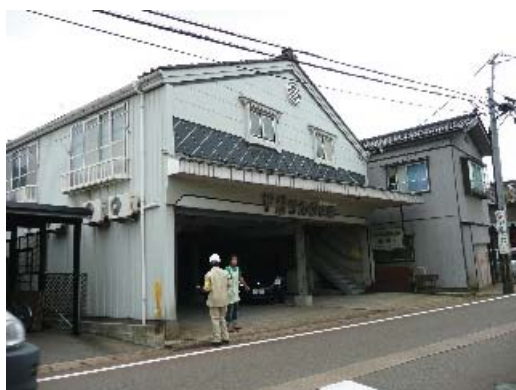
写真 7.13

- ・1階の鉄骨柱脚のコンクリート部分にひび割れが見られる。(写真 7.13, 7.14)

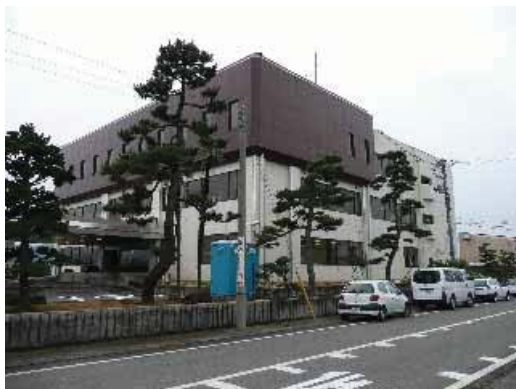
写真 8.5

- ・ RC 造 3 階建て建築物で，構造体に大きな被害は見受けられないが，家具等の衝突によるガラスの破損が見られる。（写真 8.5，8.6）
- ・ 建物周囲には自治体の震度計が設置されており，本震では震度 6 強が観測されている。設置箇所周囲の地盤の被害が大きく，水準器は水平を示していない。（写真 8.7～8.10）
- ・ 建物内では家具等の衝突による間仕切壁の損傷（1 階）や，家具等の散乱（3 階）が見られる。（写真 8.11～8.13）

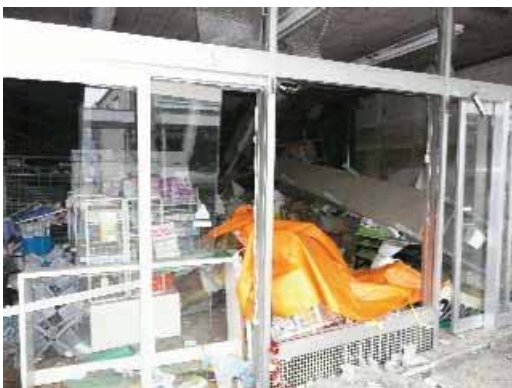
写真 8.18

- ・商店の被害状況で、窓ガラスの破損、棚や商品等の散乱が見られる。(写真 8.18)

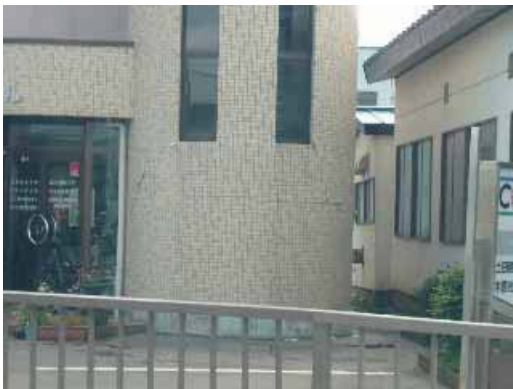
写真 8.37

- ・外階段部分の外壁タイルにひび割れが見受けられる。(写真 8.37)
- ・ショーウィンドウのガラスの破損が見受けられる。(写真 8.38)

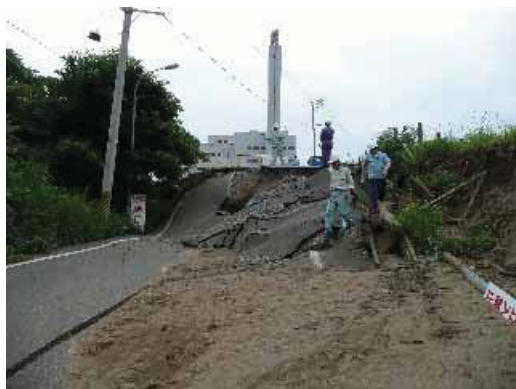
写真 8.39

- ・地盤の被害が特に激しく、地割れが平成橋の南西から鯖石川改修記念公園にかけて見られる（第5章参照）。また、この地割れは煙突に損傷が見られたごみ処理場の方向に向けて延びており、ごみ処理場脇では、高さ方向に3m程度の大きな地盤のずれが見られる。（写真8.39～8.42）
