## 日本航空 9 0 7 便航空事故に関する調査結果について

国土交通省航空・鉄道事故調査委員会

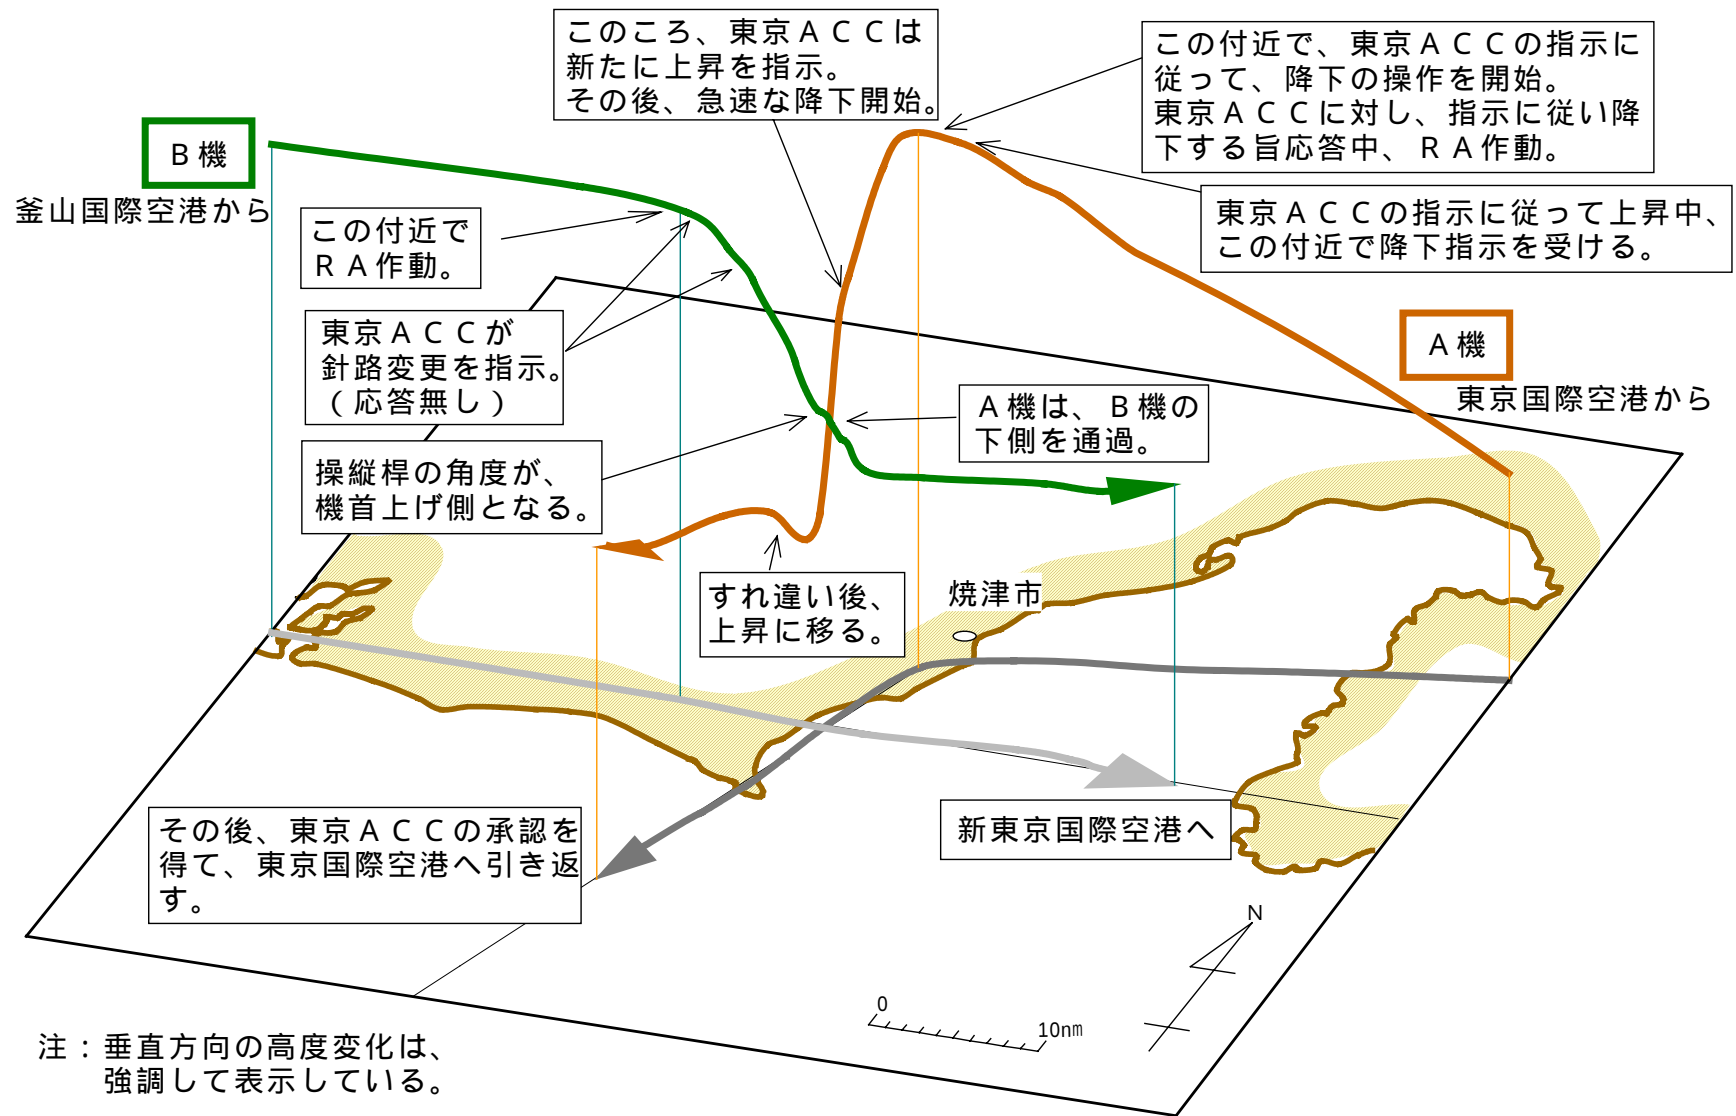
## 事故発生地点付近における飛行状況概略図

平成 1 3 年 1 月 3 1 日、羽田空港を離陸して那覇空港に向かっていった日本航空 9 0 7 便（B 7 4 7）が、静岡県焼津市付近で左旋回をしながら上昇していた時、同高度で日本航空 9 5 8 便（D C - 1 0）が西から接近してきたため、東京航空交通管制部の管制卓で C N F（異常接近警報）が作動した。

管制官は接近を回避するための指示を出したが、9 5 8 便に出すつもりで 9 0 7 便に対して降下を指示するという言い間違いをした。

9 0 7 便では、管制の降下指示があった直後に T C A S（航空機衝突防止装置）が上昇を指示する R A（回避指示）を発出したが、同機は管制指示にしたがって降下を行った。

9 5 8 便では、降下を指示する R A が作動し、これにしたがって降下を行った。

両機は、互いを視認しながらも異常な接近の状態となり、最接近の直前に双方が目視による回避操作を行い、その際、9 0 7 便は相手機の下方を通過しようとして、更に急激な降下をしたため、乗客と乗員が負傷した。
