## 第4章 日本の応急危険度判定手法の導入事例

### 4.1 日本の建物概要と被害の特徴

## 4.2 トルコへの導入事例

### 4.3 台湾への導入事例

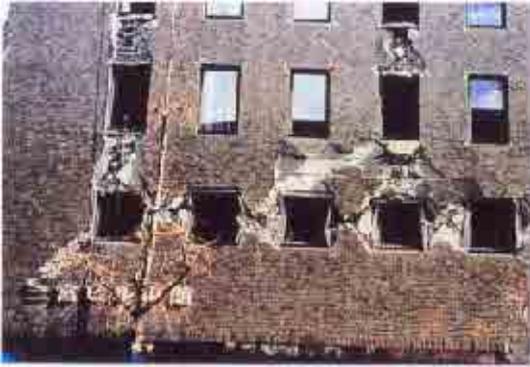
図 4.1.2 柱・梁のせん断破壊<sup>4.3)</sup>

その他鉄筋コンクリート造部材の被害では、過去の地震被害と同様に柱のせん断破壊が見られ、層全体の崩壊をもたらす重大な要因となっている場合が多い。1971年以前に設計された建築物では、帯筋量が少なくせん断耐力が不足しているため被害建物の多くで柱がせん断破壊しており、また腰壁や袖壁などに拘束され短柱化したことによりせん断破壊が生じた例も多かった。1982年以降の建築物でもせん断破壊を生じた例が報告されているが、せん断補強筋の端部が十分折り込まれず主筋の拘束ができていないといった、配筋詳細の不具合が柱の被害をもたらした例も多かった。

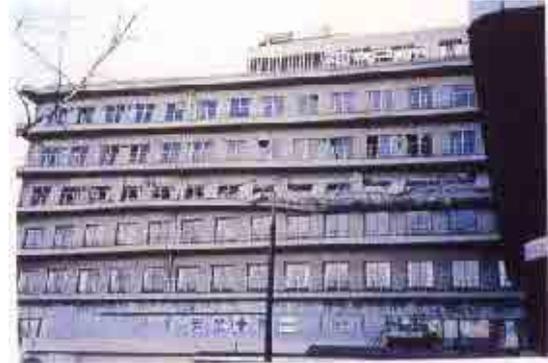
図 4.1.3 中間層破壊<sup>4.3)</sup>  
(6層建物の4層部の崩壊)

中間層崩壊が見られた建物の多くは壁の少ないラーメン構造の事務所建築物で1971年以前に設計された建築物である。旧基準では中・上層階の設計用せん断力が小さかったことと、上階では構造規定により構造耐力の低下が抑えられたため中間層の耐力が相対的に不足したことが原因と考えられている。さらに、上階に行くに従い数層毎に柱の断面が小さくなることや構造形式を切り替えることなどが原因として挙げられている。

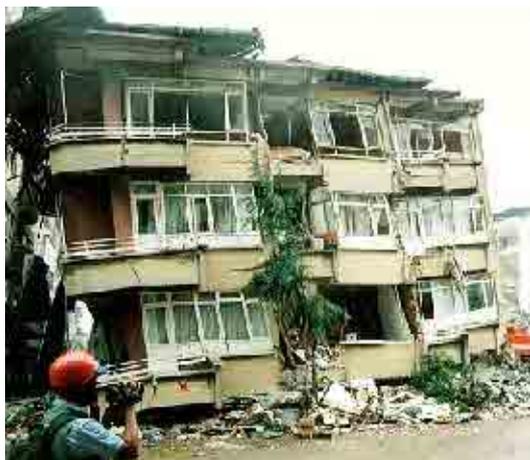
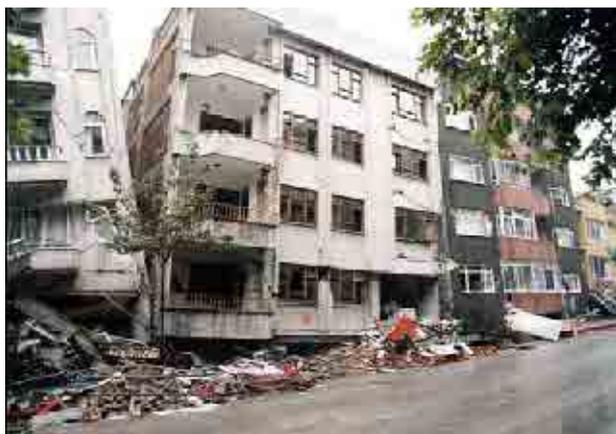
図 4.2.6 1階が層崩壊した建物

1999年トルコ・コジャエリ地震による建物被害では、構造形式上1階部分が脆弱であるため、下層階の変形が著しく進行し、1階が層崩壊あるいは転倒し全体崩壊に至るものも多く見られた(図4.2.6)。さらに、建物の全層が完全に破壊するパンケーキ破壊となるケースも見られた(図4.2.7)。また、基礎に杭を用いていなかったため、地盤の液状化に伴い、基礎から建物が転倒した例もあった(図4.2.8)。

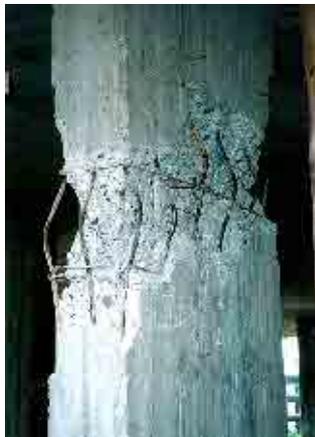
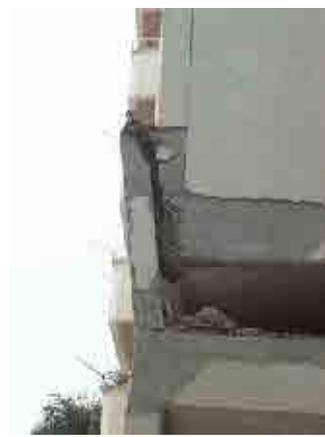
図 4.2.9 柱の破壊

構造部材では、柱のせん断破壊や柱・梁接合部のせん断破壊・定着破壊などが見られた。柱では、断面形状が扁平であるためせん断補強筋による拘束効果が十分でなく、主筋の座屈やコアコンクリートの落下が見られた(図4.2.9)。柱・梁接合部では、比較的小径の柱内で、梁主筋の定着を納めなければならないため、柱・梁接合部で定着や被りが不足し、接合部定着破壊が見られた(図4.2.10)。

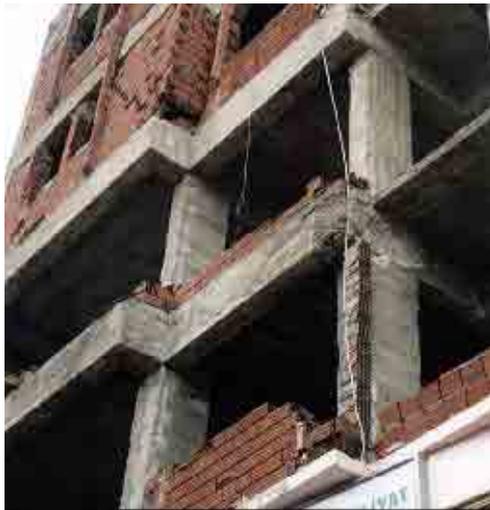
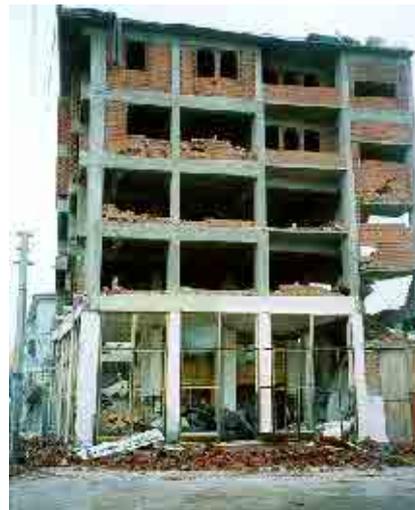
図 4.2.11 非構造壁の落下

非構造部材では、中空れんがを壁に用いた非構造壁の激しい損傷や面外方向への崩落が見られた(図4.2.11)。

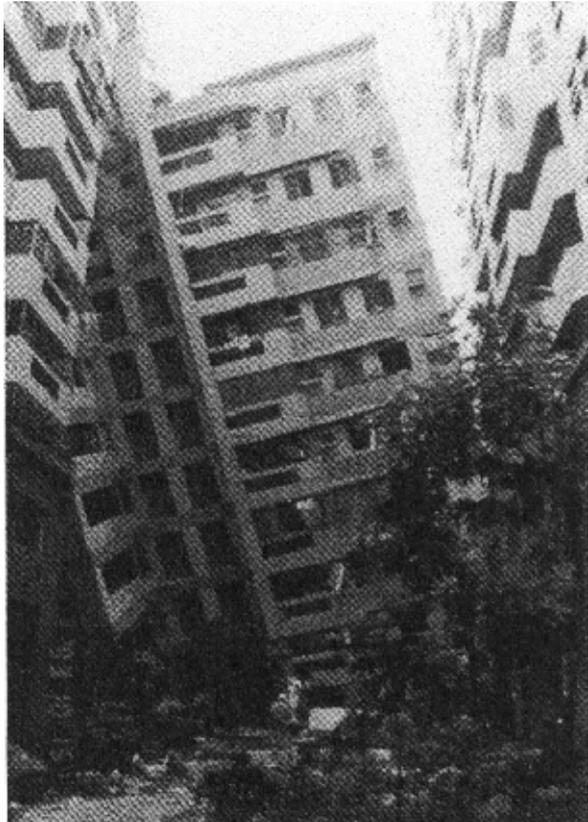
図 4.3.5 1 階が層崩壊した建物<sup>4.5)</sup>

1999 年台湾集集地震では、ピロティや地下駐車場を有し、2 階以上がレンガ造の間仕切り壁が用いられている集合住宅で、2 階以上が 1 階よりも剛性・耐力が高くなり、構造的な不連続性により、地上部分が地下に陥没して倒壊した事例が見られた。

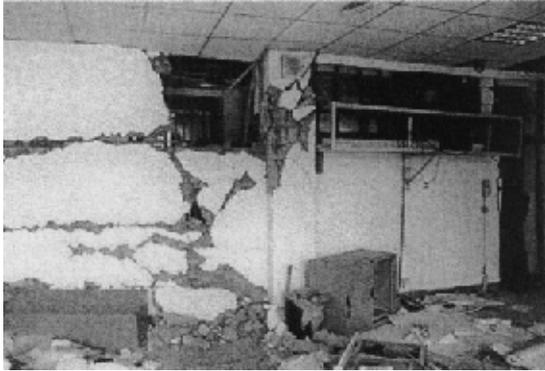
図 4.3.6 れんが造腰壁により短柱化した柱のせん断破壊<sup>4.5)</sup> 図 4.3.7 鉄筋の重ね継ぎ手による柱の被害<sup>4.5)</sup>

構造部材では、せん断破壊や付着割裂破壊した柱が多くの被災建物で見られた。柱の配筋の定着・継ぎ手において、比較的太径の主筋の継ぎ手に重ね継ぎ手を用い同一断面で重ね継ぎ手されているため、主筋間の空きが十分に確保されておらず、付着割裂破壊をおこした柱が見られた。れんが造壁については、れんが造の腰壁が柱を短柱化させ、せん断破壊を起こした例やれんが造壁自体に損傷を受けたものも観察された。一方で、非構造壁と考えられるれんが造壁が耐力を発揮して側柱の損傷を低減したと考えられる例もあった。

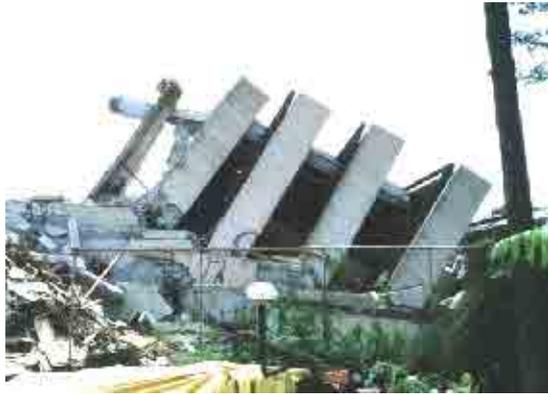
図 5.1.5 転倒した建物

1990年フィリピン地震による建物被害のうち鉄筋コンクリート造建物では、下階の柱に圧壊が生じ建物全体が傾斜あるいは横倒しになり倒壊に至ったもの（図 5.1.5）、また下階の大半の柱がせん断破壊することにより下階が崩壊しパンケーキ破壊を起こしたもの（図 5.1.6）が典型的な例として挙げられる。図 5.1.7 は壁の少ない1、2階部分の柱が破壊し、軸力を支えきれずに落階した例である。柱のせん断補強筋量が少なく、柱断面に比べ主筋量が多く、主筋が脆性的に破壊したものや座屈したものが見られた。また、中空ブロックは、変形に追従できずブロック壁のみの単独損傷を生じた例が見られた（図 5.1.8）。さらに、地盤の液状化により、建物が傾斜・沈下を起こしたものもあった。

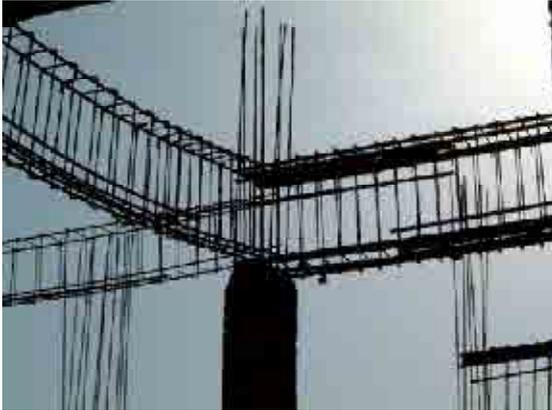
図 5.2.5 梁配筋が十分に定着されていない  
柱・梁接合部（フジ）

インドの集合住宅ではピロティが多く、上階では鉄筋コンクリート造の柱・梁フレームに無補強組積造壁を用いるものが多い。また、構造部材は扁平な柱や細い柱などが見られ、柱・梁接合部は梁配筋が十分に定着されていない。したがって、これらを考慮し、トルコの建物に応急危険度判定を適用する際に考慮した点と考え方を参考にすることによって、日本の応急危険度判定手法が導入できると考えられる。

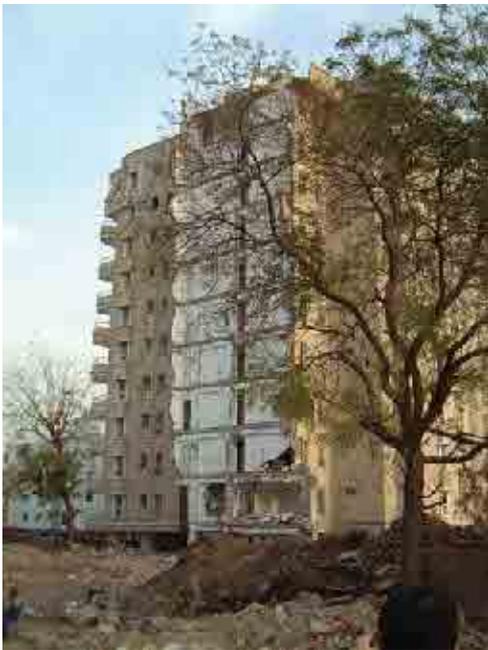
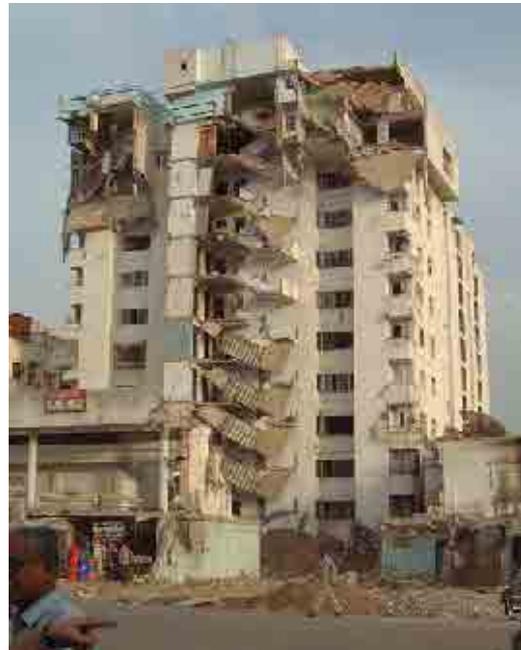
図 5.2.7 建物の手前部分が完全に崩壊した集合住宅（1階がピロティ形式）

2001年インド西部地震による地震被害では、ピロティ形式となっている建物の1階部分に損傷が集中し、それが全体崩壊に至った例があった（図 5.2.7）。また、柱・梁フレームが鉄筋コンクリート造で壁が無補強の組積造となっている建物では、壁が激しく損傷した（図 5.2.10）。

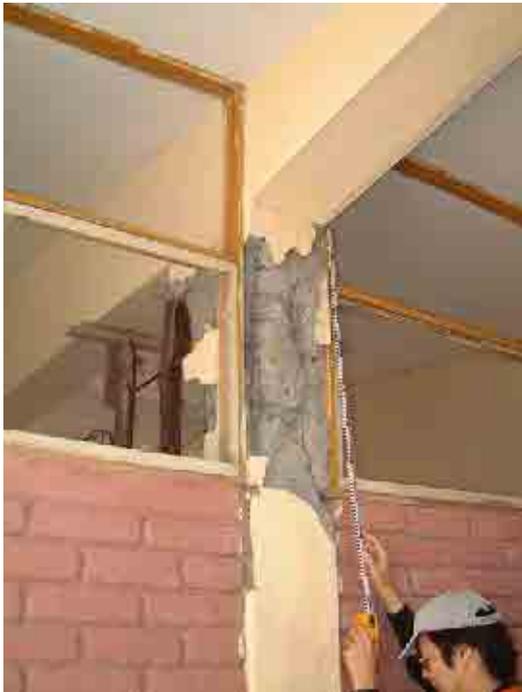
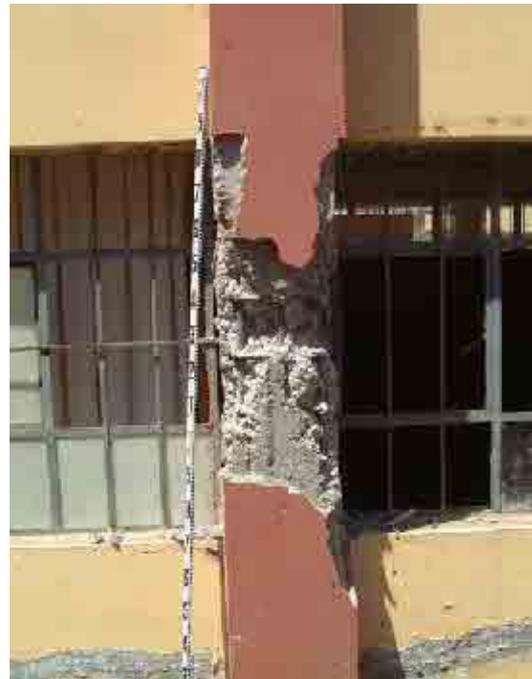
図 5.3.5 短柱化によりせん断破壊した柱

2001年のペルー南部において発生した地震による建物被害では、腰壁により短柱化した柱やせん断補強筋間隔が広い柱のせん断破壊が目立ち、その他として液状化現象も見られた。図 5.3.5 は高い腰壁により短柱化し、せん断破壊した柱で、せん断補強筋間隔が 30cm である。図 5.3.6 は、雑壁により短柱化し、付着割裂破壊を生じた柱であり、せん断補強筋間隔は 25cm である。図 5.3.7 は液状化により建物が傾斜し、壁・床に大きなひび割れが生じた例である。
