大和高田市総合公園コミュニティプールについて

公園施設履歴書
施設の基本情報

No.	16

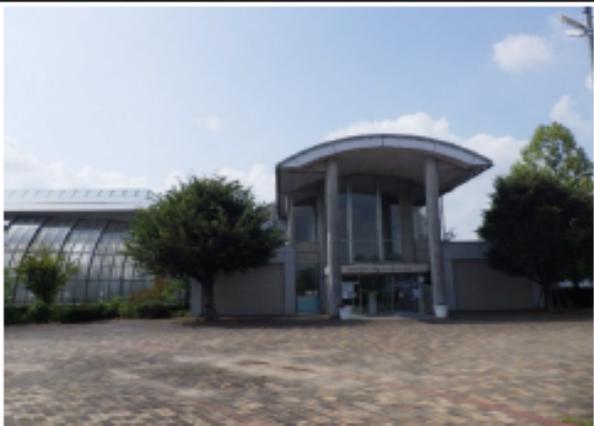
公園名	大和高田市総合公園	
公園施設種類	運動施設	
公園施設名	水泳プール	
具体的施設名称	コミュニティプール	
施設コード	16UND0021	
資料番号 ^{※3}		
数量	1棟	
規模	2479.95㎡	
主要部材	鉄筋コンクリート	
設置年月	1995年	
製造者、施工者		
処分制限期間	47	
使用見込み期間(標準使用期間)	56	
長寿命化計画における管理類型	予防保全	撮影日2020年8月18日
利用・管理状況と管理者の意向

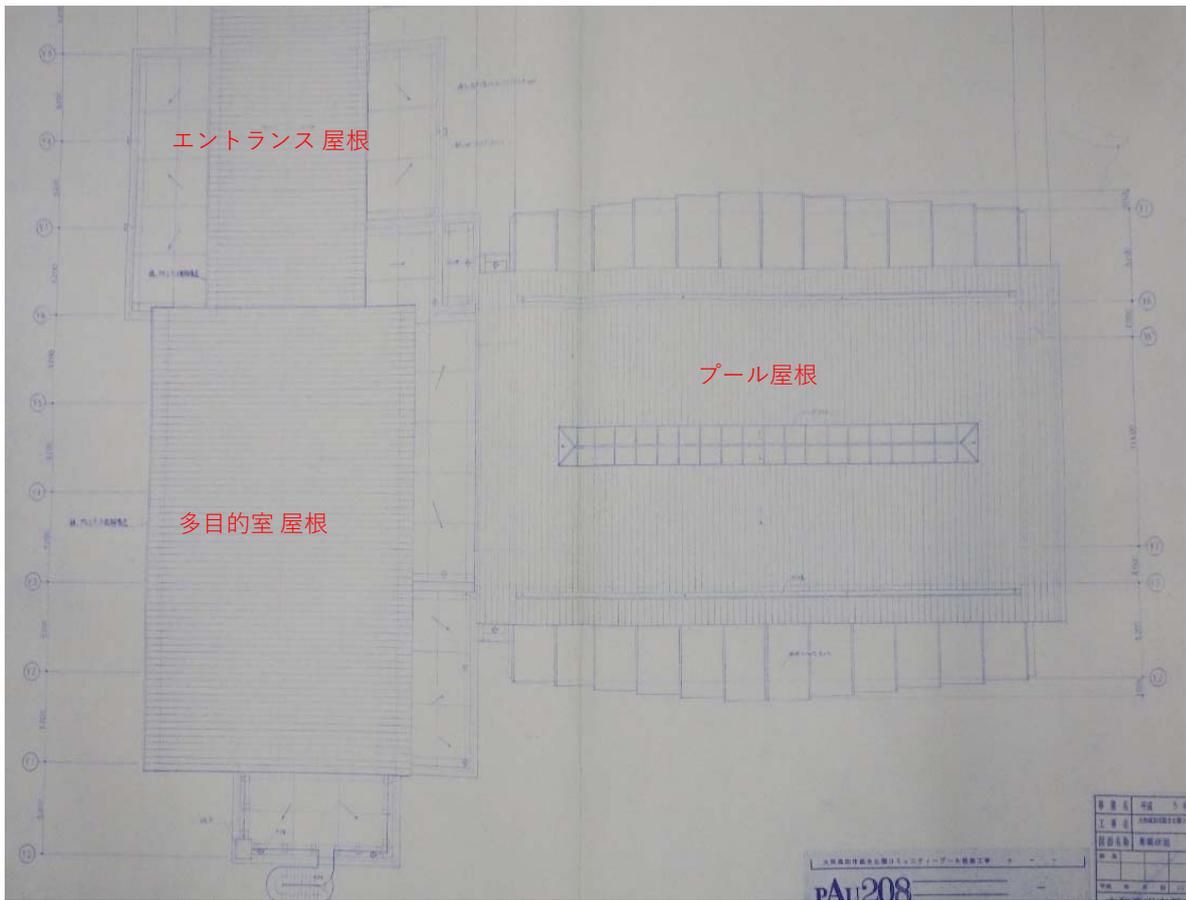
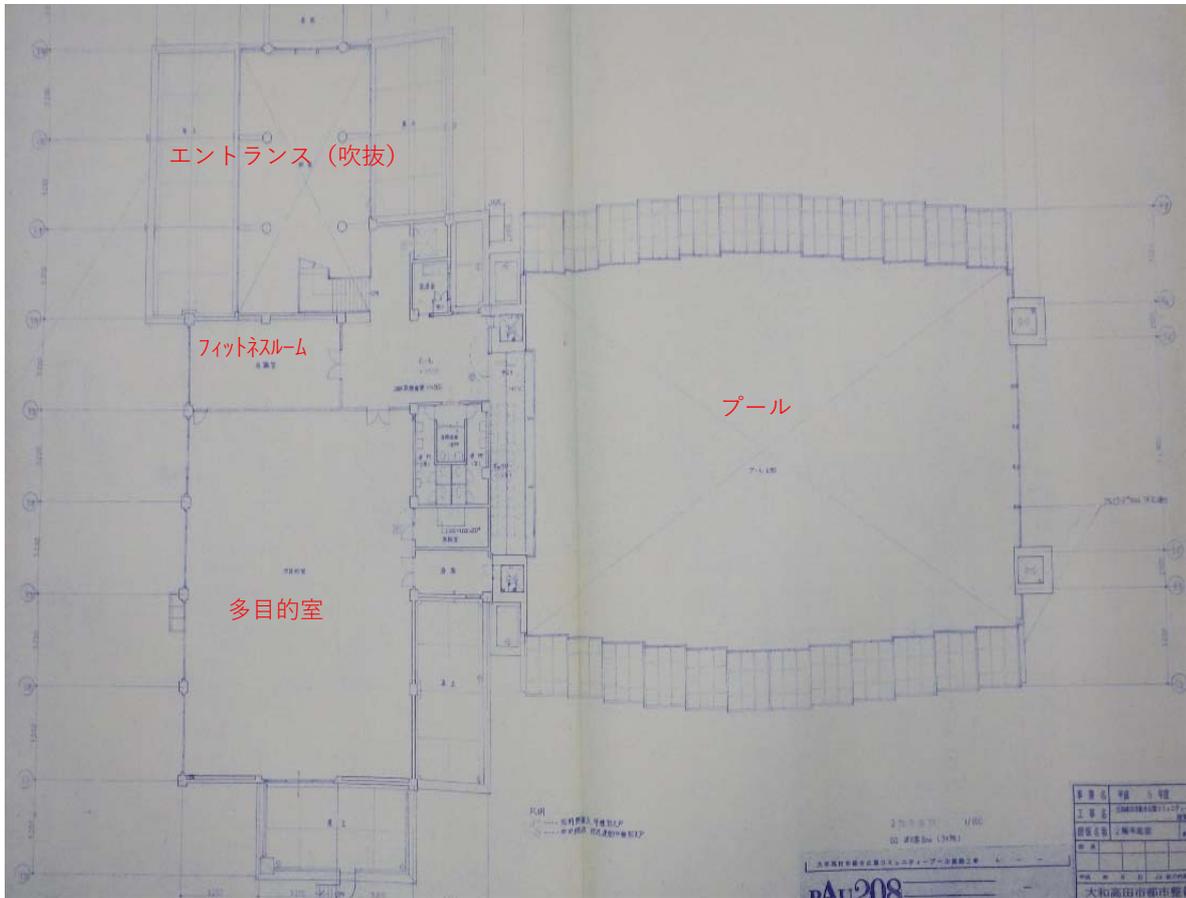
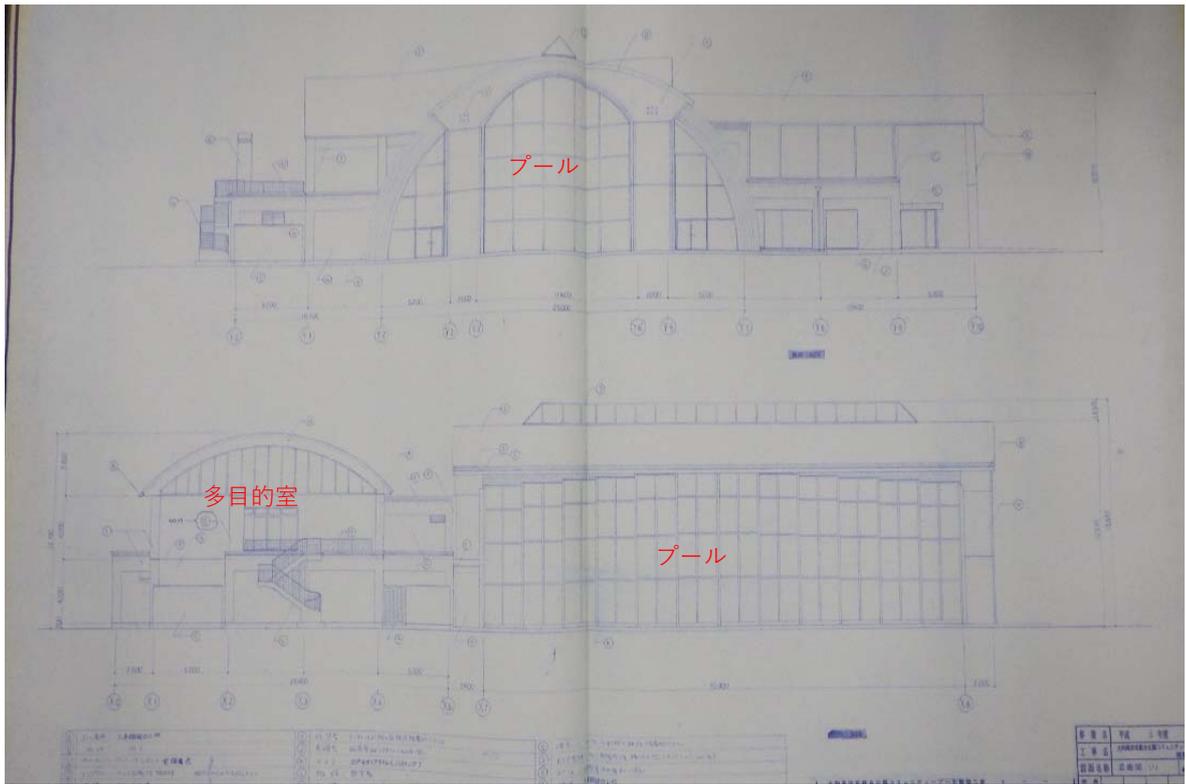
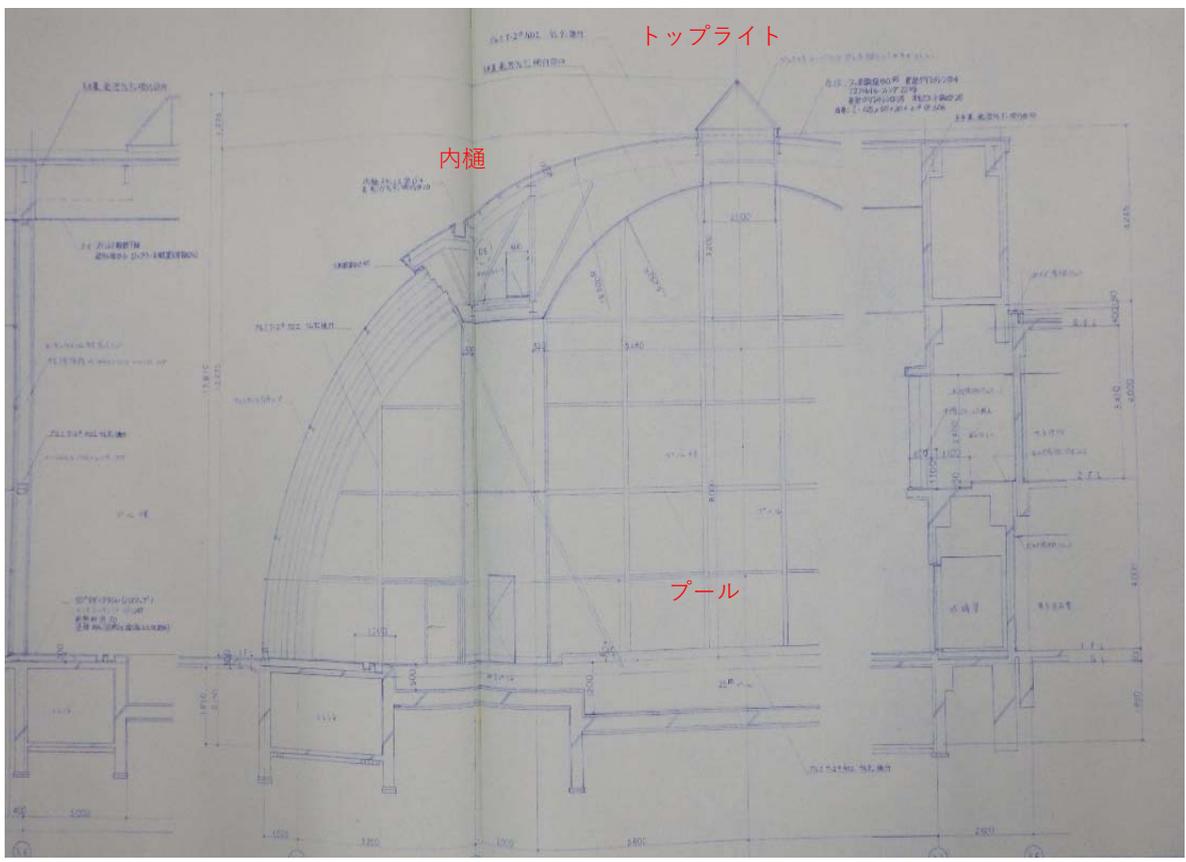
部材	構造部材	消耗部材
建物外部	外壁・舗装にひび割れが発生している	異常なし
屋根・屋上	パラペットにひび割れが発生している	異常なし
建物内部	プールの天井にたわみが見られる箇所がある。壁等に部分的にひび割れが発生している。スライディングウォールのレールに錆が発生している	目地材が腐食している
各種設備	照明カバーに錆が発生している	異常なし

外壁の劣化による変色・ひび割れが目立つ
その他健全度判定における特記事項
プール天井の一部にたわみが見られるため、早急に処置が必要である。 建物のひび割れに進行性が見込まれるので適切な処置が望まれる。 スライディングウォールのレールに錆が発生し開閉が困難なので早い段階での対応が望まれる。
