愛野公園構造物変状調査
所見書

平成 22 年 7 月

株式会社 フジヤマ
地質調査部

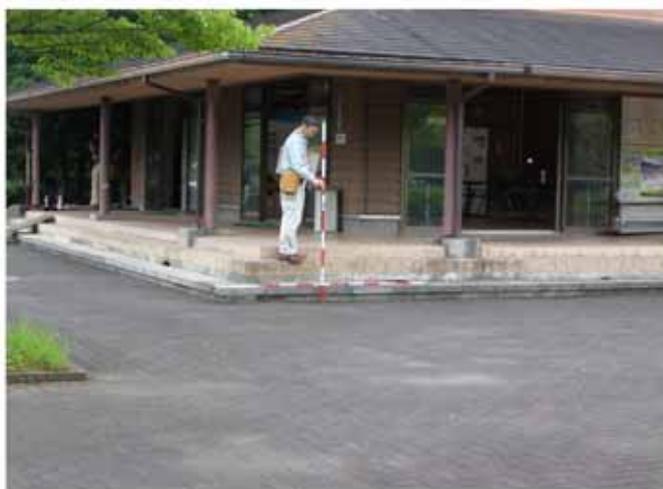
写真 - 1

直接基礎の排水路は地盤に追従して沈下しているため、杭基礎のため沈下が生じていない管理棟との境に変状が確認される(写真-1・2 参照)。管理棟周辺の沈下量は 10cm 程度である。

管理棟(測点1付近)と排水路間に変状が確認される。

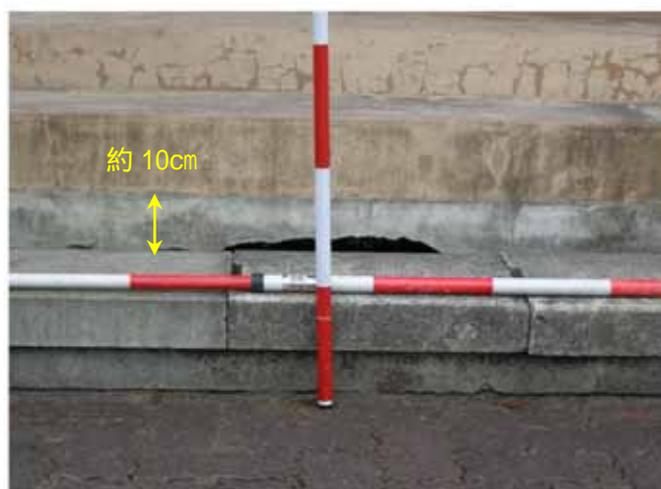
写真 - 2

写真-1近景
相対的な沈下量は10.0~10.3cm

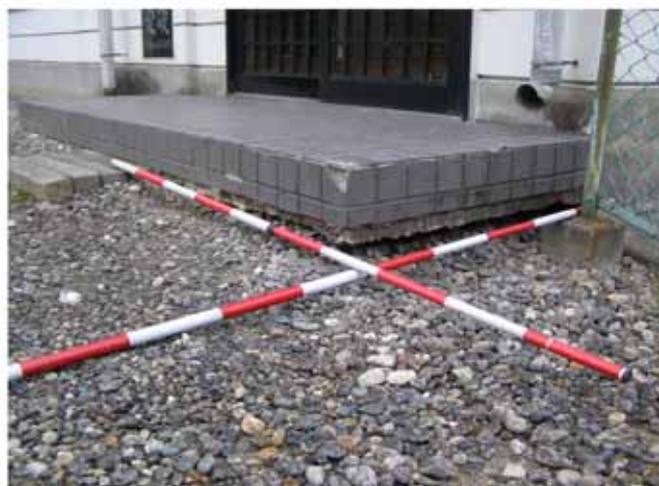
写真 - 6

弓道場とその周辺に生じている変状を写真-6 に示す。弓道場周辺の沈下量は 10～14cm 程度である。

弓道場の変状
相対沈下量は10～14cm

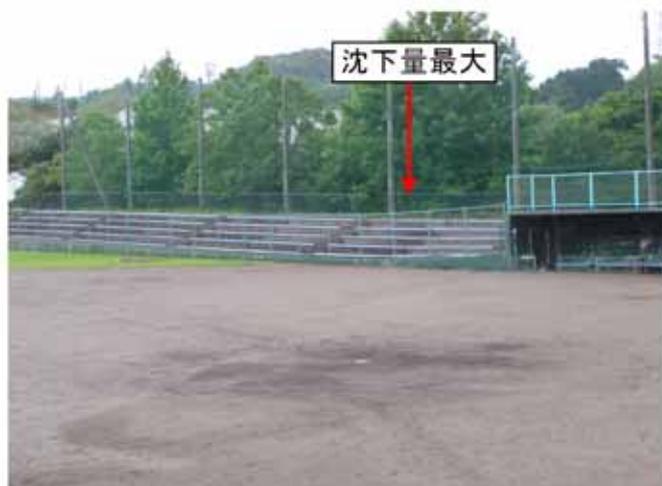
写真 - 8

1 塁側スタンドは観客席やフェンスに沈下による変状が確認される(写真-8・11 参照)。

1塁側スタンド全景
観客席やフェンスに沈下による変状が確認される。

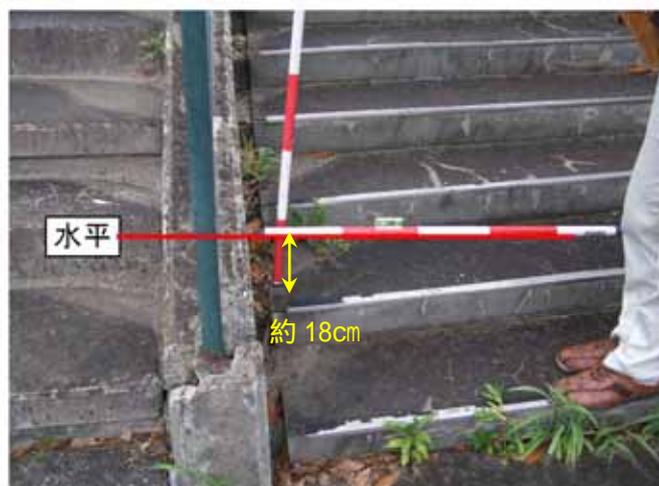
写真 - 11

1 塁側スタンド北側の階段から推察される変位量は 18cm である。

1塁側スタンド北側の階段の変状
写真中のポールは水平であり、これから推察される沈下量は18cm。

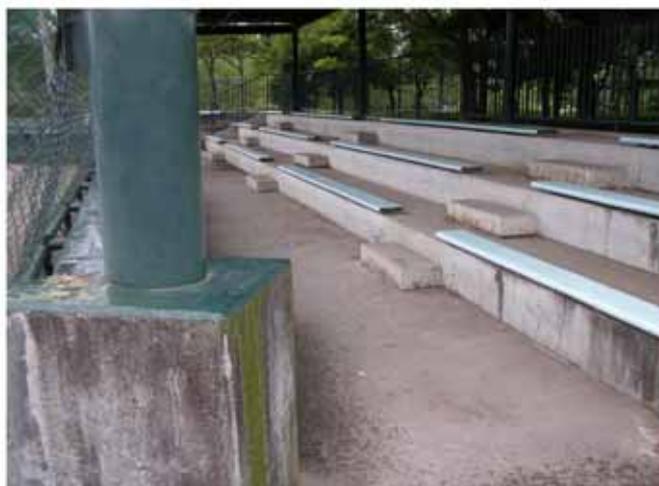
写真 - 12

バックネット支柱に杭基礎が採用されていると推察される。周辺に変状は確認されない(写真-12 参照)。

バックネット付近
目立った変状は確認されない。

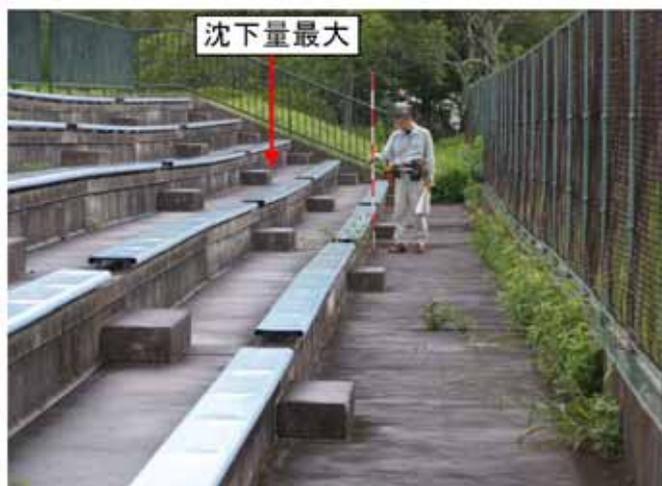
写真 - 13

1 塁側スタンド程ではないが、3 塁側スタンドにも沈下が確認される(写真-13 参照)。階段には沈下に伴う目地の開きが生じており、最大幅は 1cm 程度である(写真-14 参照)。

3塁側スタンド全景
写真奥の壁から14m付近の沈下量が最大。

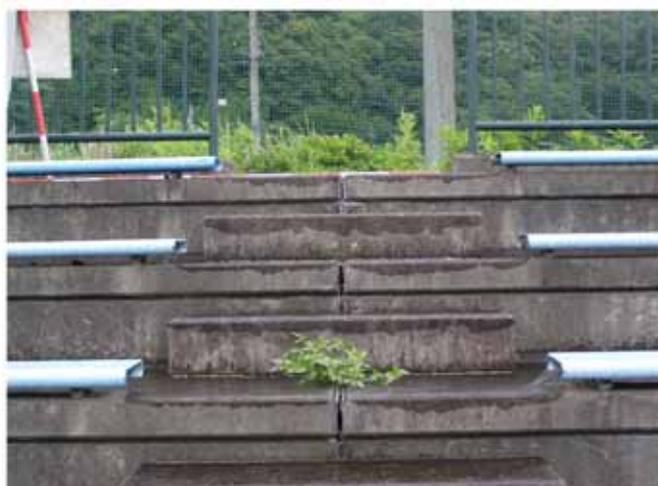
写真 - 14

3塁側スタンド
階段の目地の開き、最大幅は1cm程度。

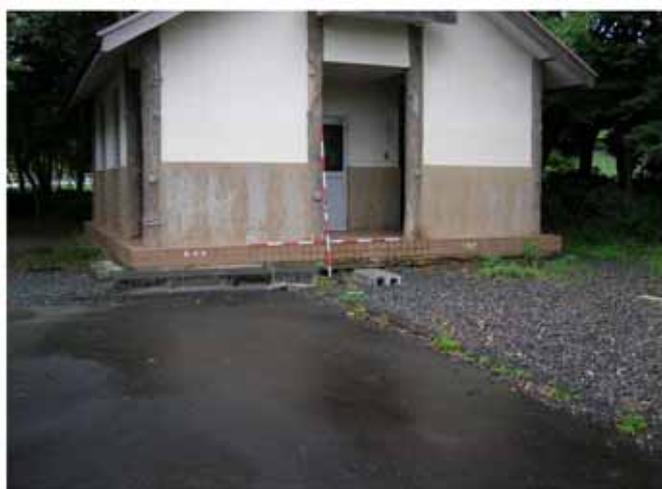
写真 - 19

トイレとその周辺に生じている変状を写真-19・20 に示す。トイレ周辺の沈下量は 20～24cm 程度である。

トイレ(測点10付近)と排水路の間に変状が確認される。

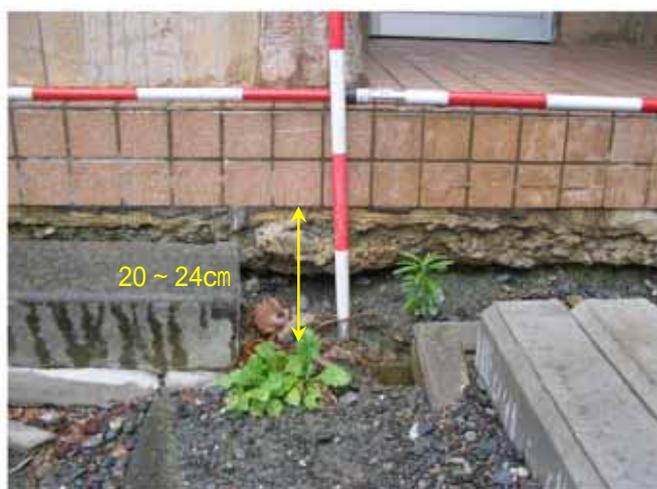
写真 - 20

写真-19近景
相対的な沈下量は20～24cm

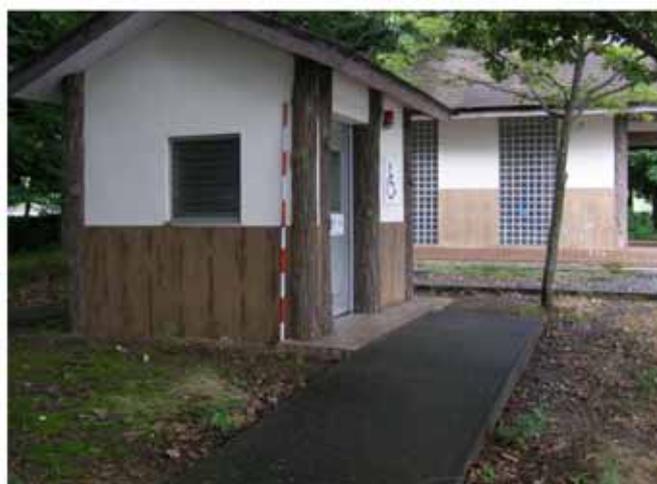
写真 - 21

隣接して障害者用トイレが建設されている(写真-21 参照)。直接基礎により地盤と一緒に沈下しているため、建物には変状は確認されない。

写真-19のトイレに隣接する障害者用トイレ
目立った変状は確認されない。

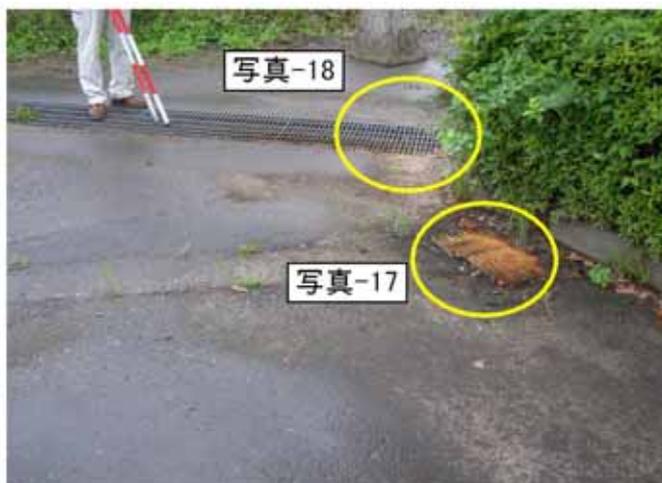
写真 - 16

地盤の不等沈下により、駐車場南東の排水路(測点 9 付近)は機能していない(写真-16 参照)。集水枘に溜まった排水が赤褐色に変色している(写真-17 参照)ため、沈下が生じてからかなりの時間が経過していると推察される

測点9付近の排水路
沈下のため排水路が機能していない。

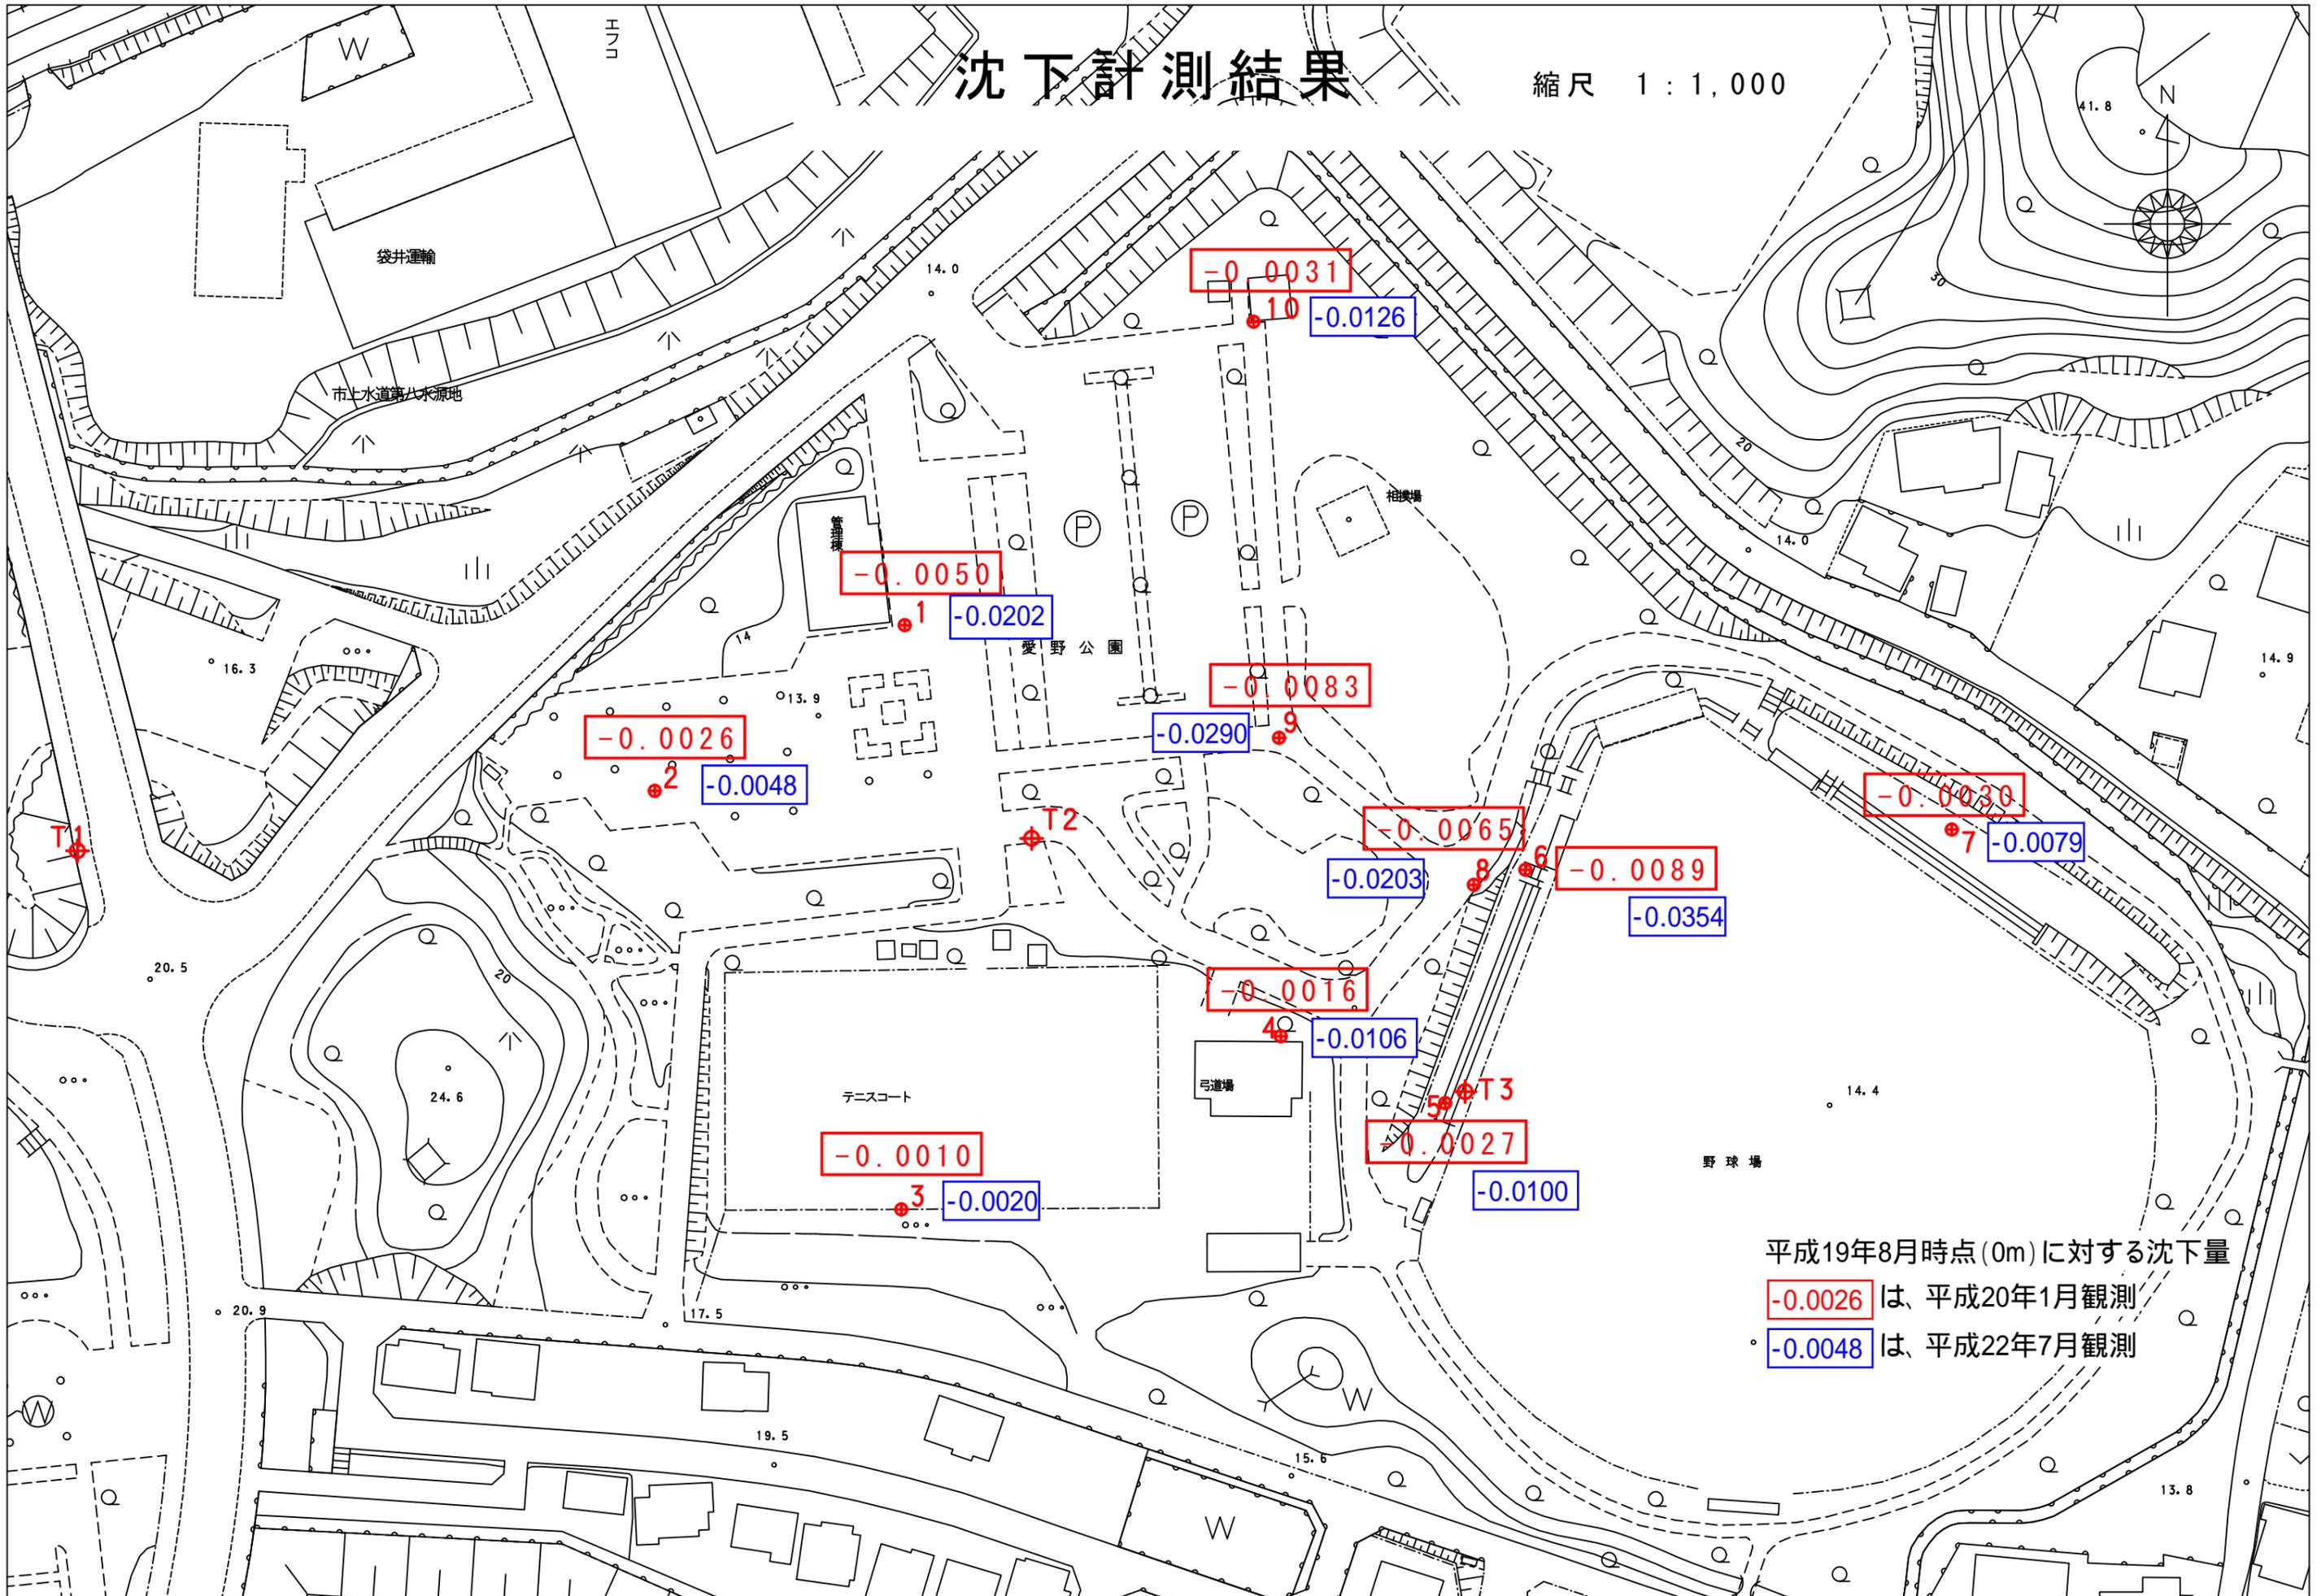
水準測量結果平面図を図-2.1、観測結果一覧表を表-2.1 に示す。また、併せて平成 22 年 7 月 12 の測量結果も併せて掲載する。測量は、1 級水準測量で実施したため、精度は 0.1mm まで計測できる。

沈下量に差はあるものの、Aゾーンに設定した観測点全てについて、沈下傾向を示し、依然として沈下が継続している事を示している。

測点 1・6・8・9(表-2.1 ゴシック表示)は、観測期間中に一度も沈下が停滞せず、一方的に右肩下がり沈下している箇所である。これらの測点配置を平面的に見ると、Aゾーンのほぼ中央部にあつて、西北西 - 東南東に分布している。Aゾーンは、二級河川原野谷川の支流山田川の沖積低地を盛土造成した地域であるが、山田川が西北西 - 東南東に流下している事から、古い河川の位置・流下方向と、最大沈下部が一致している。

また、H22 年 7 月 12 日の測量結果によると、測点 6 が-35.4mm、測点 8 が-20.3mm、測点 9 が-29.0mm 沈下している。

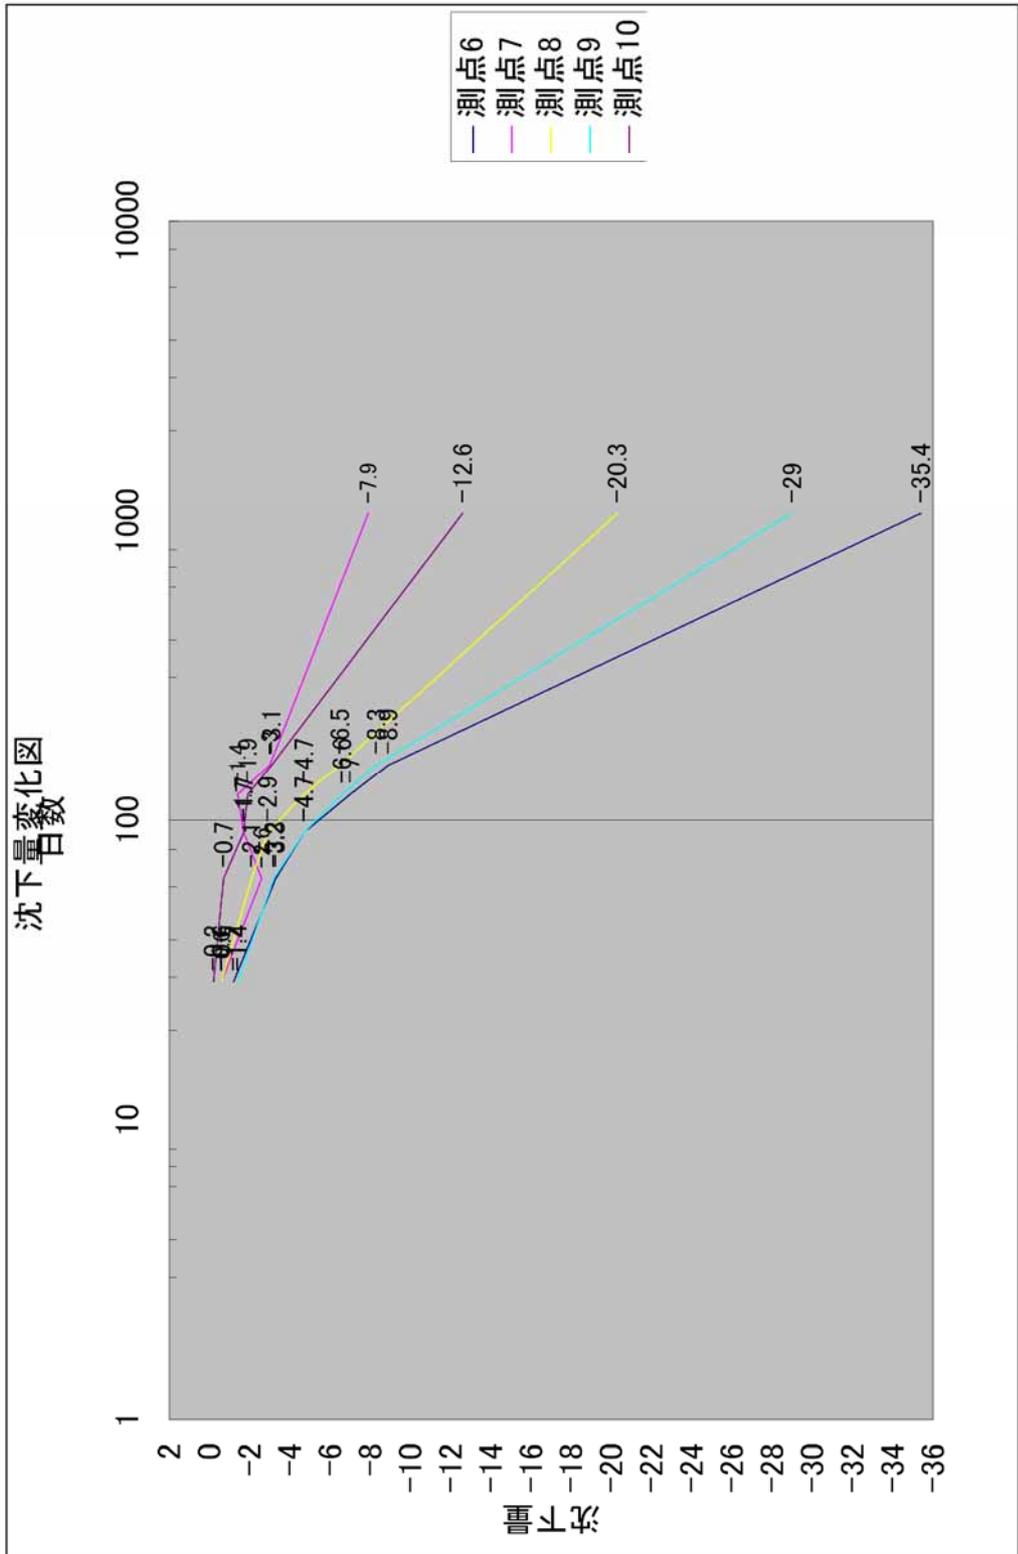
図-2.3 水準測量結果図（測点 No.6 ~ No.10）

測点 6 は、半年間で 8.9mm 沈下しており、当時は年間 15mm 程度沈下していると推察される。

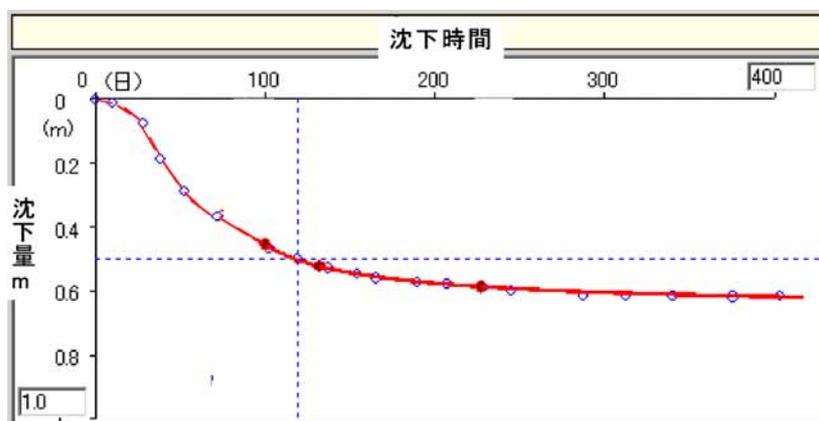
図-3.1 沈下量 - 時間時間曲線図

圧密層の厚さや盛土荷重の大きさにもよるが、盛土初期の段階で沈下量は大きく、ある程度の期間を経て沈下量は漸減し、その後実用上無視出来る程度の沈下量に収まる。

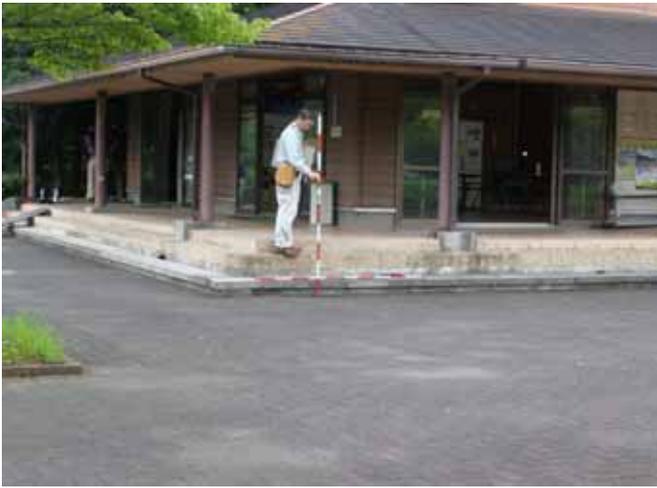
写真 - 1

管理棟(測点1付近)と排水路の間に変状が確認される。

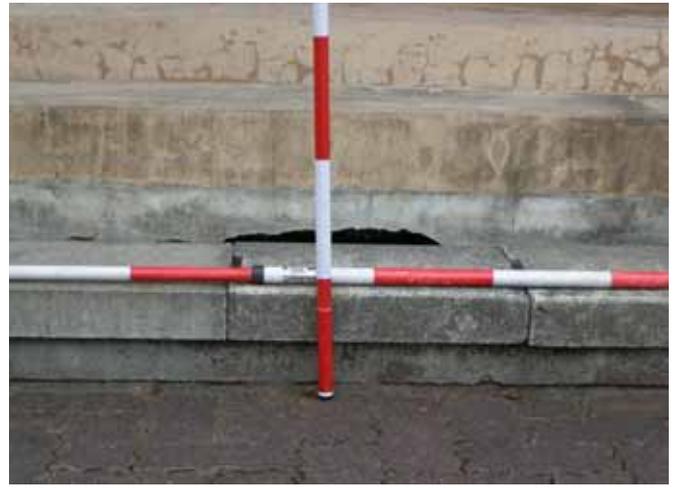
写真 - 2

写真-1近景
相対的な沈下量は10.0～10.3cm

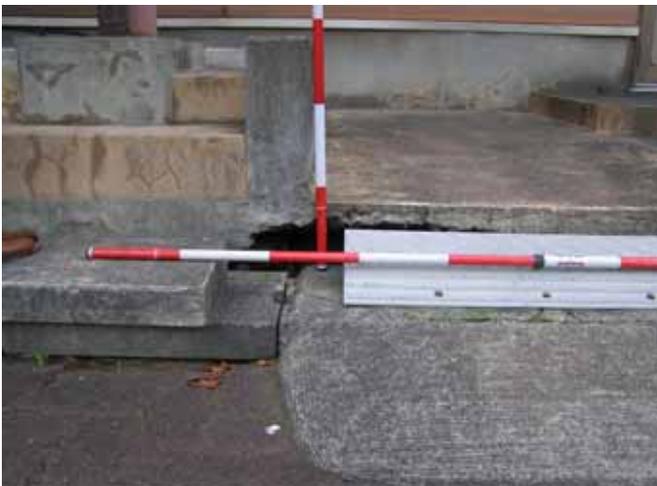
写真 - 3

管理棟北側の変状

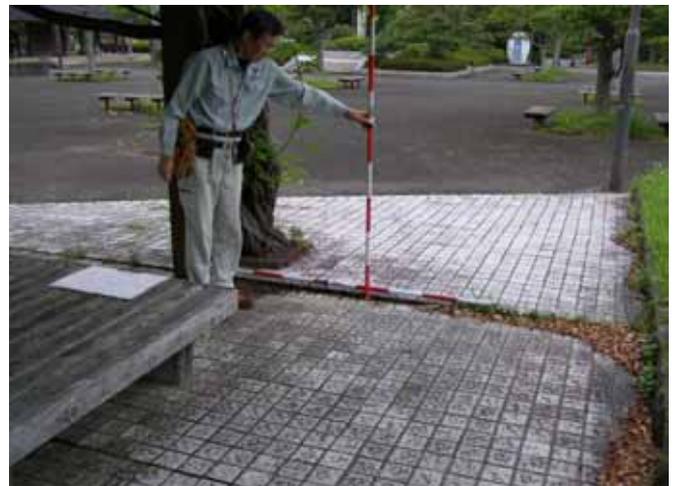
写真 - 4

管理棟南側(測点2付近)の変状
タイル目地に不陸が生じている。変位量は4cm程度。

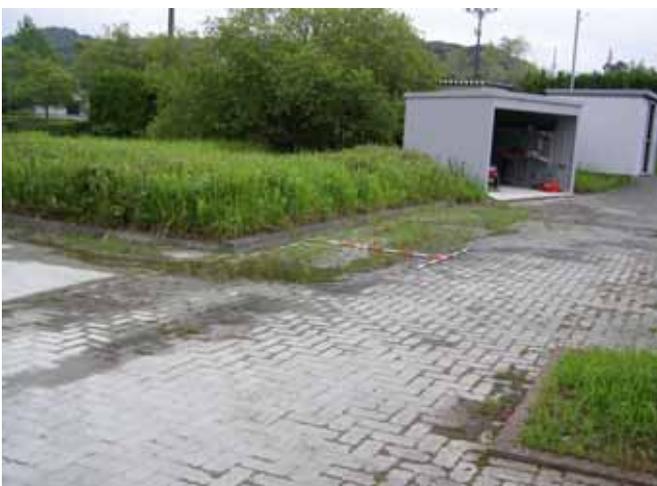
写真 - 5

測点T2付近の状況
沈下により生じた不陸のため水溜りができている。

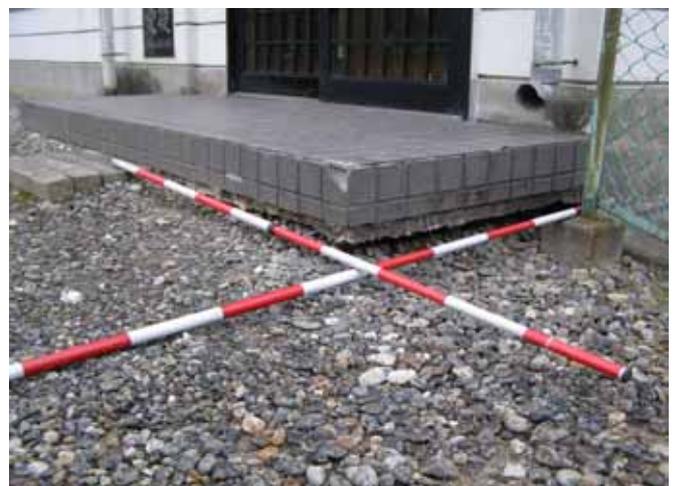
写真 - 6

弓道場の変状
相対沈下量は10～14cm

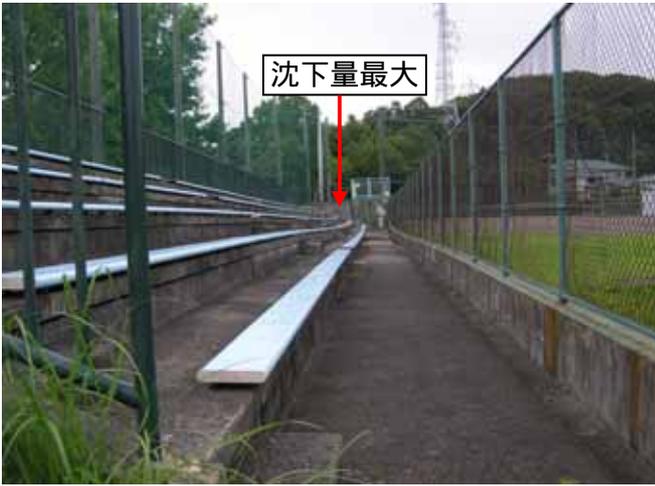
写真 - 7

1塁側スタンド全景
写真奥の階段から14m付近の沈下量が最大。

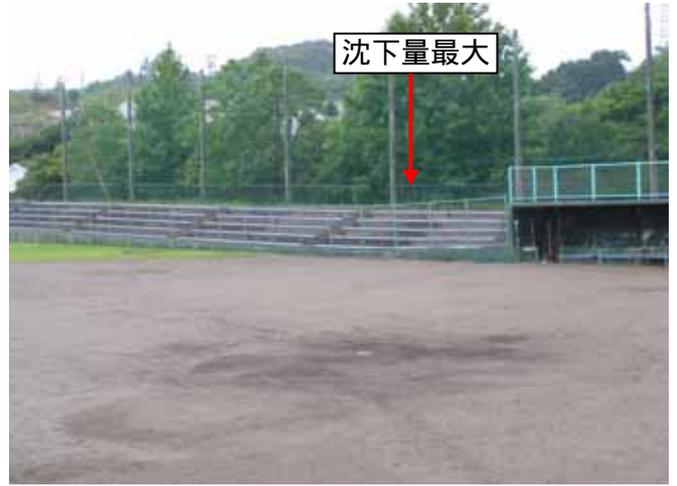
写真 - 8

1塁側スタンド全景
観客席やフェンスに沈下による変状が確認される。

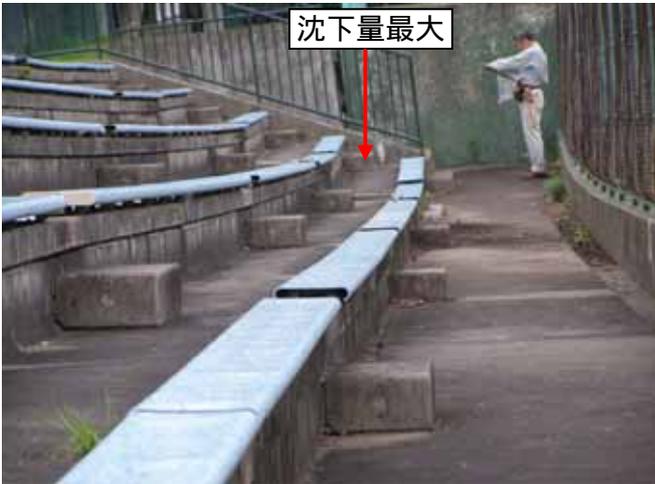
写真 - 9

1塁側スタンドで沈下が最大となる箇所付近

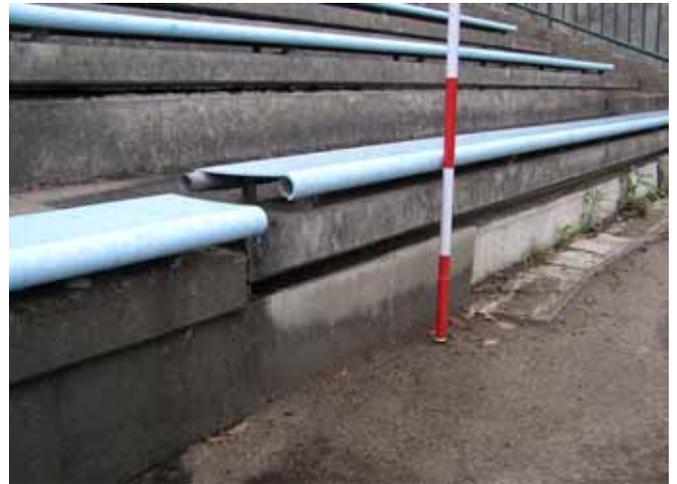
写真 - 10

写真-9の観客席の変状
写真左側(南側)が相対的に沈下している。

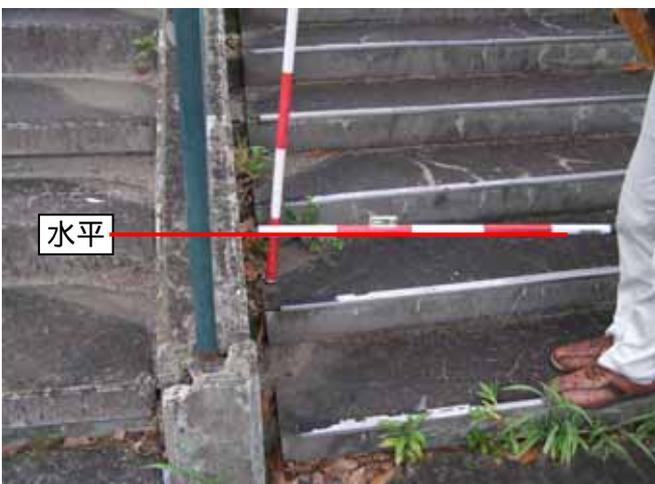
写真 - 11

1塁側スタンド北側の階段の変状
写真中のポールは水平であり、これから推察される沈下量は18cm。

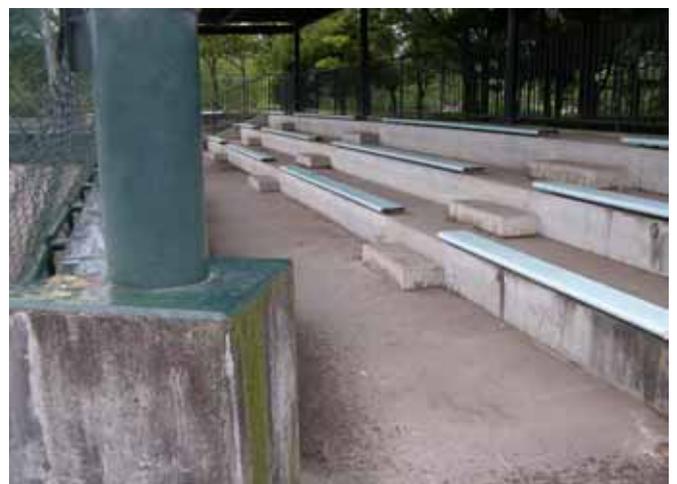
写真 - 12

バックネット付近
目立った変状は確認されない。

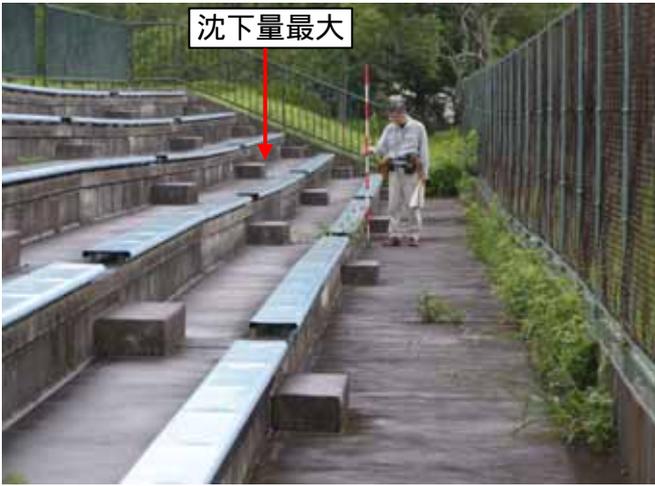
写真 - 13

3塁側スタンド全景
写真奥の壁から14m付近の沈下量が最大。

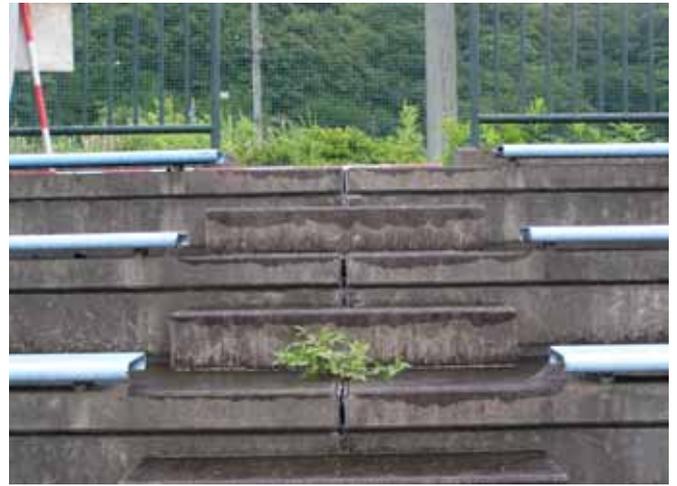
写真 - 14

3塁側スタンド
階段の目地の開き、最大幅は1cm程度。

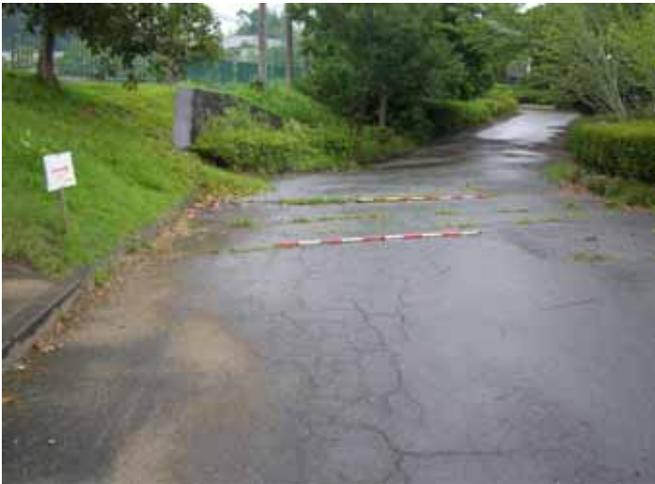
写真 - 15

野球場西側道路(測点8付近)の変状
クラックや段差が発生している。

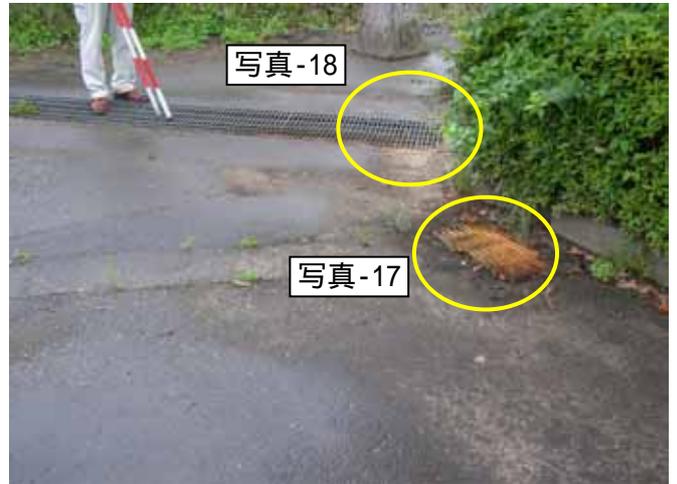
写真 - 16

測点9付近の排水路
沈下のため排水路が機能していない。

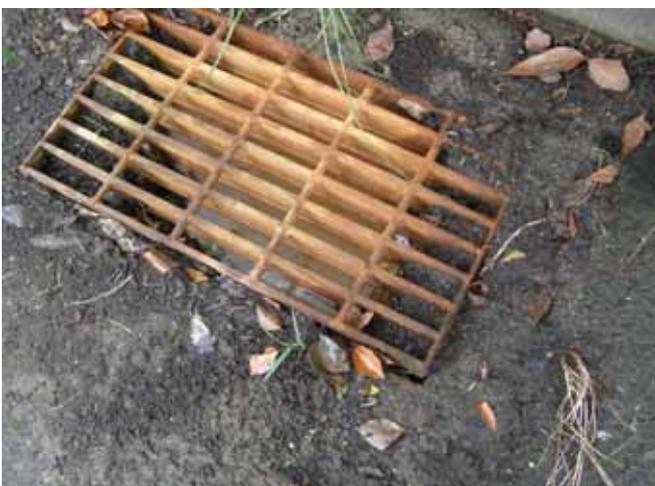
写真 - 17

写真-16近景
排水が赤褐色に変色していることから、排水路が機能しなくなっからかなりの時間が経過していると推察される。

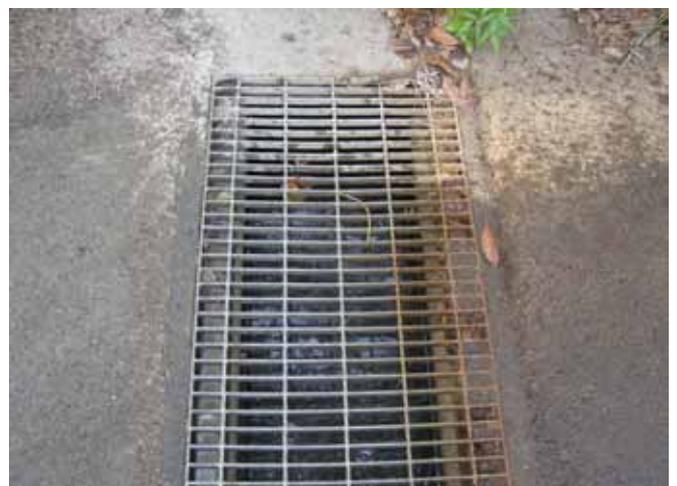
写真 - 18

写真-16近景

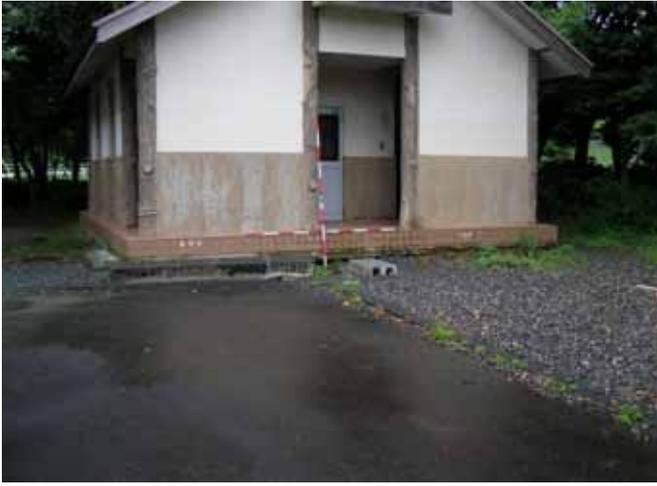
写真 - 19

トイレ(測点10付近)と排水路の間に変状が確認される。

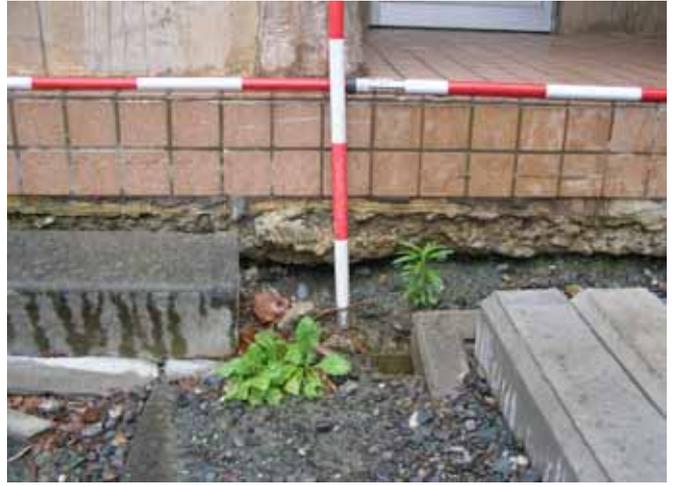
写真 - 20

写真-19近景
相対的な沈下量は20~24cm

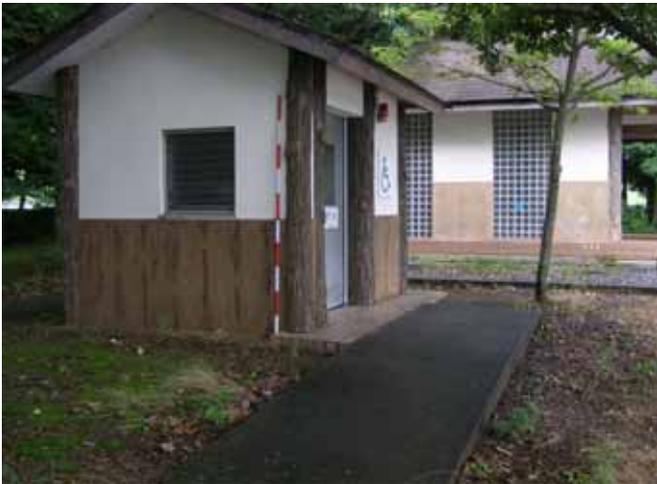
写真 - 21

写真-19のトイレに隣接する障害者用トイレ
目立った変状は確認されない。

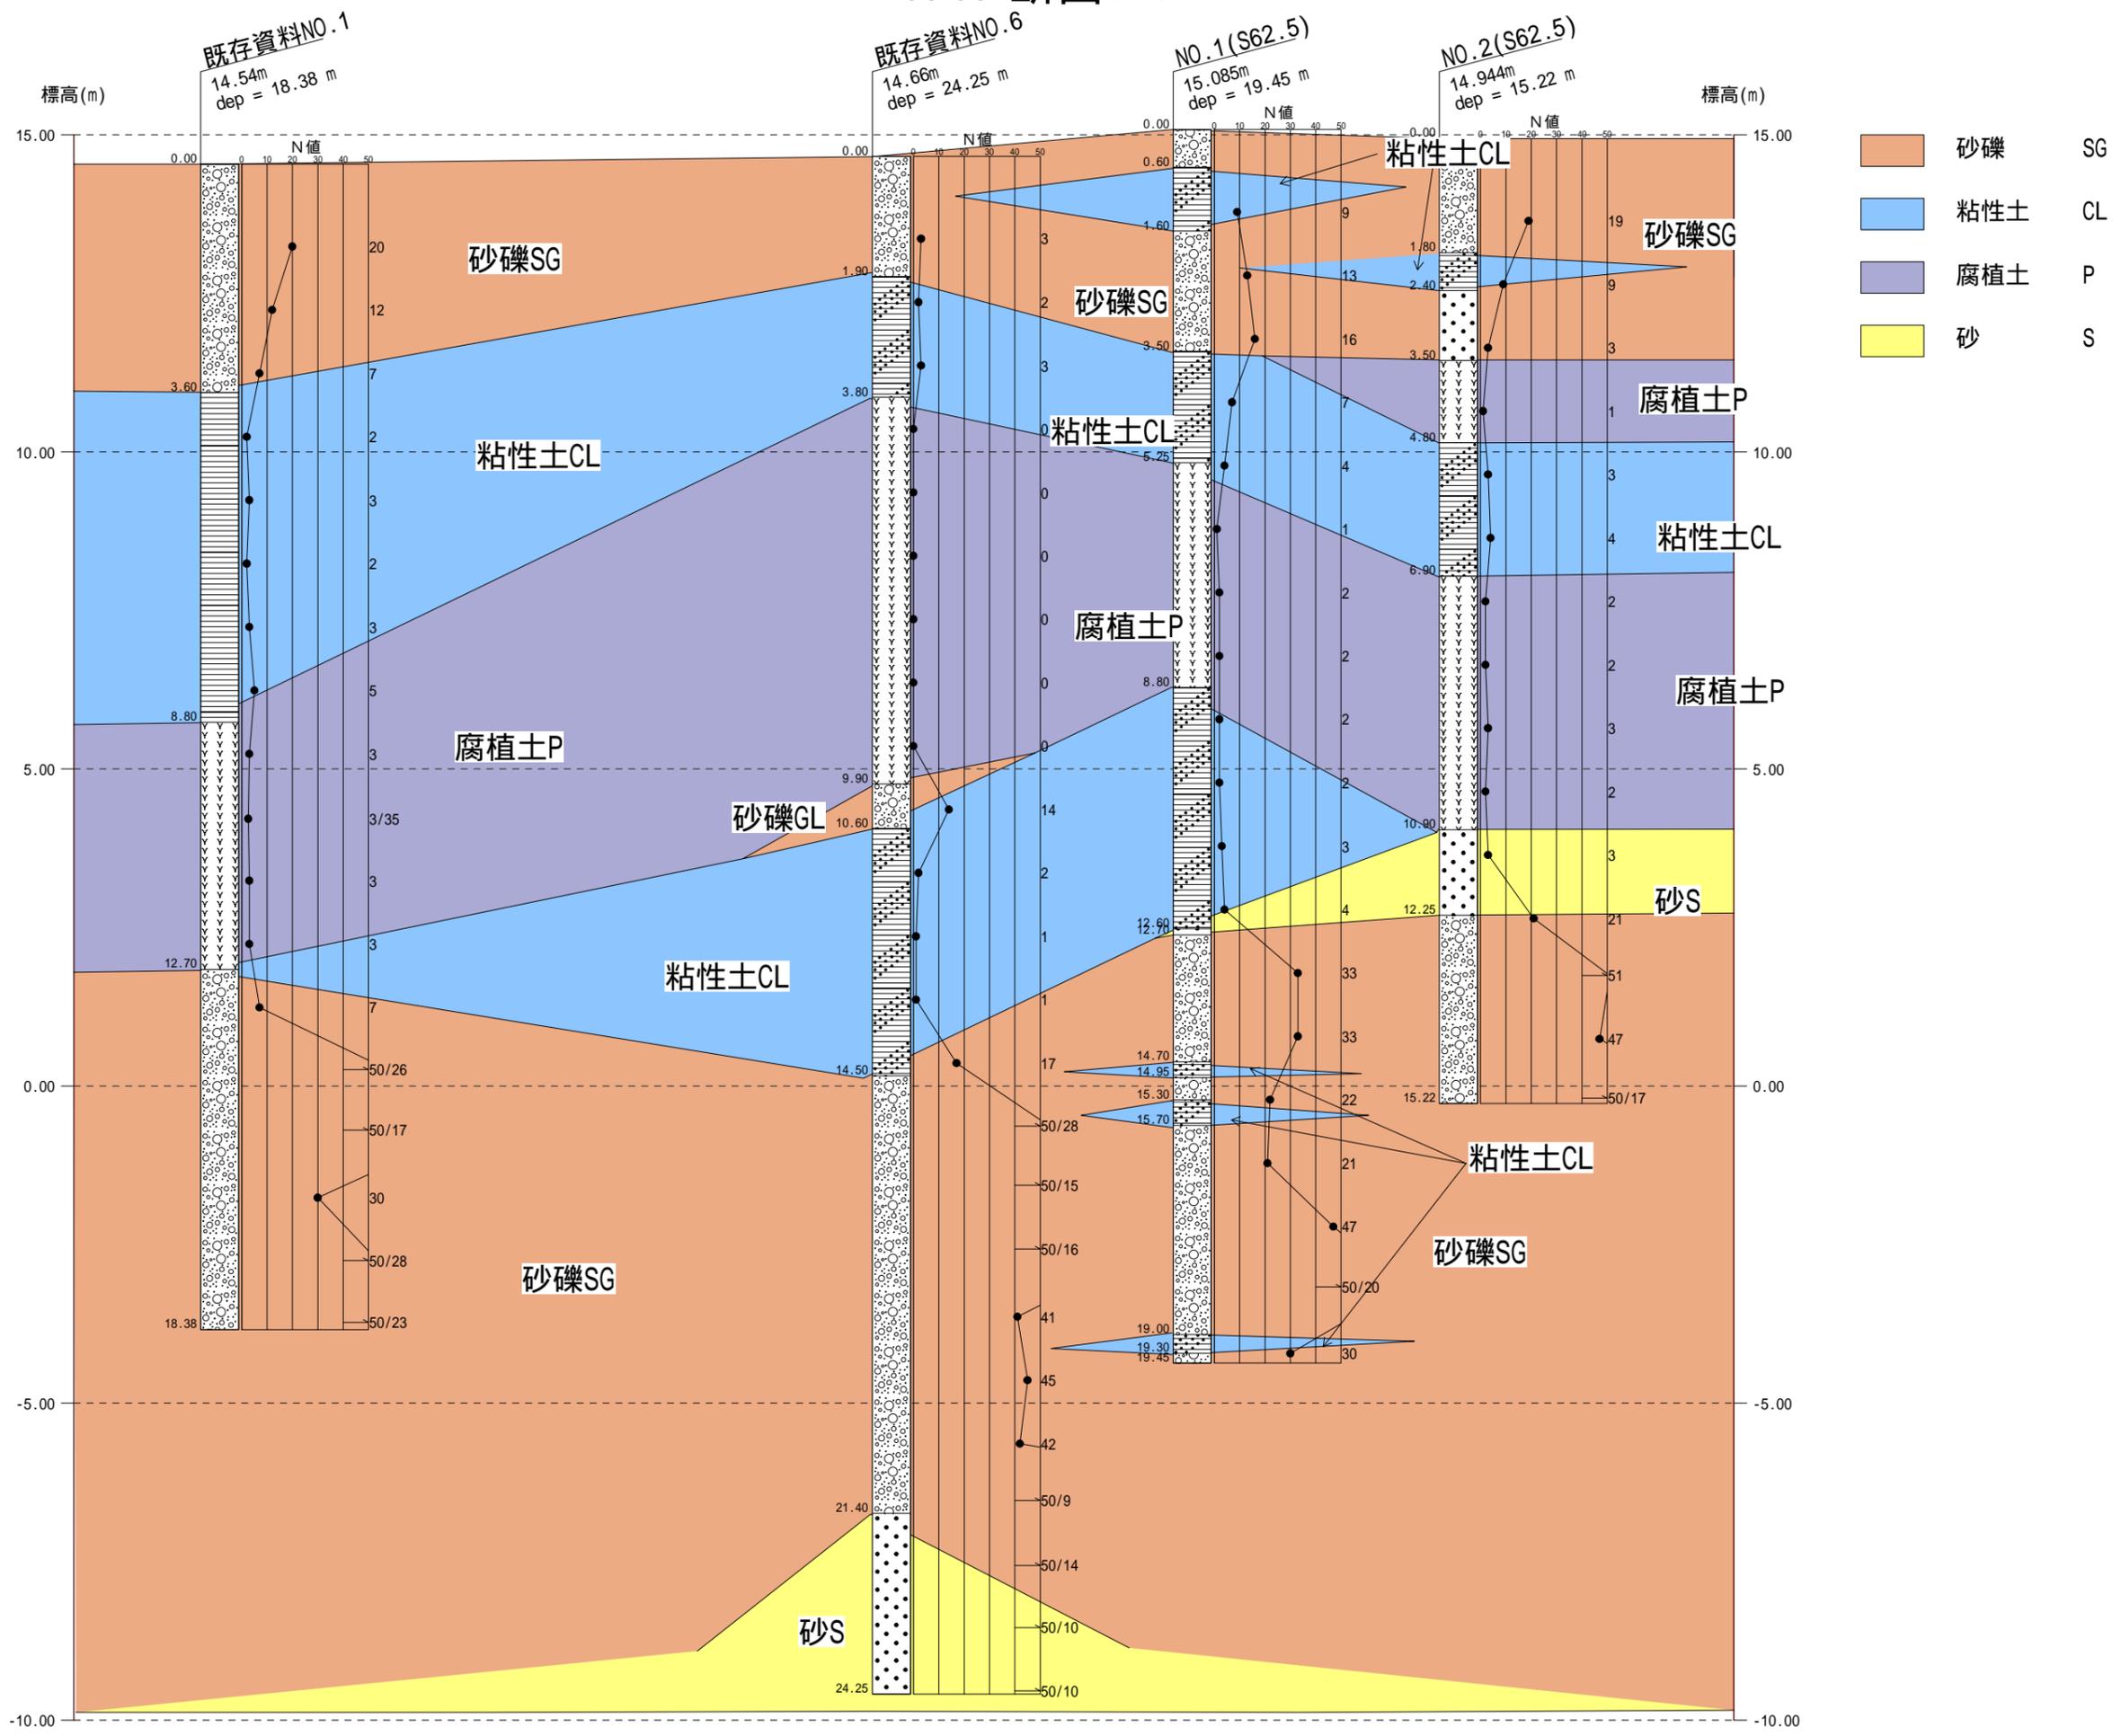
A-A' 断面 S=1:100

A-A 断面は、北～南方向に 4 本のボーリングを結ぶ断面図である。砂礫層が地表面下 1.90～3.60m の層厚で分布し、その下位に圧密沈下層に相当する軟弱粘性土(CL 層)および圧縮性の高い腐植土(P 層)が分布堆積している。特にボーリング既存資料 No.6 の軟弱層の層厚が、11.9m を有し最大である。また軟弱層から地表面までの深さが、1.9m と浅いため、他の地点と比べ圧密沈下量が最も多い地点である。この軟弱層の中でも圧縮性の高い腐植土(P 層)は、6.1m の層厚で分布し、現在も沈下が継続的に進んでいる。

その下位には、N 値 3 を示す緩い砂 S 層、N 値 21～50 以上を示す比較的安定した砂礫 SG 層が続いている。

沖積平坦部のほぼ中央部を通る地質縦断面図 A-A 断面によると、当該地区の地層は最上位より以下の分布状況を示している。

最上部砂礫層(SG)は盛土層の可能性が高く、以下沖積層である(上部)粘性土層(CL)・腐植土層(PL)・(下部)粘性土層(CL)が厚く分布している。これらの沖積層はN値も小さく、いわゆる軟弱層と呼ばれる土層に属している。

これらの軟弱層は最大層厚約 12m あり、特に腐植土(P)層は圧縮性が高い。このような土層に荷重(盛土)を掛けた場合、圧密沈下現象(土が圧縮して堆積が縮小し、地表面が沈下)を起こす。土層形成過程から推察すると、この軟弱層は山田川流域すなわち愛野公園 A ゾーン全域に、広く厚く分布していると考えられる。
