愛野公園構造物変状調査
所見書

平成 22 年 7 月

株式会社 フジヤマ
地質調査部

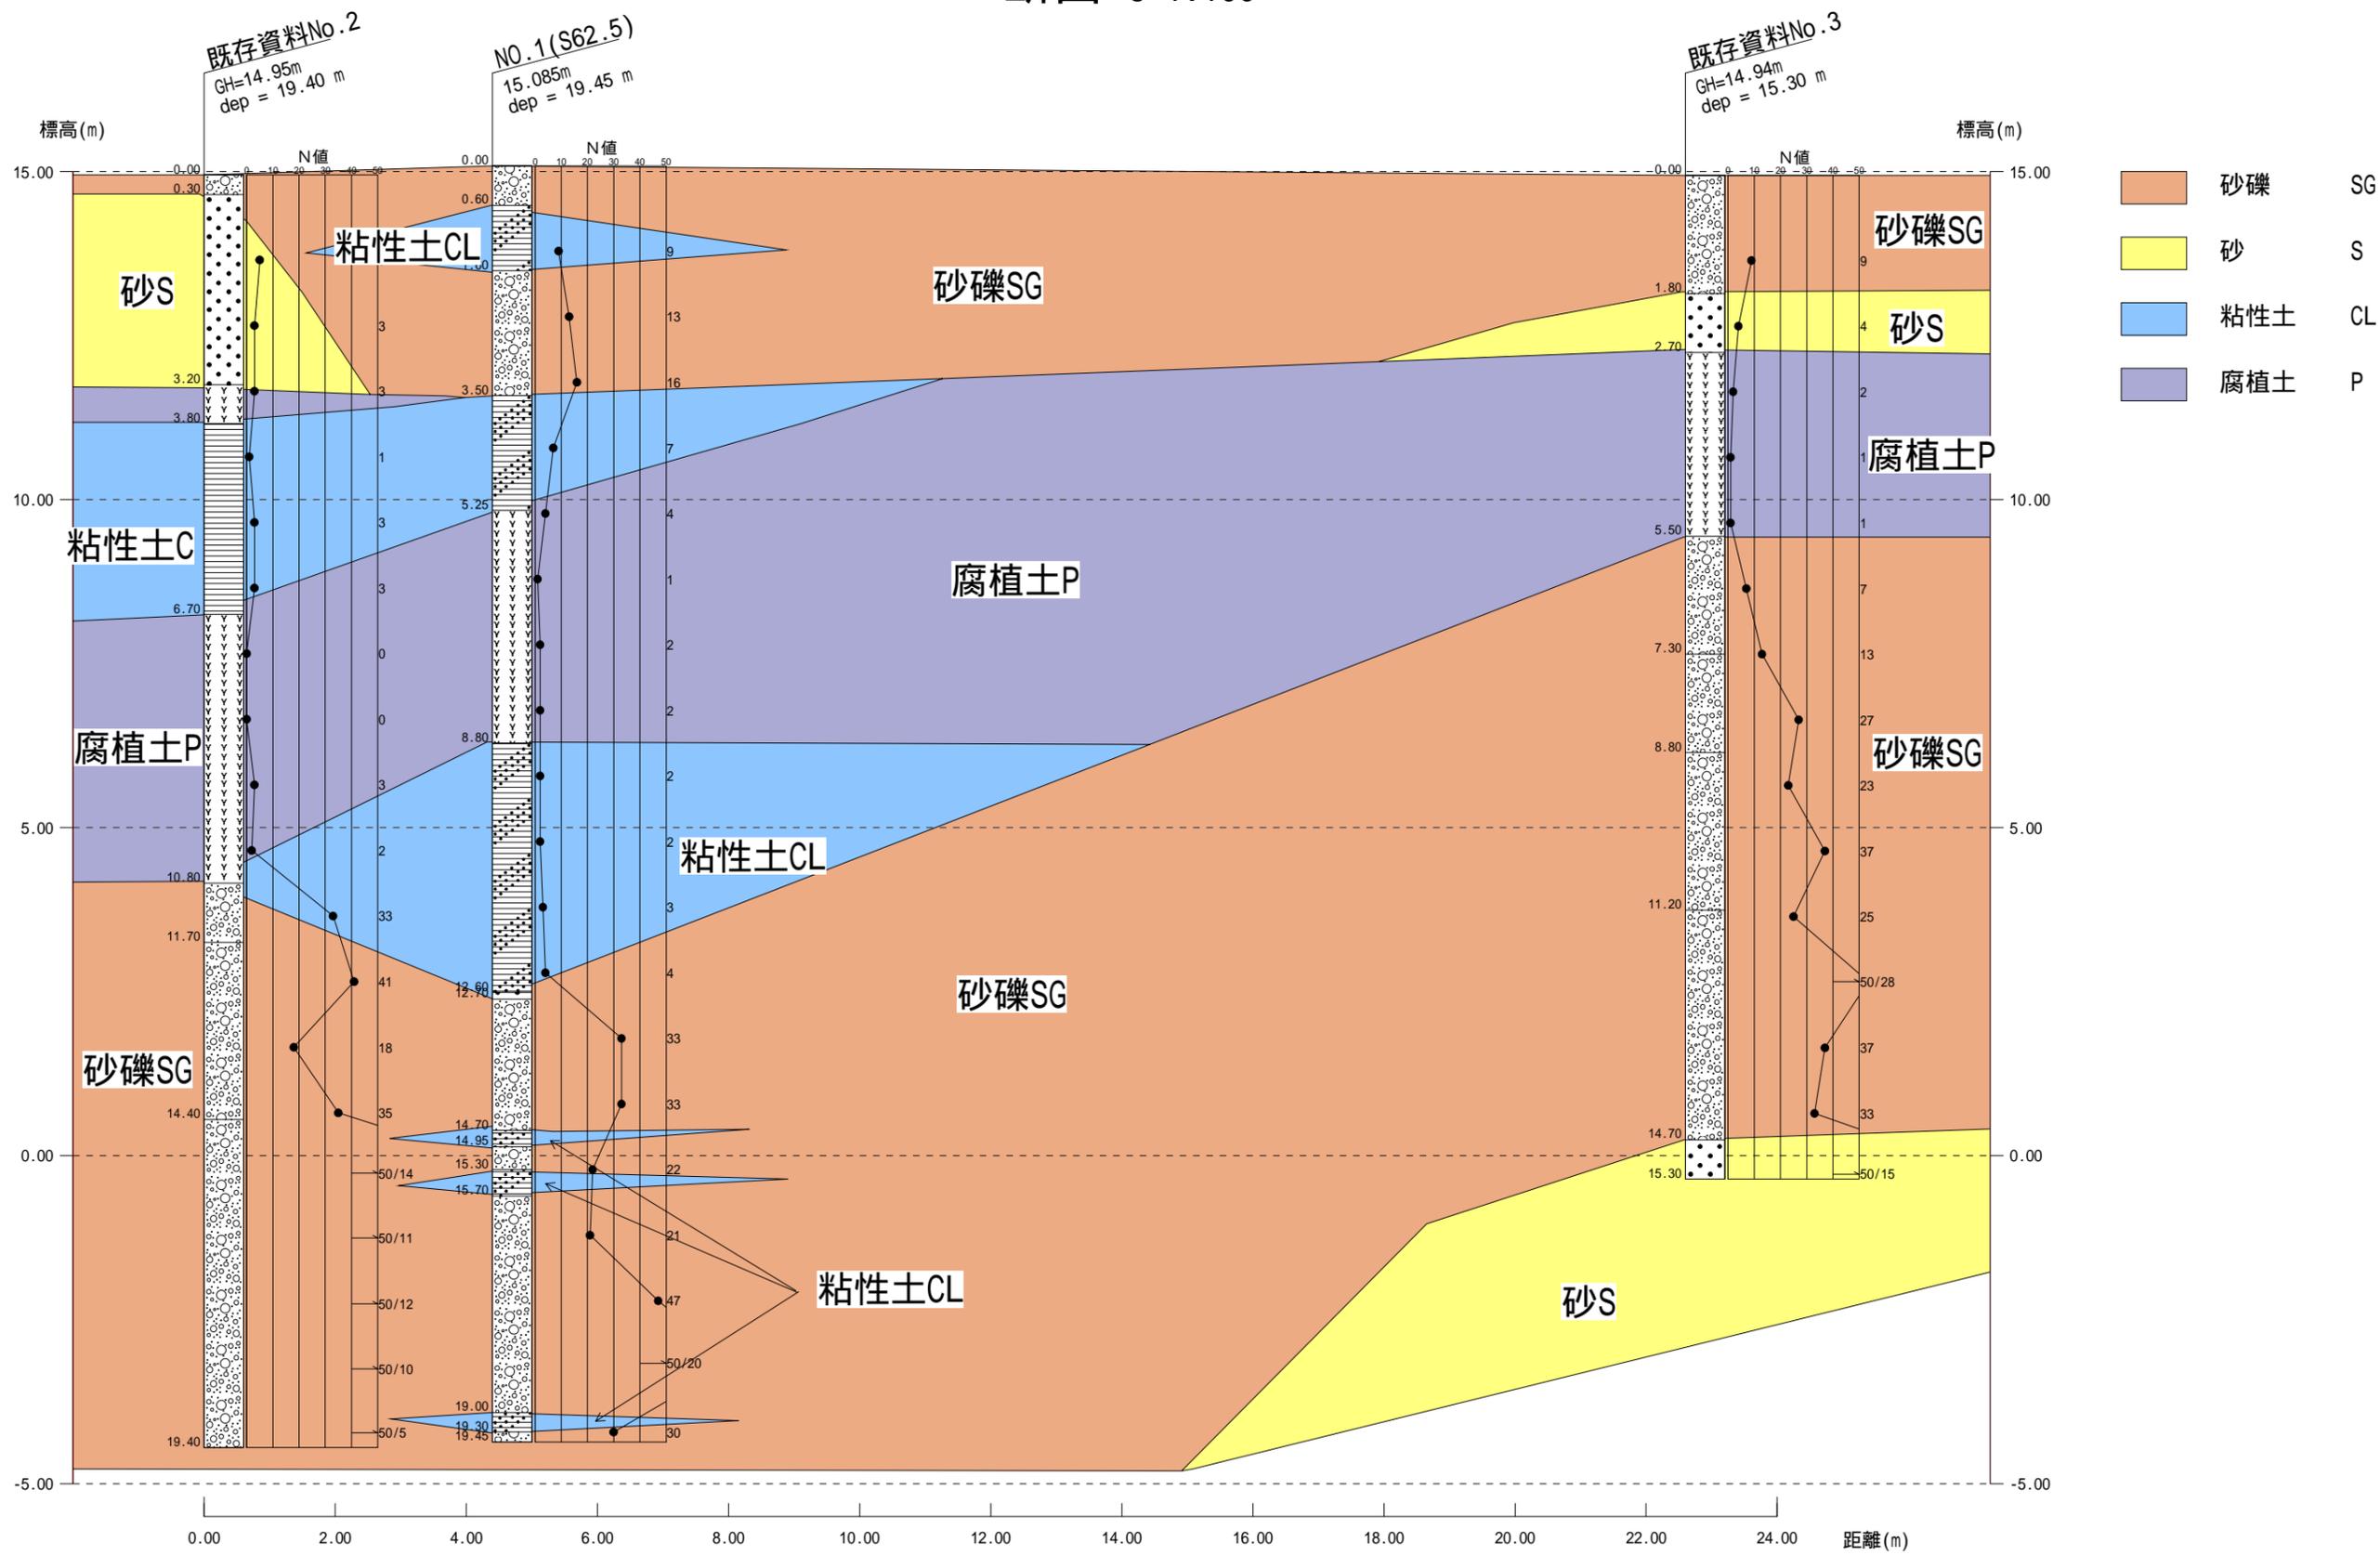
B-B' 断面 S=1:100

B-B 断面は、東西方向に 3 本のボーリングを結ぶ断面図である。上位砂礫(SG 層)および砂(S 層)は、2.70～3.20m の層厚で分布している。テニスコート、弓道場周辺で、軟弱層の層厚が 7.6～9.2m と厚く、この内圧縮性の高い腐植土(P 層)が、3.55～4.10m を占めている。一方、野球場東側のレフト側ポール付近に位置するボーリング既存資料 No.3 の軟弱層は、腐植土(P 層)が分布し、弓道場周辺と比べその層厚は、2.8m と薄い。その下位には、粘土を薄く挟むが、N 値 7～50 以上を示す砂礫(SG 層)などが堆積している。

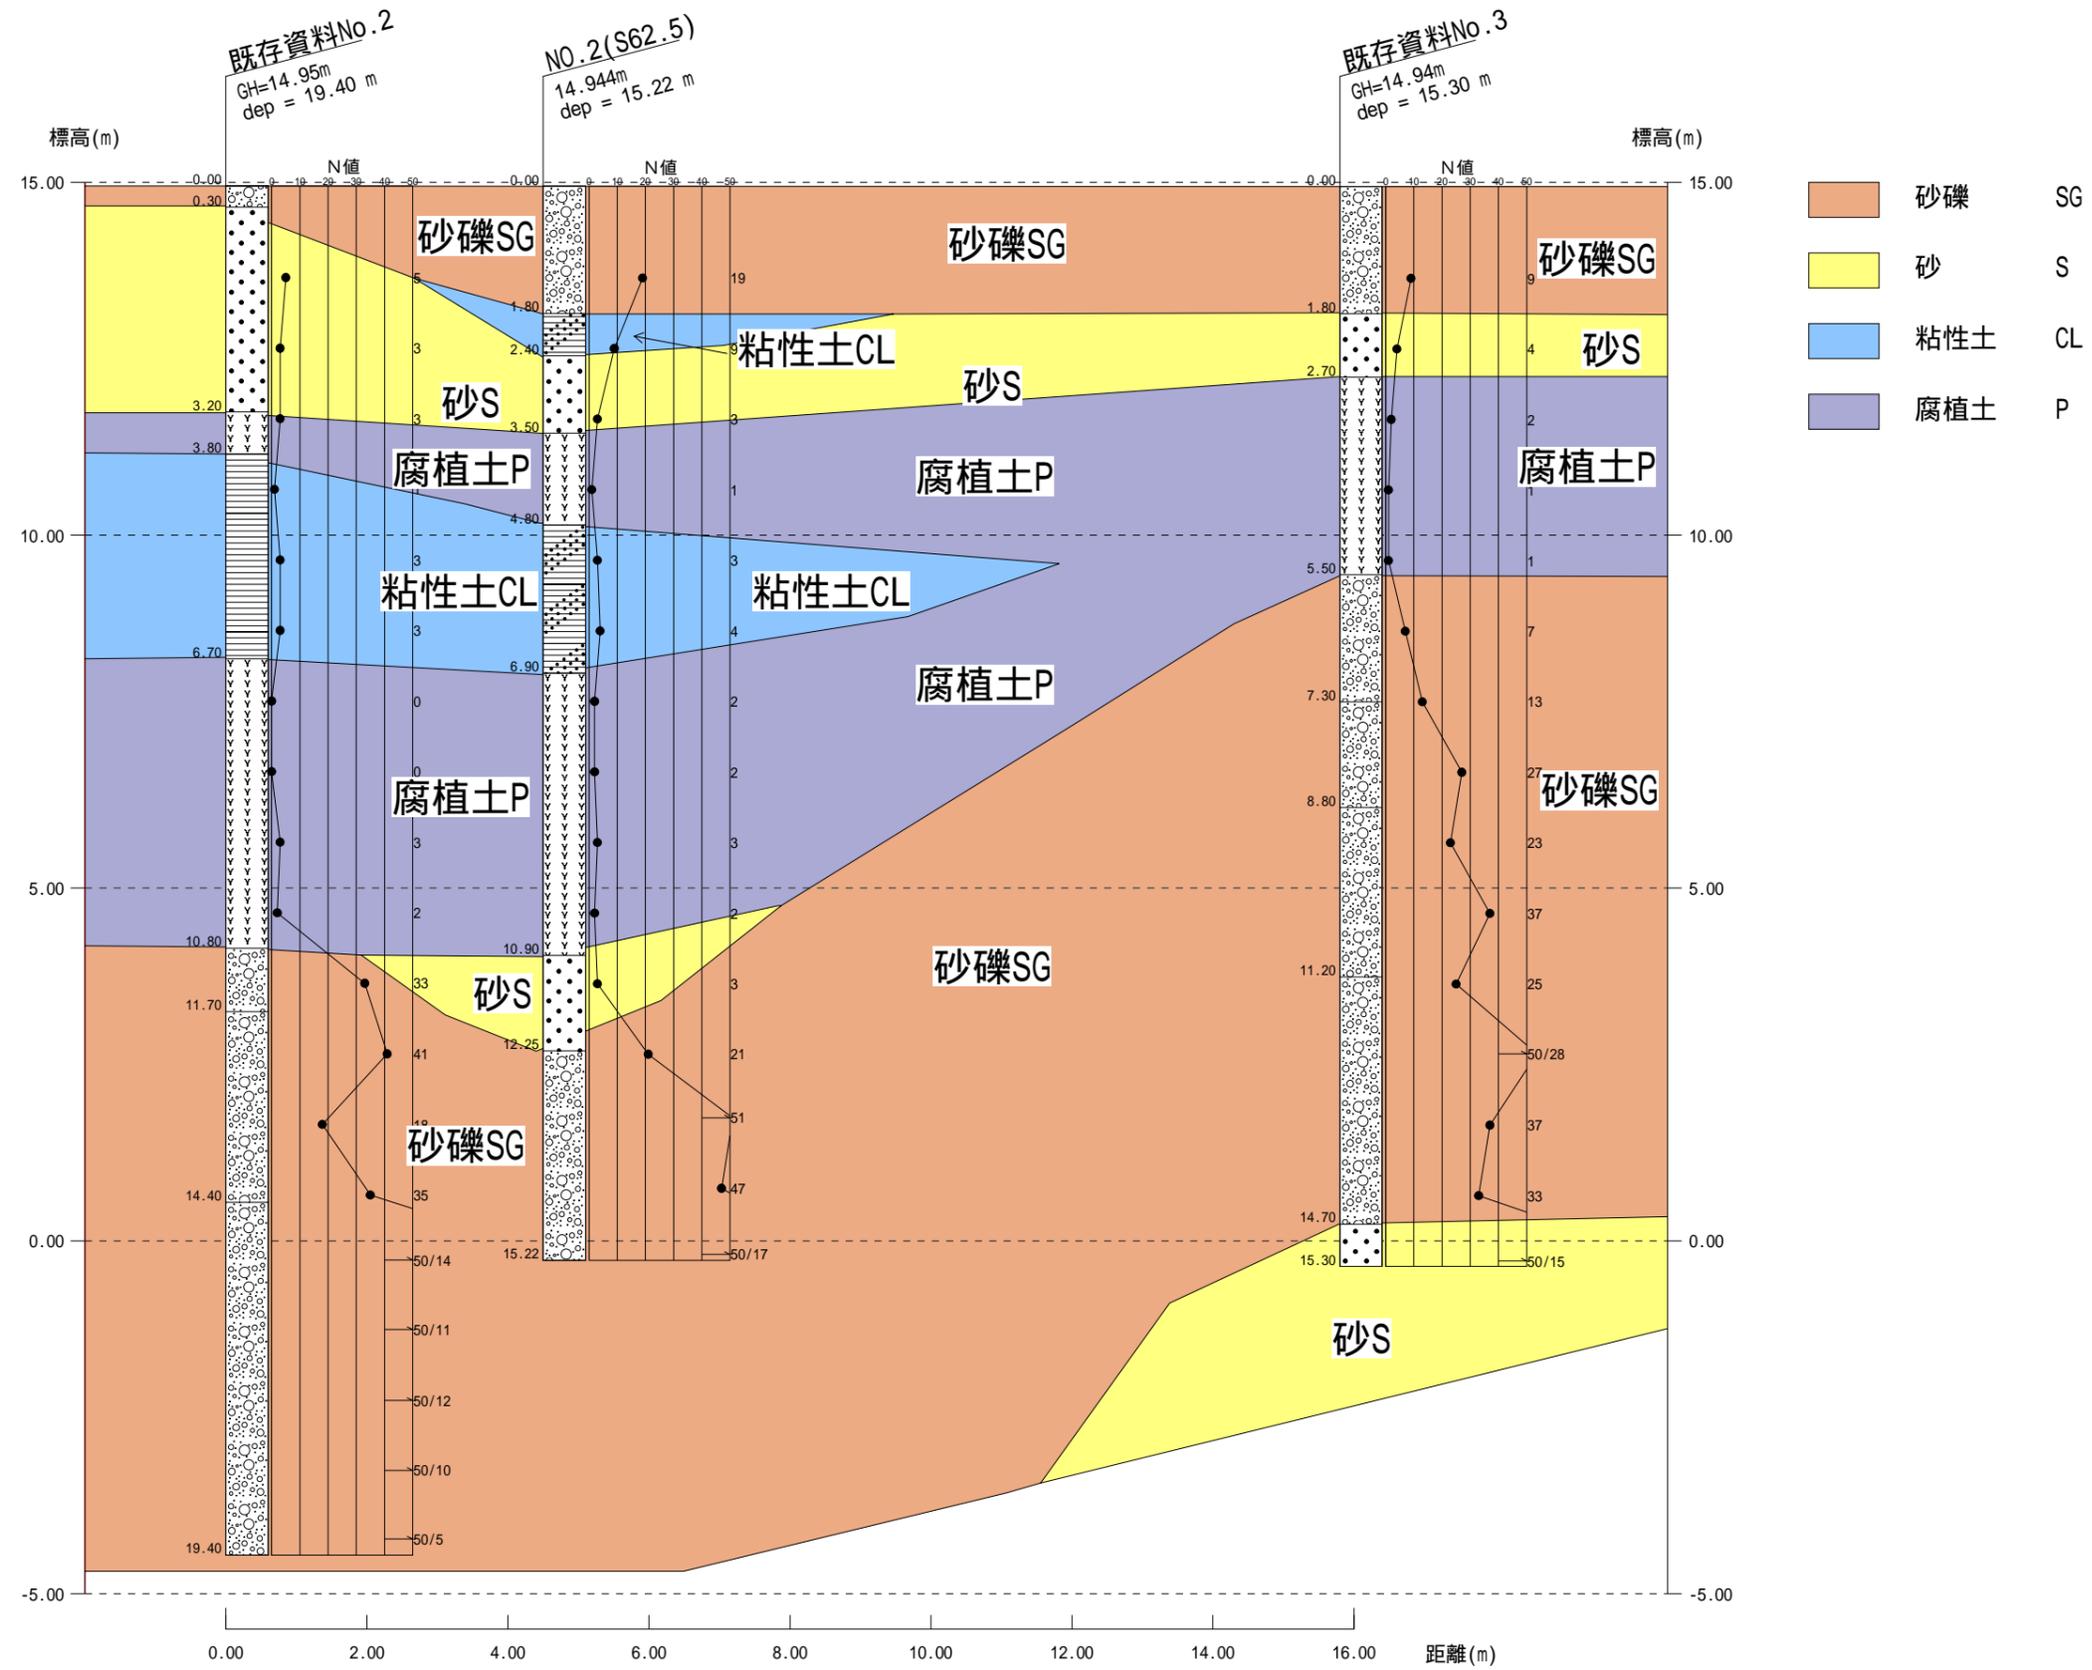
C-C' 断面 S=1:100

C-C 断面は、B-B 断面同様に、東西方向に 3 本のボーリングを結ぶ断面図である。上位砂礫(SG 層)および砂(S 層)は、2.70～3.50m の層厚で、分布している。敷地南側の東西方向に腐植土(P 層)の上位に砂(S 層)が、0.9～2.90m の層厚で、堆積している。軟弱層の層厚は、テニスコート周辺で 7.4～7.6m、野球場東側のレフト側ポール付近に位置するボーリング既存資料 No.3 付近で、2.8m と薄層になっている。その下位には N 値 3～50 以上を示す砂(S 層)および砂礫(SG 層)が分布堆積している。
