## 愛野公園運動施設整備基本計画業務委託

### 報 告 書

平成 20 年 2 月

袋 井 市

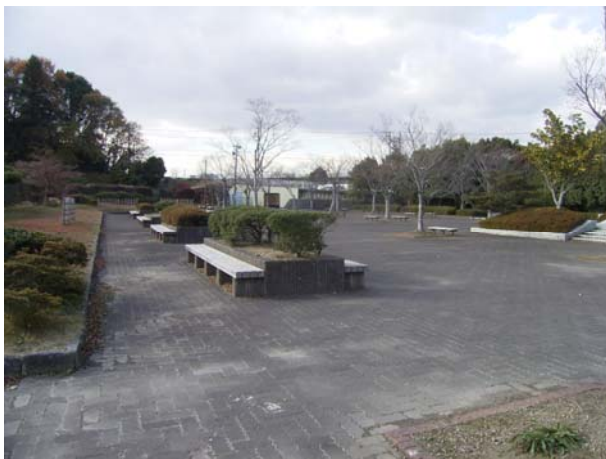
●エントランス広場の舗装の退色と劣化

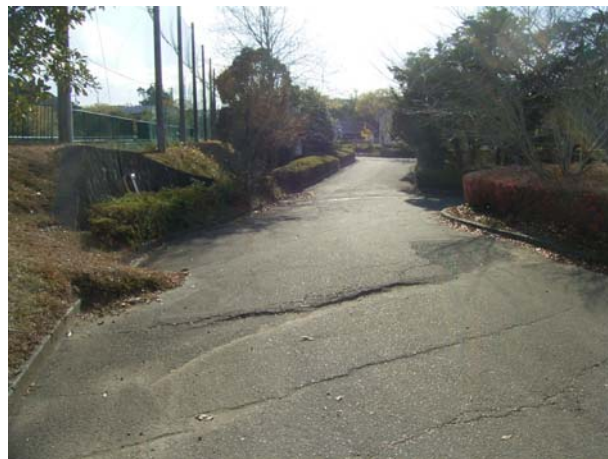
●通路の舗装の不陸と劣化

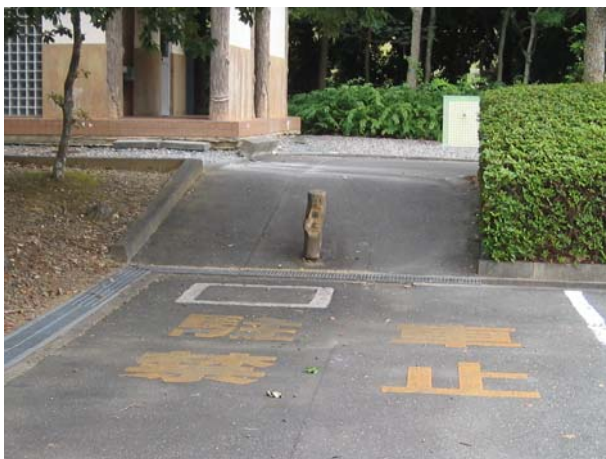
●スロープの急勾配による弱者に対するバリア

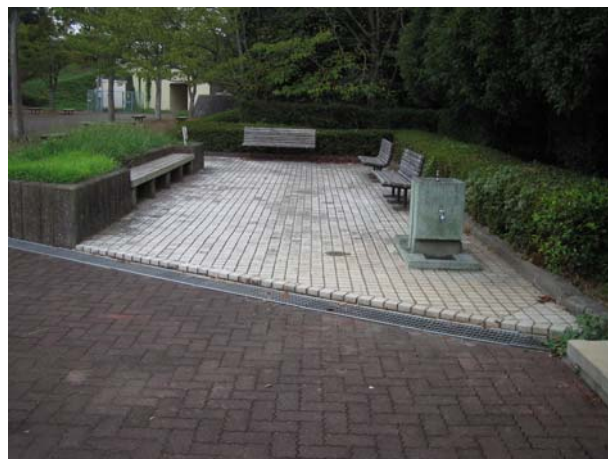
●通路間の段差による弱者に対するバリア

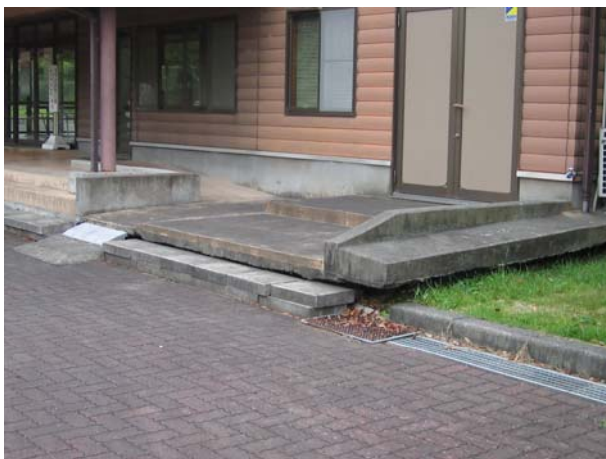
●地盤沈下に伴う階段の不具合

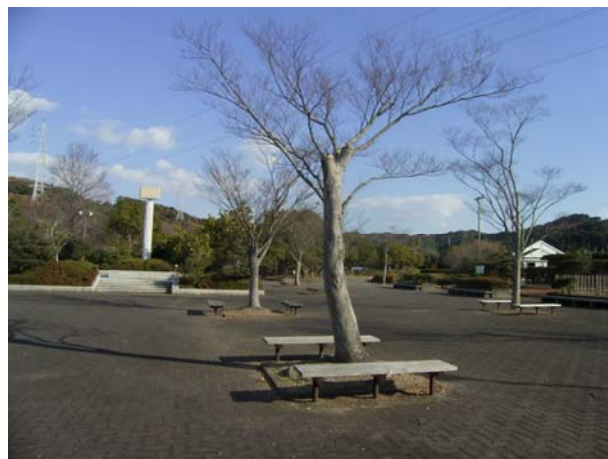
●エントランス広場のケヤキの生育不良

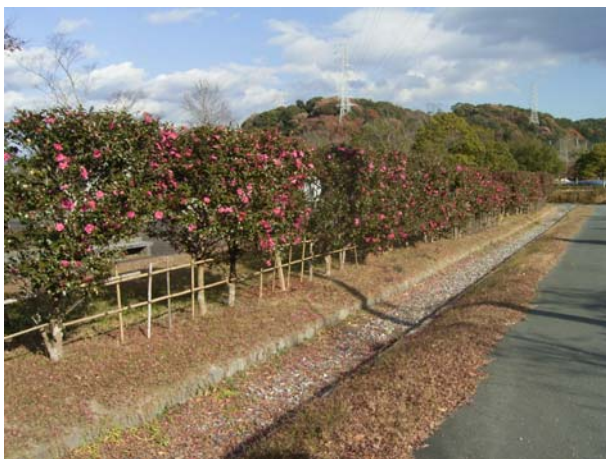
●エントランス広場周囲のサザンカによる景観の分断

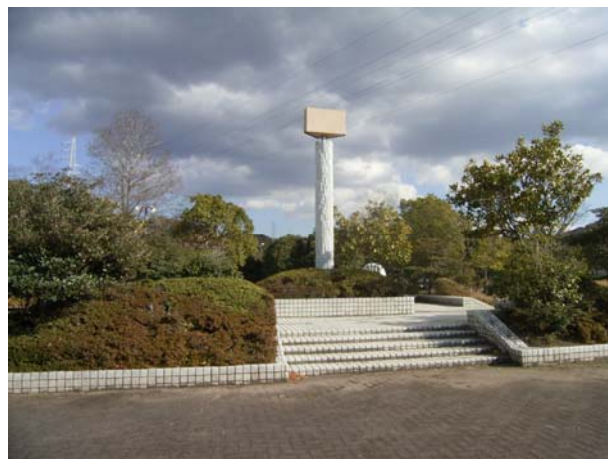
●エントランス広場のモニュメント(時計塔)のシンボル性の欠如

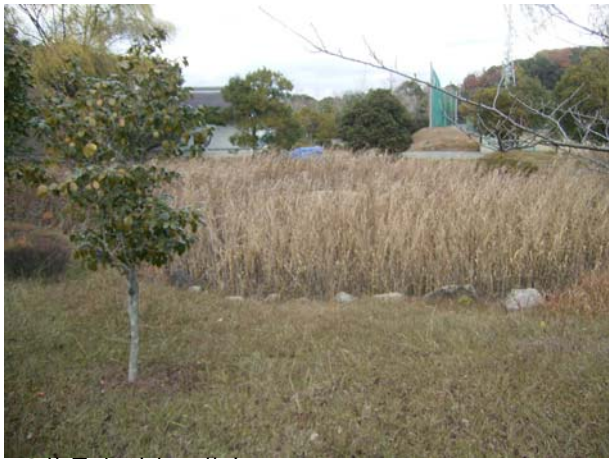
●修景池・流れの荒廃

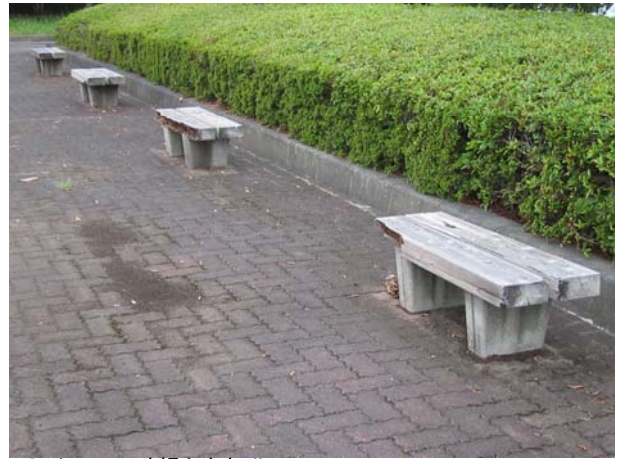
●ベンチの破損と老朽化

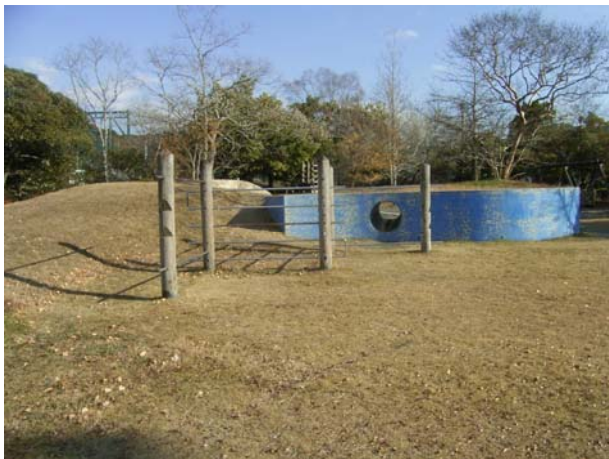
●遊具のトレンドとの乖離

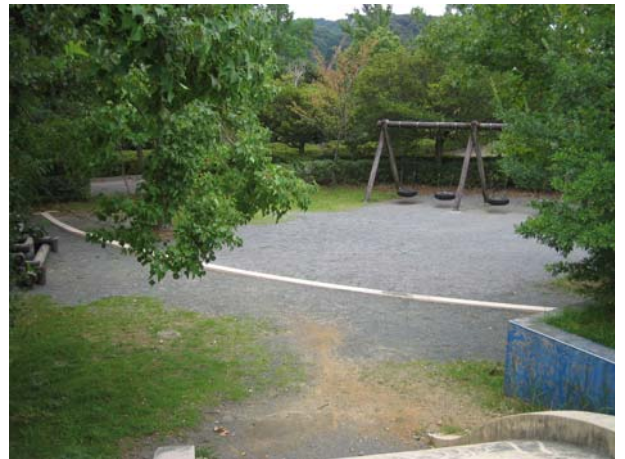
●遊具の安全基準との不整合

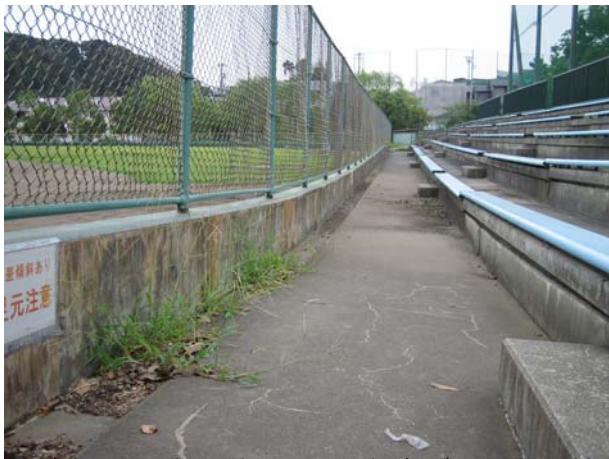
●地盤沈下に伴う野球場のスタンド・ダッグアウト等の破損

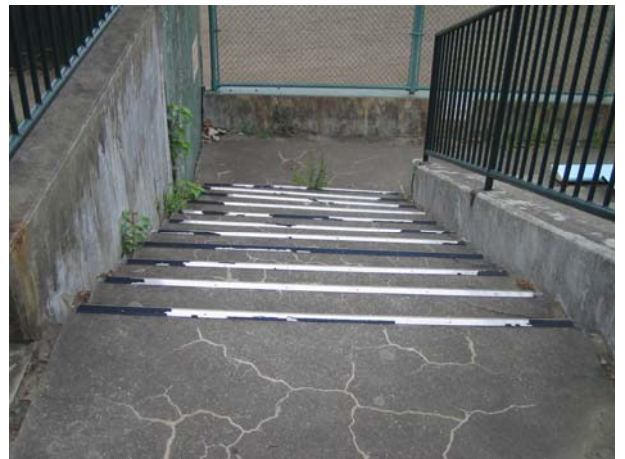
●野球場の構造物の老朽化・劣化

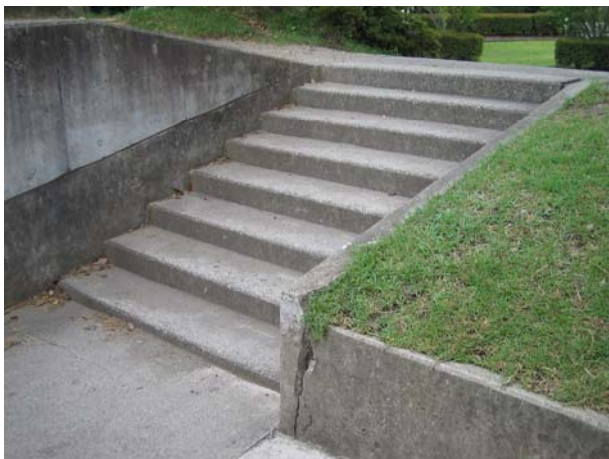
●野球場の構造物の弱者のアプローチに対するバリア

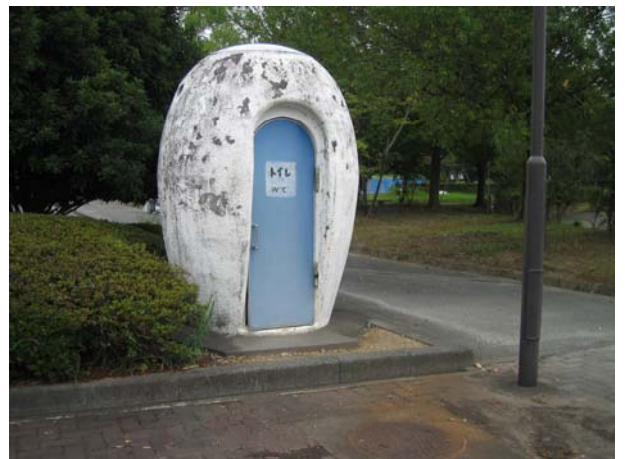
●トイレの老朽化と弱者に対するバリア

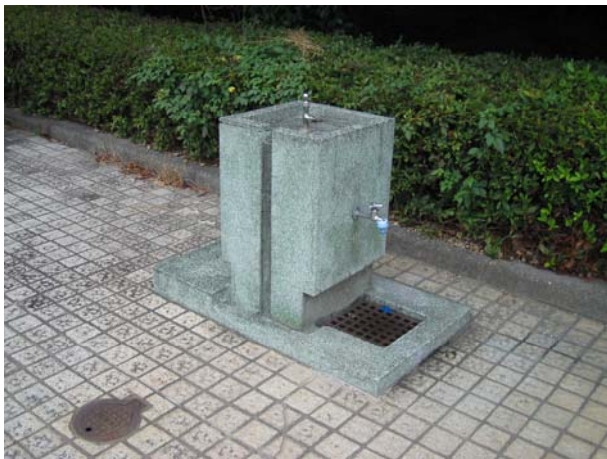
●水飲みの弱者に対するバリア

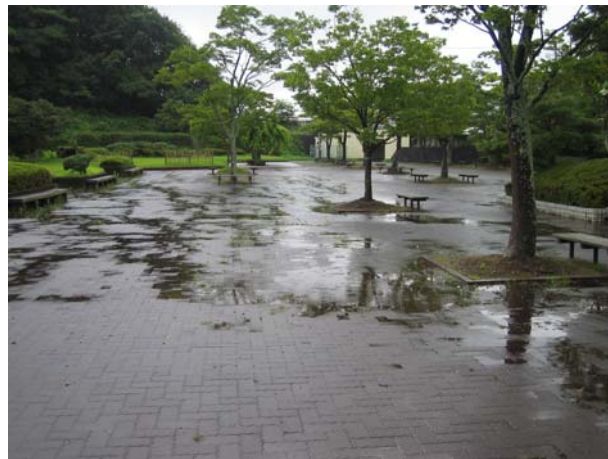
●表面排水の機能不全

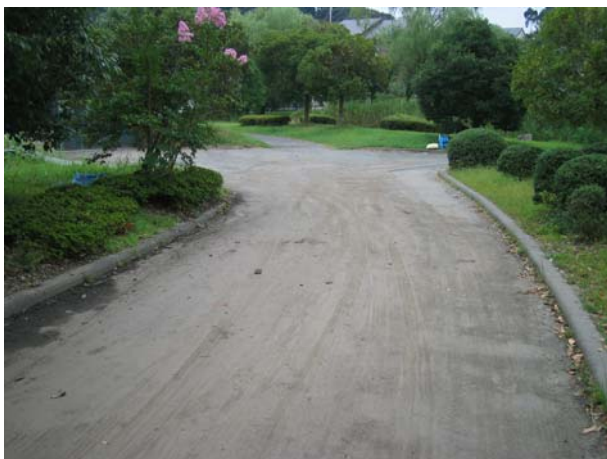
●排水施設の流下能力の不足(土砂の堆積)

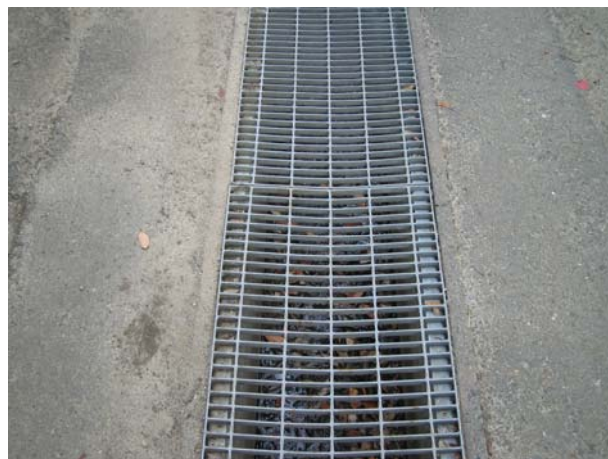
●排水施設の弱者に対するバリア

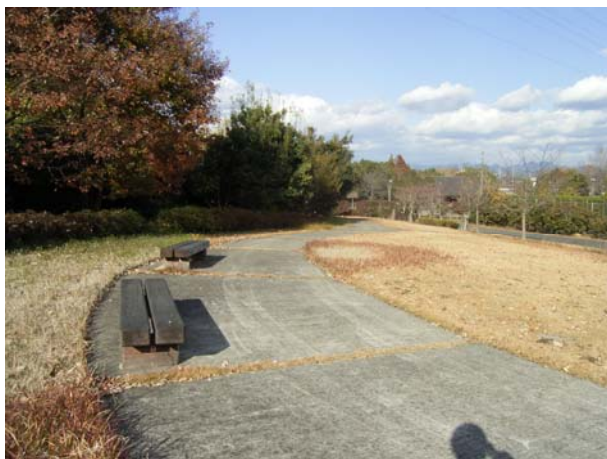
●低利用施設

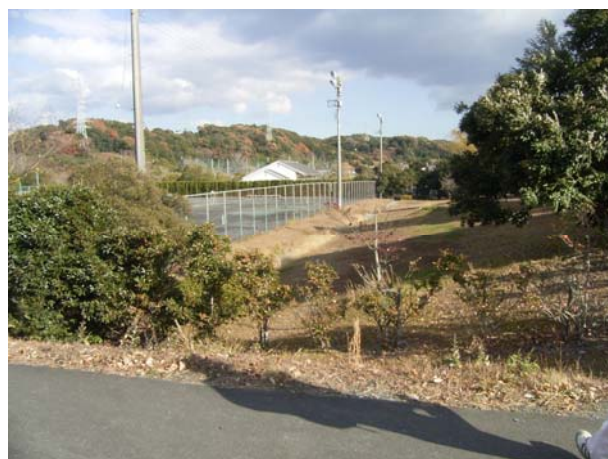
●未利用地

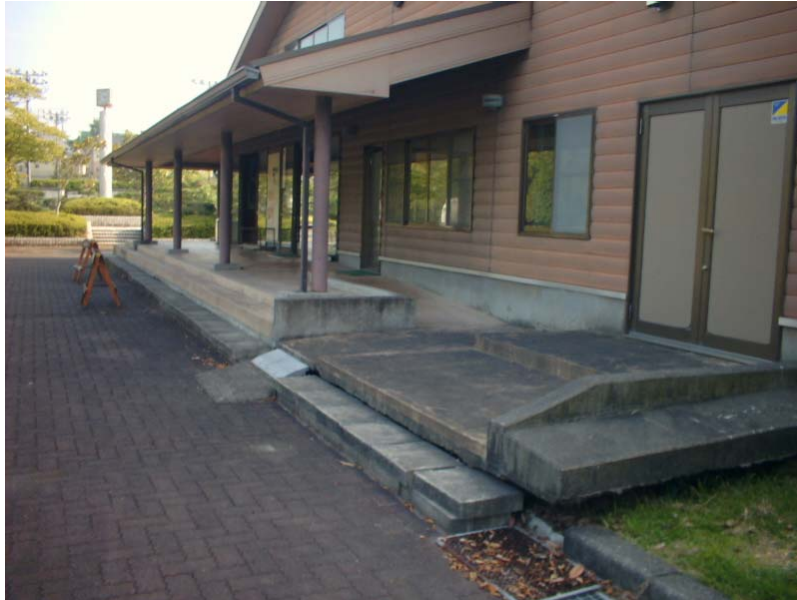
管理棟は杭基礎にて建造されているため、沈下による段差は管理棟への出入りに支障を来している。半年間での沈下量は 5mm であり、その沈下速度も一定であることから近い将来沈下が収束するとは言い難い。

これによる問題点は管理棟への出入りの他に、給排水施設への支障が懸念される。

管理棟段差状況

具体的には「管理棟、駐車場トイレ」へのアプローチ、給排水施設の改良、周辺地盤の盛土など、今後も継続するであろう沈下に対応できる方策が望まれる。

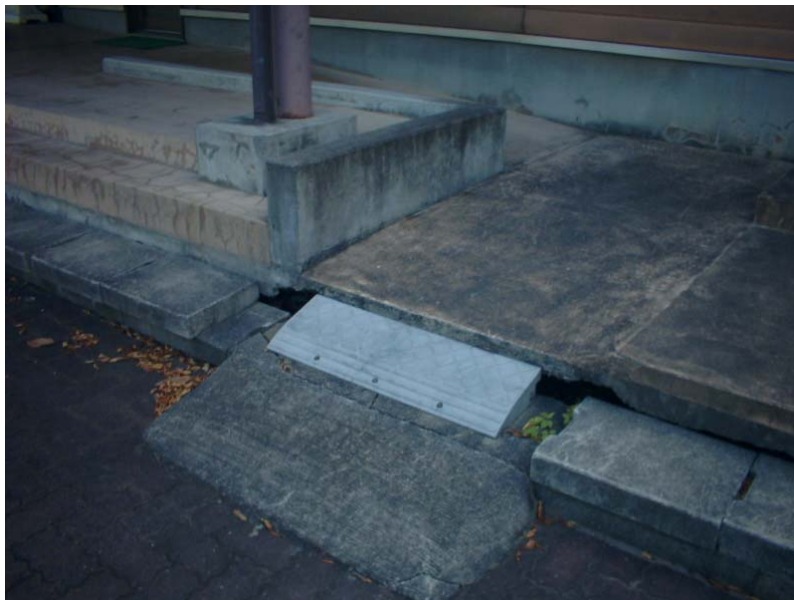
管理棟への出入り口に設けられた仮設坂路

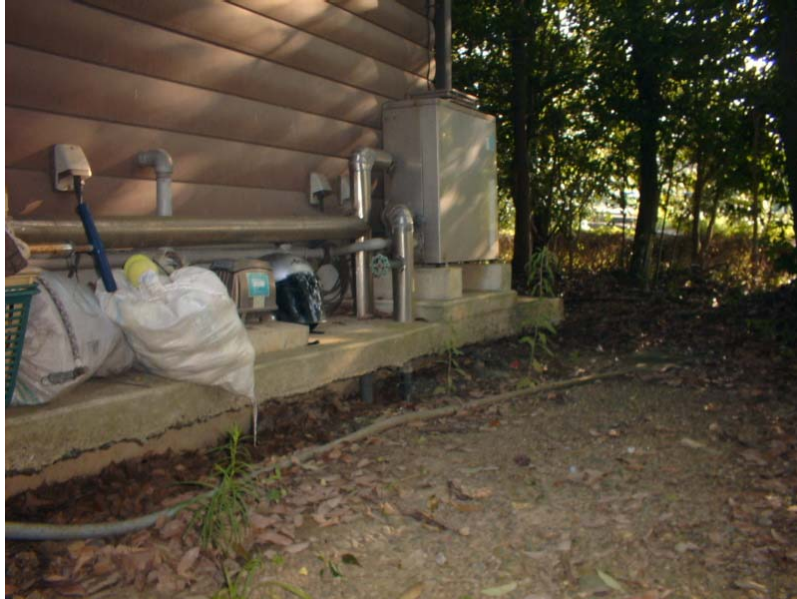
管理棟給排水施設の状況。犬走りが浮いた状態。

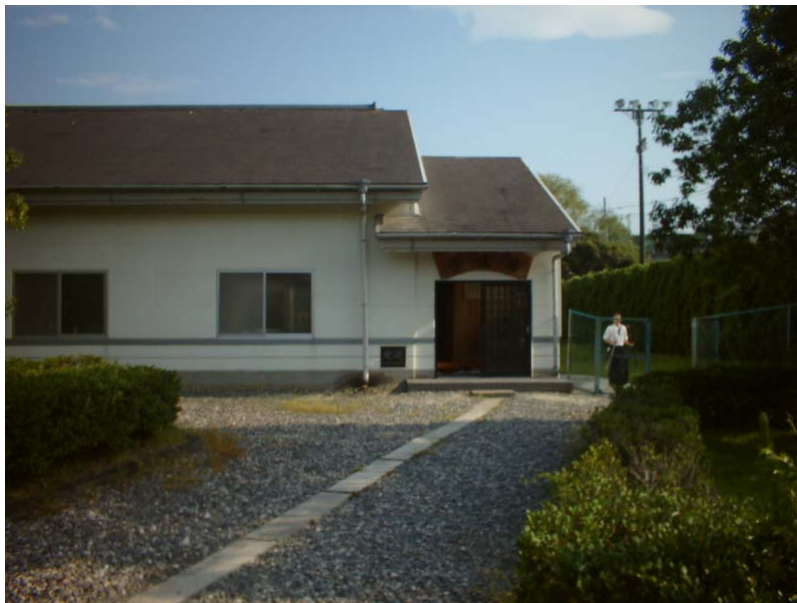
計測地点 3 同様、沈下量が少ない。そのため当地域周辺は比較的安定していることが予想される。過年度地質調査資料では軟弱層が約 13m 程度堆積しているが、テニスコート同様、造成盛土高が少なかったこと、背後が丘陵地であり最も圧密すると思われる P 層（腐植土、粘土質腐植土）が比較的薄いことなどが、沈下量が少ない要因として考えられる。

弓道場の状況

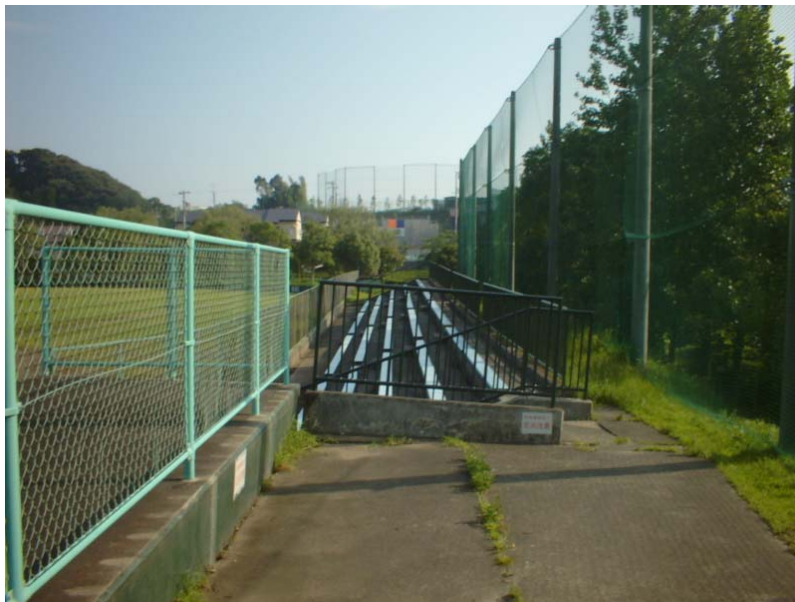
計測地点最大の 8.9mm の沈下となった。現在当スタンドは沈下による傾斜、排水不良、コンクリートのひび割れ等が発生している。その要因としては過年度地質調査資料より当地区周辺は軟弱層厚が約 15m と厚く、最も圧密が予想される P 層（腐植土、粘土質腐植土）が N 値 0 で 6m も確認されていること、スタンドの構造が軟弱地盤上に高さ 2m の逆 T 式擁壁が直接基礎にて構築されていることが挙げられる。

半年間の沈下状況も一定の右肩下がりとなっているため、今後も引き続き沈下が進行していくものと予想される。

傾斜したライト側スタンド

「野球場スタンド」に関しては、構造上の問題であるため、現在の逆 T 式擁壁を撤去もしくは、一部取壊した上で、構造物によらず盛土による再構築が望ましい。沈下の低減にはつながらないが、杭基礎等を使用した構造物とした場合、周辺部の沈下により段差が生じることとなるためである。ある程度沈下を許容し、周辺との不等沈下を出来るだけ低減させた上、今後も発生する沈下に対して、修繕、補修が容易となる形式の採用が求められる。

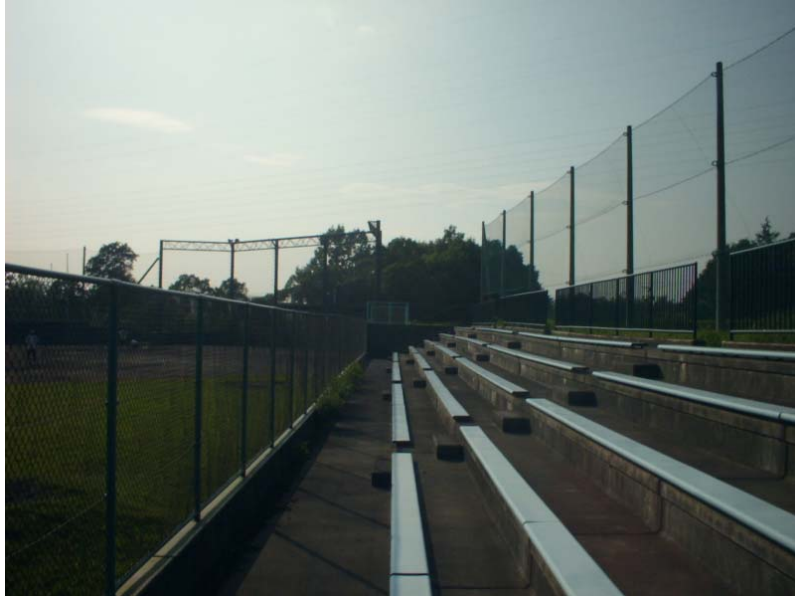
ライト側に比べレフト側は沈下量も 3mm と少なく、目で見える問題は生じていない。過年度地質調査資料においても、当地区は公園内で最も軟弱層が薄く約 5.5m となっている。

レフト側スタンドの状況

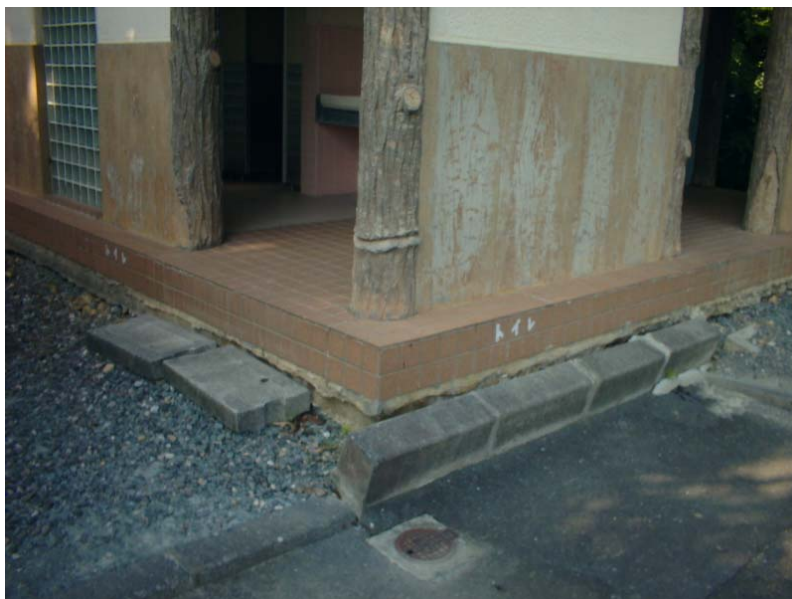
沈下量は 3.1mm となっているが、沈下によるトイレとの段差は著しく、補修が必要である。過年度地質調査資料より軟弱層は約 13m 堆積している。半年間の沈下状況では、一律ではないものの今後も沈下が継続していくことと思われる。

トイレ出入り口での段差状況
