調査結果図

磐田市立岩田小学校 定期調査報告

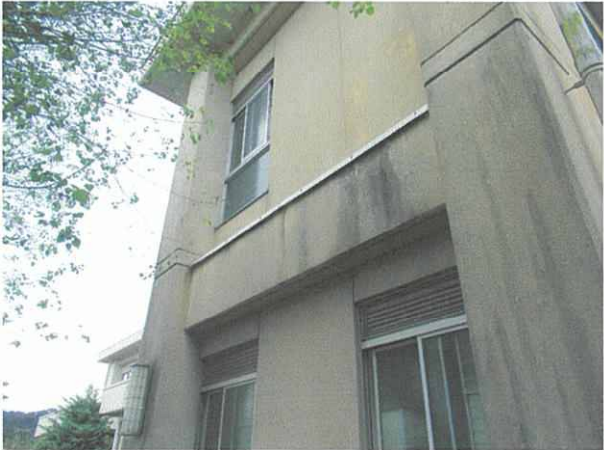
部位	番号	調査項目	調査結果
	写真-2	2 (8) 建築物の外部	○要是正 □その他

特記事項	
		管理教室棟 北面 外壁 クラック・塗装剥離

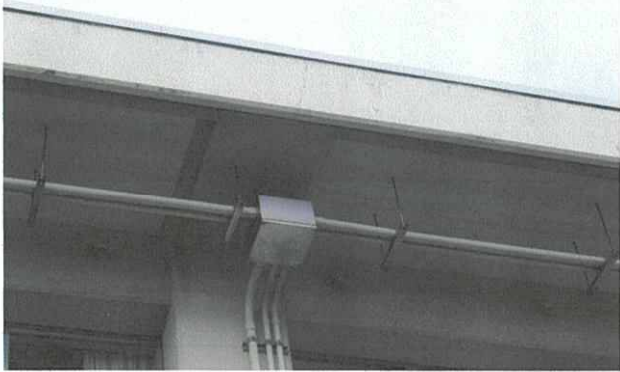
部位	番号	調査項目	調査結果
	写真-6	3 (1) 屋上及び屋根

特記事項	
		管理教室棟 南面 パラペット クラック

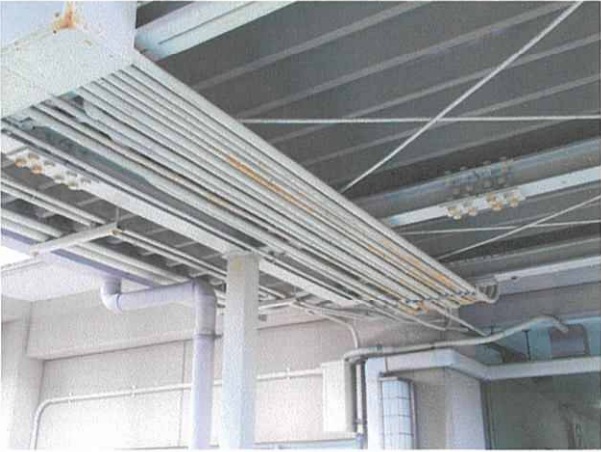
部位	番号	調査項目	調査結果
	写真-8	5 (2) 避難施設等	<input type="radio"/> 要是正 <input type="checkbox"/> その他

特記事項	
		管理教室棟と特別教室棟との渡り廊下 鉄骨材・配管材 サビ

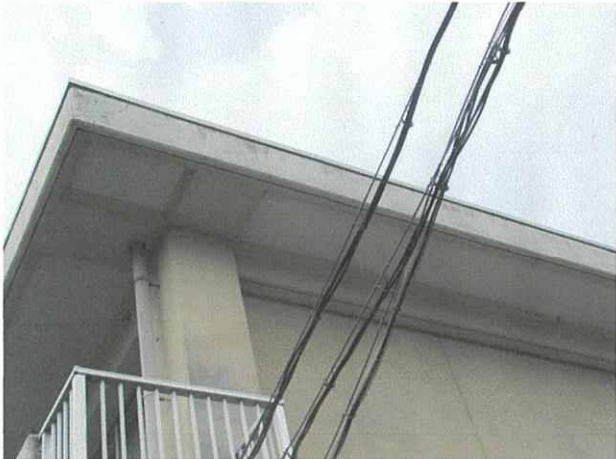
部位	番号	調査項目	調査結果
	写真-11	3 (1) 屋上及び屋根

特記事項
	管理教室棟 東面
	パラペット クラック

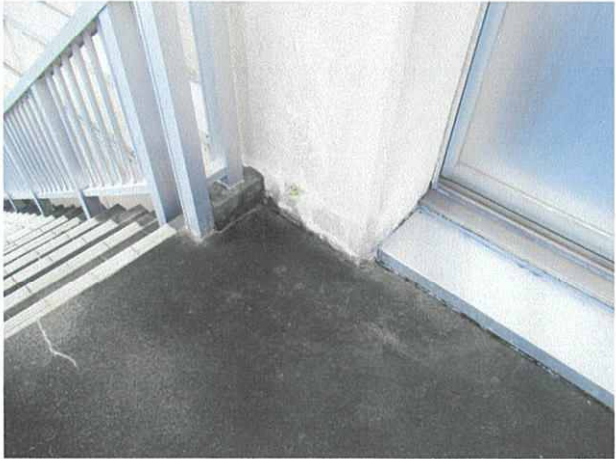
部位	番号	調査項目	調査結果
	写真-12	2 (11) 建築物の外部

特記事項
	管理教室棟 東面 屋外階段
	RC柱 断熱材 露出

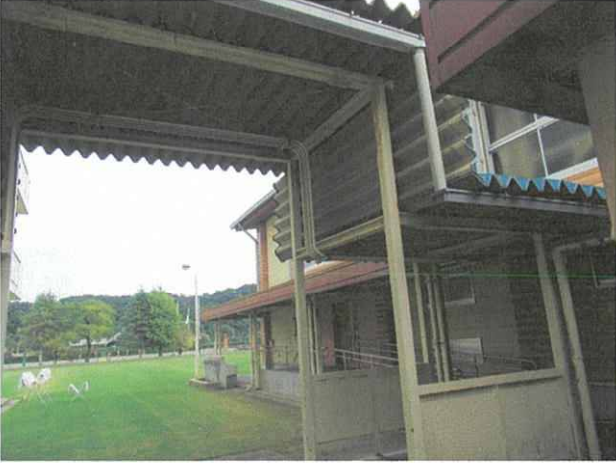
部位	番号	調査項目	調査結果
	写真-13	2 (9)・3 (7) 建築物の外部・屋上及び屋根	<input type="radio"/> 要是正 <input type="checkbox"/> その他

特記事項	
		特別教室棟と屋内運動場との渡り廊下 鉄骨材サビ腐食 屋根材 折版腐食

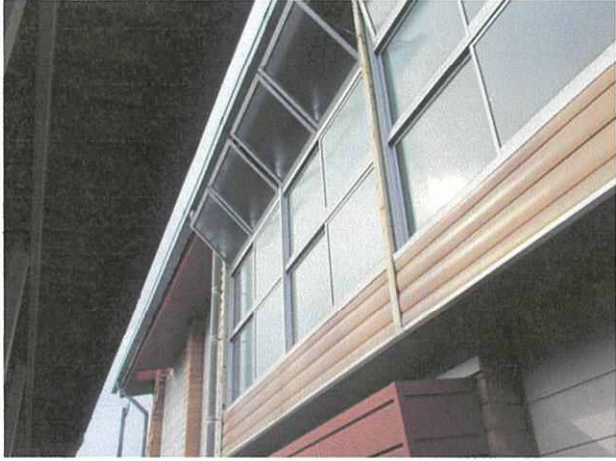
部位	番号	調査項目	調査結果
	写真-17	2 (11) 建築物の外部

特記事項
	屋内運動場 南面
	外壁材 クラック

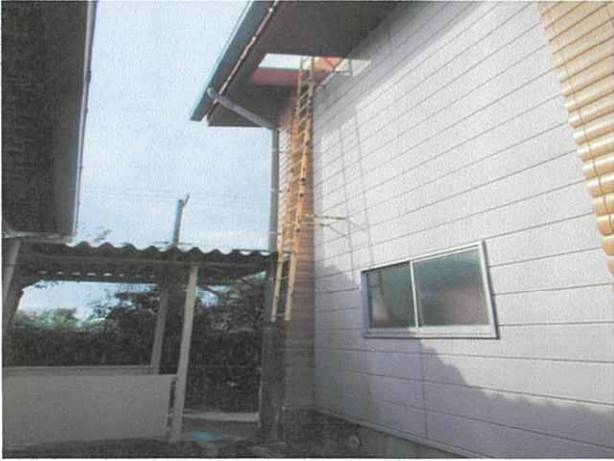
部位	番号	調査項目	調査結果
	写真-18	2 (17) 建築物の外部

特記事項
	屋内運動場 南面
	屋根点検用梯子 サビ

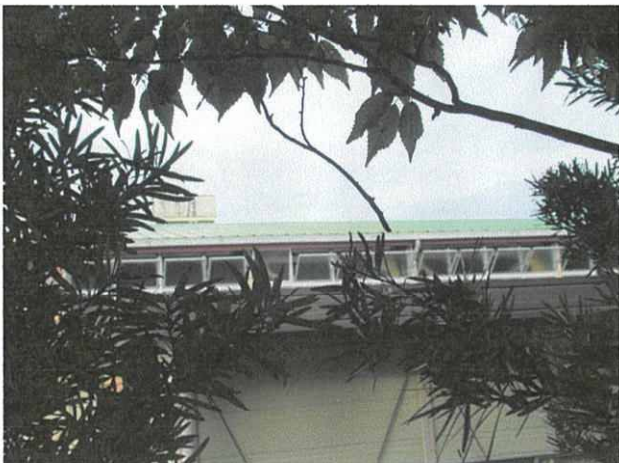
部位	番号	調査項目	調査結果
	写真-20	3 (7) 屋上及び屋根

特記事項	
		屋内運動場 屋根材 サビ・劣化

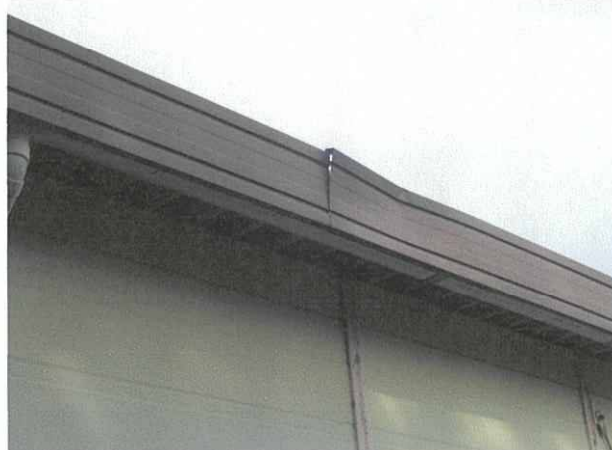
部位	番号	調査項目	調査結果
	写真-26	3 (7) 屋上及び屋根	○要是正 □その他

特記事項
	別棟：図工室
	幕板鋼板 壊れ

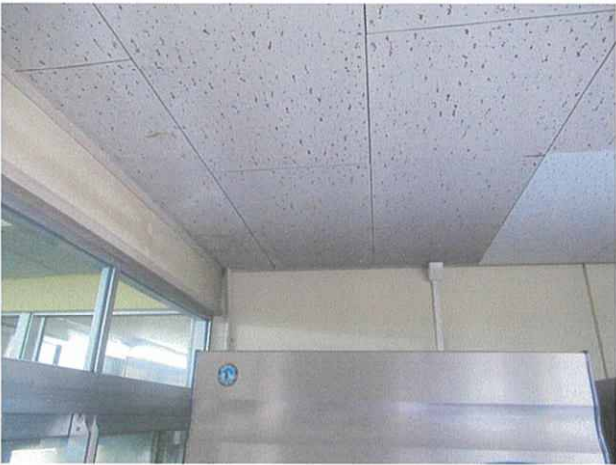
部位	番号	調査項目	調査結果
	写真-35	4 (24) 建築物の内部	○要是正 □その他

特記事項
	特別教室棟 1F 給食通路
	天井 雨漏り

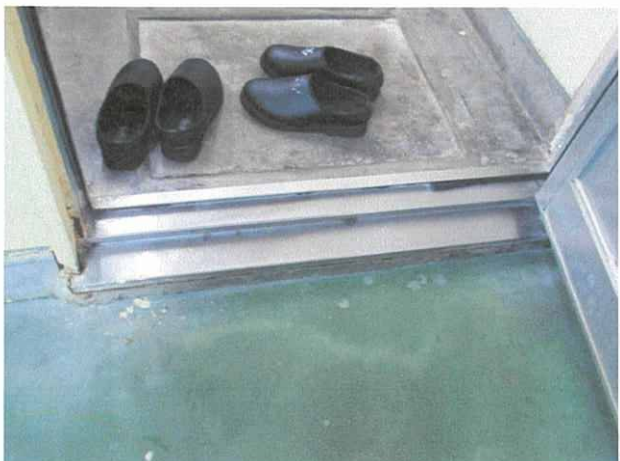
部位	番号	調査項目	調査結果
	写真-39	4 (16) 建築物の内部	<input type="radio"/> 要是正 <input type="checkbox"/> その他

特記事項	
		特別教室棟 1F 給食室 下処理室 建具 ゴムパッキン破損

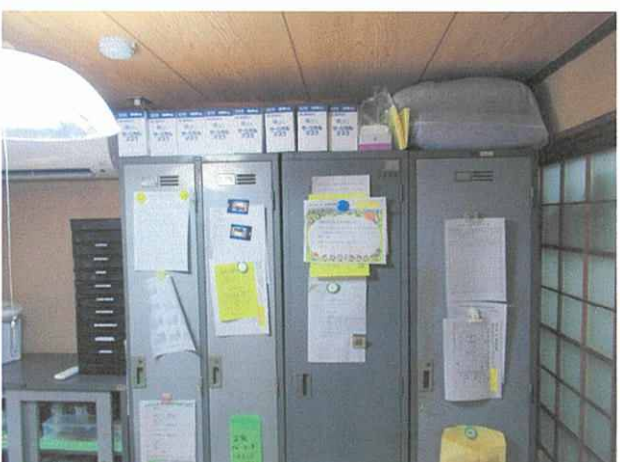
部位	番号	調査項目	調査結果
	写真-40	5 (5) 避難施設等	<input type="radio"/> 要是正 <input type="checkbox"/> その他

特記事項	
		特別教室棟 1F 給食室 事務室 ロッカー未固定

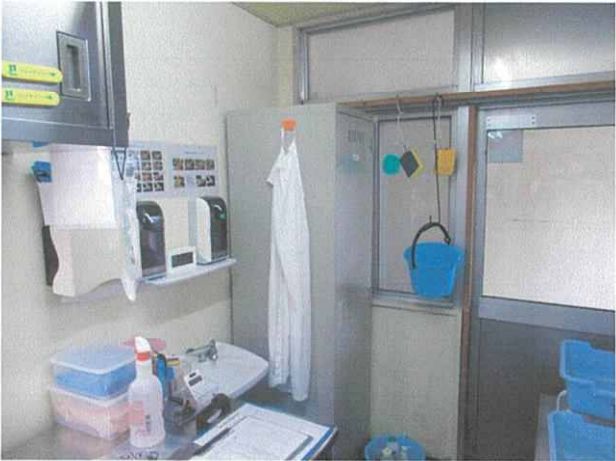
部位	番号	調査項目	調査結果
	写真-41	5 (5) 避難施設等	<input type="radio"/> 要是正 <input type="checkbox"/> その他

特記事項 特別教室等 1F 給食室 休養 ロッカー-固定ビス 外れ

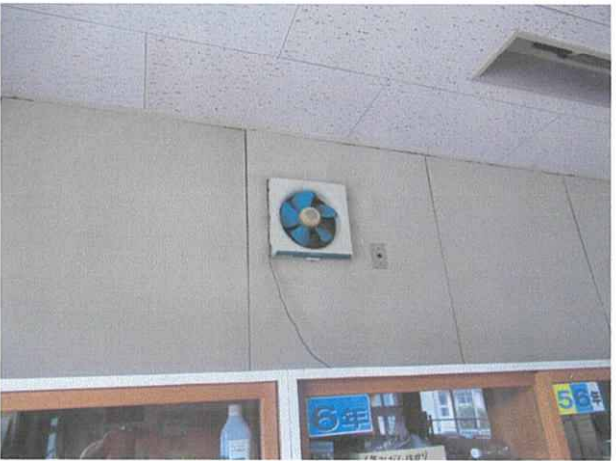
部位	番号	調査項目	調査結果
	写真-42	4 (16) 建築物の内部	<input type="radio"/> 要是正 <input type="checkbox"/> その他

特記事項 特別教室棟 2F 理科室 壁材 外れ

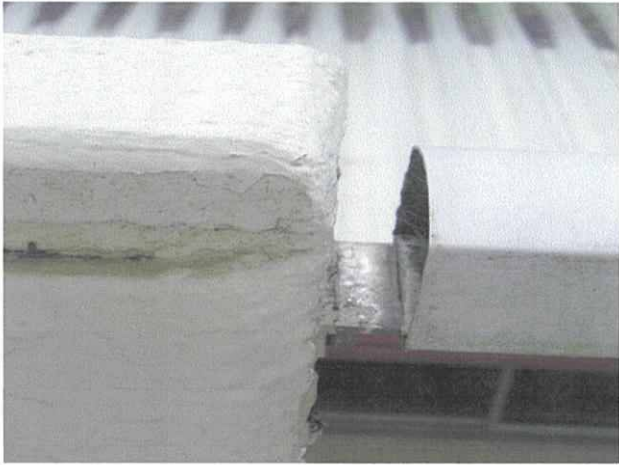
部位	番号	調査項目	調査結果
	写真-43	5 (8) 避難施設等	○要是正 □その他

特別教室棟 2F 南面 バルコニー

手摺エンドキャップ 外れ

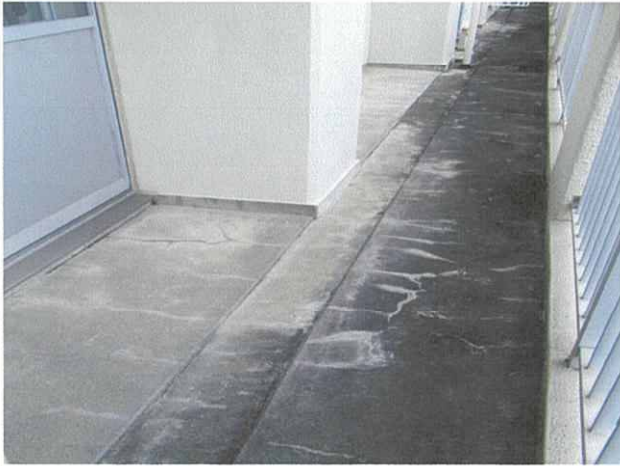
部位	番号	調査項目	調査結果
	写真-44	5 (8) 避難施設等	○要是正 □その他

特別教室等 2F 南面 バルコニー

床面 クラック

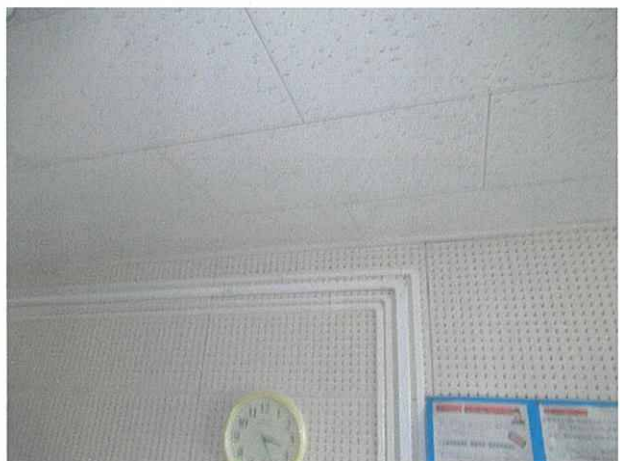
部位	番号	調査項目	調査結果
	写真-46	4 (24) 建築物の内部	○要是正 □その他

特別教室棟 2F 視聴準備室

天井 雨漏り

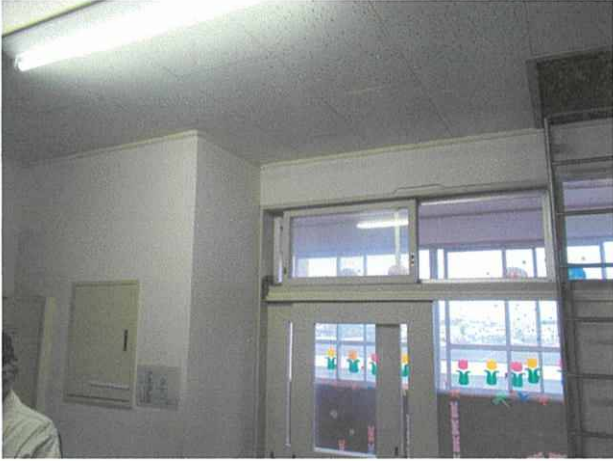
部位	番号	調査項目	調査結果
	写真-49	4 (10) 建築物の内部	○要是正 □その他

特記事項	
		特別教室棟 3F 教材室 壁 クラック (4面)

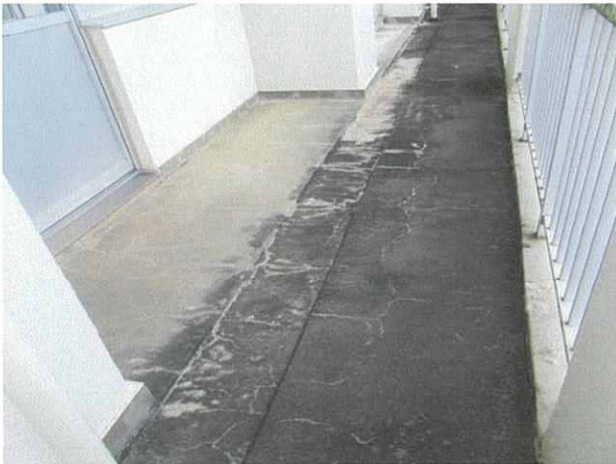
部位	番号	調査項目	調査結果
	写真-50	5 (8) 避難施設等	○要是正 □その他

特記事項	
		特別教室棟 3F 南面 バルコニー 床 クラック

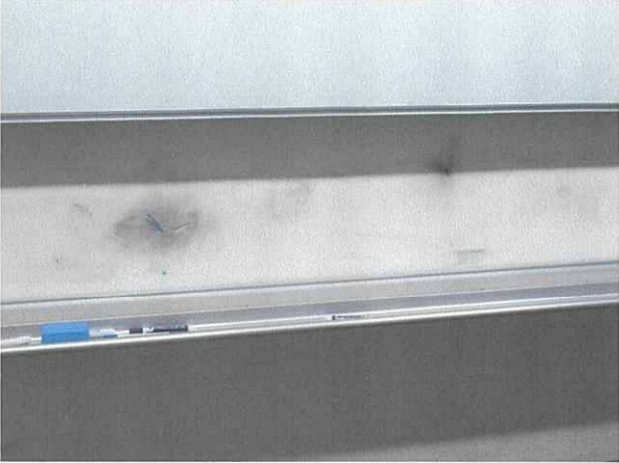
部位	番号	調査項目	調査結果
	写真-51	4 (15) 建築物の内部	○要是正 □その他

特記事項	
		特別管理教室棟 1F 家庭科室 壁 (黒板下) クラック

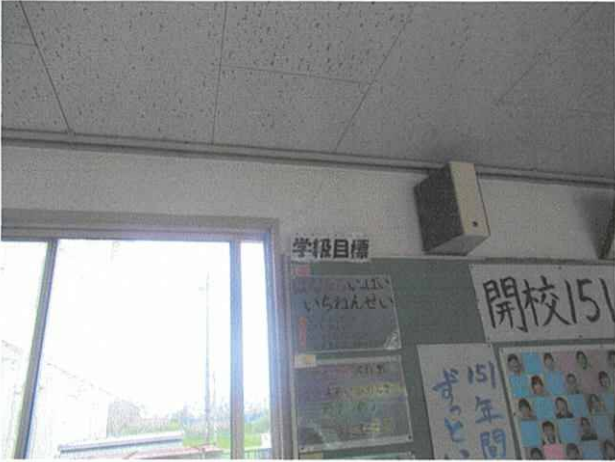
部位	番号	調査項目	調査結果
	写真-53	4 (10) 建築物の内部	○要是正 □その他

特記事項 特別教室棟 1F 廊下 壁 クラック

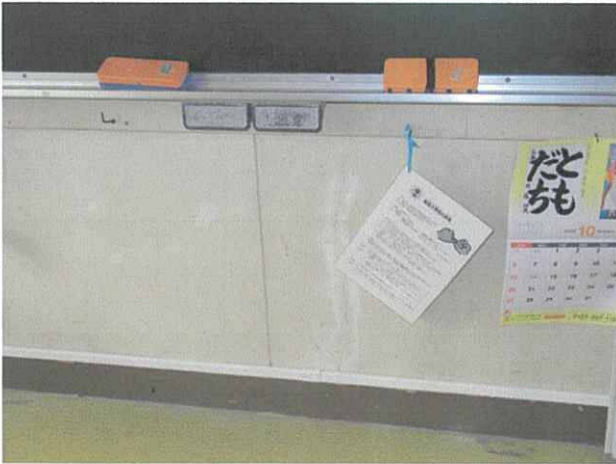
部位	番号	調査項目	調査結果
	写真-54	4 (8) 建築物の内部	○要是正 □その他

特記事項 管理教室棟 1F 教室 壁 クラック

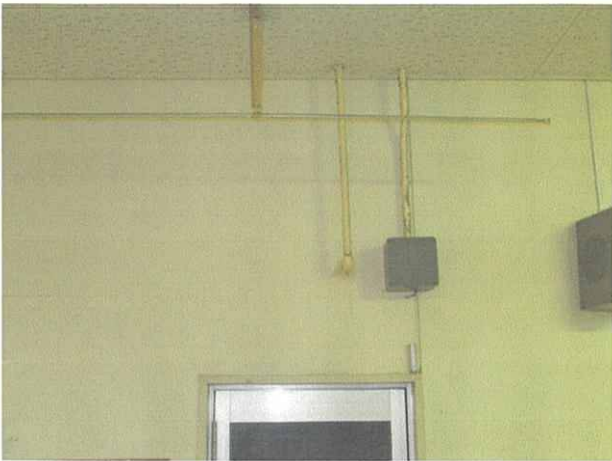
部位	番号	調査項目	調査結果
	写真-55	4 (10) 建築物の内部	○要是正 □その他

特記事項	
		管理教室棟 1F 更衣室 壁 クラック

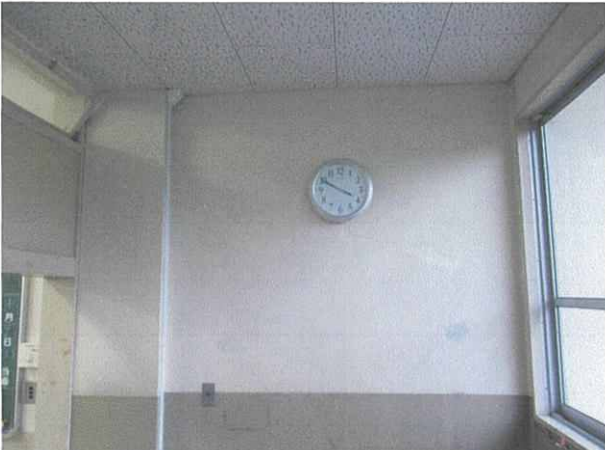
部位	番号	調査項目	調査結果
	写真-56	4 (10) 建築物の内部	○要是正 □その他

特記事項	
		管理教室棟 2F 廊下 壁 クラック

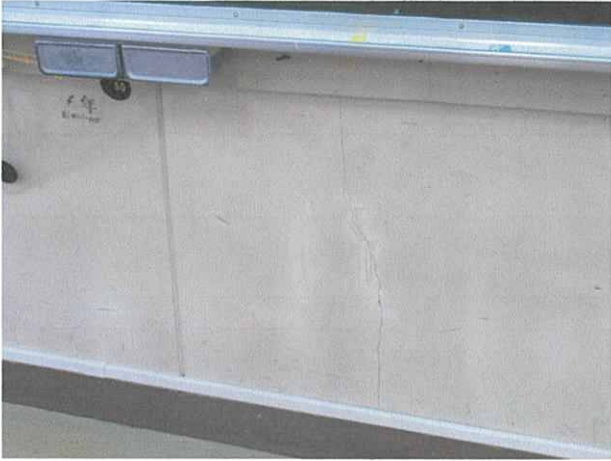
部位	番号	調査項目	調査結果
	写真-57	4 (10) 建築物の内部	<input type="radio"/> 要是正 <input type="checkbox"/> その他

特記事項	
		管理教室棟 2F 教室 壁 クラック

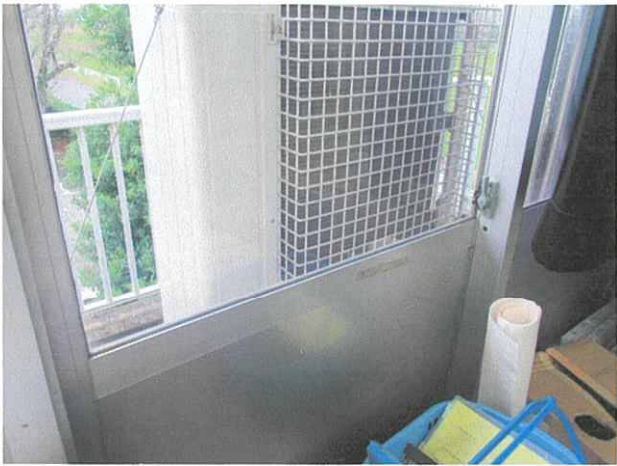
部位	番号	調査項目	調査結果
	写真-58	2 (15) 建築物の外部	<input type="radio"/> 要是正 <input type="checkbox"/> その他

特記事項	
		管理教室棟 2F 教室 窓ガラス シーリング 劣化

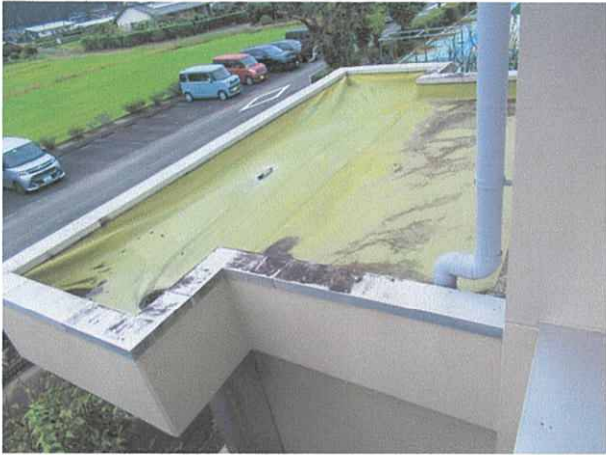
部位	番号	調査項目	調査結果
	写真-65	3 (1) 屋上及び屋根	<input type="radio"/> 要是正 <input type="checkbox"/> その他

特記事項	
		管理教室棟 1F 玄関屋根 シート防水 膨れ・破損

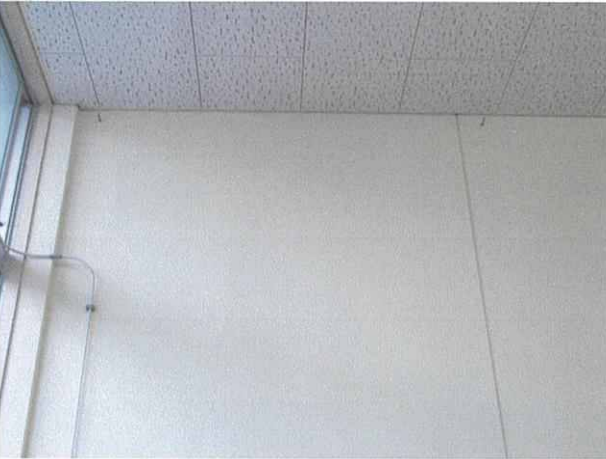
部位	番号	調査項目	調査結果
	写真-66	4 (10) 建築物の内部	<input type="radio"/> 要是正 <input type="checkbox"/> その他

特記事項	
		管理教室棟 2F 教室 壁 クラック

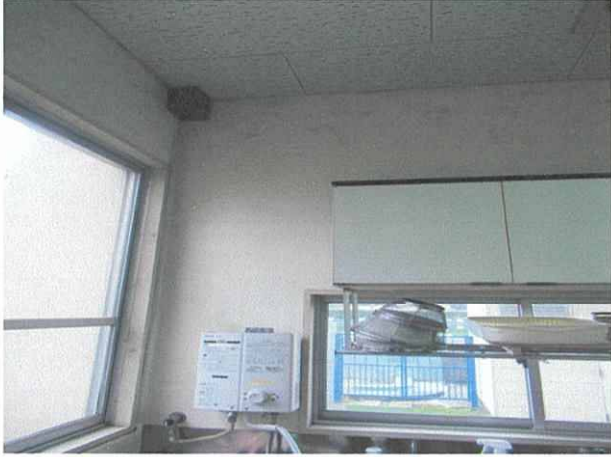
部位	番号	調査項目	調査結果
	写真-67	4 (8) 建築物の内部	○要是正 □その他

特記事項	
		管理教室棟 1F 職員室 壁 クラック
