常時没水している構造物等を可視化し施設の管理効率化に資する技術(水中可視化)

現場試行結果報告

令和2年2月21日

株式会社アーク・ジオ・サポート

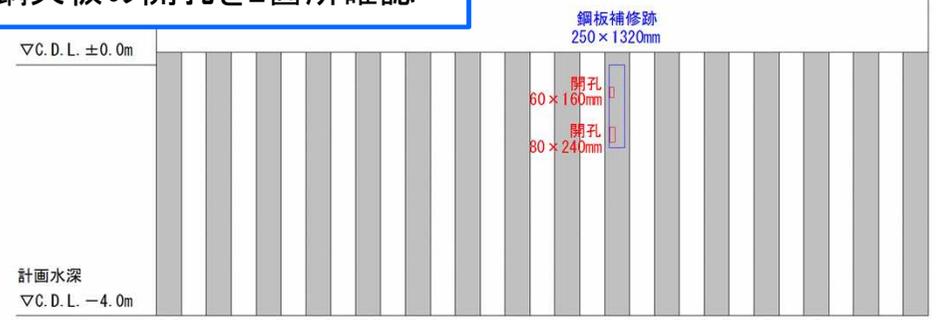
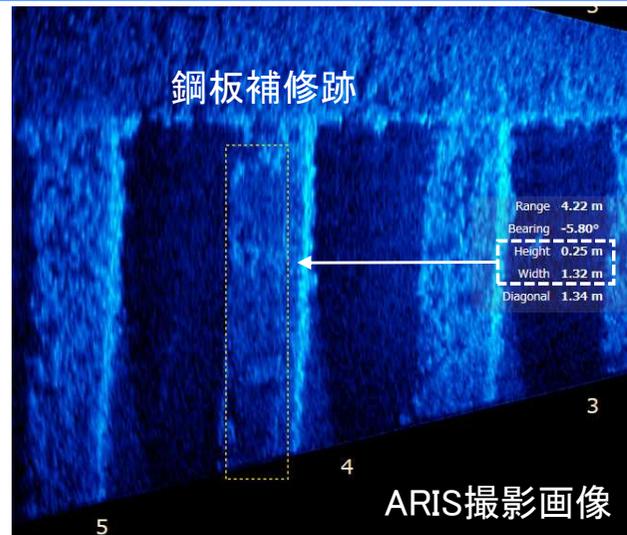
ARISによる調査では、鋼矢板に異常は確認することができなかった。(潜水調査により判明した開孔箇所を、ARIS撮影画像を詳細に確認したが、開孔の有無を確認することはできなかった。)

鋼矢板の開孔を2箇所確認

潜水士による目視調査と同等の結果を得ることはできず、現場実装に際して課題が残る。

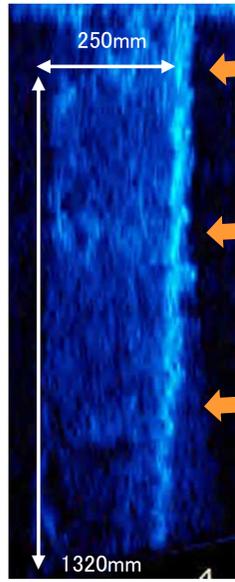
潜水士撮影 開孔1(60×160mm)

a	<input type="checkbox"/> 腐食による開孔や変形、その他著しい損傷がある <input type="checkbox"/> 開孔箇所から裏埋材が流出している
b	<input checked="" type="checkbox"/> L.W.L付近に孔食がある / 全体的に発錆がある
c	<input type="checkbox"/> 部分的に発錆がある
d	<input type="checkbox"/> 腐食による開孔や変形はない

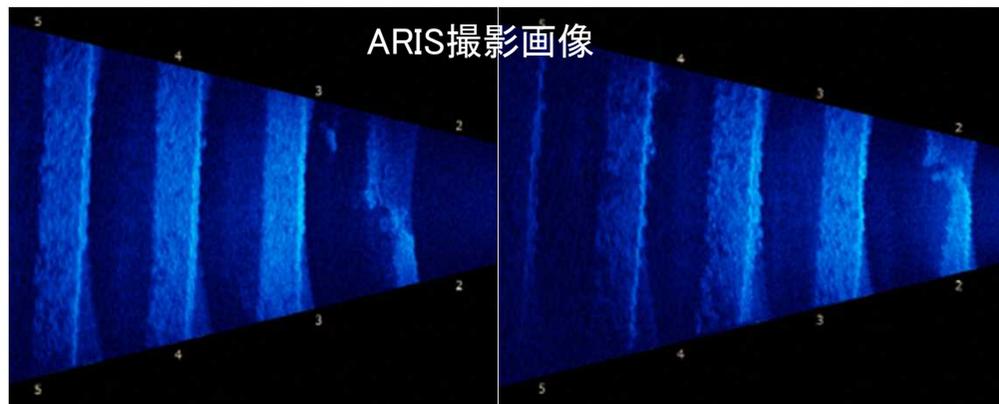
ARIS撮影画像により、鋼矢板の腐食、亀裂、損傷の状況を確認。

⇒ 鋼矢板の腐食、亀裂、損傷等の異常は認められない。

(ただし、画像から発錆の有無は確認できない。)

ARIS撮影画像により、開孔等が無いことが確認でき、潜水士の目視点検と同様の成果を得ることができた。ただし、発錆の有無については確認することができないことから課題が残る。

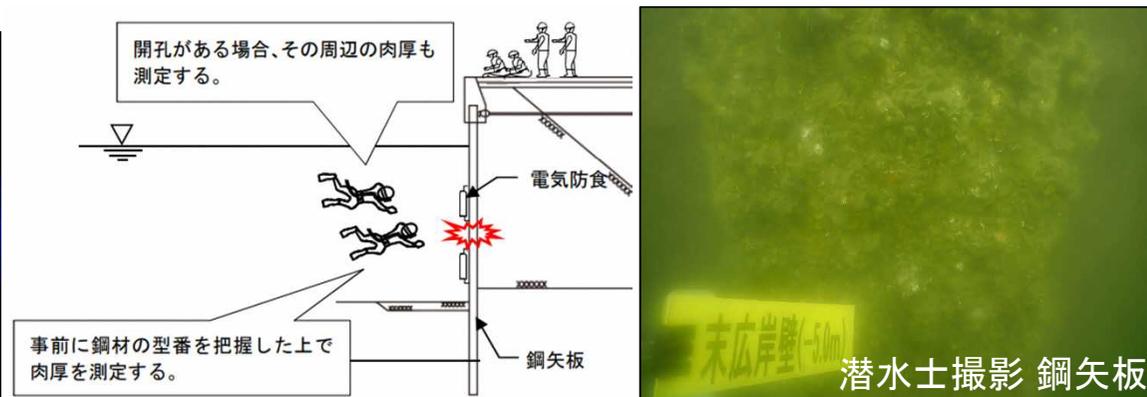
潜水士が、目視により鋼矢板の腐食、亀裂、損傷の状況を確認。

⇒ 鋼矢板の腐食、亀裂、損傷等の異常は認められない。

(潜水士は、目視により、発錆状況の確認することができる。)

a	<input type="checkbox"/> 腐食による開孔や変形、その他著しい損傷がある <input type="checkbox"/> 開孔箇所から裏埋材が流出している
b	<input type="checkbox"/> L.W.L付近に孔食がある / 全体的に発錆がある
c	<input type="checkbox"/> 部分的に発錆がある
d	<input checked="" type="checkbox"/> 腐食による開孔や変形はない

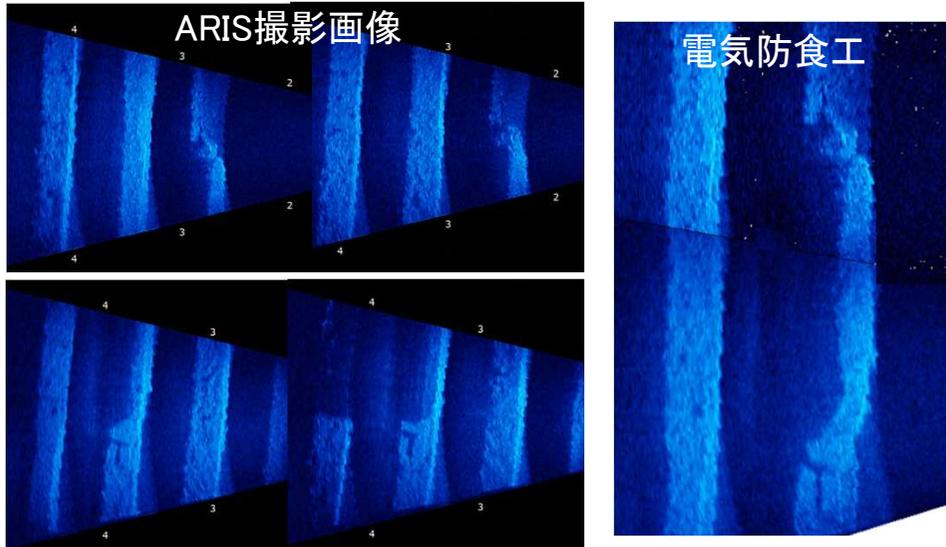
ARIS撮影画像により、電気防食工の現存状態を確認
 ⇒ 電気防食工の脱落、全消耗、取付不具合等の異常は認められない。

潜水士による調査と同等の結果を得ることができた。
 また、画像データの蓄積、画像データから計測できるなど、
 従来技術である、潜水士による目視調査と比べ優れている。

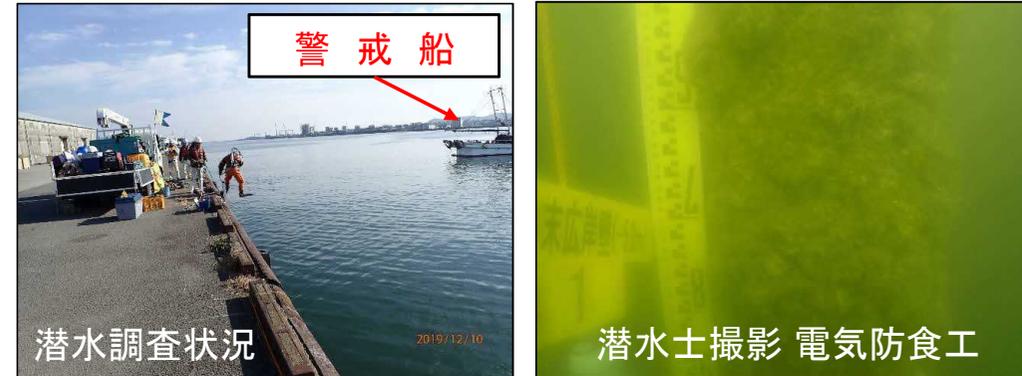
潜水士が、目視により電気防食工の現存状態を確認。
 ⇒ 電気防食工の脱落、全消耗、取付不具合等の異常は認められない。

a	<input type="checkbox"/> 陽極が脱落又は全消耗している <input type="checkbox"/> 陽極取付に不具合がある(ぶら下がり)
b	---
c	---
d	<input checked="" type="checkbox"/> 脱落等の異常はない

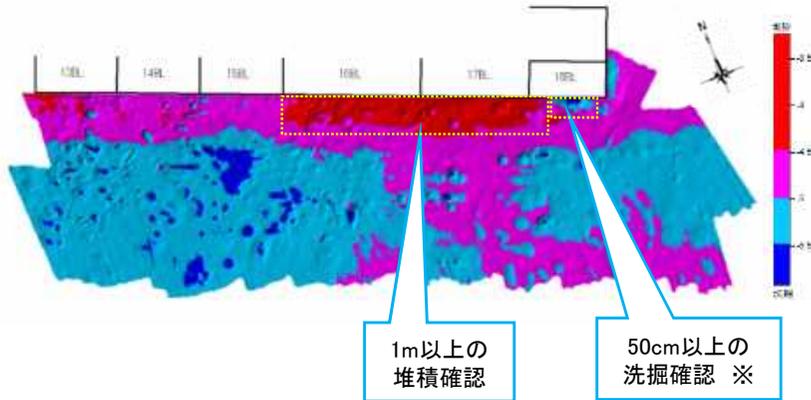
図: 末広岸壁(-5.0m)洗掘・堆積状況(計画水深 5.0m基準)
※航路確保のための影響と推測される。

測深結果より、末広岸壁(-5.0m)、末広物揚場(-4.0m)で海底地盤の洗掘、堆積箇所を確認。

a	<input type="checkbox"/> 岸壁全面で深さ1m以上の洗掘がある <input type="checkbox"/> 洗掘に伴い、マウンド等や岸壁本体への影響が見られる
b	<input type="checkbox"/> 岸壁全面で深さ0.5m以上1m未満の洗掘がある
c	<input checked="" type="checkbox"/> 深さ0.5m未満の洗掘又は堆積がある
d	<input type="checkbox"/> 変状なし

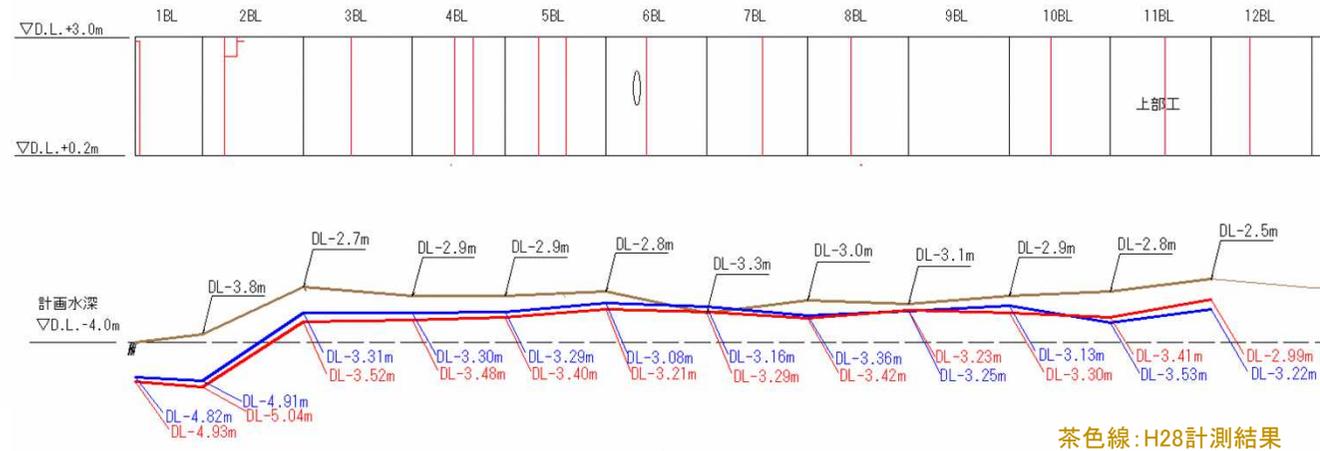
図: 末広物揚場(-4.0m) レッド、マルチ測深結果比較断面

レッドによる測深とマルチビームによる測深結果は、ほぼ一致しており、マルチビームによる測深は十分な精度を要していることが確認できた。
