令和5年度 海の次世代モビリティの利活用に関する実証事業
「ROV を用いた矢板の高圧洗浄・肉厚測定に関する検証」 報告

2024年3月05日

株式会社FullDepth 吉賀 智司

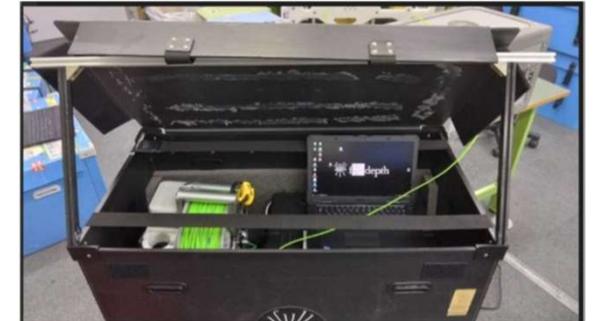
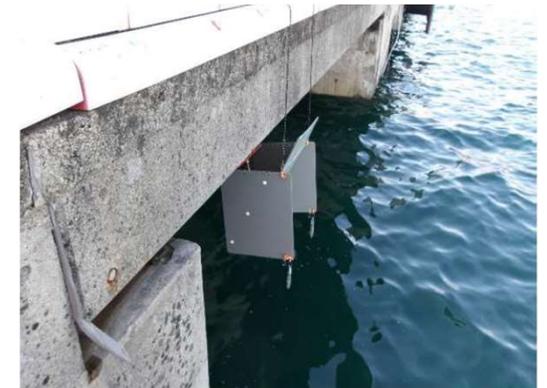
- 水中部鋼管矢板の状況、犠牲電極の位置
- 高圧洗浄機による付着物の除去
- 付着物除去箇所での肉厚測定

- 天端上に敷設されているクレーンレール等による作業性の低下
- 上部工の張り出しによるROV投・揚収の作業性の悪さ
- 深度による付着物の違いによる所要時間の変化

- 使用資機材移動運搬の工夫
- 治具の製作
- 高圧除去時間の設定

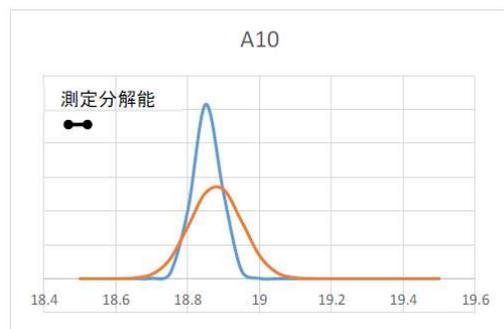
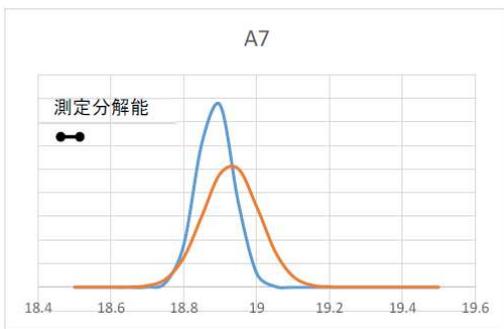
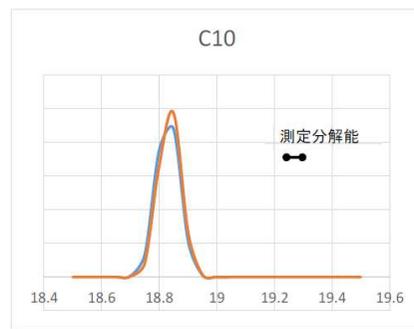
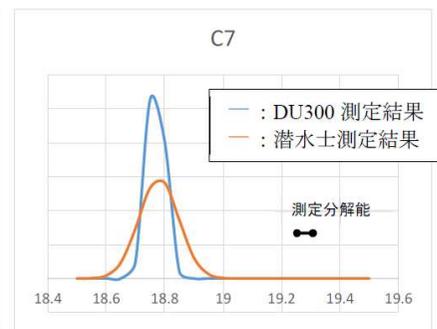
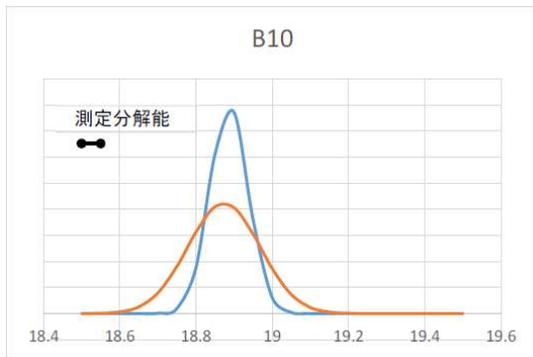
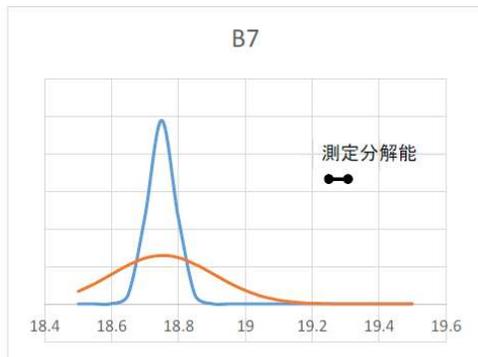
ROVによる肉厚測定結果 ≒ 潜水士による肉厚測定結果

ROV(DU300)及び潜水士による肉厚測定結果は、グラフの頂点（測定値）が概ね一致しており、測定結果も同等の結果。
