## 2. 予防保全型インフラメンテナスへの 転換に向けた老朽化対策

## 排水樋管修繕による浸水被害防止

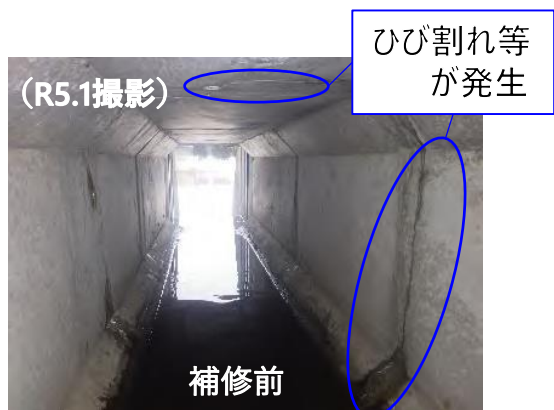
補修前

- 刈和野排水樋管の老朽化が進んでおり、機能不全に陥った場合、堤内地の住宅や農地への浸水被害が発生することが懸念されるため、排水樋管の修繕が必要

ひび割れ等  
が発生

- ひび割れ補修と断面補修による修繕を実施
- 今回の修繕により、機能不全を未然に防止し、令和5年7月15日からの梅雨前線による大雨では、排水樋管のゲートを正常に作動させ外水の侵入を防止、堤内地の住宅や農地への浸水被害を回避

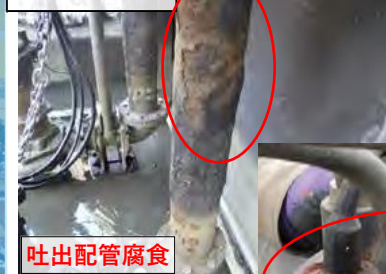
二次冷却ポンプ

吐出配管腐食

- 老朽化した機器の更新により設備の健全性を回復
- 故障発生リスクの高い冷却水系統機器を簡素化したことにより、施設の信頼性を向上

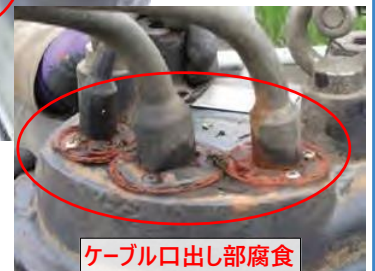
ケーブル口出し部腐食

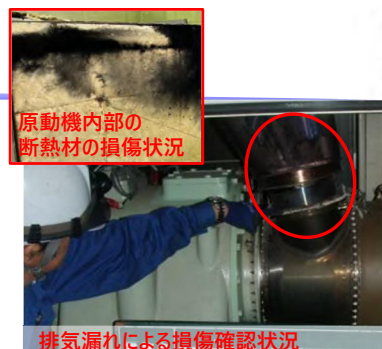
1号原動機

原動機内部の断熱材の損傷状況

排気漏れによる損傷確認状況

年点検の結果、原動機内部のダクトや断熱材の損傷が判明したため、原動機を分解し、損傷部分の修繕を実施した。

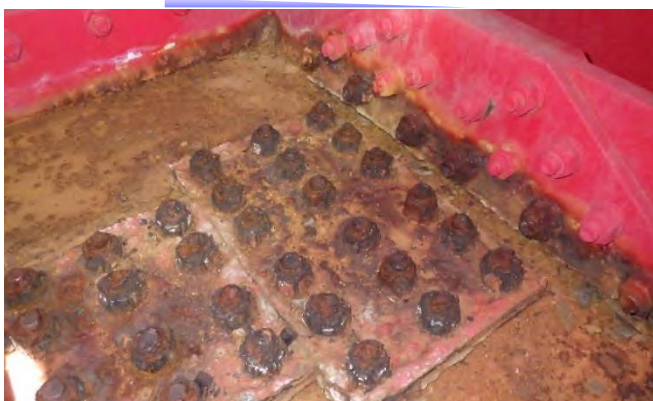
### 修繕前 (Before)

経年劣化に伴い扉体の腐食・発錆、主ローラ等回転不良、水密ゴム損傷が発生しているため塗替塗装と合わせ各部の整備を実施

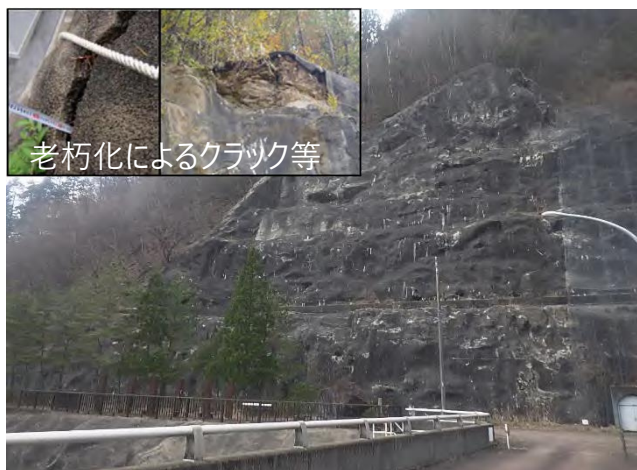
### 工事前

- 法面保護施設の老朽化に伴い、吹付コンクリートにクラックや剥離等が散見
- 法面保護施設の老朽化が進行し、地震等による土砂流出等により、ダム施設が破損したり下流が閉塞したりするリスクが増大
- 斜面からの落石による施設破損、点検時の落石事故等のリスクが増大

- 老朽化した斜面保護施設等を補修・補強し、斜面を安定・保護してダム施設の安全を確保
- 落石防護柵を設けるとともに、落石リスクのある巨石の小割等を行うことで施設破損等のリスクを低減

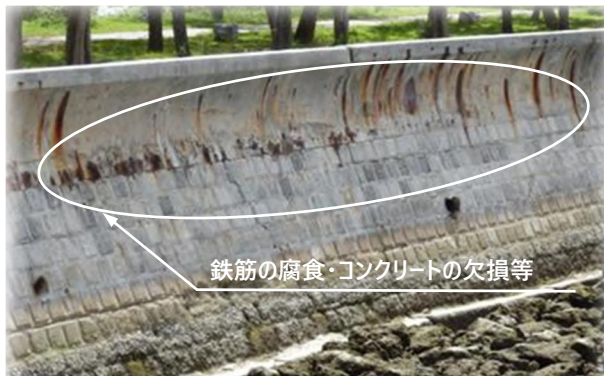
- 那覇港新港ふ頭地区の護岸は、1972年の本土復帰前に整備された
- 鉄筋が腐食し護岸本体に亀裂やコンクリートの欠損が起きている
- 放置した場合、護岸崩壊が進み、高潮時には背後に浸水被害が懸念される

鉄筋の腐食・コンクリートの欠損等

- 5 か年加速化対策で護岸の老朽化対策を実施
- 防護人口が約1,800人増加
- 防護面積が8.6ha増加
- 令和5年台風第6号来襲時に、沖縄県那覇市において朔望平均満潮位を超える潮位(N.P.<sup>※1</sup> + 1.68<sup>※2</sup>)を記録したが、那覇港新港ふ頭地区護岸を整備したことにより、高潮による浸水被害を防いだ

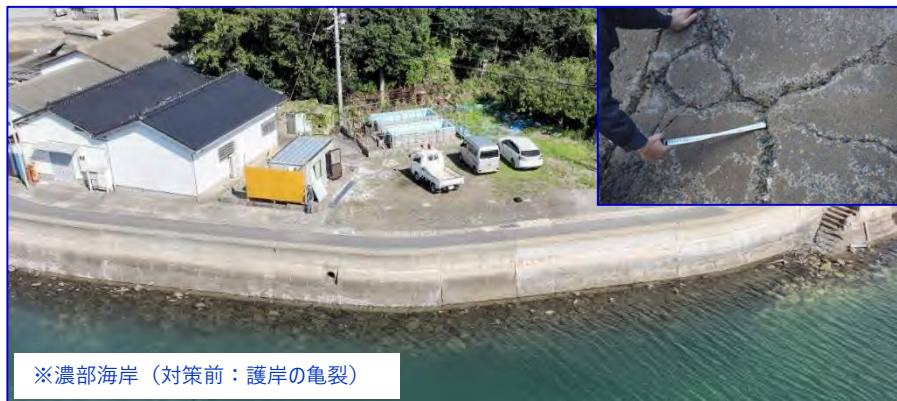
※濃部海岸（対策前：護岸の亀裂）

- 濃部海岸では背後地に50棟程度の建物が有り、老朽化した海岸堤防等の施設機能を回復することで、高潮や高波に対して背後地への越波・浸水被害を防止

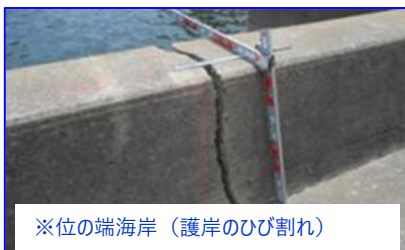
※位の端海岸（護岸のひび割れ）

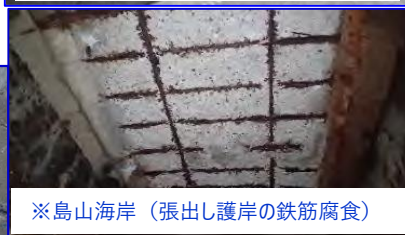
※島山海岸（張出し護岸の鉄筋腐食）

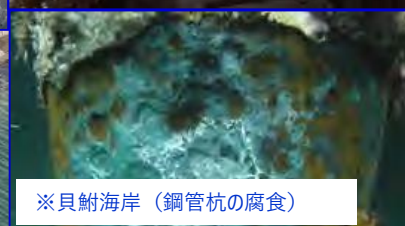
※貝鮎海岸（鋼管杭の腐食）

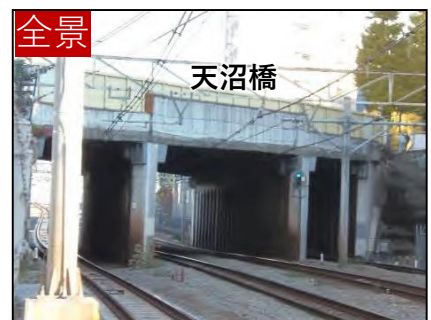
### 現場状況

- 天沼橋（青梅街道）はJR中央総武線を跨ぐ跨線橋であり、架設後約70年を経過
- 平成27年11月の定期点検にて橋桁や下部工の損傷を確認
- 診断の結果、早期に措置を講ずべき状態（判定区分Ⅲ）であることが判明

- 損傷部の補修により施設の機能を回復
- 首都直下地震等の災害直後から救命活動や物資輸送を行う緊急輸送道路としての交通機能を確保
- 今後は損傷が軽微なうちに補修を行う予防保全型のメンテナンスを推進していく

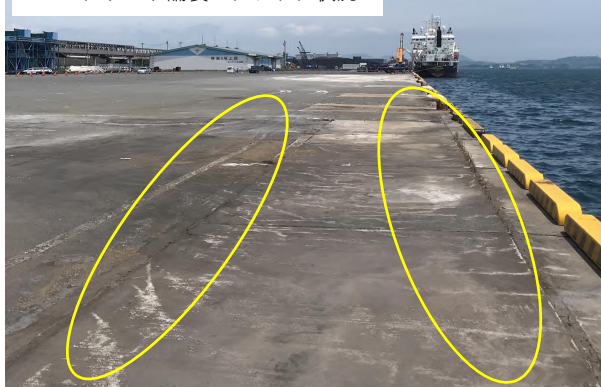
コンクリート舗装のクラック状況

- 老朽化対策として荷役場所に発生したひび割れや沈下を解消するべく、コンクリート舗装の補修等を実施したことで、当該岸壁の荷役機能を回復し、港湾の安全な利用を確保
- 荷役場所の制約やダンプトラック等の迂回による非効率な荷役を解消することによって、当該岸壁の年間取扱貨物量が対策前に比べ、約48%増加。背後企業の企業活動の制約も解消された

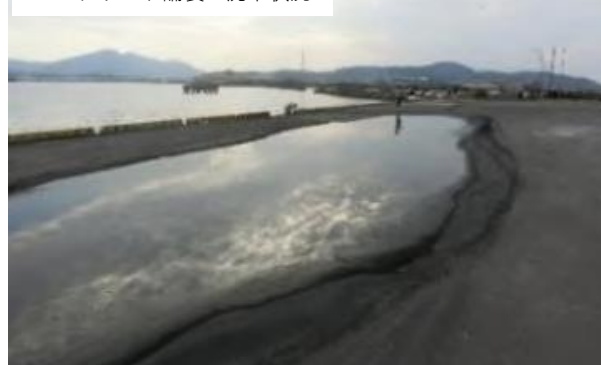
コンクリート舗装の沈下状況

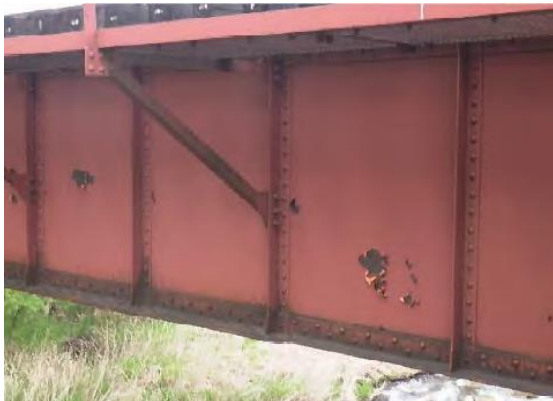
老朽化により鉄道橋りょうに塗膜剥離が発生

○初期費用はかかるものの、従来より腐食防止効果の高い工法による保守を実施
