# 相鉄・東急直通線 新横浜トンネル工事現場付近での 道路陥没について

独立行政法人 鉄道建設・運輸施設整備支援機構

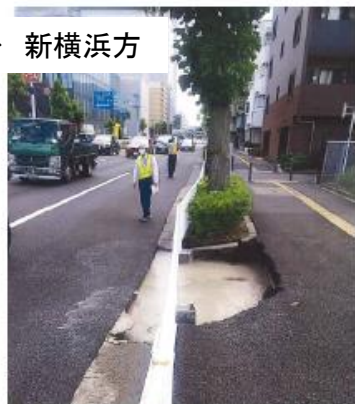
写真-1 新綱島側より (15:00 頃)

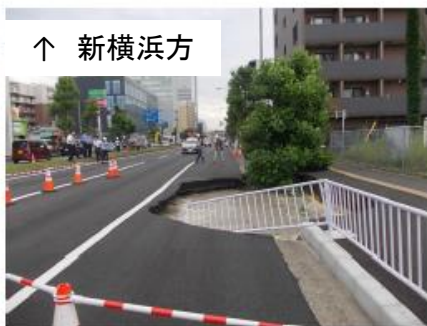
写真-2 新綱島側より (16:00 頃)

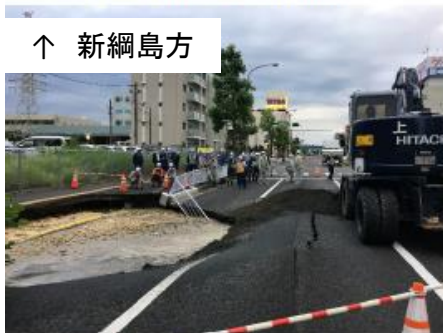
写真-3 新横浜側より (18:00 頃)

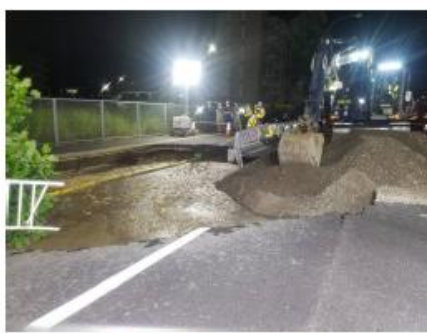
写真-4 新横浜側より (20:00 頃)

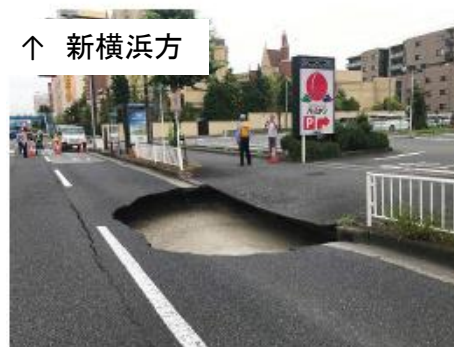
写真-1 新綱島側より (7:00 頃)

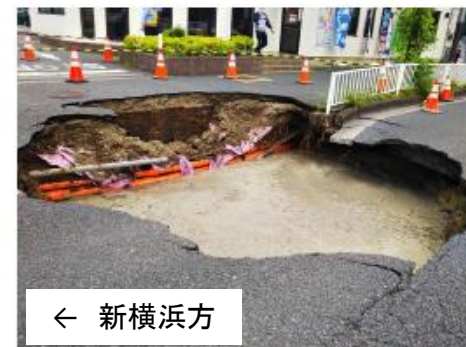
写真-2 新横浜側より (8:00 頃)

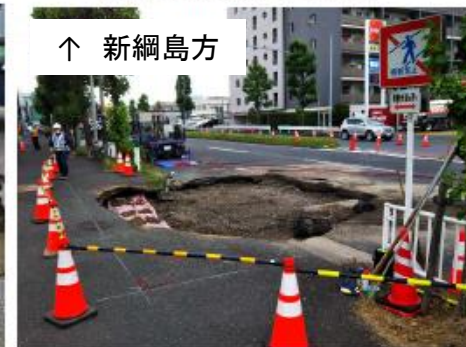
写真-4 新横浜側より (12:30 頃)

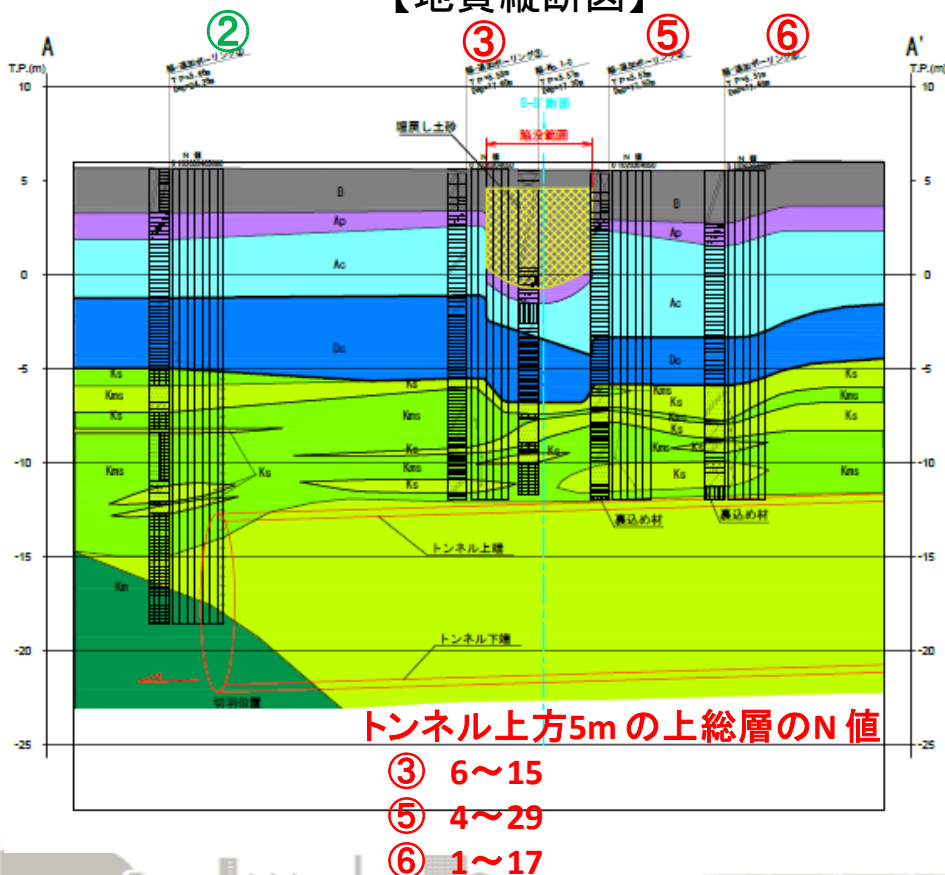
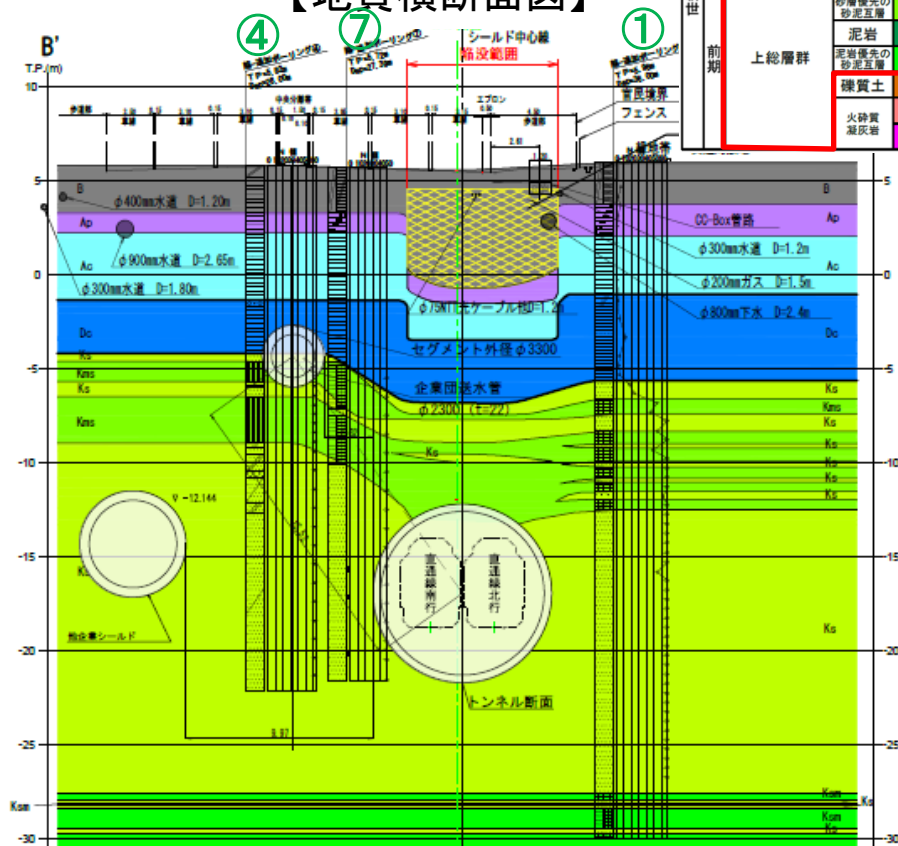
- ・上総層の一部が圧縮されていた。
- ・トンネル掘進範囲③⑤⑥では、上部の上総層のN値が下がっており、**緩みが広がっていた。**
- ・トンネル前方②および側方①④⑦では、事前調査と同様に上総層は**健全な状態**であった。

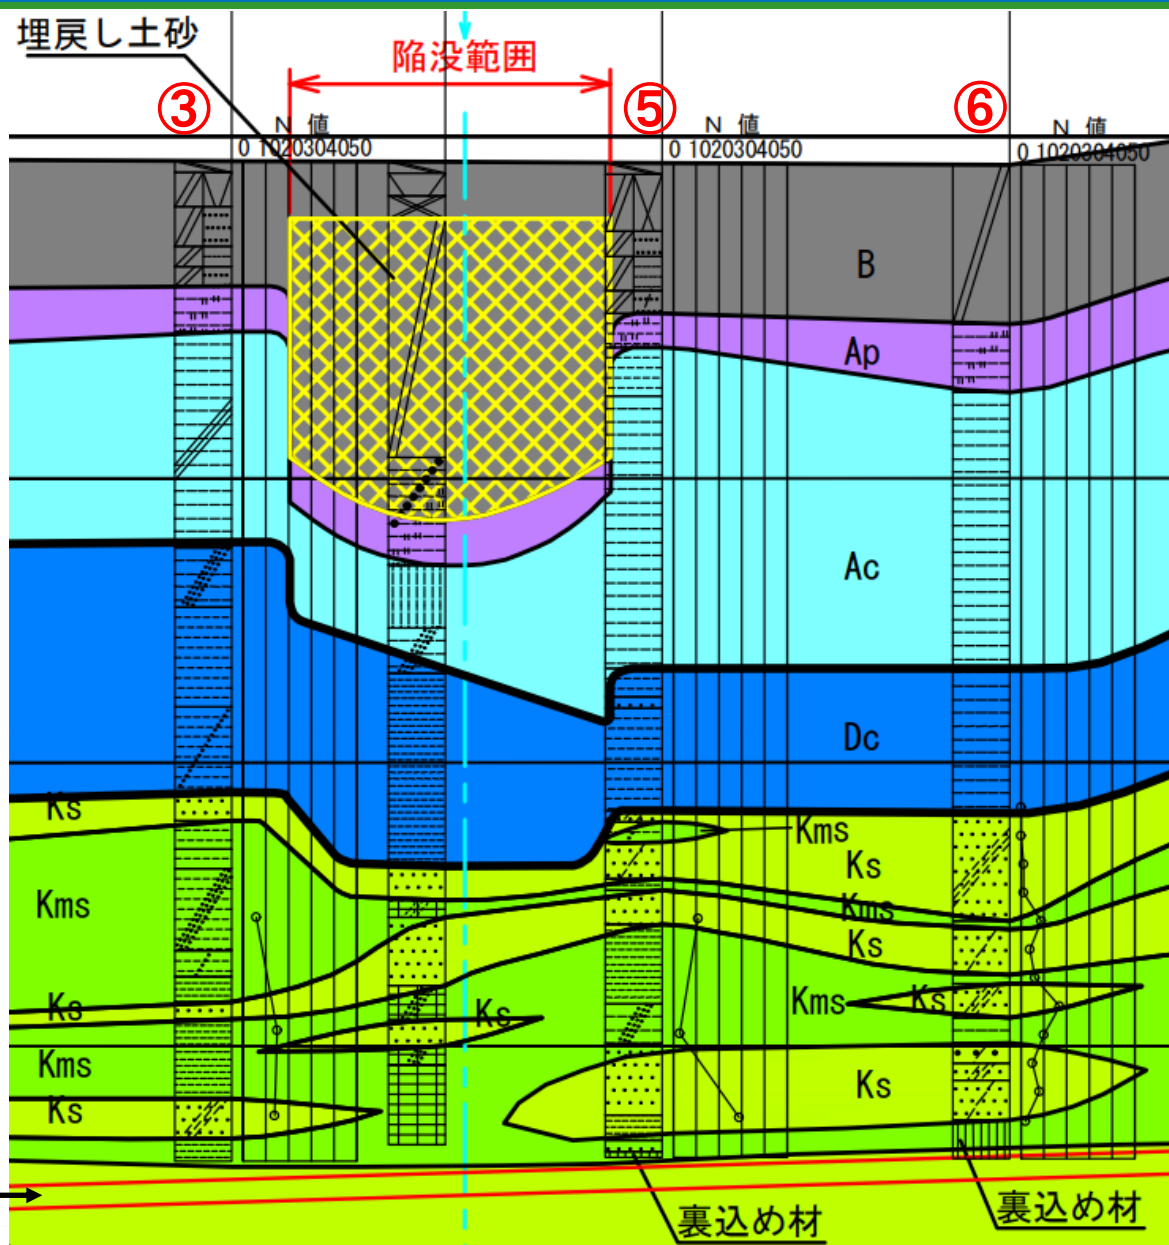
【地質縦断図】  
拡大図

トンネル上方5mの  
上総層のN 値

③ 6～15

⑤ 4～29

⑥ 1～17

ピンク色の部分が注入材の混入を示している

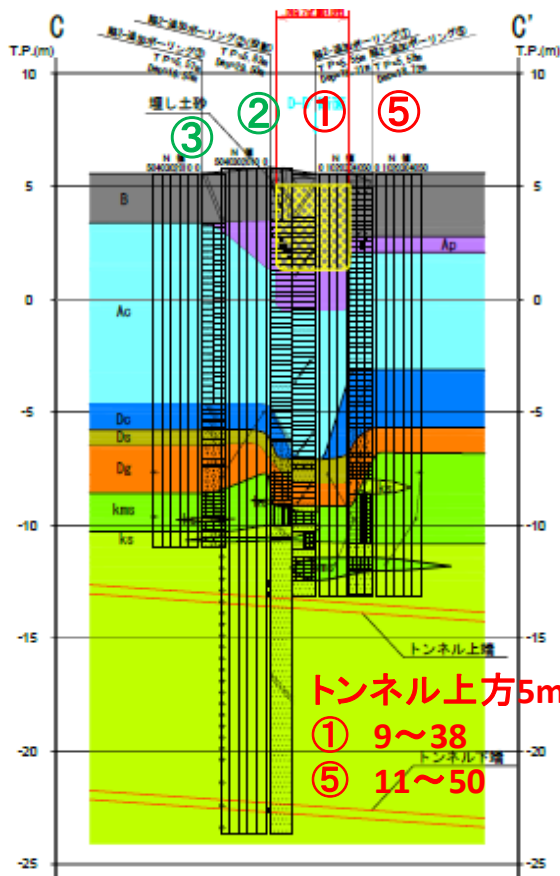
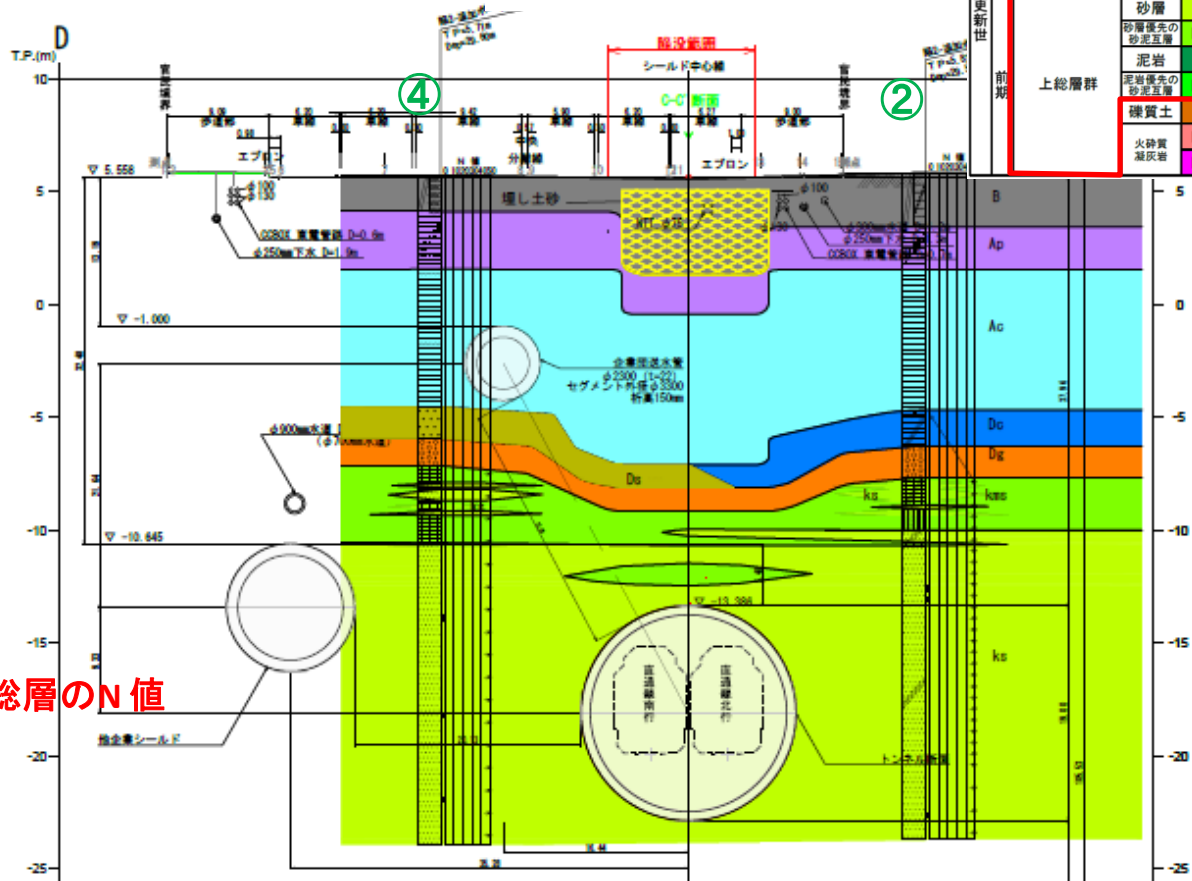
- ・上総層の一部が圧縮されていた。
- ・トンネル掘進範囲①⑤では、上部の上総層のN値が下がっており、**緩みが広がっていた**。  
ただし、トンネル掘進範囲③の上総層のN値は50以上であった。
- ・トンネル側方②④では、事前調査と同様に上総層は**健全な状態**であった。
- ・充填注入(CB)を実施した箇所では、側方の調査箇所②④までは**注入材は入っていない**かった。

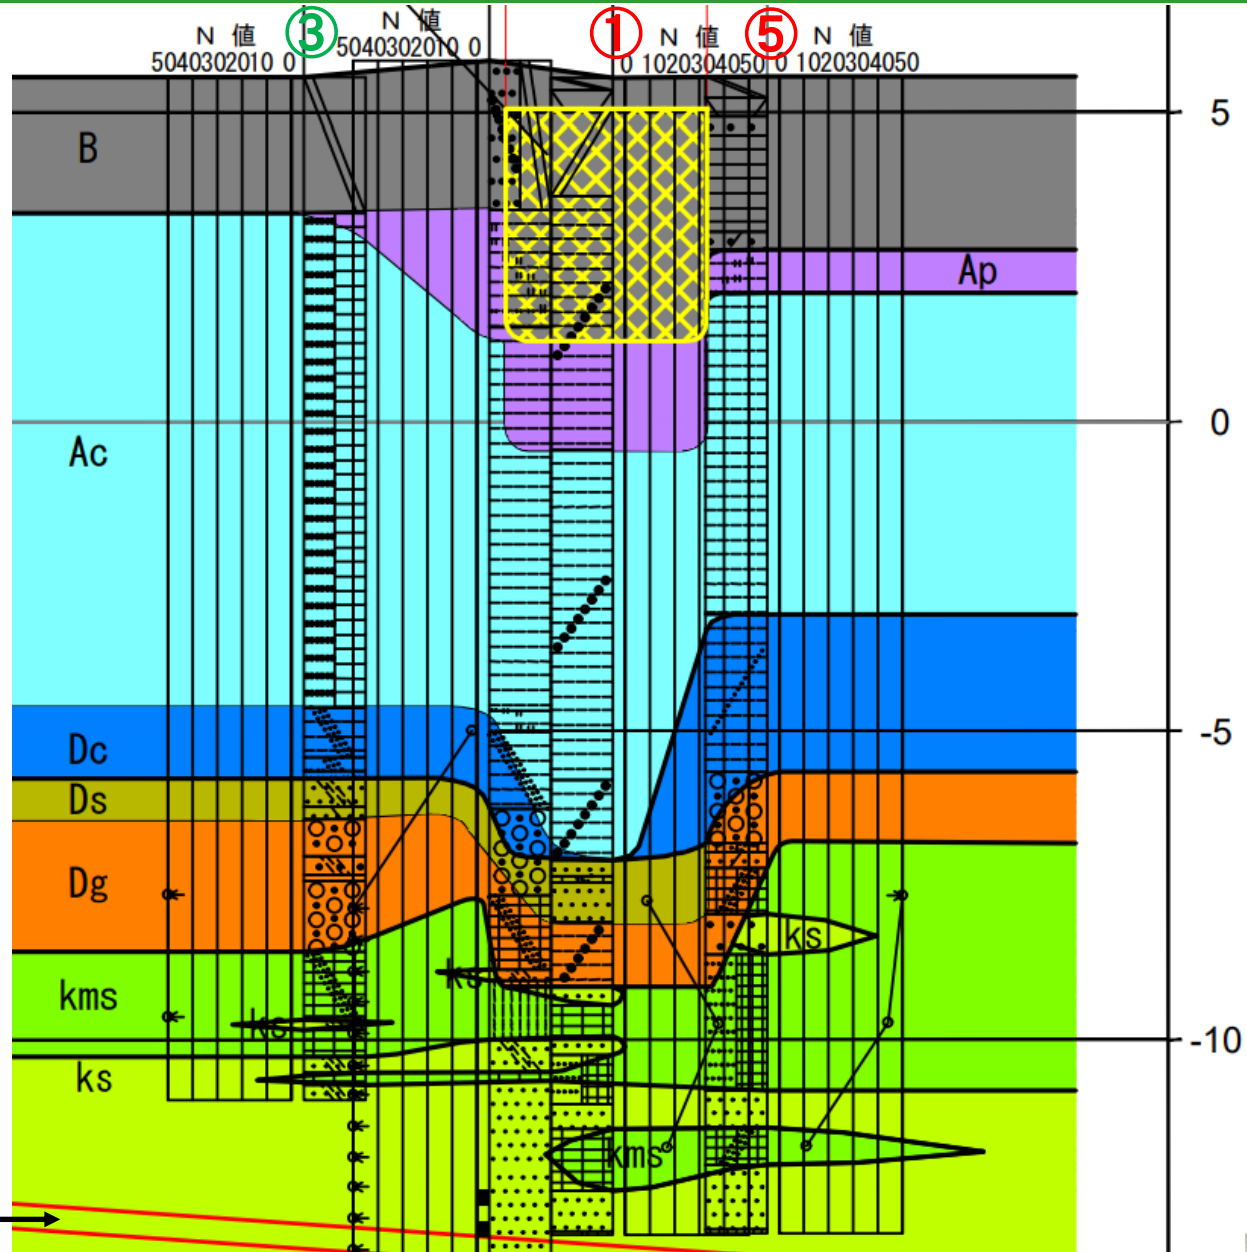
【地質縦断図】  
拡大図

トンネル上方5m の  
上総層のN 値

① 9~38

⑤ 11~50

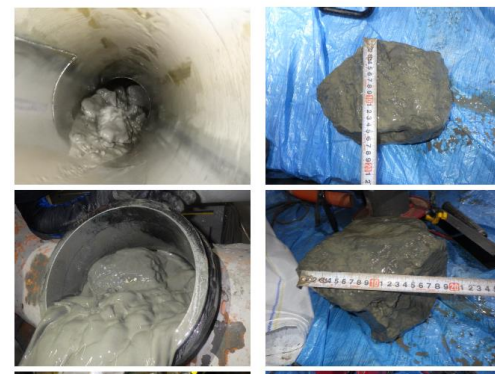
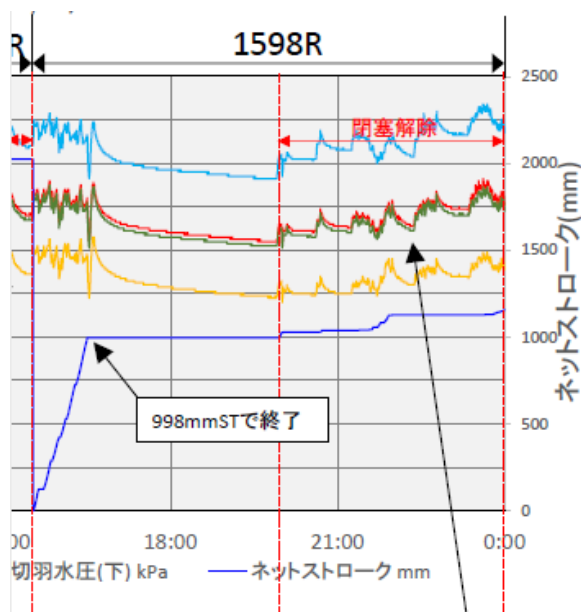
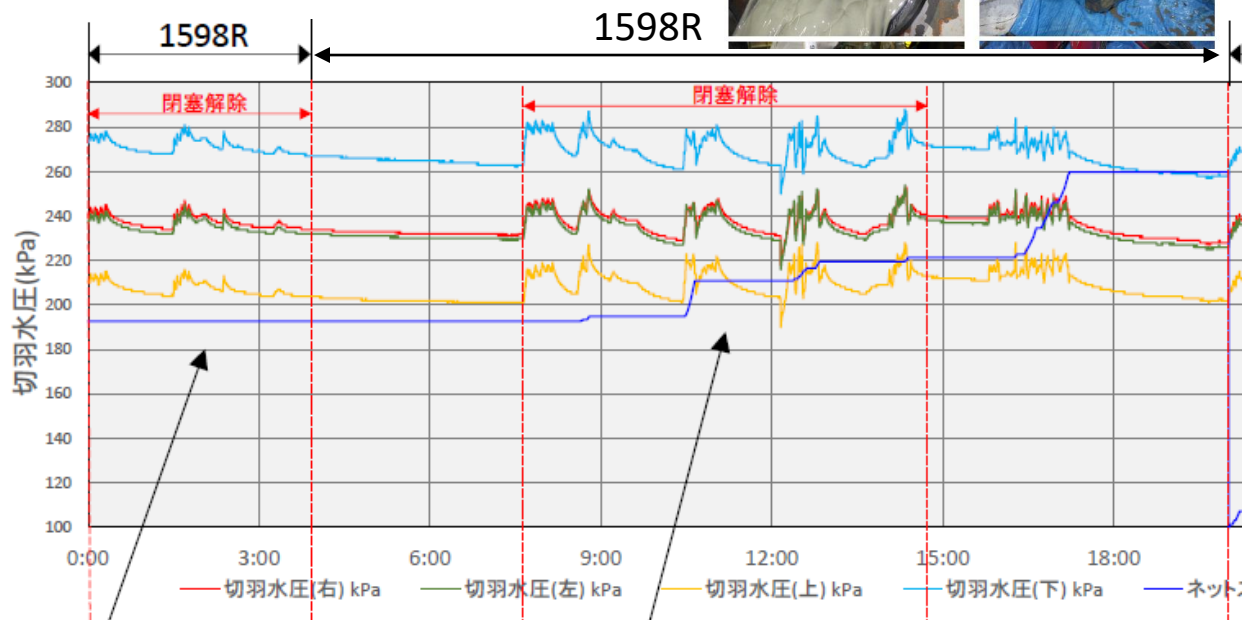
■1598リング掘進時の配管閉塞

- ・1回目の陥没箇所(1593～1598R)の掘削では、切羽水圧において比較的大きな変動が見られた。
- ・排土に含まれる固結した砂の塊により配管の閉塞が発生し、シールドマシンの掘進・停止の繰り返しや閉塞物の除去作業を行った影響と考えられる。

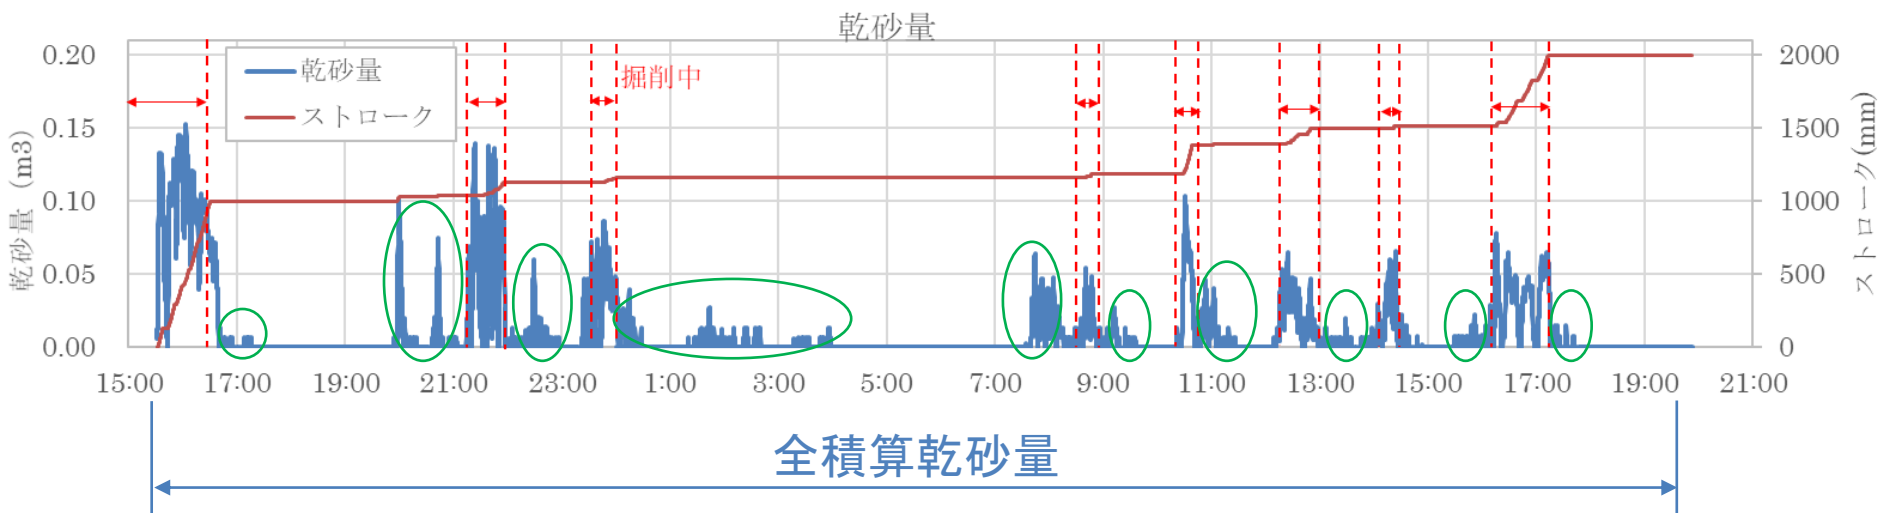
## 【乾砂量(1598リング)】

○ 掘進停止時の取込み発生の可能性

1リングあたりの全積算乾砂量※1が、掘削時乾砂量※2とかなり異なるリングが複数あることを確認した。

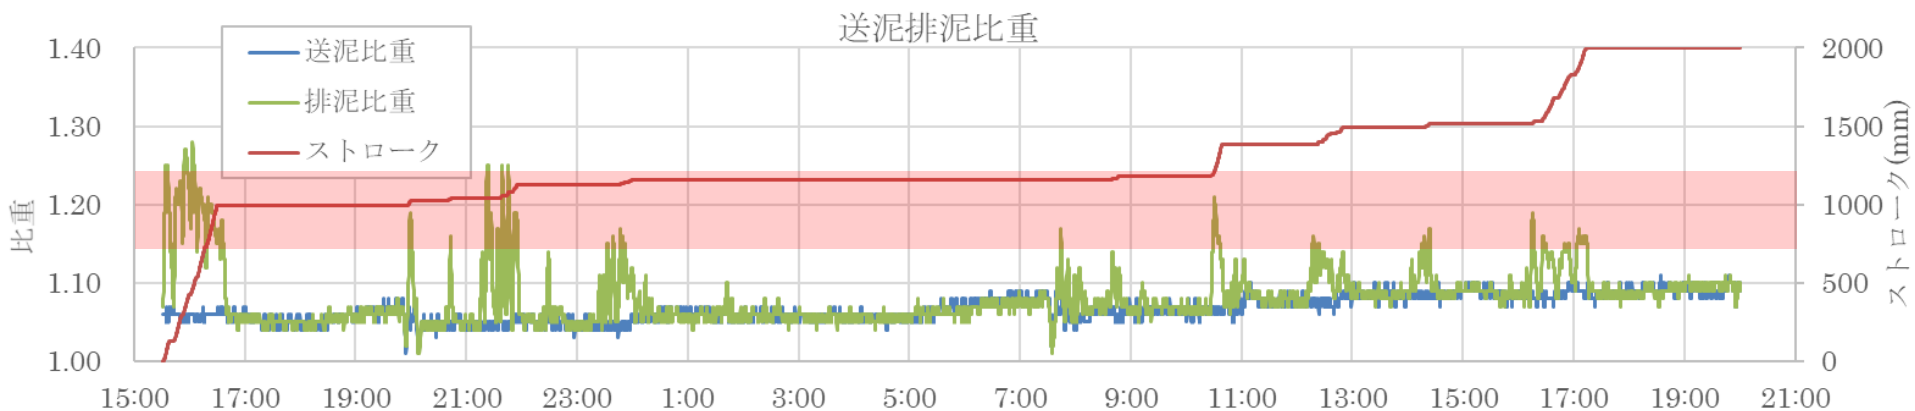
## 【送排泥比重(1598リング)】

- ・送泥比重が低い状態が続いていることが確認された。
- ・排泥比重については、掘進停止時間においても高い状態となっている箇所が見受けられた。

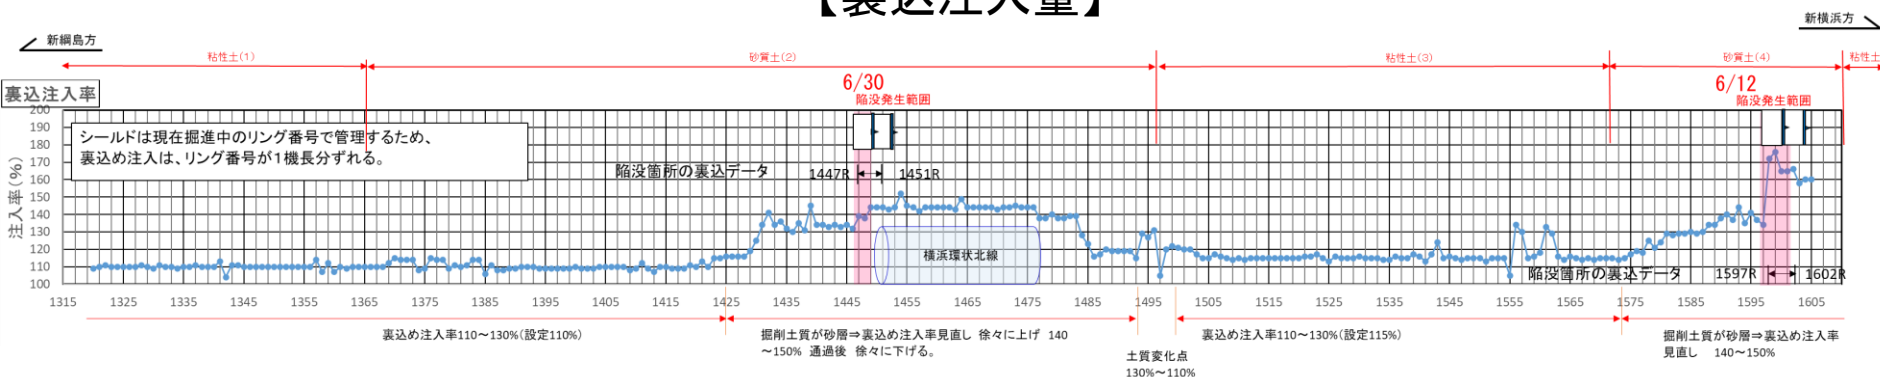
## 【裏込注入量】

- ・1回目の陥没箇所では、掘削中に地表面沈下の増加が見られたことから、注入率を上げている。
- ・2回目の陥没箇所では、掘削断面が砂層主体になったため、注入率を見直しており140~150%として施工。

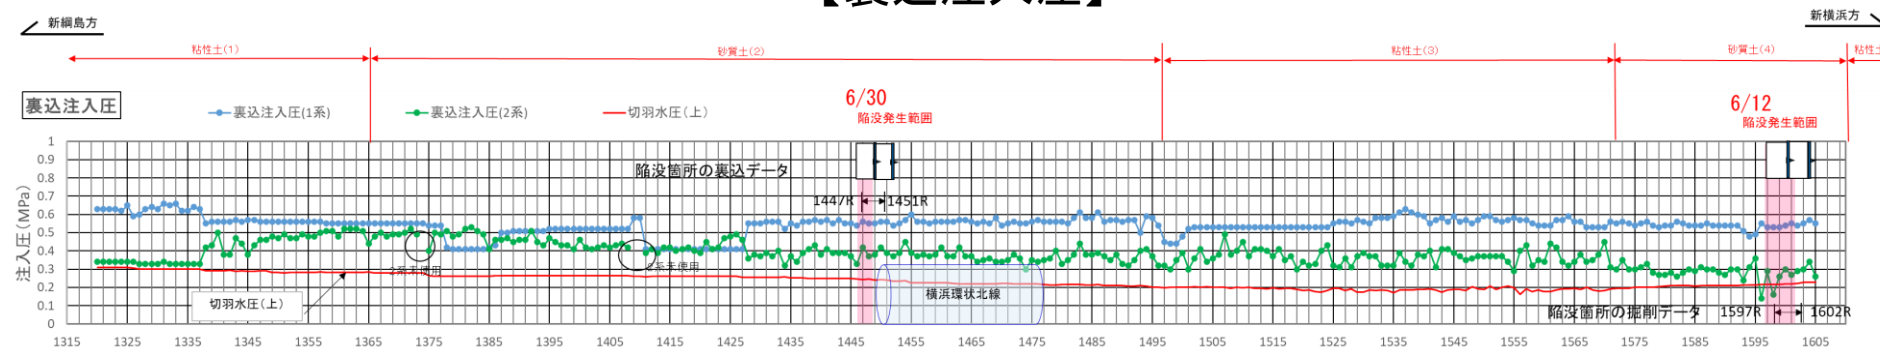
## 【裏込注入圧】

- ・1回目の陥没箇所では、注入率を上げているが、裏込注入を止めた時の圧力は低いままであった。

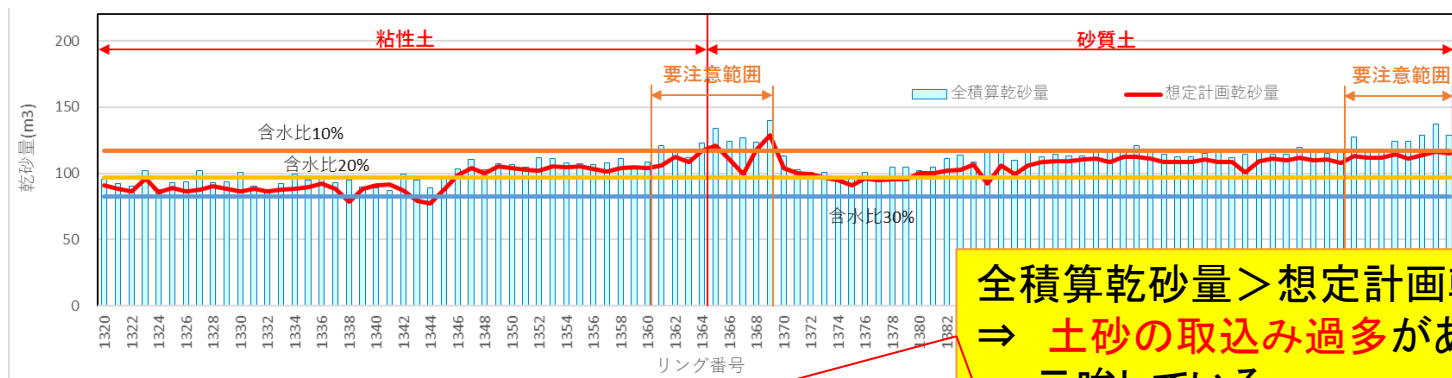
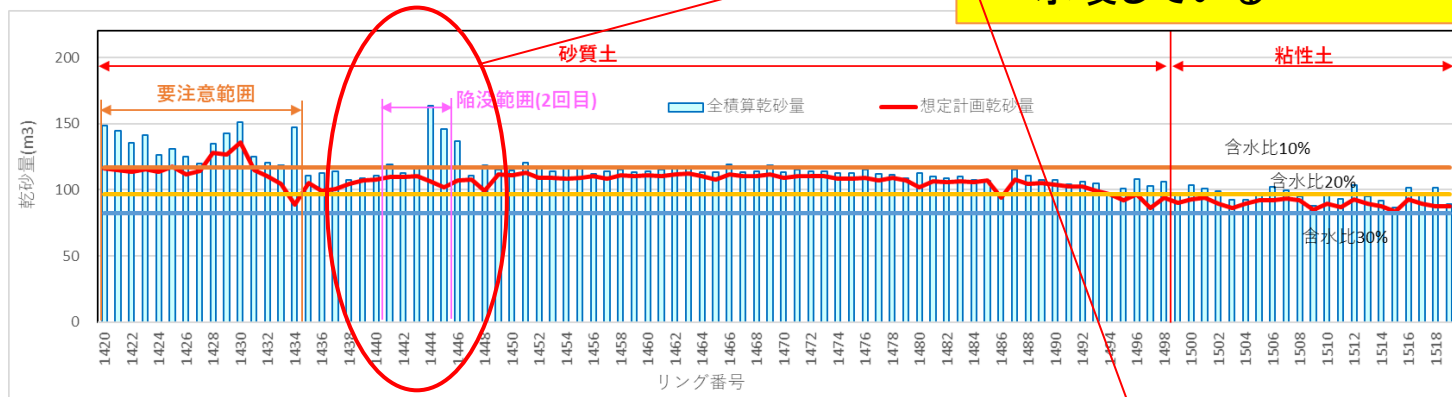
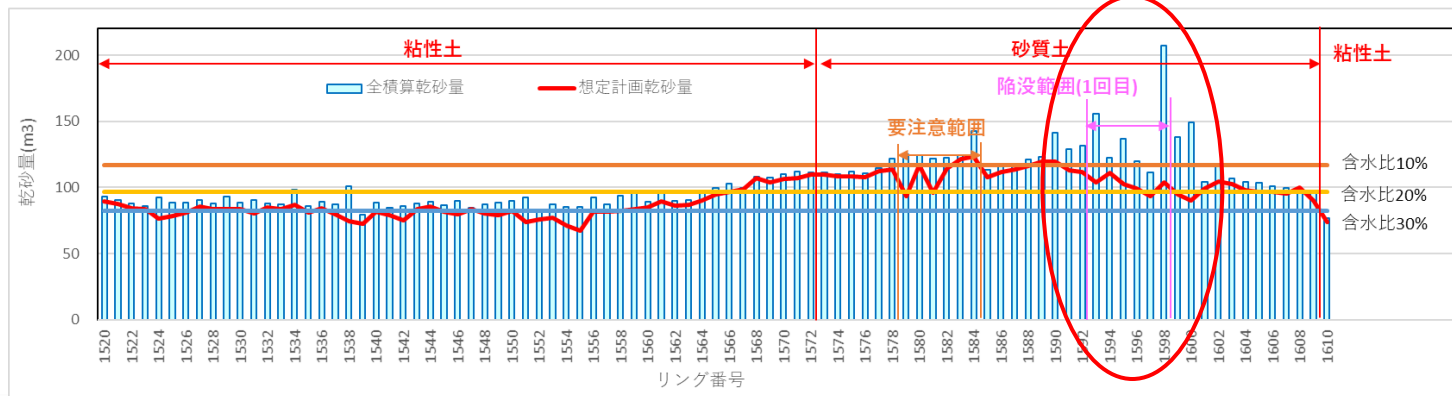
# 全積算乾砂量と想定計画乾砂量

全積算乾砂量 > 想定計画乾砂量  
⇒ 土砂の取込み過多があったことを示唆している

2回の陥没箇所において、いずれも全積算乾砂量が想定計画乾砂量を超えており、その差は前後の掘削箇所と比べて大きくなっていた。

掘削によってトンネル断面の外の地山から土砂の取込み過多があったことを示唆

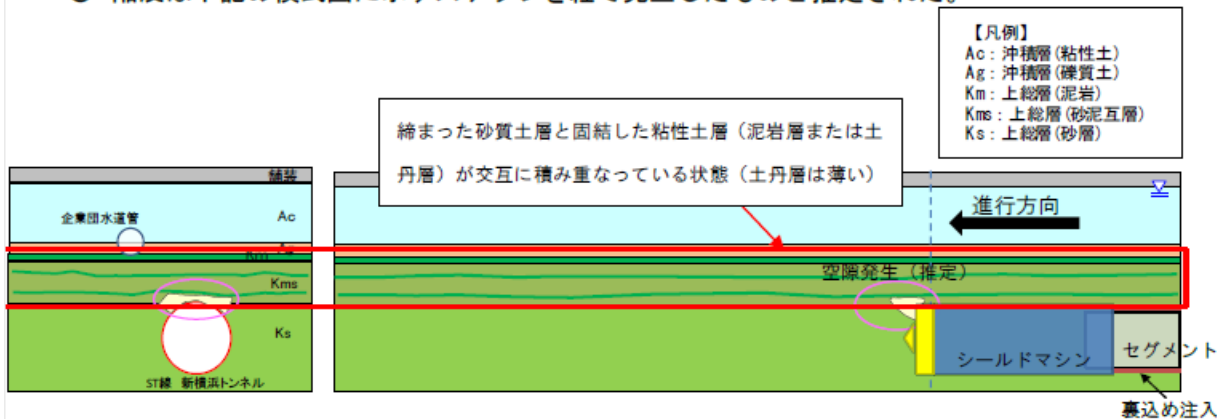
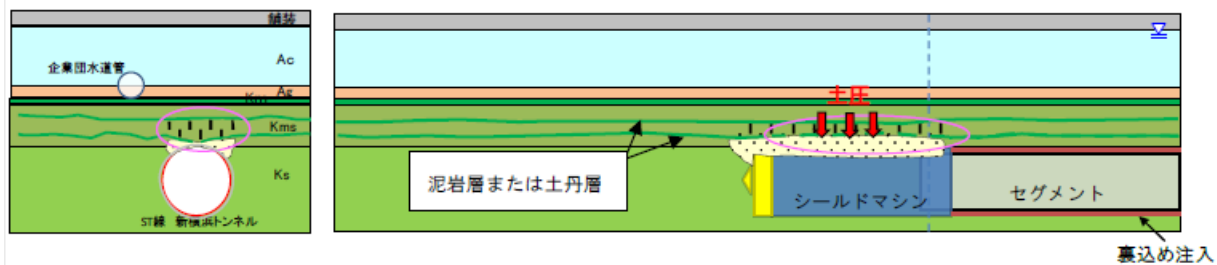
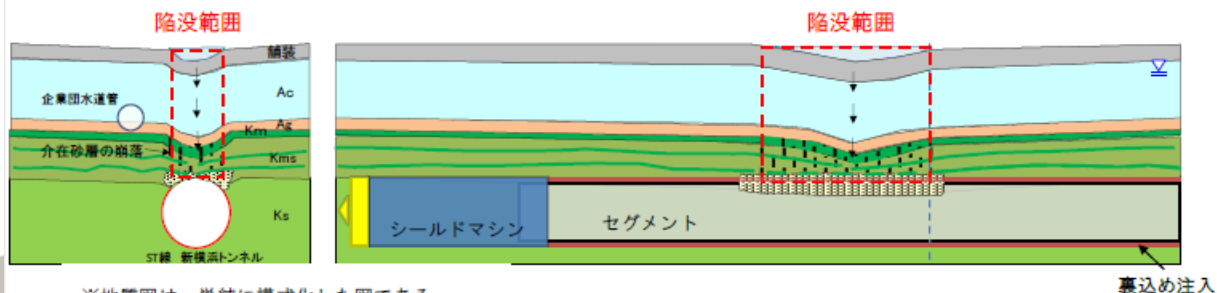
- ・上総層は通常の状態では、N 値 50 以上の極めて安定した層であるが、砂質土層の拘束圧が解放されて地下水の浸透力を受けると流動性が高くなる。
- ・流動化しやすい砂質土層に対して、泥水密度が不十分な状態であった。
- ・掘削停止中または低速掘進時に、シールドマシン上部の砂質土層が泥水に長時間さらされるとともに閉塞に伴う圧力変動を受けることにより不安定化し、天端部より砂質土層が流動的に切羽内に流入した。
- ・これによりシールドマシン上部に空隙が発生した。
- ・シールド工法では、セグメントと地山との間隙に裏込め注入が行われるが、当該区間では空隙を埋めるまでの充填は行われなかった。

- ・ シールドマシンの停止中または低速掘進に伴い一部の区間において、天端の地山が崩壊して取込みすぎが発生したことにより、空隙が連続的に形成された。これにより、砂質土層上部の粘土質層（泥岩または土丹層）は支持を失い、上からの土圧に耐えられなくなり崩落した。

- ・さらにその上部の層も時間の経過とともに崩落し、シールドマシン通過後ある程度の時間が経過した後に道路陥没が発生した。

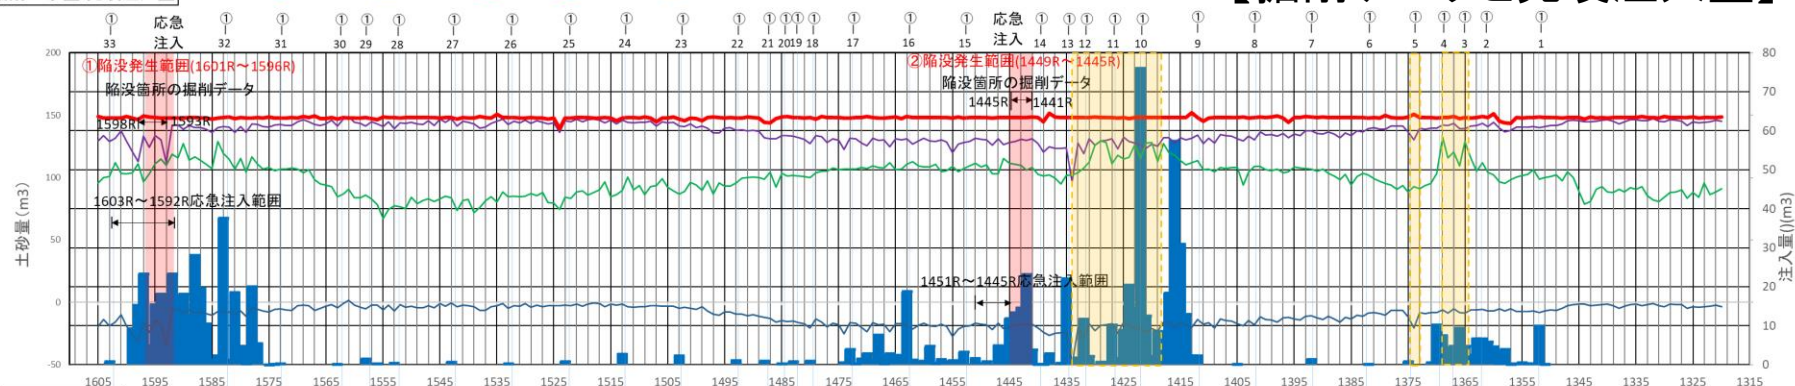
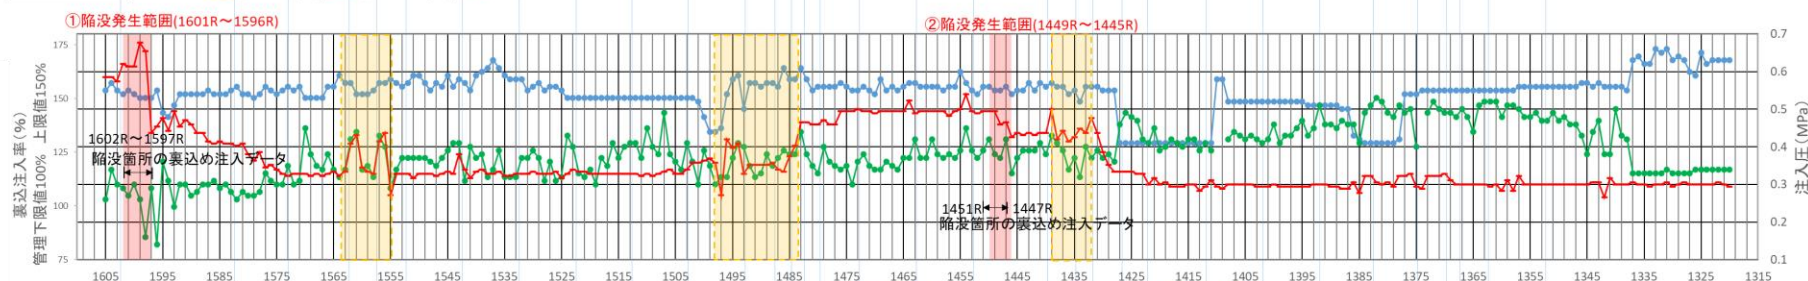
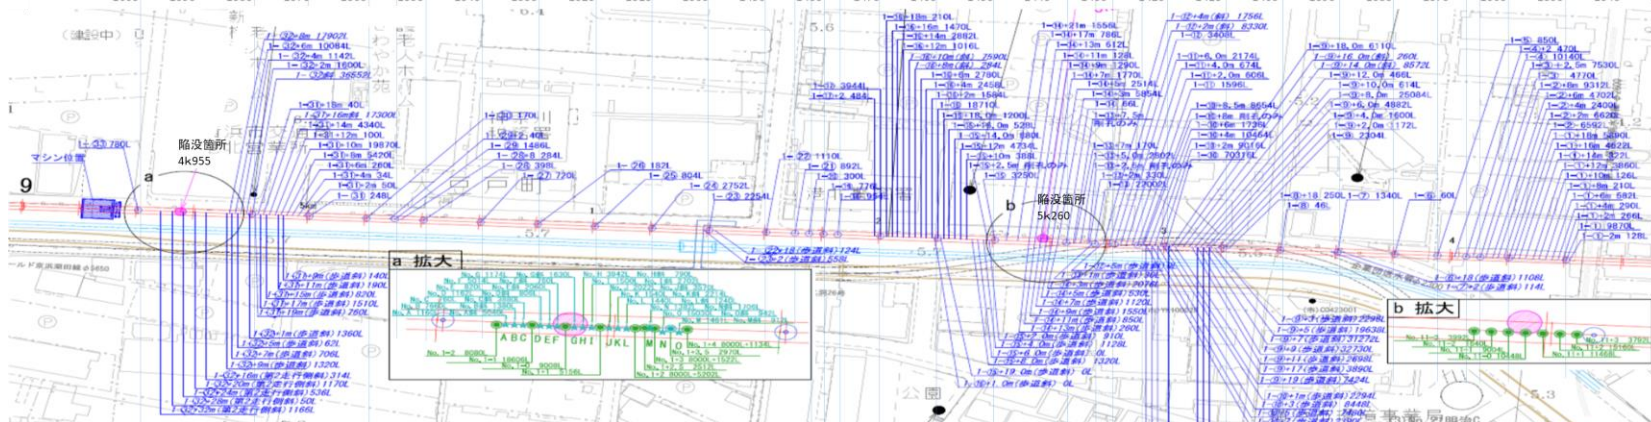
陥没箇所や取込み過多が懸念される箇所では充填注入量が多い
