# 東京外かく環状道路

東京外かく環状道路工事現場付近での  
地表面陥没事故について

東日本高速道路(株)

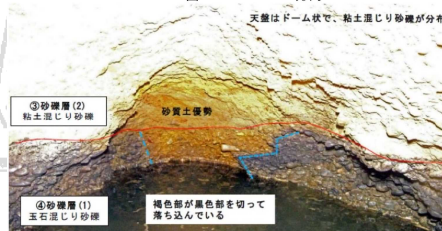
空洞②状況写真

| 11月21日 | 陥没箇所から約30m南にて、空洞②を確認<br>（12月3日充填作業完了） |

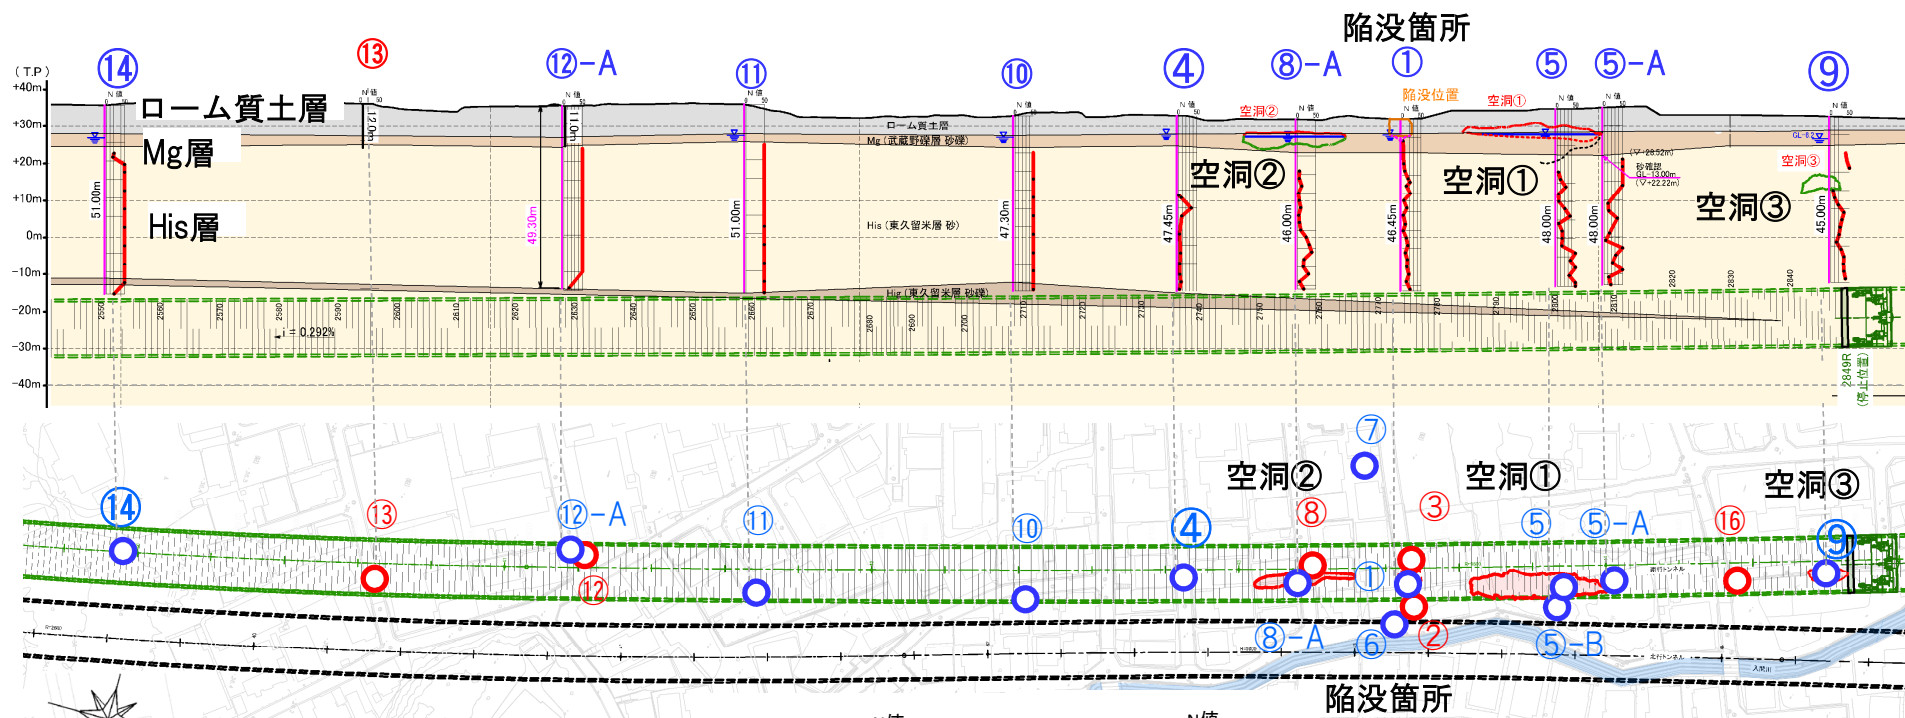
- ・トンネル縦断方向について、ボーリング④～⑨までの区間において地盤の緩みが確認されました。
- ・ボーリング④～⑭においては、地盤の緩みは確認されておりません。

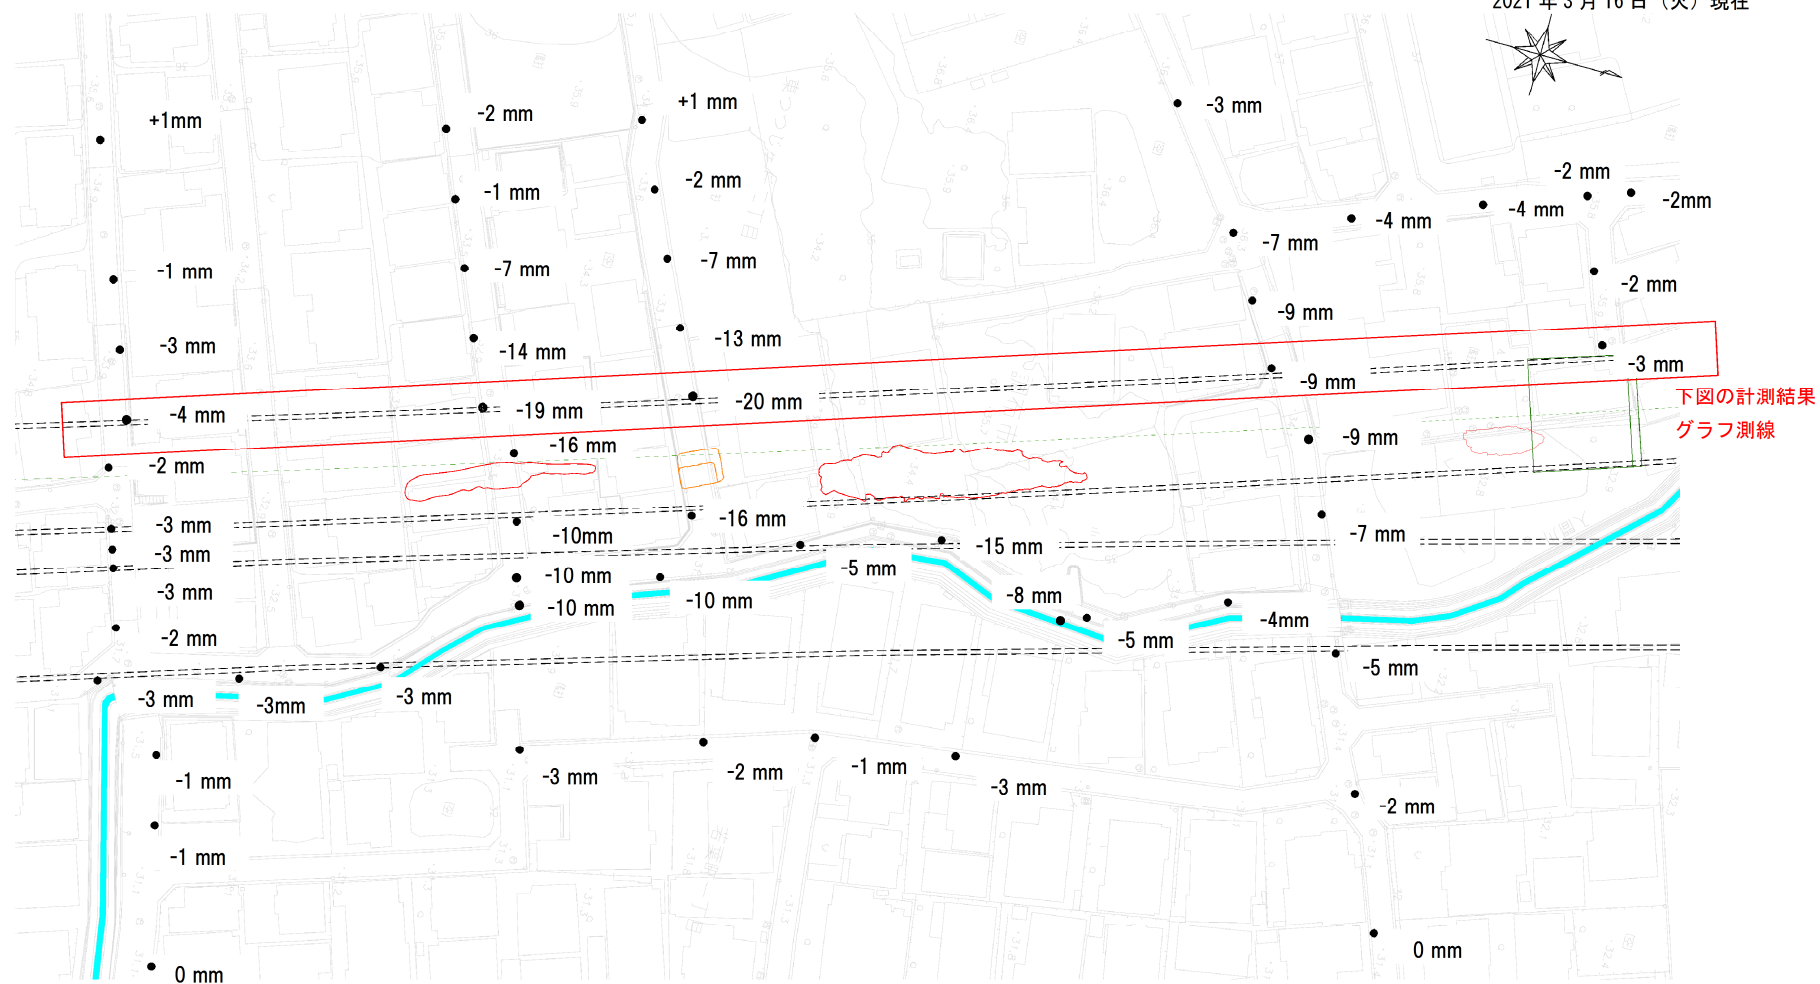
地表面変位計測結果

※上図以外の掘り進めてきた区間の地表面変位量は最大-6mm

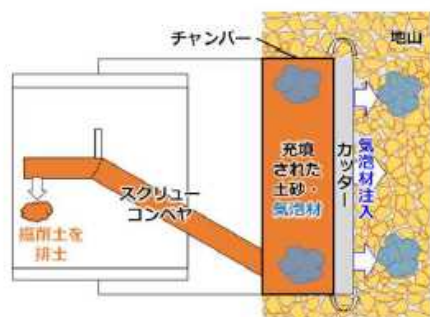
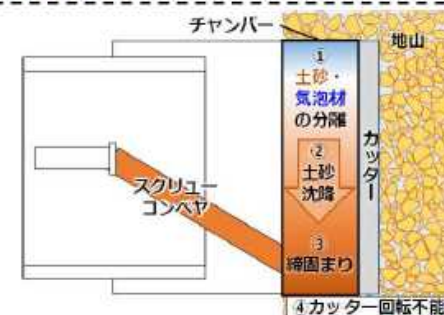
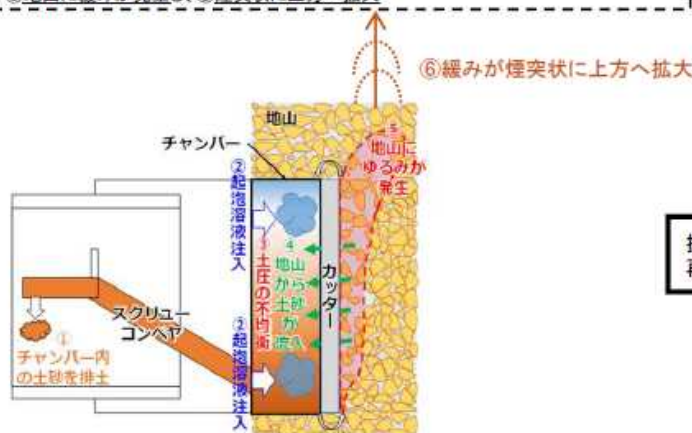
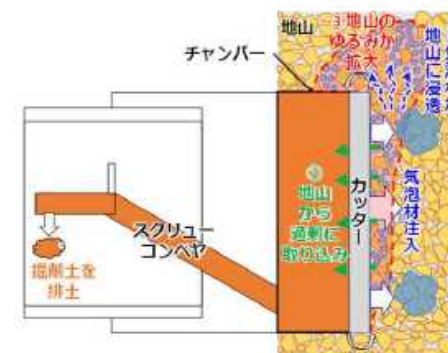
- 特殊な地盤条件下において行われたカッターが回転不能になる閉塞を解除するために行った特別な作業に起因するシールドトンネルの施工が陥没・空洞事故の要因と推定された。
- 具体的には、閉塞に起因して
  - その解除を目的とした特別な作業を行う過程で、地山から土砂がシールドマシンに流入した
  - 閉塞を解除した後の掘進時に、一部の気泡材が回収できず、掘削土量が過小に評価されていた等により、掘削土を想定より過剰に取り込んでいたこと等が陥没・空洞の要因と推定され、施工に課題があったとされた

- (1) 昼間(掘進中)
- チャンバー内土圧と地山からの圧力の均衡が取れている状態
  - 細粒分・細砂分の減少、礫の介在してくる中で、気泡材の種別変更及び添加量の調整、掘進速度の調整を行いながら掘進を実施

- (3) 翌朝(掘進休止後)
- チャンバー内の①土砂・気泡材が分離、②土砂沈降及び③締固まりが発生  
⇒ ④カッター回転不能(閉塞)が発生

- (4) 閉塞解除作業
- カッターを再回転するため、①チャンバー内の締め固まった土砂を一部排出
  - 排出によるチャンバー内圧力の低下を防止するため、②直ちに排出土砂分の起泡溶液と置き換える必要がある  
⇒ この際、③土圧の均衡がとれず、④地山から土砂がチャンバー内に流入すること、結果として、⑤地山に緩みが発生し、⑥地山に上方へ拡大

- (5) 掘進再開後
- 特殊な地盤下で塑性流動性を保つため、通常より多くの気泡材を地山に注入し、掘進を再開
  - 掘進を再開後、①気泡材が④閉塞解除作業で緩んだ地山に過度に浸透  
⇒ 塑性流動性・止水性が低下し、閉塞解除作業で緩んだ地山に対する切羽土圧の不均衡  
⇒ 一部の気泡材は回収できず、掘削した地山重量を過小に評価し、②土砂の取り込みが想定より過剰に発生  
⇒ 繰り返し行われた閉塞解除作業により生じた地山の緩みを掘進時にさらに助長し、③地山の緩みが拡大し、地表面付近に硬質のロームをアーチとする空洞が地中に形成  
⇒ 硬質ロームが欠如している箇所で陥没に至った

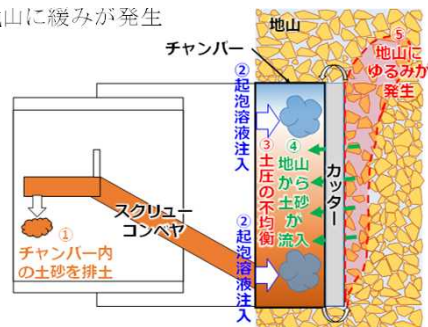
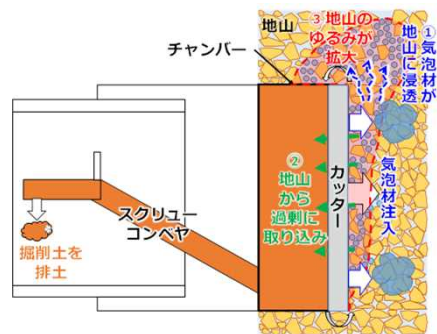
- ・礫が卓越し、細粒分が少ない地盤では塑性流動性・止水性の確保が難しく、夜間休止時間にチャンパー内の土砂が分離・沈降し、締固まってしまい閉塞
- ・その閉塞解除のために、土砂を一部排出し、直ちに排出土砂分の起泡溶液と置き換える特別な作業を行う過程で、土圧の均衡がとれず
- ・地山から土砂がチャンパー内に流入
- ・地山に緩みが発生

- ・掘削土の塑性流動性を保つため、通常より多くの気泡材を注入
- ・閉塞を解除するための作業により緩んだ地山に気泡材が浸透し、一部が回収されず
- ・掘削した地山重量を過少に評価され、土砂の取り込みが想定より過剰に生じた
- ・地山の緩みが拡大

- ・一定時間にわたり掘削土砂の塑性流動性・止水性を確保

- ・切羽を緩めない対応
- ・添加材の未回収傾向を把握
- ・排土量管理の強化

- ・細粒分が少なく、均等係数が小さいなどの特殊な地盤については追加ボーリングを実施
- ・土質調査結果を踏まえ、事前配合試験を実施し、添加材を選定

- ・チャンパー内圧力勾配などをリアルタイムに監視
- ・手触に加え、都度、試験により排土性状を確認
- ・適正なチャンパー内圧力の設定

- ・これまでの排土管理に加えて、より厳しい管理値や気泡材を控除しない新しい管理項目を設定
- ・管理値を超過した場合には、添加材の種類変更等の対応を適切に実施

- ・工事を一時中断し、原因究明と地表面に影響を与えない対策を十分に検討
- ・地盤状況を確認するために、必要なボーリング調査等を実施する
