【トラブル事例：Kセグメントの拔出し】

1. 工事概要

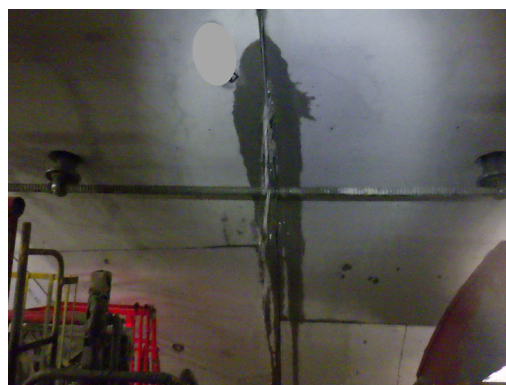
- 発生時期 : 2018 年
- 平面 $R=895\text{m}$ 、縦断 $R=11,110\text{m}$ の複合曲線区間を施工中、 n リング目を半同時掘進組立し、掘進を完了後、残りの B セグメントを組むためにシールドジャッキを引き抜いたときに、 $n-1$ リング目の K セグメント (甲組・左上) が 10 mm ほど抜け出した。
- 幸いに、裏込め材が少し流入しただけで、土砂の流入はほとんどなかった。

- 切羽圧や推力、テールグリス圧、裏込め注入圧に異常なし。
- 施工時荷重 (裏込め注入圧による軸力) に対する安全性は事前に確認済み。
 → 主な対策 : 挿入角度の緩和 (9.1 度→5.7 度)、リング間継手の増強 (M27 (10・9) × 2 本)
 緊急用に $\phi 38\text{-PC}$ 鋼棒による緊結治具を常備
- 前日の終わりから、まさに抜け出しが発生した上側と左側のテールクリアランスが小さくなっていった (通常 40~50 mm→トラブル時 26 mm) ことから、マシンとセグメントの競りによるセグメントリングの軸力増加が原因と推定。
