安全啓発リーフレット(令和4年度版)

令和3年度の事故発生状況

安全啓発リーフレット(令和4年度版)参考資料

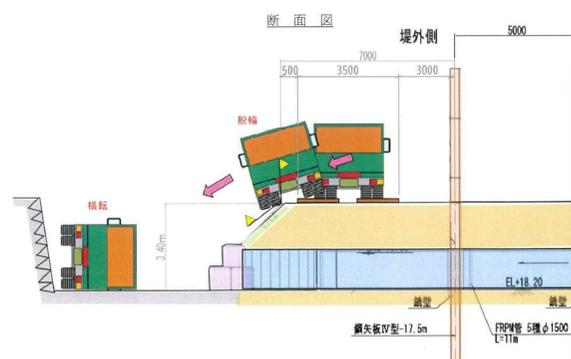
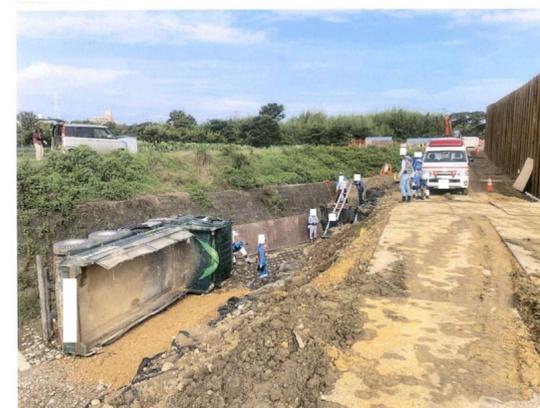
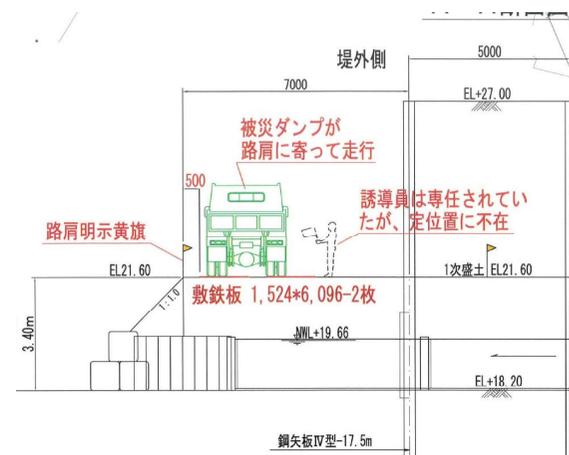
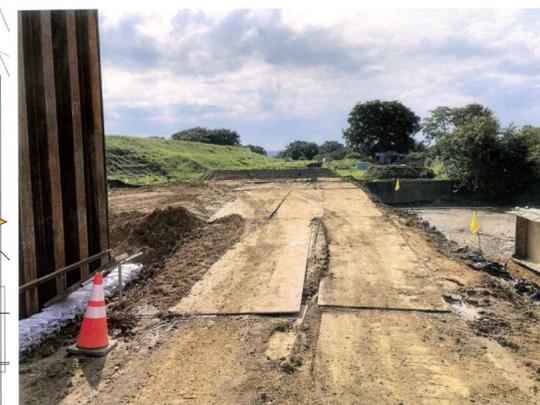
事例1 建設機械の転倒、下敷、接触、衝突・労働災害

ダンプトラックが路肩から転落して被災（負傷事故：休業4日以上）

- ① 日 時：令和3年7月15日（木）
- ② 作業内容：土工作业【土木一式工事（河川）】
- ③ 事故内容：ダンプトラックによる土砂搬入の際、工事用道路をバックにて進入していたところ、運転手がハンドル操作を誤り転落した。
- ④ 被害状況：作業員 1名負傷（休業4日以上）

- 当該工事箇所周辺道路は、地元小学生の通学路となっており、通学時間帯を避けて早朝に工事用車両を入場させていた。
- 既設の工事用道路をバックにて進入していたところ、運転手がハンドル操作を誤り、路肩明示を越え、敷鉄板上より脱輪し工事用道路盛土上より約3m転落し、この車両の運転手が被災した。

- 早朝のダンプ入場で車両の後進に対して誘導員の配置が適正でなかった。
- 路肩明示が低く運転手から見えにくかった。路肩に堅固な柵類が無かった。
- 車両の後進走行距離が長かった。

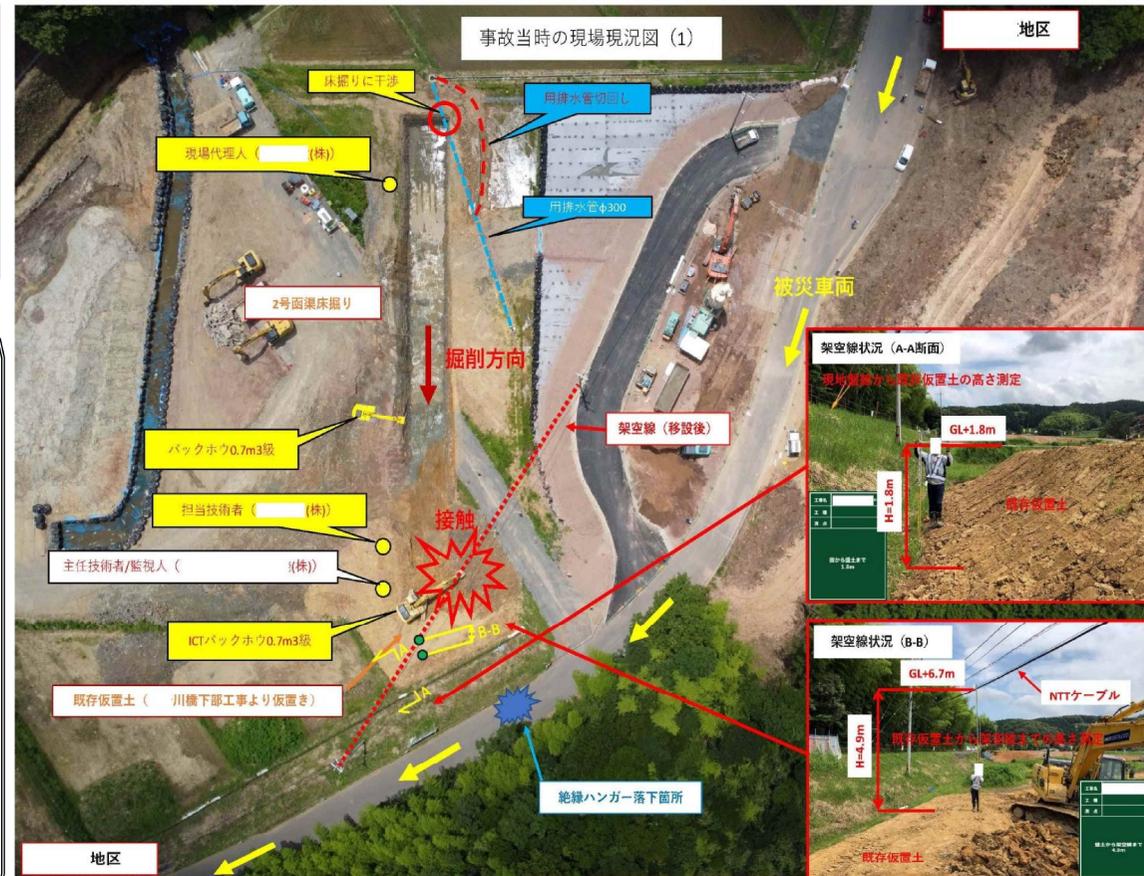
事例2 建設機械の転倒、下敷、接触、衝突・物損事故

バックホウ掘削作業時における物損事故（物損事故）

- ① 日 時：令和3年6月25日（金）
- ② 作業内容：土工作业【コンクリート構造物工事（道路）】
- ③ 事故内容：函渠工置き換えの掘削中、バックホウのブームが架空線に接触し、ケーブルの固定金具が外れ、通信設備に被害を与えた。
- ④ 被害状況：物損事故（死傷事故に繋がる可能性の低いもの）

- 函渠工の置き換え範囲の床堀二次掘削作業中、バックホウのブームが架空線に接触し、通信設備に被害を与えた。

- 当初の作業計画では、架空線直下での施工は行わない作業計画としていたが、現場で立会していた元請けもバックホウの作業方向の向きが作業計画と異なることに気付かず十分な指導ができていなかった。
- 下請けも自らの判断で掘削方向、作業手順を変更して作業を行っていた。

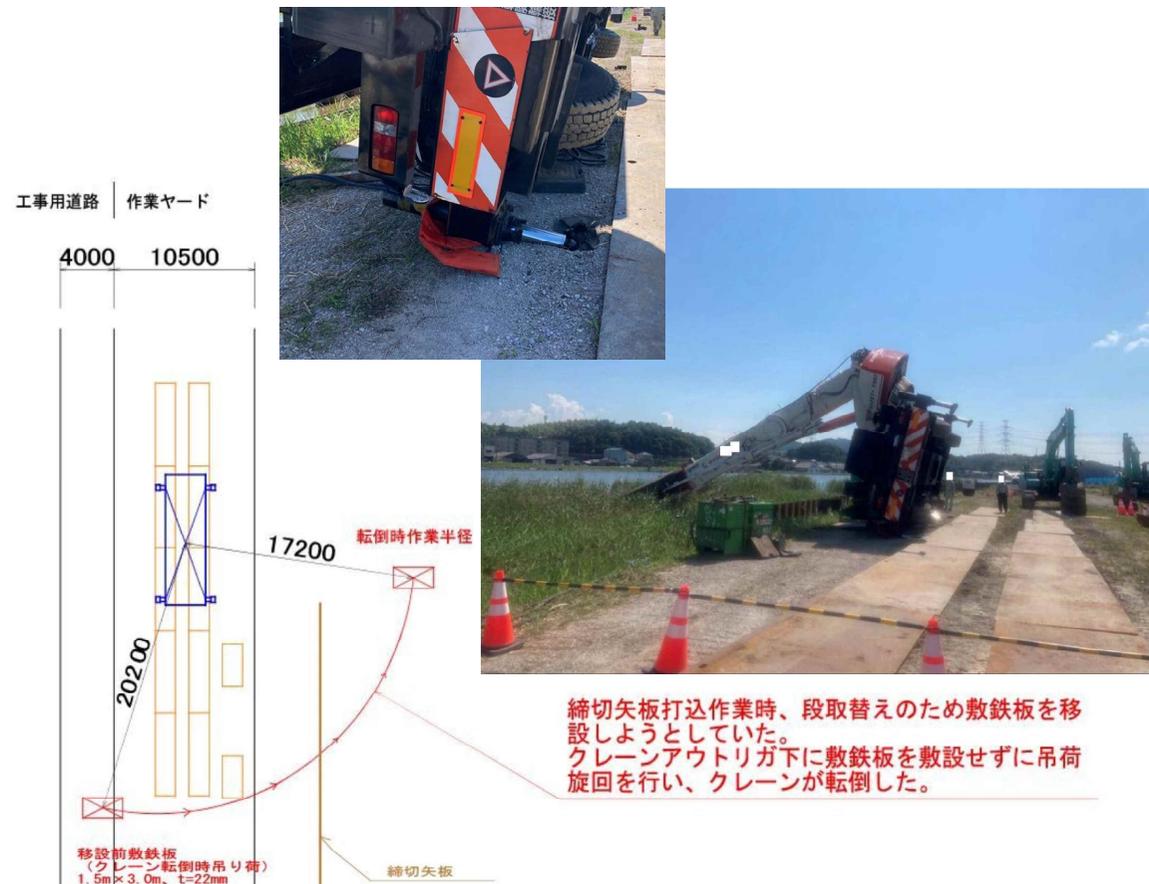
事例3 クレーン等の転倒、下敷、接触、衝突・労働災害

吊荷旋回中にクレーンが転倒した物損事故 (物損事故)

- ① 日 時：令和3年7月20日 (火)
- ② 作業内容：60tラフタークレーンによる矢板打込み作業 【護岸工事(河川)】
- ③ 事故内容：敷鉄板を敷設せず作業を行ったため、吊荷旋回中に川側のアウトリガー下の地盤が沈下し、60tラフタークレーンが転倒した。
- ④ 被害状況：物損事故(死傷事故に繋がる可能性の高いもの)

●60tラフタークレーンにて矢板を打込んだ後、次エリアの矢板打込のため段取替え(敷鉄板5×10重量 約900kgの移動)を行っている際、敷鉄板を敷設せず作業を行ったため、吊荷旋回中に川側のアウトリガー下の地盤が沈下し、60tラフタークレーンが転倒した。

- アウトリガーの下に敷鉄板を敷設せずに別の敷鉄板を吊り作業しバランスを崩し横転した。
- 施工計画書にはアウトリガーへの敷鉄板の使用が記載されていたが、当該作業時の安全管理が不十分であった。

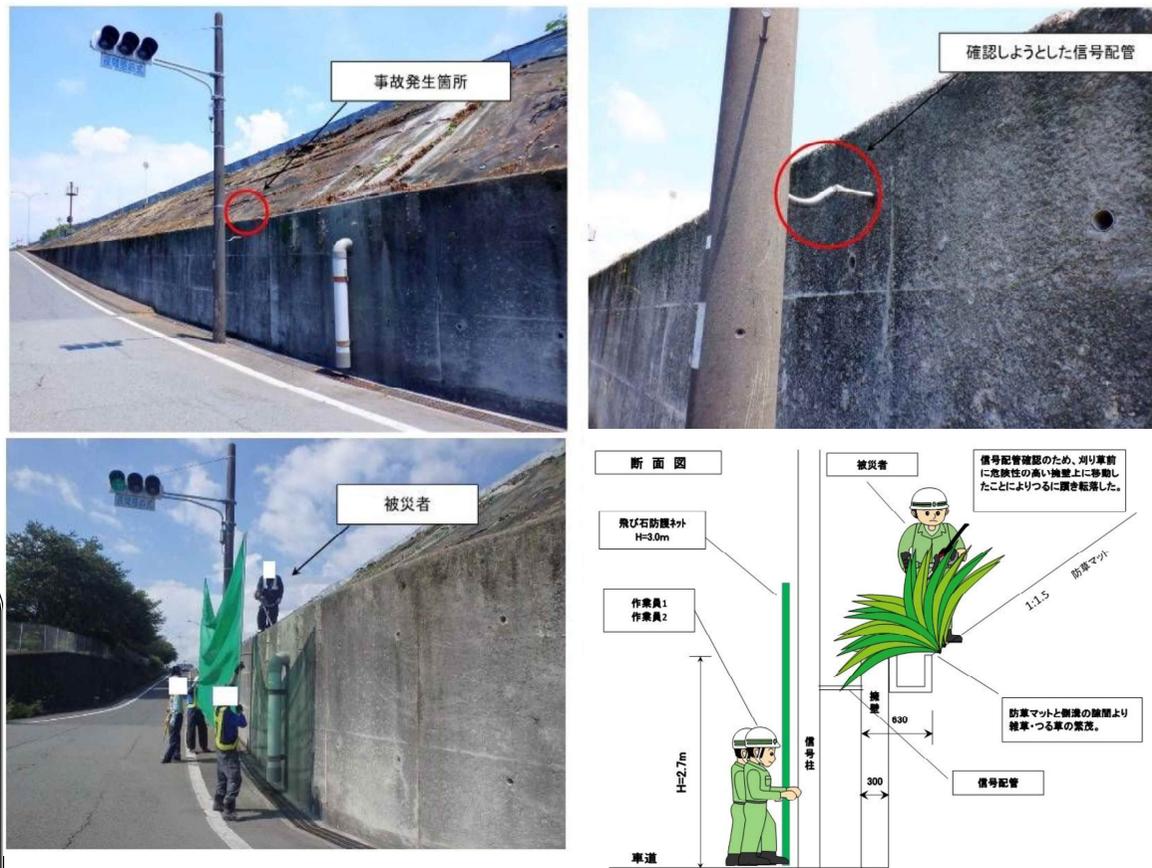
事例4 墜落事故・労働災害

除草作業中に擁壁から墜落して被災（負傷事故：休業4日以上）

- ① 日 時：令和3年7月19日（月）
- ② 作業内容：肩掛式除草機による除草作業【維持修繕工事（道路）】
- ③ 事故内容：肩掛け式草刈り機を使用している除草作業中、つる草に足をとられ約2.7mの擁壁から転落し負傷した。
- ④ 被害状況：作業員 1名負傷（休業4日以上）

- 肩掛け式草刈り機を使用している除草作業を実施しており、その最中に被災者が作業前方（信号配管）の状況確認をするため、エンジンを止めた草刈り機を担いで、擁壁上を移動していた。
- 移動中につる草に足をとられ約2.7mの擁壁から転落し負傷した。

- 転落の危険性がより高い擁壁の上に立ち上がったこと。
- 被災者が草刈り前のつる草がある法面を草刈り機で両手が塞がった状態のまま移動したこと。

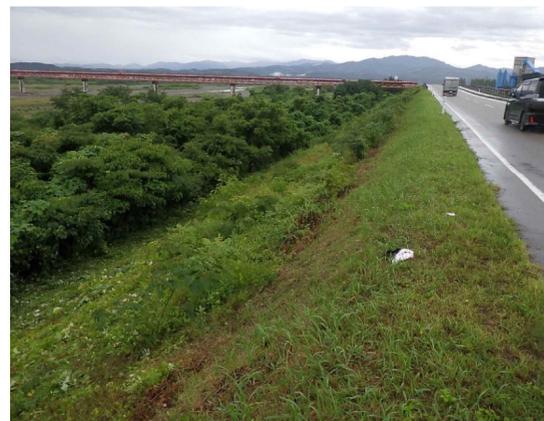
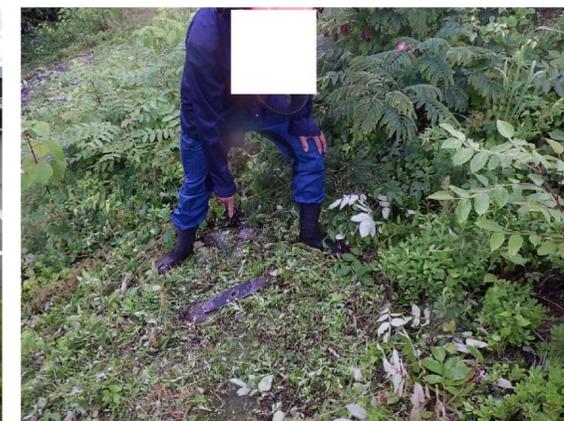
事例5 工具等取り扱い・労働災害

除草作業中に飛んだ刈刃が作業員に当たり被災（負傷事故：休業4日以上）

- ① 日 時：令和3年7月6日（火）
- ② 作業内容：肩掛式除草機による除草作業【維持修繕工事（河川）】
- ③ 事故内容：肩掛け式草刈り機にて1:2.0勾配の緩い法面を除草作業中、刈刃が石に接触した際に外れ、外れた刈刃が右足に接触し負傷した。
- ④ 被害状況：作業員 1名負傷（休業4日以上）

- 肩掛け式草刈り機にて1:2.0勾配の緩い法面（空石張、練石張）を除草作業していた。
- 作業時に刈払い機の刃の押さえボルト先頭が石に接触しボルト先頭が折損して刈刃が外れ、外れた原因で右足に接触し怪我をした。

- 被災者は事故当日から当該作業に従事していた。
- 生い茂った草の下に隠れた石張がある場所での作業であり、不慣れな被災者は、刈刃を複数回石に接触させていた。
