# 安全啓発リーフレット(令和6年度版)

## 令和5年度の事故発生状況

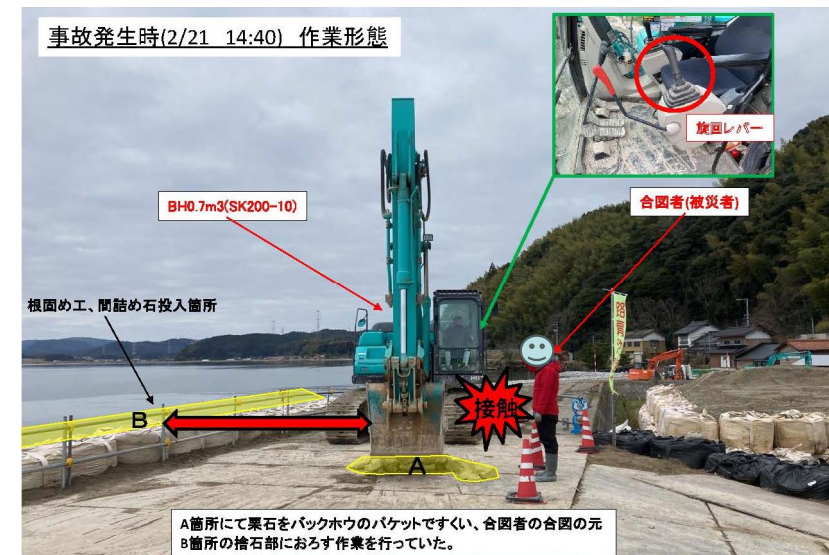
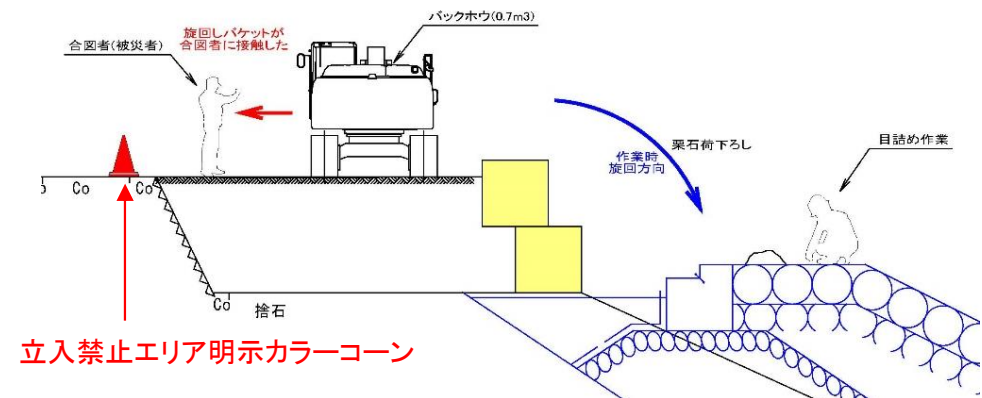
- ① 日 時：令和5年2月
- ② 作業内容：割栗石投入作業
- ③ 事故内容：バックホウが誤操作により旋回し、バケットが合図者に接触した。
- ④ 被害状況：作業員 1名負傷（休業4日以上）

- 割栗石をバックホウで捨石上に投入する作業を行っていた。
- 作業の合間に合図者が飛散した石材をバケットに投入しようと、立入禁止エリアに侵入した。
- オペレーターはエリアから出るように合図者に声を掛けようと、運転席の窓から顔を出そうとした際、操作レバーに体が当たり、バックホウが旋回し、バケットが合図者に接触した。

- カラーコーンで立入禁止エリアの明示を行っていたが、不十分であった。
- オペレーターが安全装置を作動させずに身を乗り出そうとしてしまった。
- 合図者が計画書にない補助作業を行った。

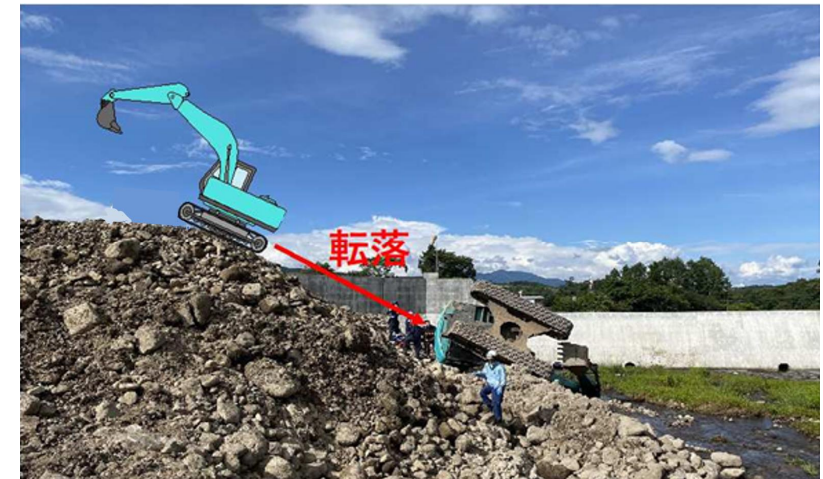
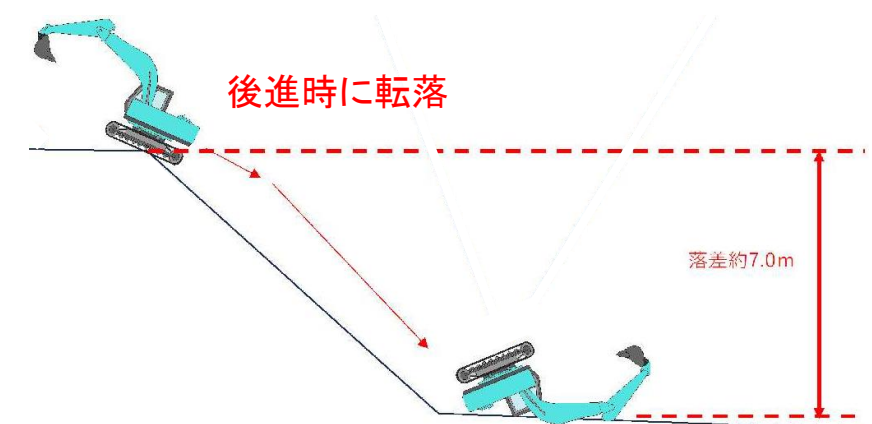
- ① 日 時：令和5年8月
- ② 作業内容：残土受け入れ作業
- ③ 事故内容：バックホウが法面より転落し、オペレーターが負傷
- ④ 被害状況：作業員 1名負傷（休業4日以上）

- 残土仮置場において、受入れ待機中にバックホウを移動させた際、残土仮置場の天端から法面を転落した。（落下高さ約7m）
- バックホウが転落した際、キャビンが変形し、オペレーターの足が挟まれて負傷した。

- バックホウを後進させる際、後方の重機足場に余裕があるという思い込みで操作をしてしまった。（ヒューマンエラー）
- 誘導員の配置がなかった。
- 法肩の明示・注意喚起がなされていなかった。

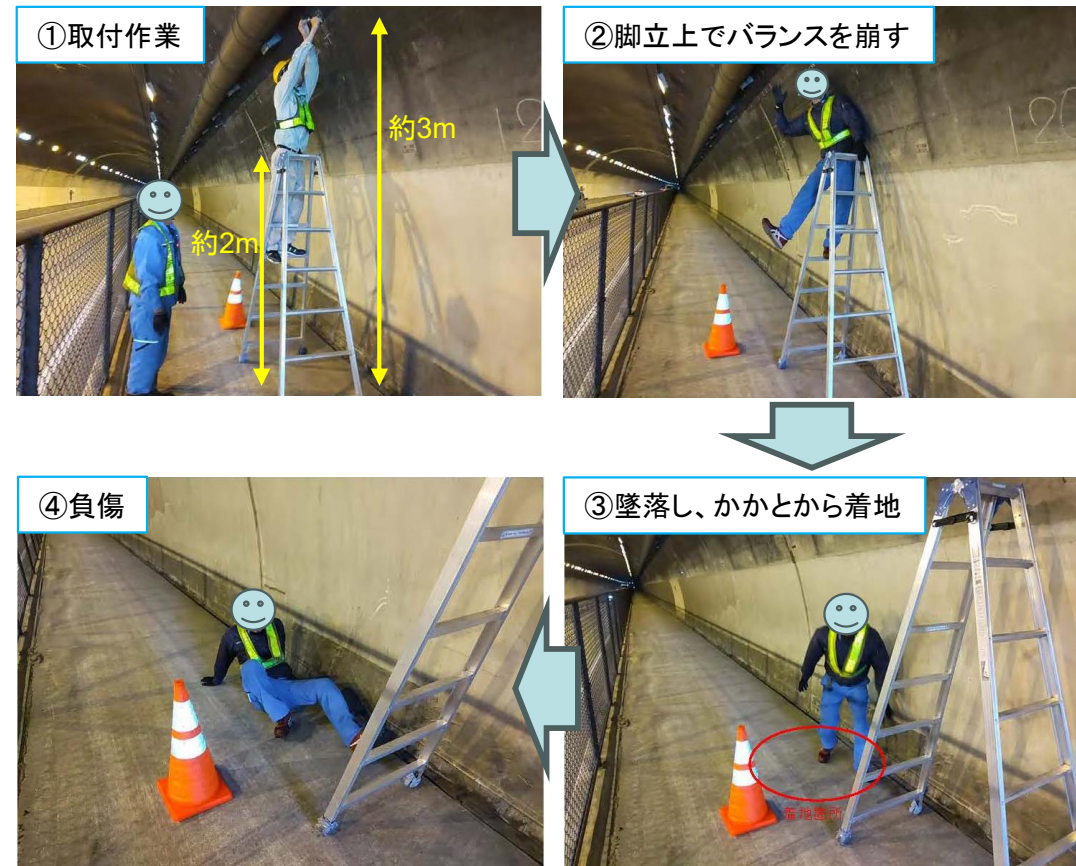
- ① 日 時：令和5年8月
- ② 作業内容：ケーブル支持部材の取付作業
- ③ 事故内容：脚立上でバランスを崩し、飛び降りた作業員が負傷
- ④ 被害状況：作業員 1名負傷（休業4日以上）

- トンネル内にて歩道規制を行い、坑内ケーブルの支持部材の取付作業を行っていた。
- 脚立上で取付ボルトを工具で締め付けていたが、増し締めの際に工具がボルトから外れてしまい、その反動でバランスを崩し、脚立より飛び降りて負傷した。

- 施工計画では可搬式作業台を使用する作業であったが、使用せず、不安定な脚立上で作業を行ってしまったため。

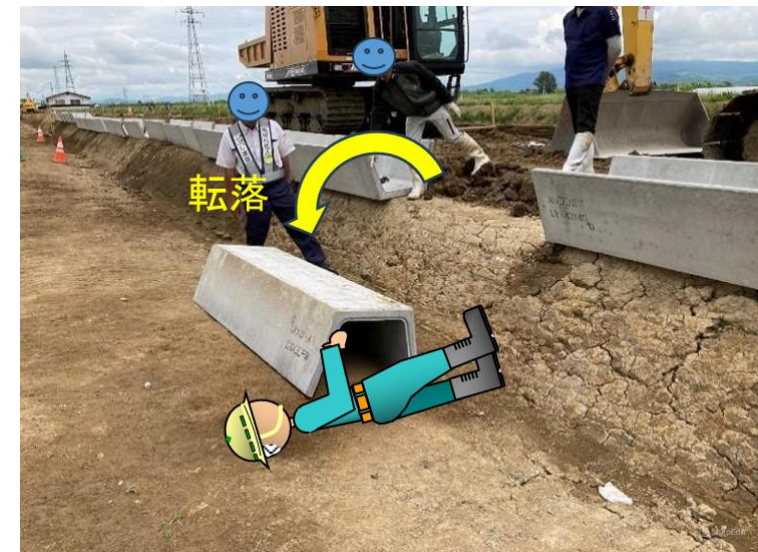
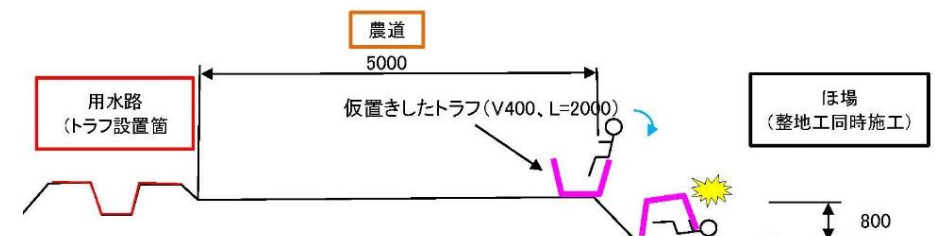
- ① 日 時：令和5年7月
- ② 作業内容：側溝設置作業(休憩中)
- ③ 事故内容：法面から資材(V型側溝)とともに転落し、資材の下敷きとなり負傷
- ④ 被害状況：作業員 1名死亡

- 被災者は用水路の側溝を設置するため、重機のオペレーターとして掘削作業を行っていた。
- 休憩のため重機を降り、法肩に仮置きしていた側溝に座っていたところ、バランスを崩して側溝とともに法面を転落し、体が側溝の下敷きとなり被災した。

- 休憩用のテント・椅子を配布していたが、使用せず、不安定な場所に仮置きされていた側溝を椅子代わりに休憩してしまった。
- 側溝の仮置場所が計画書等で明確に示されておらず、立入禁止措置も不足していた。

休憩中に一つのトラフに二人で座っていたところ  
バランスを崩し転落し、トラフの下敷きに。  
一人は転落後に落下するトラフを回避した。

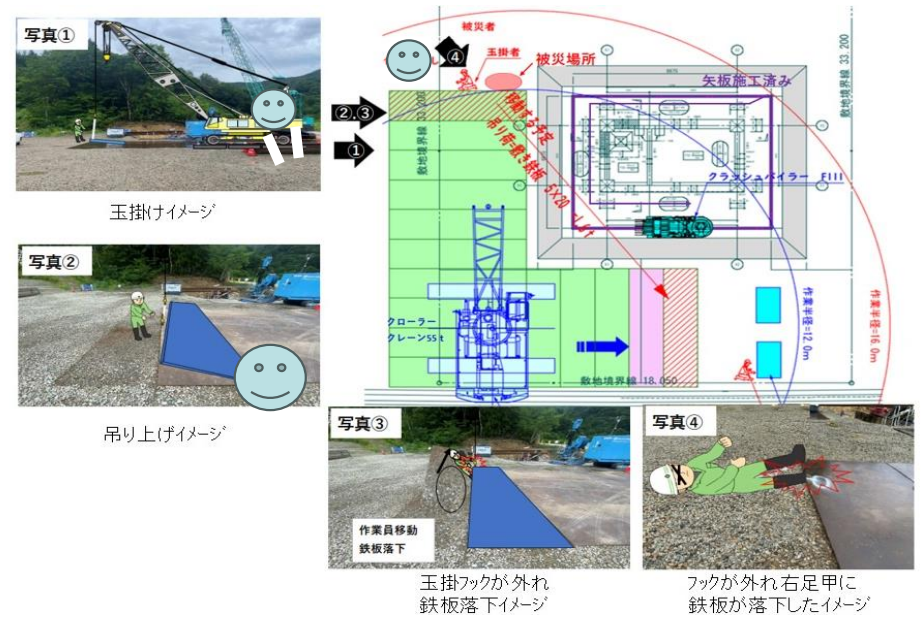
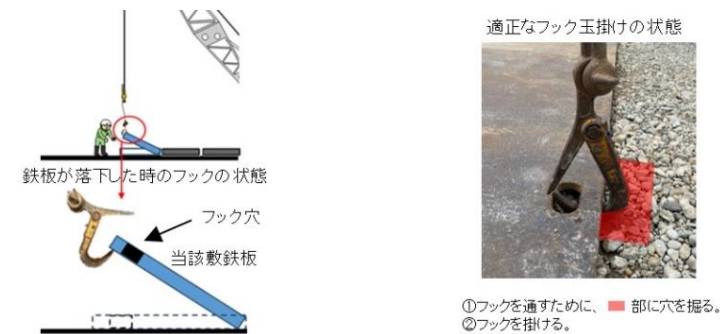
- ① 日 時：令和5年7月
- ② 作業内容：敷鉄板移動作業
- ③ 事故内容：吊りフックが外れて敷鉄板が落下し、作業員が負傷
- ④ 被害状況：作業員 1名負傷(休業4日以上)

- 被災者は敷鉄板を移動させるため、クレーンのフックで敷鉄板に玉掛けした。
- 被災者の合図により、クレーンオペレーターが敷鉄板を吊り上げたところ、吊りフックが外れ、吊荷が被災者の足の上に落下し、負傷した。

- 地切り前の玉掛け状態の確認、玉掛け者の退避が不十分であった。(3・3・3運動の不履行)
- 当該作業の計画では、玉掛け者・合図者・監視員・玉外者を配置して作業を行うこととしていたが、体制が整う前に被災者が単独で作業を行ってしまった。

図 事故時の玉掛け状況(左)・適切な玉掛け状況(右)

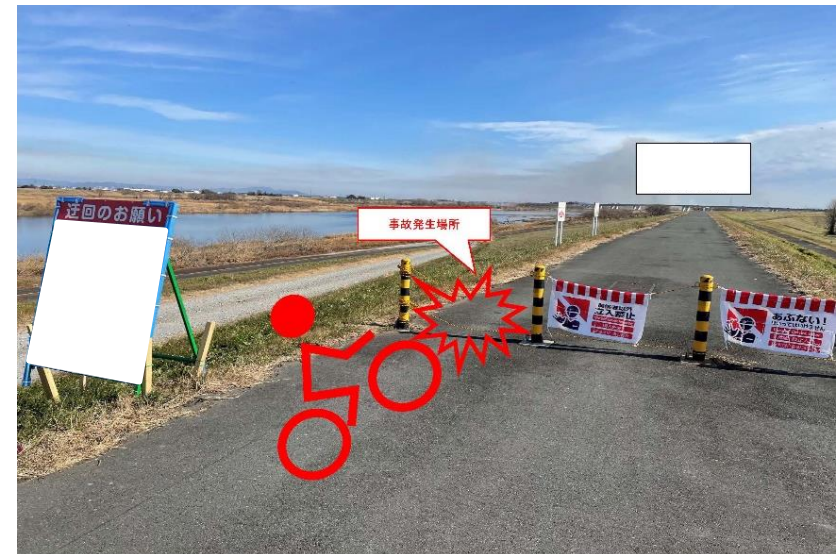
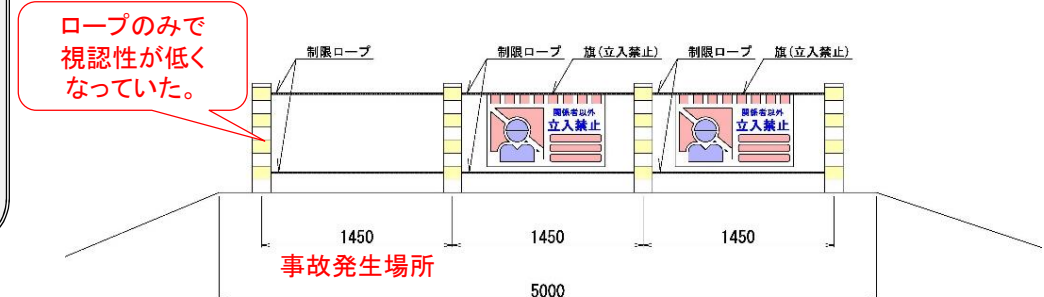
- ① 日 時：令和5年1月
- ② 作業内容：休工のため、作業無し
- ③ 事故内容：通行止措置として設置していたロープに自転車が突っ込んで転倒し、負傷
- ④ 被害状況：第三者 1名負傷(休業4日以上)

- 事故当日は休工のため、作業を行っていませんでした。
- 工事に伴う、堤防天端の通行止め措置として設置していた制限ロープに第三者が自転車で突っ込んで転倒し、被災した。

- 事故当時、常設していた立入禁止の垂幕が一部亡失していた可能性があり、通行止措置の視認性が低くなっていた。
- 強風後に設置していた垂幕の点検を行っていませんでした。
- 通行止め箇所手前の予告看板がなかった。
