シールドトンネル施工技術安全向上協議会  
報告書

平成 26 年 3 月

シールドトンネル施工技術安全向上協議会

平成24年2月7日午後0時35分ごろ、岡山県倉敷市の水島コンビナート内のJX日鉱日石エネルギー水島製油所工場の海底トンネルの工事中に、トンネル内へ海水が流込み作業員5人が行方不明（同年3月3日までに5人の死亡が確認）となる事故が発生した。

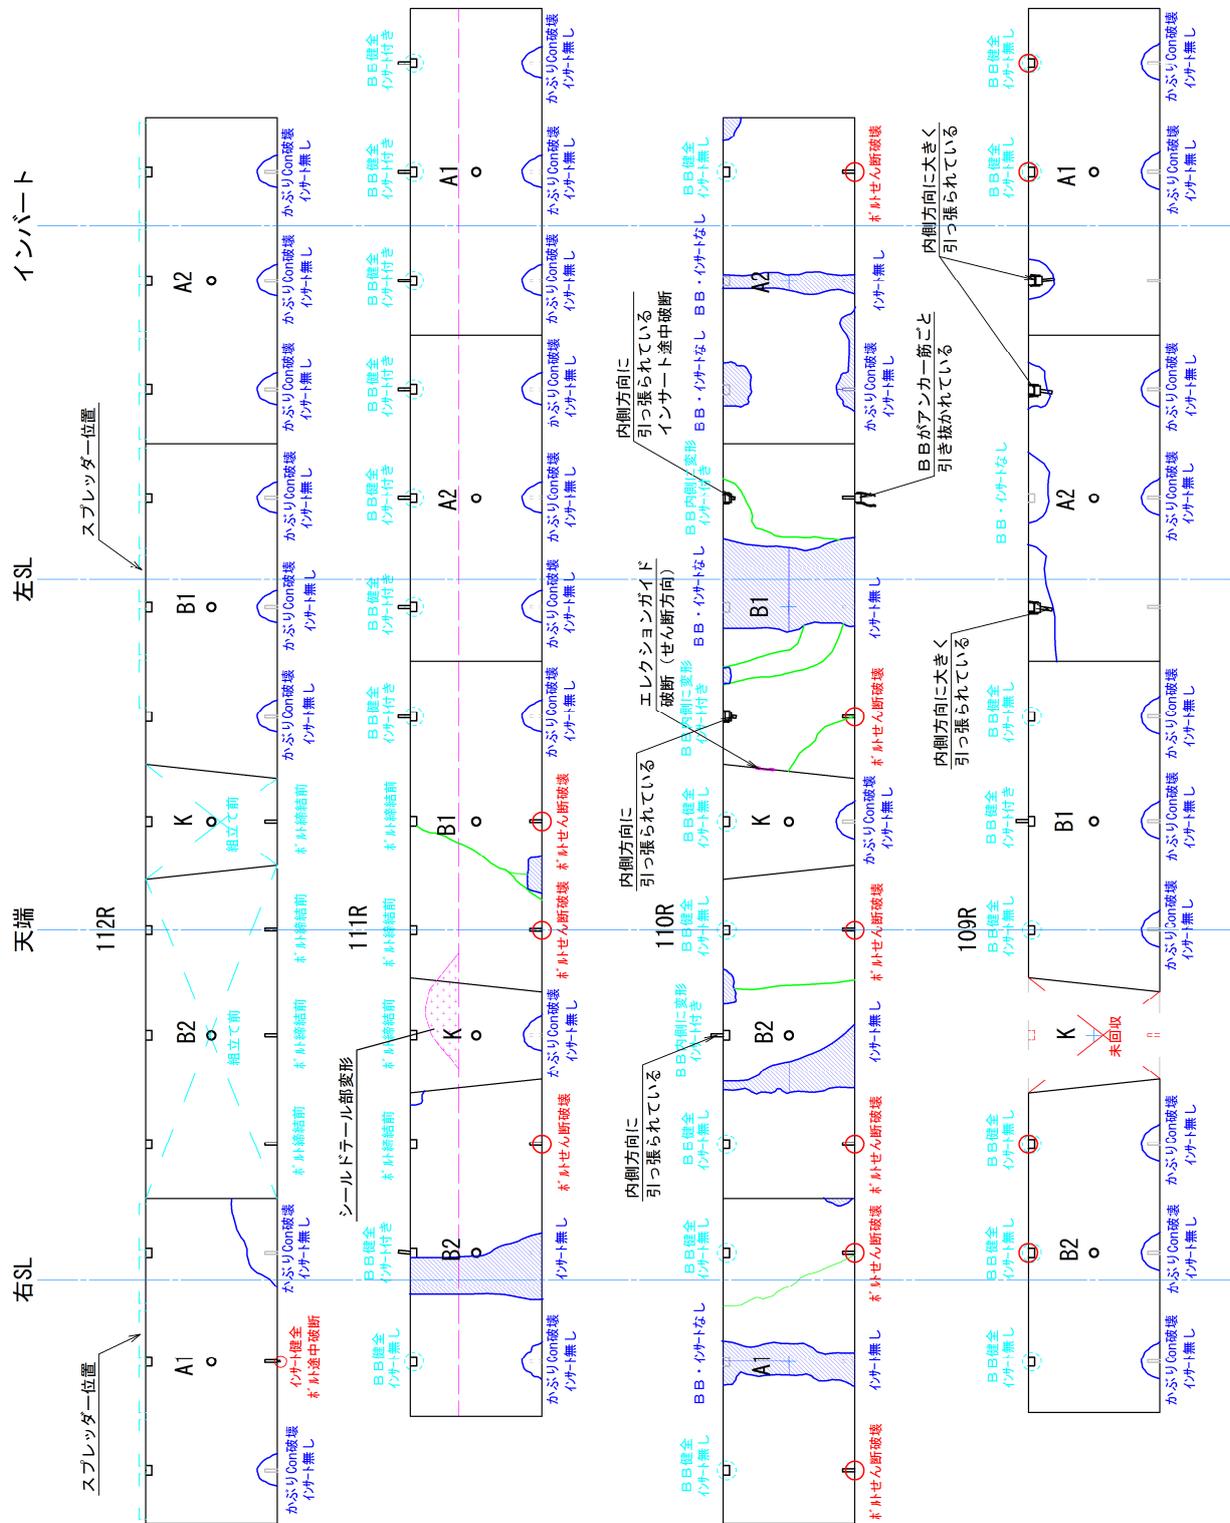
図 3.3.2 セグメント内面側の損傷状況（展開図）

セグメントの調査結果から、以下の特徴的な損傷が確認された。

[トンネル天端付近のひび割れ]

- ・ 110R、111R の天端付近に軸方向に伸びるひび割れ

- ・ エレクションガイドによる B2 セグメントの損傷（111R の K-B2 間セグメント継手）
- ・ リング継手が斜めに引張られたと推定される破壊形態

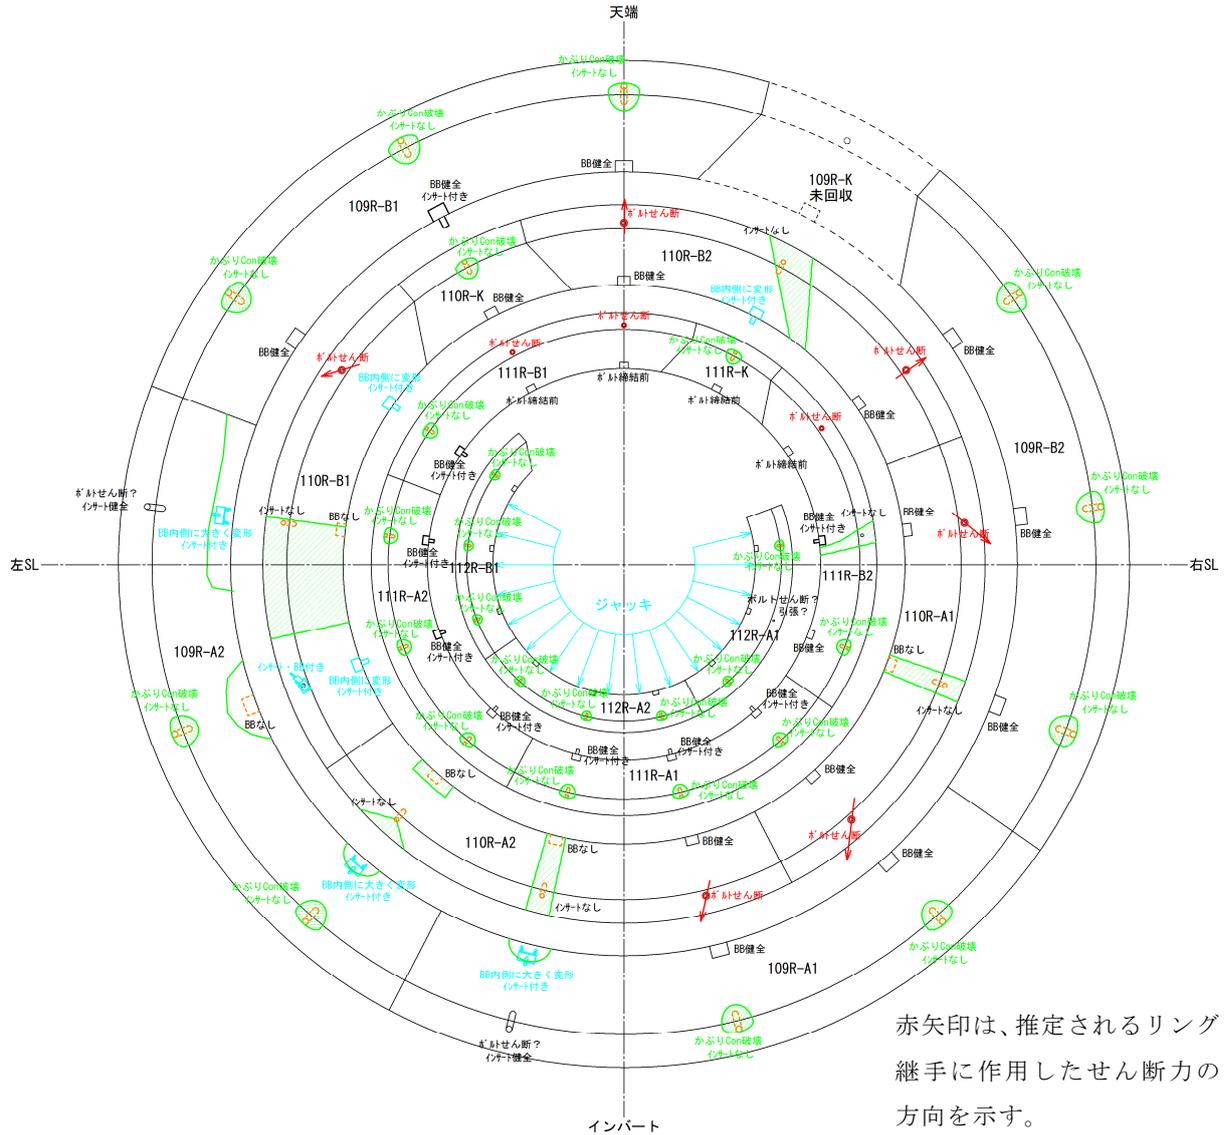
図 3.3.3 セグメント内面側の損傷状況（立体図）

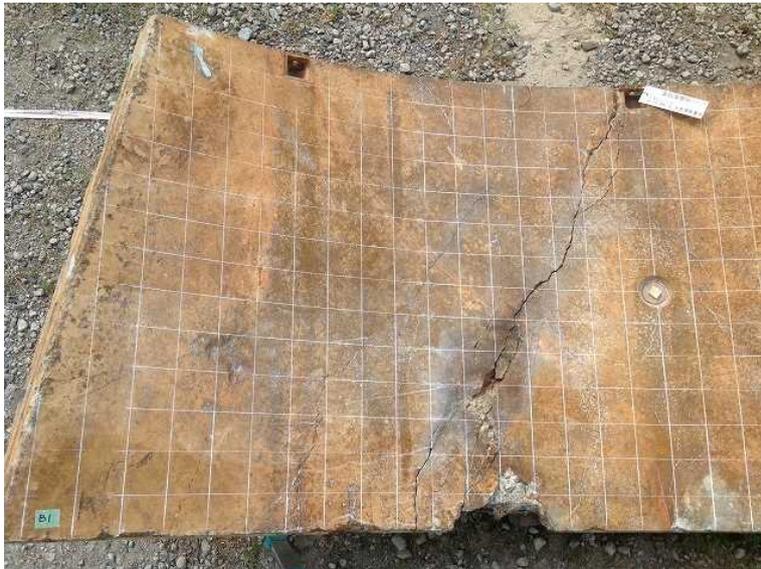
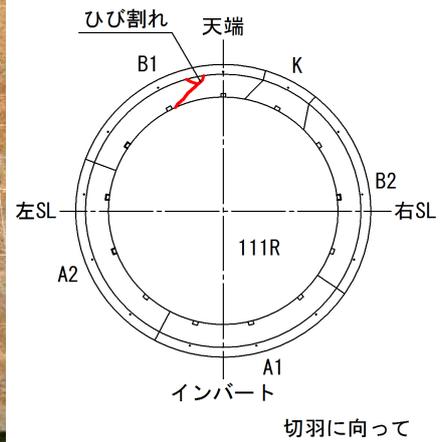
写真3.3.1、写真3.3.2に、111RのB1セグメントと、110RのB2セグメントの内面の損傷状況を示す。写真からセグメント内面にトンネル軸方向に伸びる曲げひび割れとみられるひび割れが確認できる。

111RのB1セグメントと、110RのB2セグメントはトンネル天端付近に位置することから、トンネル上部から大きな力が作用したことが考えられる。

写真 3.3.1 111R の B1 セグメント内面の損傷状況

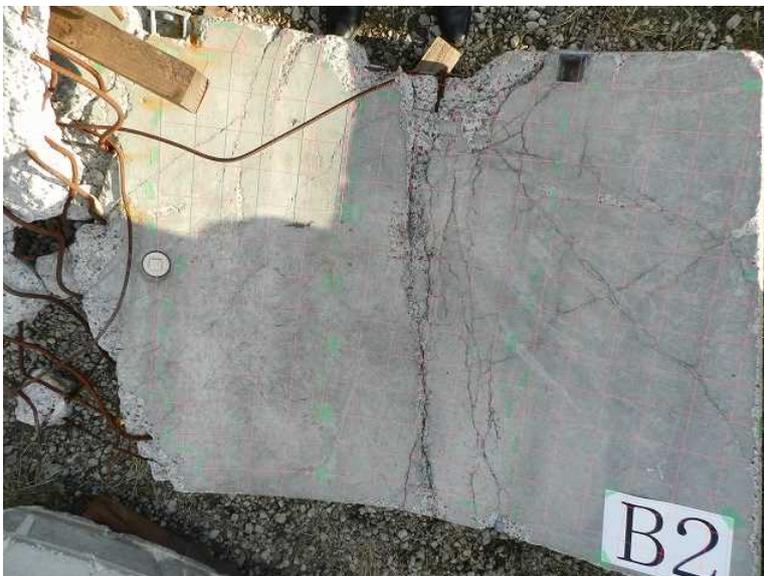
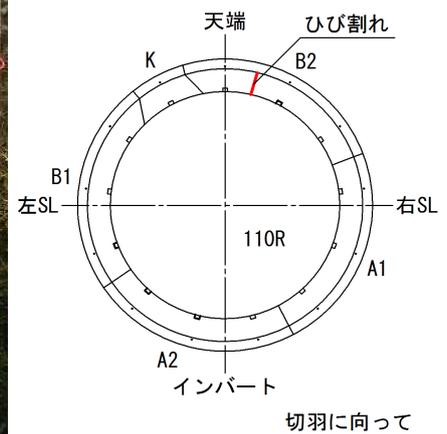
写真 3.3.2 110R の B2 セグメント内面の損傷状況

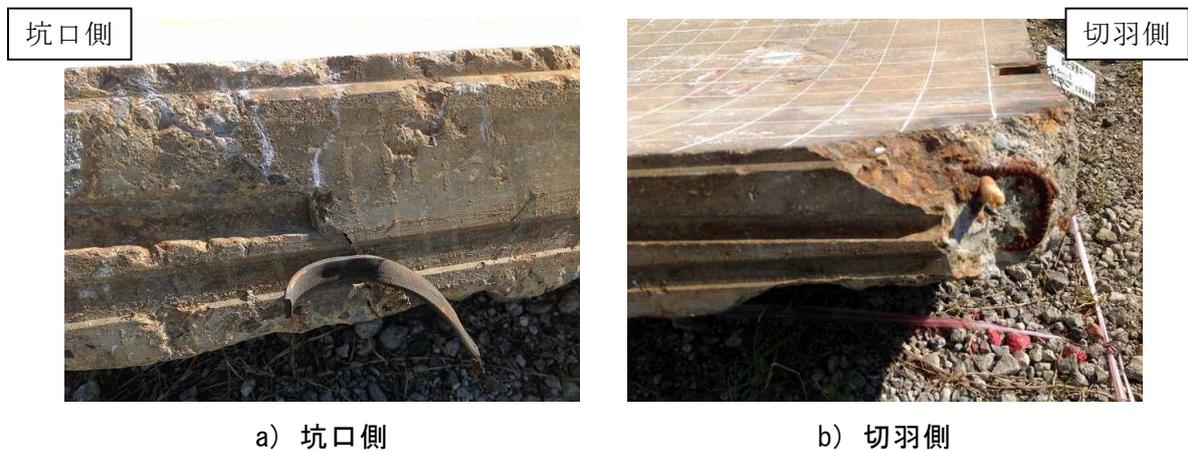
写真 3.3.3 に、111R の B2 セグメントの K 側のセグメント継手の損傷状況を、図 3.3.4 に、その損傷状況をスケッチしたものを示す。写真と図から、111R の B2 セグメントの K 側のセグメント継手に損傷が確認され、切羽側のエレクションガイド受け溝では、切羽側端部を起点に隅角部が欠けた状態、坑口側のエレクションガイド受け溝では、同じく切羽側端部を起点にひび割れが入った状態にある。

これらの損傷は、図 3.3.5 に示すように K セグメントが切羽側に抜出し、K セグメントのエレクションガイドに設置した樹脂パイプが、下側に位置する B2 セグメントのエレクションガイド受け溝の切羽側端部で引っかかり、さらに切羽側への抜出し力が作用したために欠け、ひび割れが生じたものと考えられる。K セグメントの抜出し量は、図 3.3.6 に示すエレクションガイドとエレクションガイド受け溝との関係から 150mm 程度と推測される。

写真 3.3.3 111R の B2 セグメントの K 側セグメント継手の損傷状況

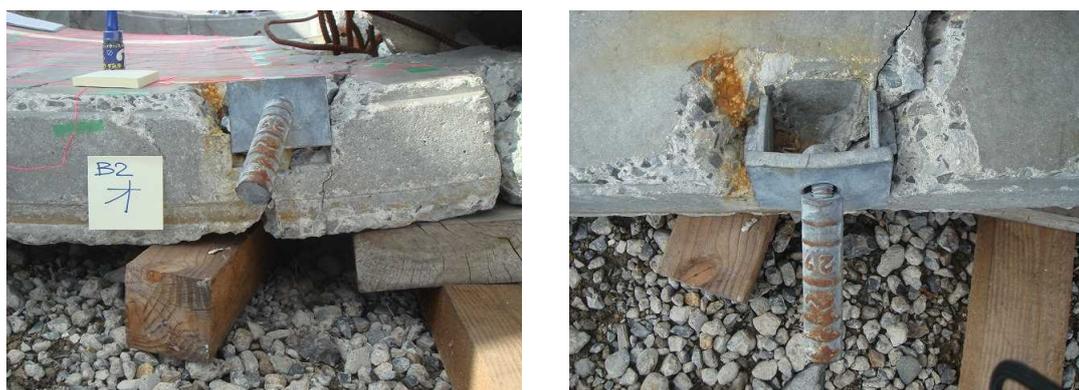
また、写真 3.3.4 に示すリング継手の破壊状況から、リング継手は斜めに引張られたと推定される。

写真 3.3.4 111R の K セグメントが接続する 110R のリング継手の破壊状況

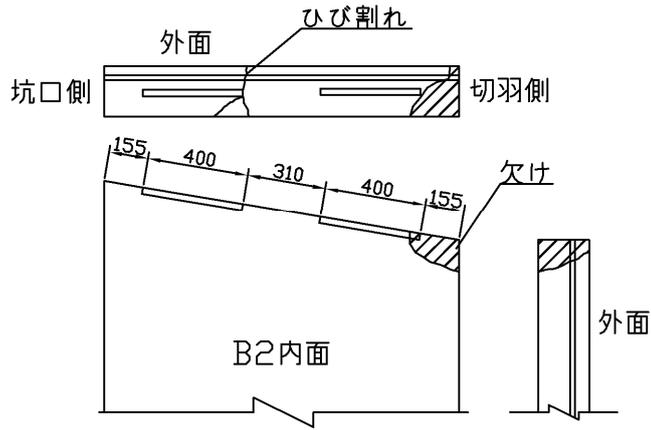
図 3.3.4 111R の B2 セグメントの K 側セグメント継手の損傷スケッチ

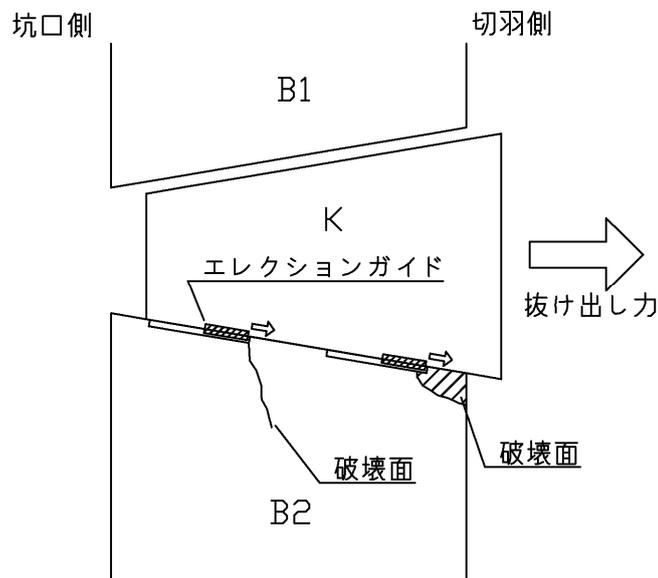
図 3.3.5 K セグメントの抜出しによる損傷のイメージ図

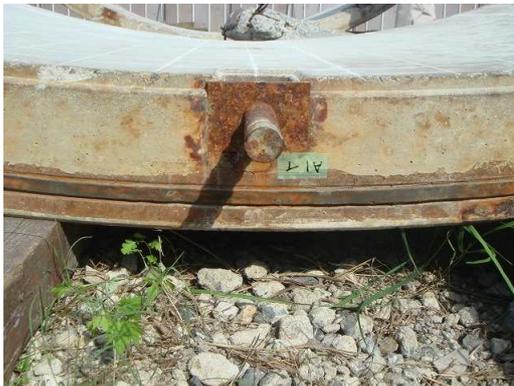
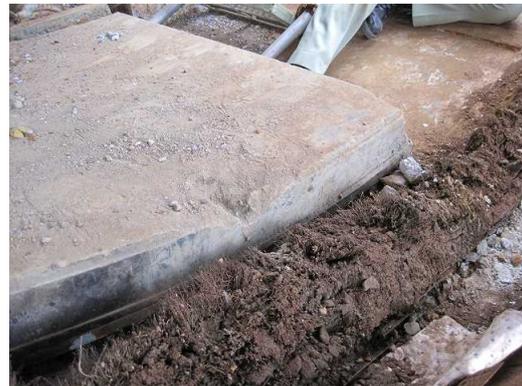
インサート側のかぶりコンクリートの破壊は、最も多く見られた現象で、109R-110R間では110RのKセグメント部の1箇所のみであるが、109R~112Rのすべてのリング間で生じている。ボルトボックス側では、ボルトボックスにインサートが付いた状態となっているものが多く見られる。**写真3.3.5**に、インサート側のかぶりコンクリートの破壊の例を示す。

この破壊現象は、**図3.3.7**に示すようにインサート側にトンネル内側へせん断力が作用したことによりかぶりコンクリートが破壊し、ボルトボックスにインサートが残った状態になったと考えられる。また、現場のセグメントを用いたインサート側の試験のうち、**写真3.3.6**に示すトンネル内側へせん断力を作用させたケースの破壊状況と損傷の傾向が最も一致している。

写真3.3.5 インサート側かぶりコンクリート破壊の例（111R-112R間インバート部）

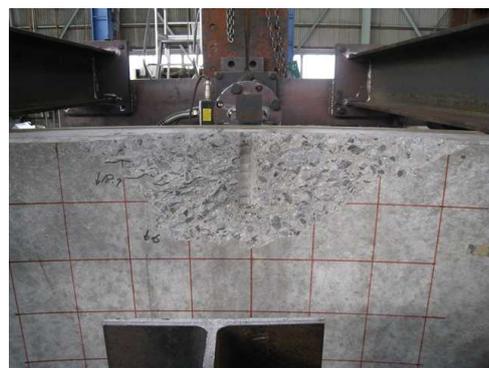
写真3.3.6 現場のセグメントを用いたリング継手の試験  
（インサート側をトンネル内側に引抜いた場合）

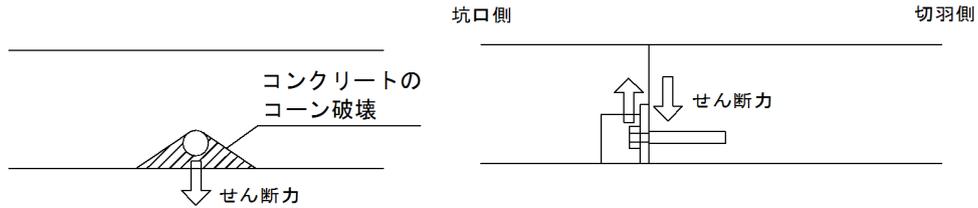
図 3.3.7 インサート側かぶりコンクリート破壊のイメージ図

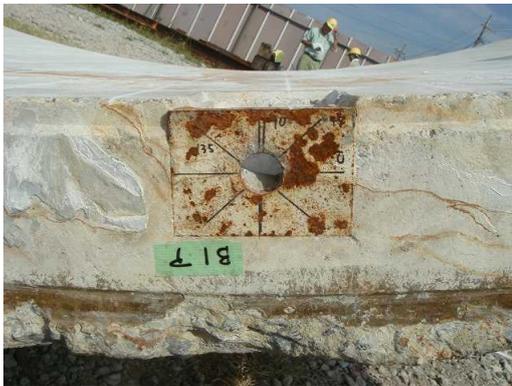
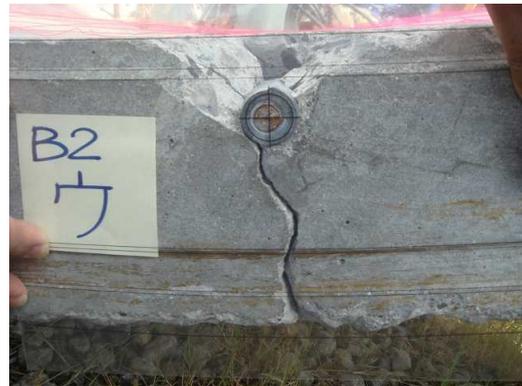
ボルトのせん断破壊は、109R-110R 間、110R-111R 間で見られ、トンネル上半および切羽に向って右側で生じている。写真 3.3.7 に、ボルトのせん断破壊の例を示す。

この破壊現象は、①で示したインサート側のかぶりコンクリートの破壊とは作用したせん断力の方向が異なり、図 3.3.8 に示すようにインサート側にトンネル外側やトンネル周方向へせん断力が作用したことによりボルトのせん断破壊が生じたと考えられる。

写真 3.3.7 ボルトせん断破壊の例 (109R-110R 間天端部)

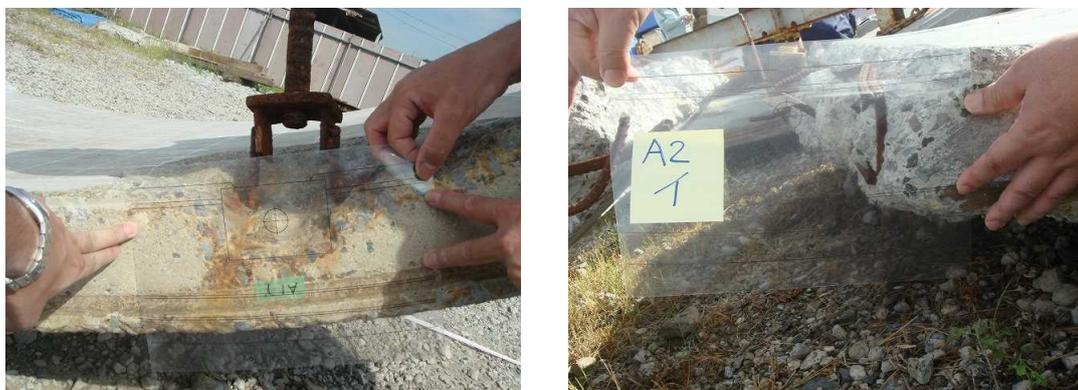
ボルトボックス側のめくれは、109R-110R 間で見られ、インバートから左スプリングライン付近で3箇所生じている。ボルトボックス側のかぶりコンクリートが破壊し、アンカー筋がトンネル内側へ大きく変形した状態となっている。また、3箇所ともにボルトボックスにインサートが付いている。インサート側では、セグメント本体が割れた状態やインサート周辺のコンクリートが大きく破壊した状態であった。写真3.3.8に、ボルトボックス側のめくれの例を示す。

この破壊現象は、図3.3.9に示すように切羽側の110Rのセグメントピースがトンネル坑口側に向ってめくられることにより、ボルトボックス側のかぶりコンクリートが破壊するとともにアンカー筋がトンネル内側へ変形したと考えられる。インサート側は、ボルトボックスにインサートが残った状態となっていることから、インサート部のかぶりコンクリートの破壊、インサートの引抜き、セグメント本体の割れなどが考えられるが、破壊形態を特定することは困難である。

写真 3.3.8 ボルトボックス側のめくれの例 (109R-110R 間インバート部)

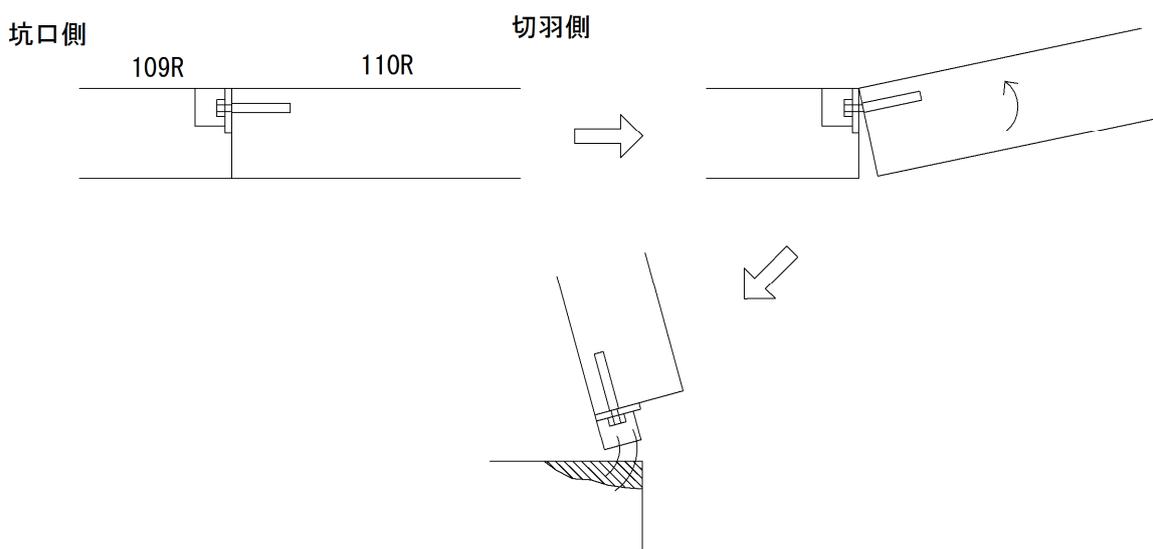
図 3.3.9 ボルトボックス側のめくれのイメージ図

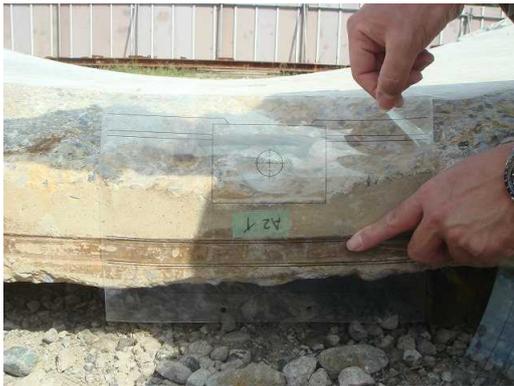
a) 109R側

ボルトボックス側のアンカー筋引抜きは、109R-110R間の左スプリングライン付近で1箇所発生している。ボルトボックス側のかぶりコンクリートが破壊し、インサート側にアンカー筋の付いたボルトボックスが残っている状態である。写真3.3.9に、ボルトボックス側のアンカー筋引抜きの例を示す。

この破壊現象は、③で示したボルトボックス側のめくれと同様に、切羽側の110Rのセグメントピースがトンネル坑口側に向かってめくられたが、③とは異なり、インサート側の破壊よりボルトボックスのアンカー筋が先に抜けたと考えられる。

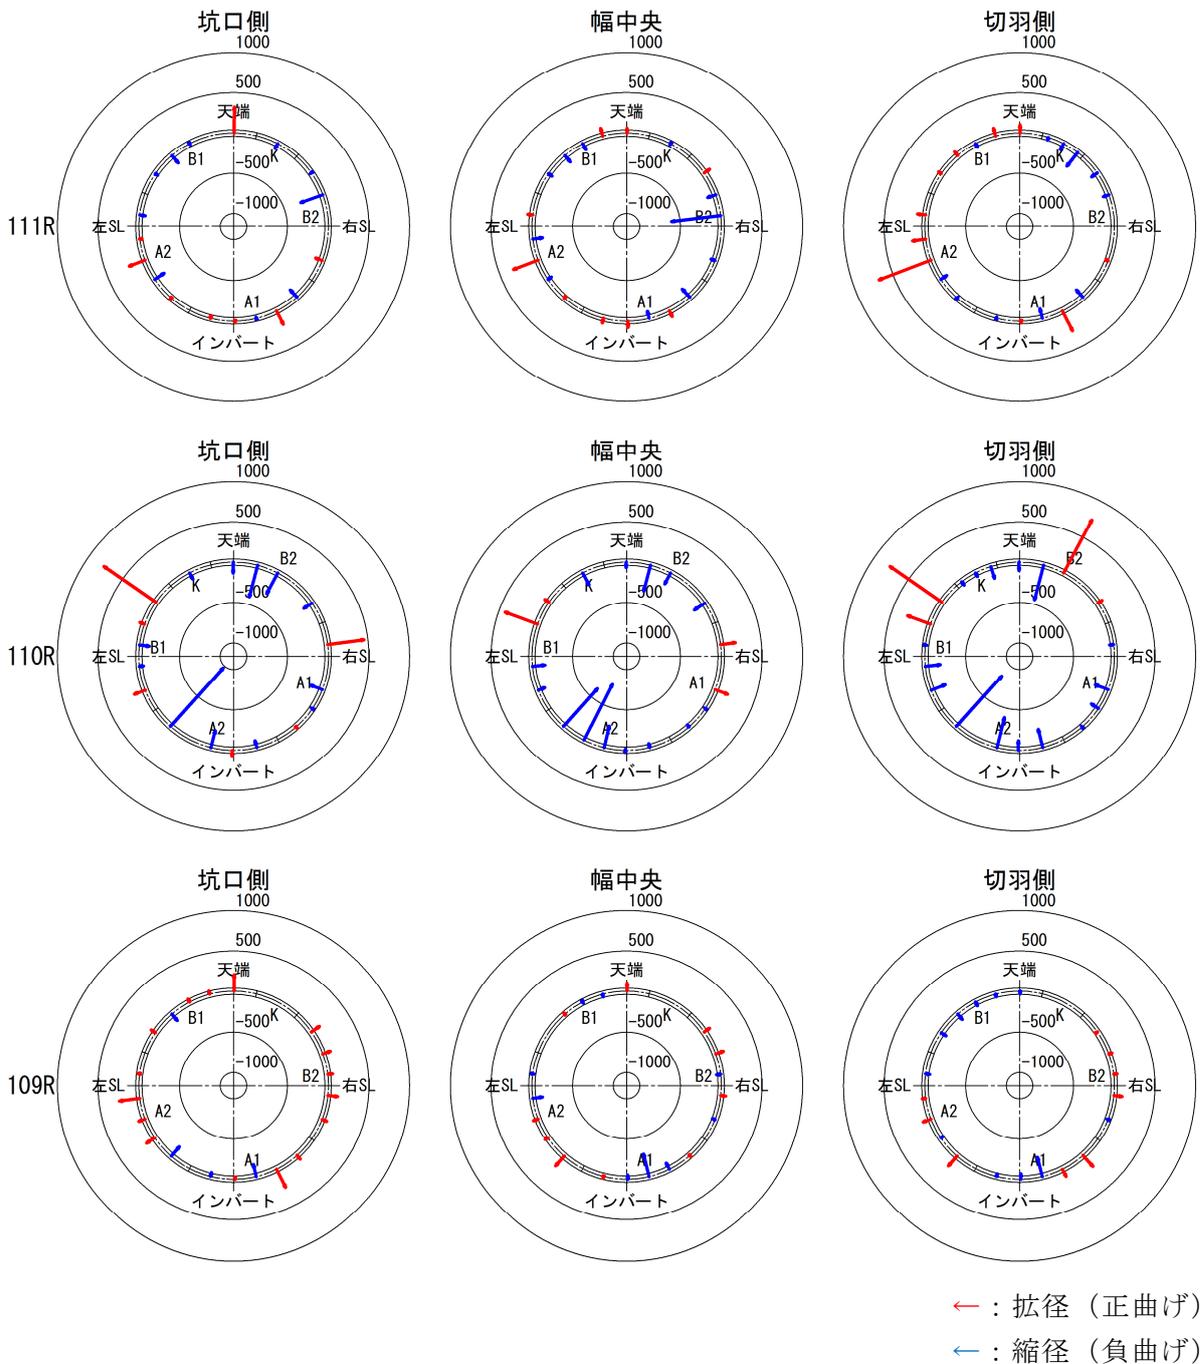
図 3.3.10 に回収された 109R~111R の各セグメントで計測したセグメント内面の曲率半径と設計値 (2250mm) との差の分布を示す。損傷の大きい 110R で設計値に対する曲率半径の差が大きく、最大値 777mm、最小値-972mm となっている。隣接する 109R の切羽側と 110R の坑口側、110R の切羽側と 111R の坑口側で計測結果に関連性が見られないことから、事故時の流出による影響や、引揚げ後の保管状況の影響を受けていると思われる。

図 3.3.10 計測した内面曲率半径と設計値 (2250mm) との差

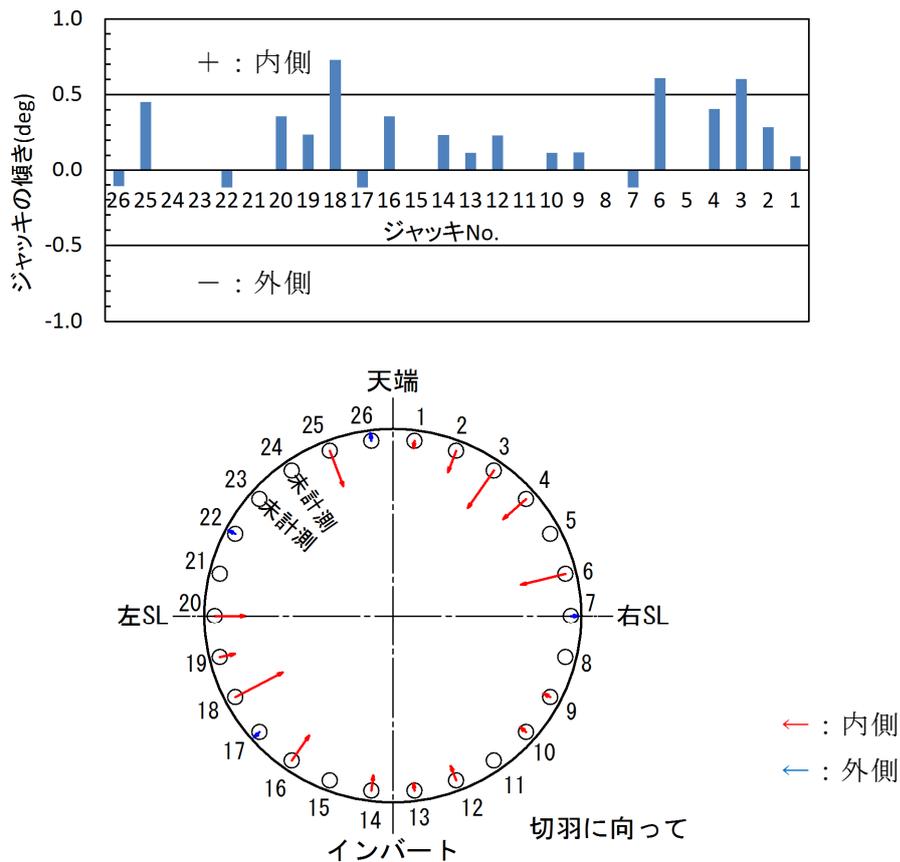
図 3.3.16 に各ジャッキのトンネル半径方向の傾き(角度)と、断面で見たときの傾いている方向とその程度のイメージ図を示す。図より、ジャッキの向きは、No. 7、17、22、26 で外向きとなっているが、その角度は 0.1deg と小さいこと、No. 5、8、11、15、21 では完全に直線であること、その他のジャッキでは内向きとなっており、最大で 0.7deg であることが分かる。ジャッキはやや内側に向いている傾向であるが、その角度は小さいことから、ジャッキはほぼ直線性が保たれていたことを確認した。

図 3.3.16 ジャッキの傾き

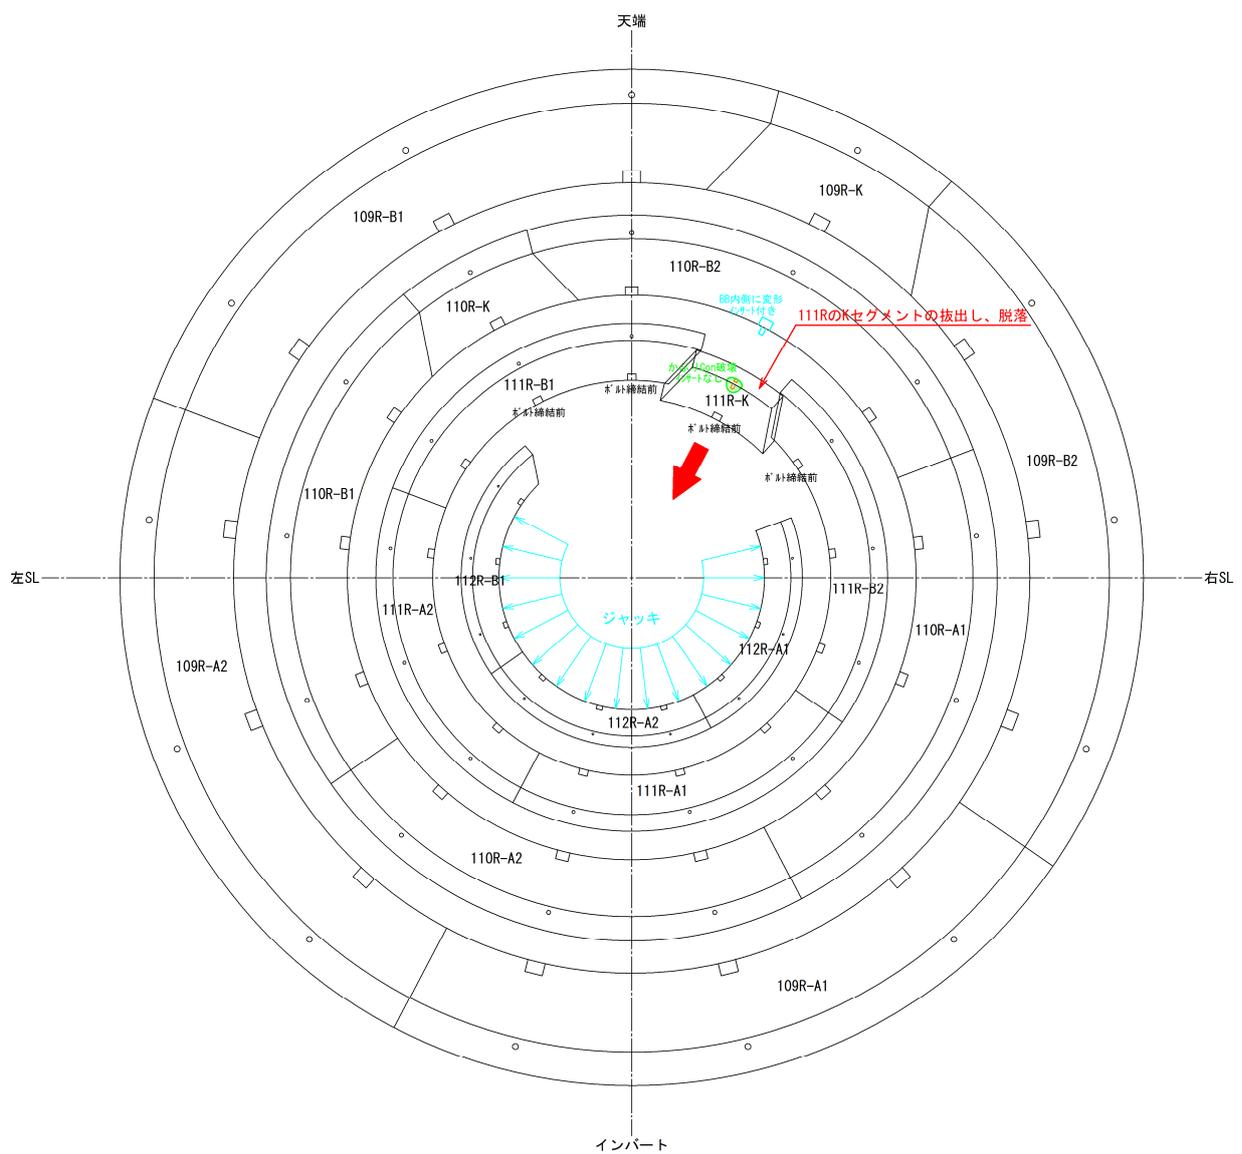
この時のトンネルの崩壊過程としては、まず、エレクトリオンガイドによって一時的に拔出しが抑えられていた111RのKセグメントへ作用する荷重が増加し、拔出し力に抵抗することができなくなり脱落した可能性が考えられる。図3.8.2に、111RのKセグメントの拔出し、脱落時のイメージを示す。

図 3.8.2 111RのKセグメントの拔出し、脱落

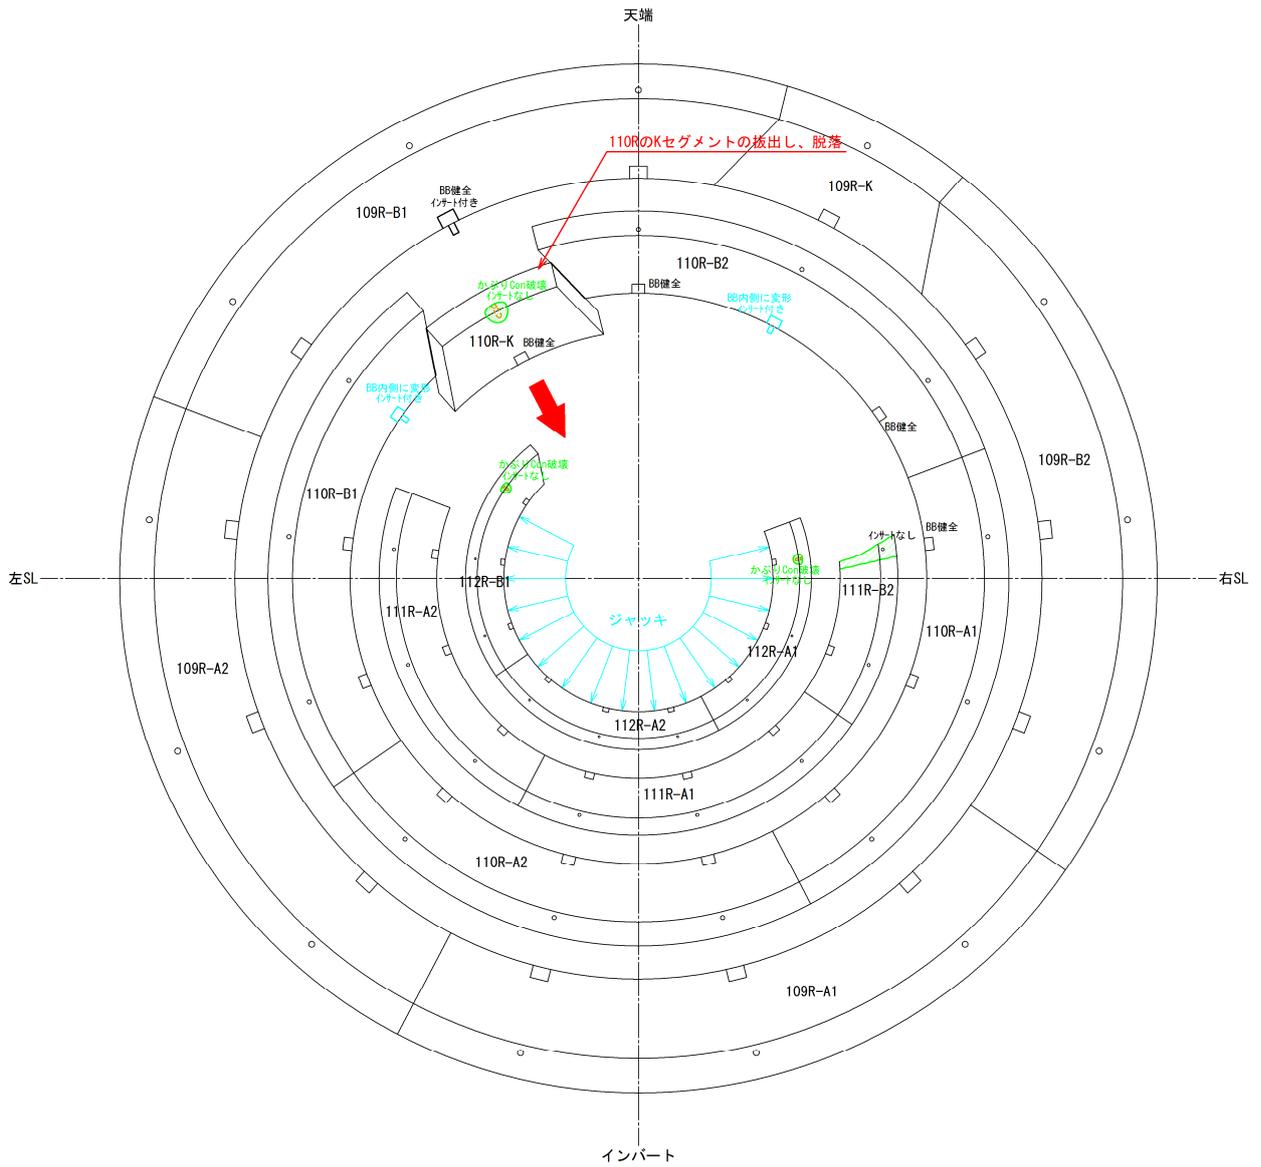
111R の B1 セグメントが脱落により、リング継手で接合されている 110R の K セグメントが引張られ、脱落したことが考えられる。写真 3.8.1 に示すように 110R の K セグメントと 111R の K セグメントのインサート側の損傷状況が似ていること、図 3.3.1 に示したセグメントの海中残置状況から 110R の K セグメントはシールド内に残っていたことから、110R の K セグメントも切羽側へ拔出すように脱落したと考えられる。図 3.8.4 に、110R の K セグメントの拔出し、脱落時のイメージを示す。

図 3.8.4 110R の K セグメントの拔出し、脱落

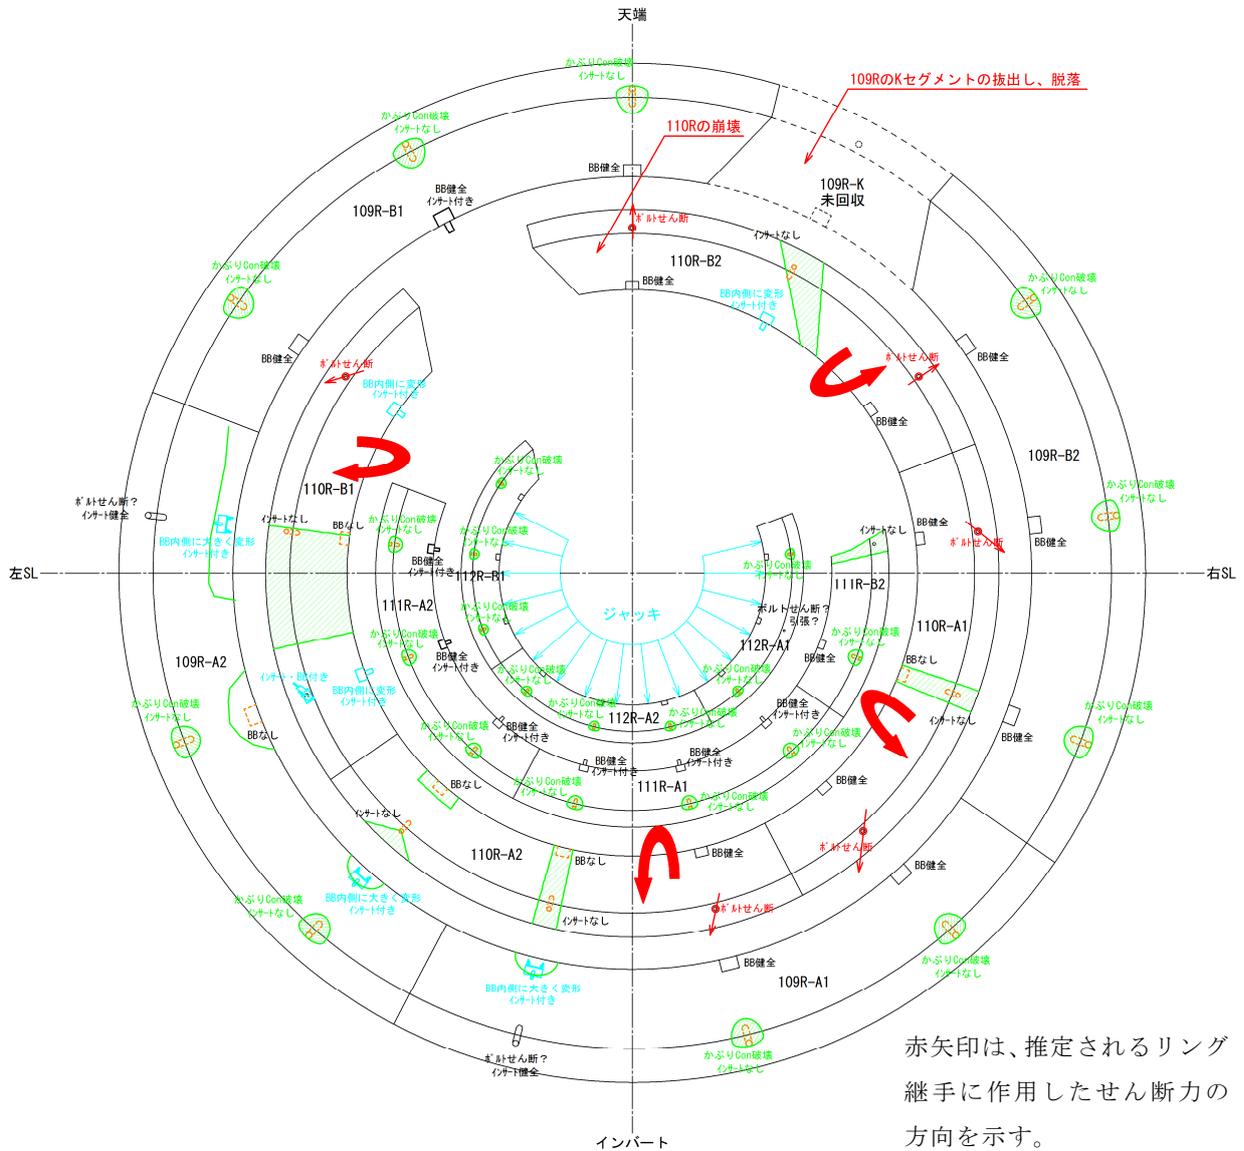
110R の K セグメントが脱落することで、110R も不安定となり、110R が崩壊に至ったと想定される。110R-111R 間のリング継手で 111R のインサート側にかぶりコンクリートの破壊が多いこと、109R-110R 間のリング継手で 109R のボルトボックス側にかぶりコンクリートが破壊し、アンカー筋がトンネル内側に大きく変形した状態であることから、110R がトンネル坑口側へ向かってめくられるように崩壊し、大量の土水の流入とともに坑口へ流されたことが考えられる。また、110R より切羽側にある 111R、112R、および、先に切羽側へ脱落したと考えられる 110R の K セグメントはシールド側へ流されたと考えられる。さらに、110R の崩壊とともに 109 の K セグメントも 110R の K セグメントと同様に抜出し脱落したが、流入した土砂に埋もれたため、回収できなかったことが考えられる。図 3.8.5 に、110R の崩壊時のイメージを示す。

図 3.8.5 110R の崩壊
