## 参考資料

## 「シールドトンネル施工技術安全向上協議会」規約

## II 現地調査結果

### II.1 セグメントの調査結果

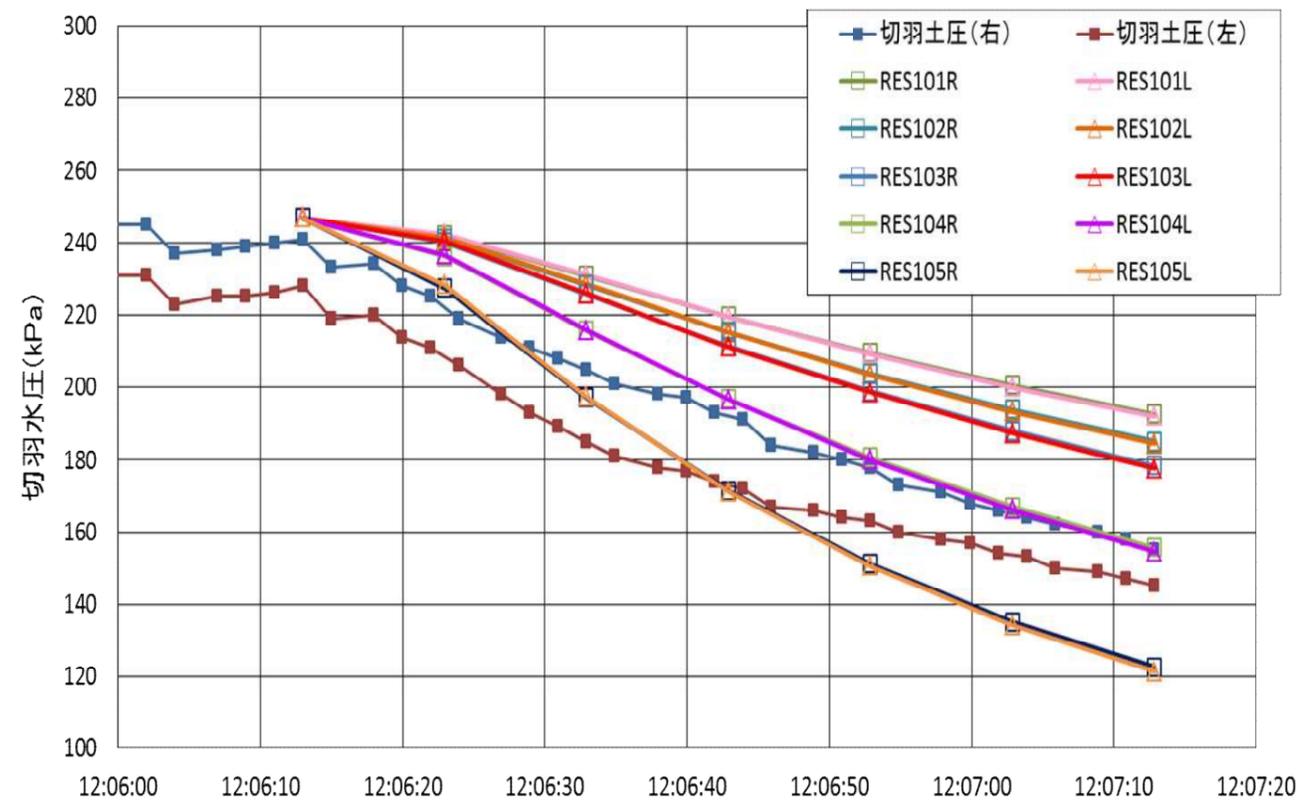
図 2.1 Kセグメント破損の幅（規模）に伴う間隙水圧の低減（トライアル-1）

破損の幅（規模）が大きいほど、センサー位置の水圧低下も大きい。また、破損の幅が大きいほど、破損部の流量は大きい（範囲が拡大されることが原因）。破損の幅の拡大は周辺への影響を増大させる傾向を示し、**センサーの実測値に近似するケースは、0.70m以上の破損規模が必要である**。ただし、この場合、間隙水圧の低減は、上に凸（実績は下に凸）である。

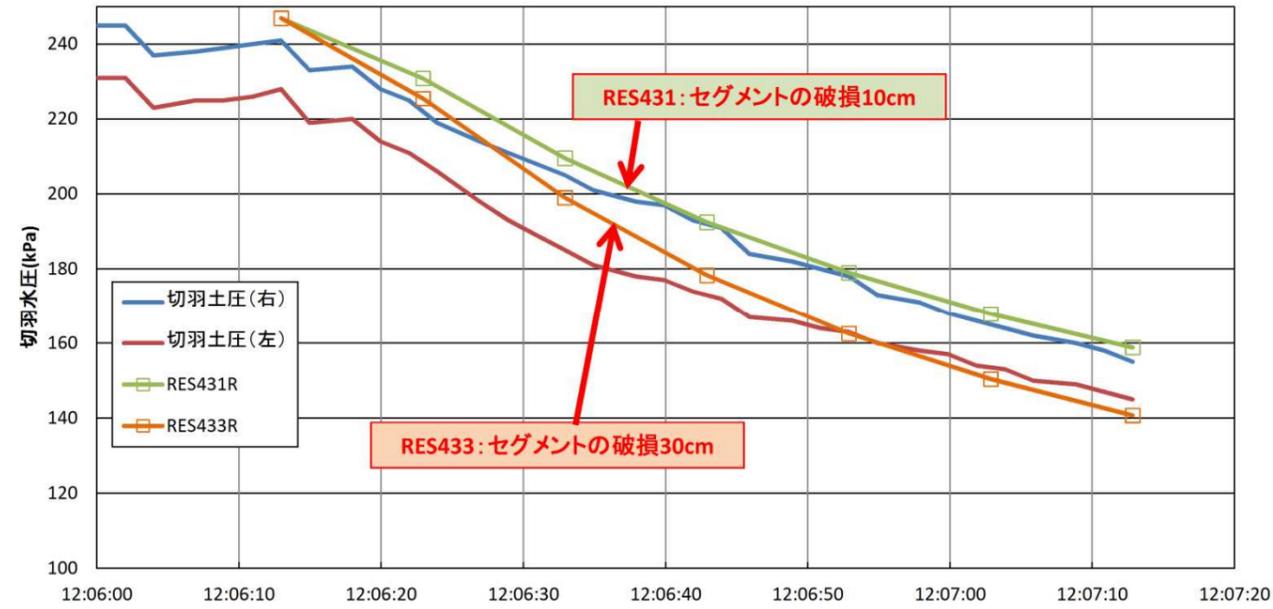
図 3.1 CASE-431、CASE-433 の間隙水圧の変化

パラメータ解析を実施した結果、計測された切羽圧の低下に最も近似したケースは、図 2.7 に示したセグメントの拔出し量 300mm で地山の比貯留係数を  $5.0 \times 10^{-5}$  とした CASE-433 である。ただし、図からわかるように CASE-433 の解析結果は、計測値よりも圧力が低下しているため、拔出し量を小さくすることでより近似することが考えられる。また、回収されたセグメントの調査結果から、K セグメントの初期の拔出し量は、エレクトリオンガイドとエレクトリオンガイド溝の寸法より 150mm 程度以内と考えられることから、CASE-433 をベースにセグメントの拔出し量を 100mm としたケースについて追加で検討を行った (CASE-431)。

図 3.1~図 3.3 に CASE-431 の解析結果を CASE-433 とともに示す。図から、拔出し量を 100mm としたケースで、計測された切羽圧の低下を良く表現できていること、この時の湧水量は定常状態で約  $0.9\text{m}^3/\text{min}$  であり、 $1\text{cm}^2$  あたりに換算すると  $15\text{cc}/\text{sec}$  であること、出水が発生している K セグメント付近では、急激に水圧が低下し、その後すぐに定常状態となっていることが分かる。
