## 建設技術研究開発費補助金総合研究報告書

歴史的な町並みを有する飛騨・高山の伝統的な木造技術を継承した新木造技術の開発

### 2. 研究期間 平成24年度～平成26年度

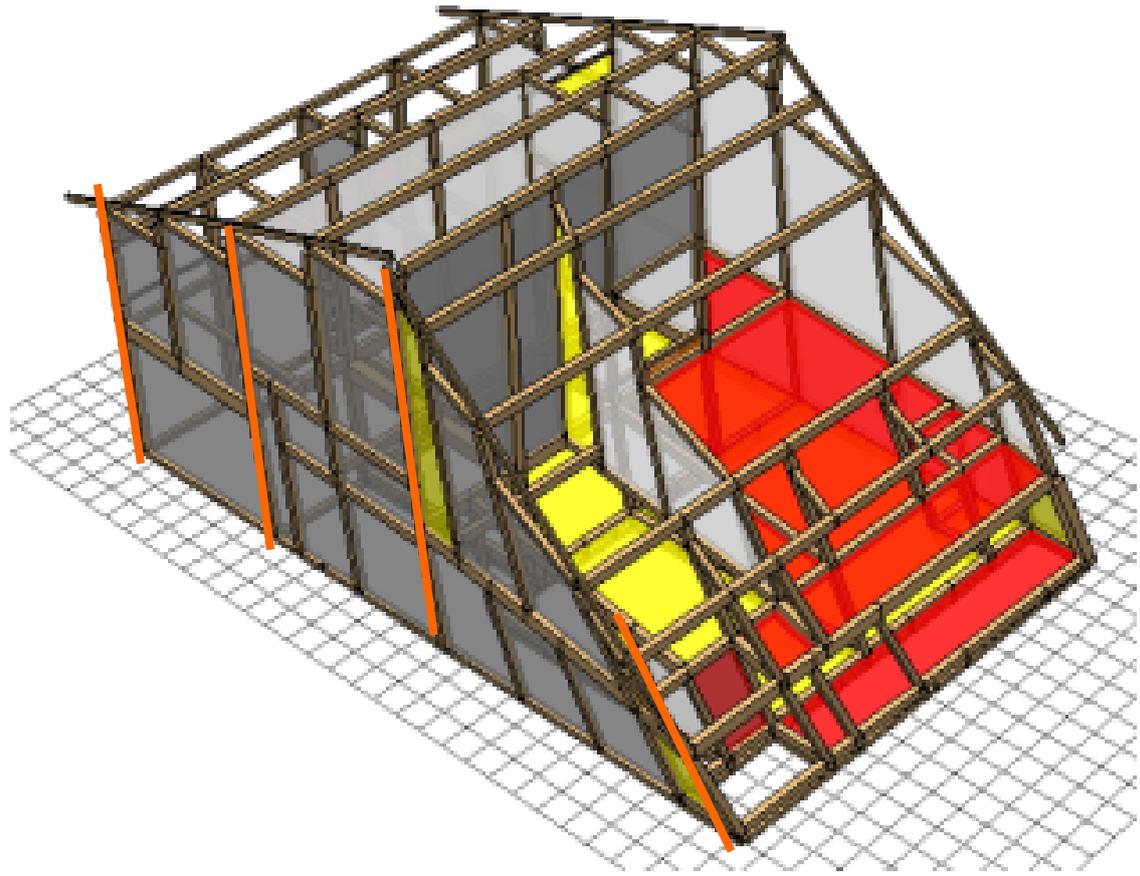
図 2.3.33 地震応答解析(入力波：BCJ-L2-NS 方向)建物裏手の損傷状況

表 2.3.13 に地震応答解析による応答変形角、表 2.3.10 に建物の分割評価による応答変形角を示す。図 2.3.19 に地震応答解析の入力波 BCJ-L2NS 方向加振時の建物の損傷状況を示す。伝統構法木造建物一棟の地震応答解析の結果と等価線形化法による耐震性能評価の結果を比較すると、BCJ-L1 を入力した解析結果と損傷限界時の応答値を見ると、1 - 2 の区間では桁行方向で概ね結果が一致している。2-3 の桁行方向では等価線形化法による応答値が出なかったが、地震応答解析の結果でも 1/6rad. と実際は倒壊するような挙動を示していることから、今回の分割による評価モデルで概ね建物の地震時の挙動を追従できたと言える。また等価線形化法による評価はほとんど全て安全側で出ていることから耐震性能評価法としても実際に使用できる物であると言える。
