新潟県中越地震における電気通信施設被災状況調査報告
(概要)

平成16年11月17日

社団法人 建設電気技術協会

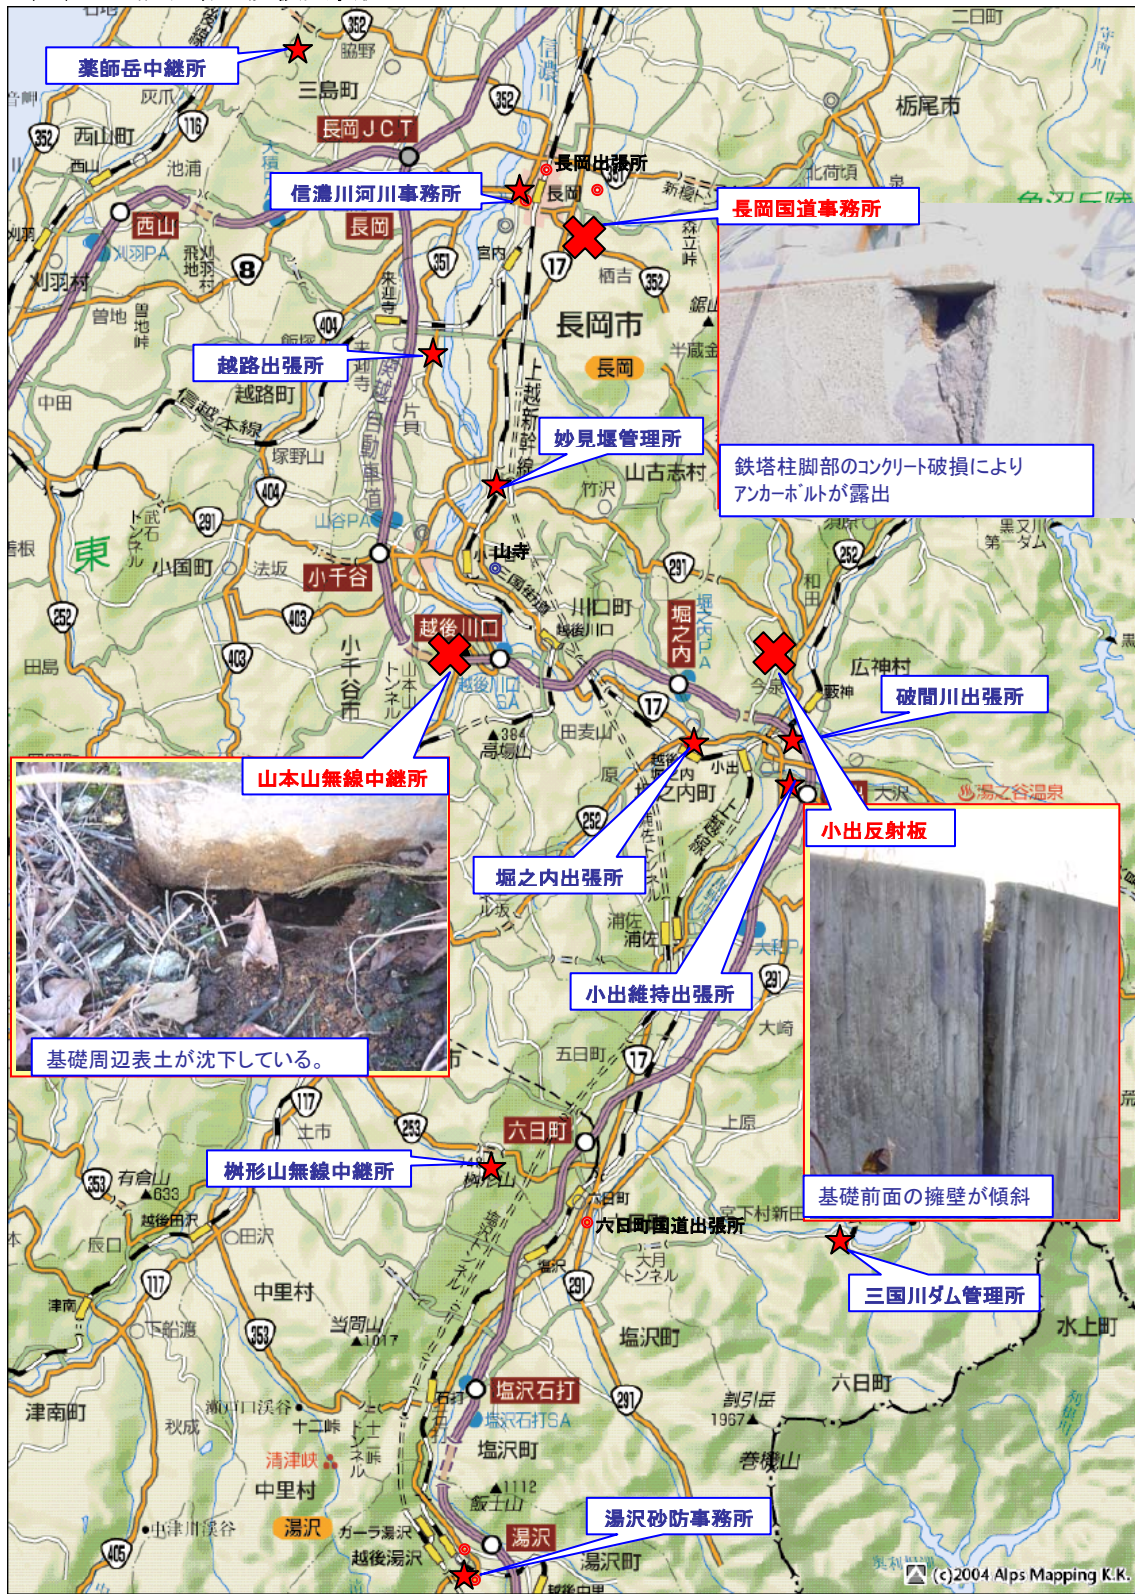
(3) 通信鉄塔施設被災状況

鉄塔柱脚部のコンクリート破損によりアンカーボルトが露出

基礎周辺表土が沈下している。

基礎前面の擁壁が傾斜
