### 3. 倉敷市の事故に関する検討

工 事 名 : 第二パイプライン防護設備建設工事

発 注 者 : JX 日鉱日石エネルギー(株)

請 負 者 : 鹿島建設(株)

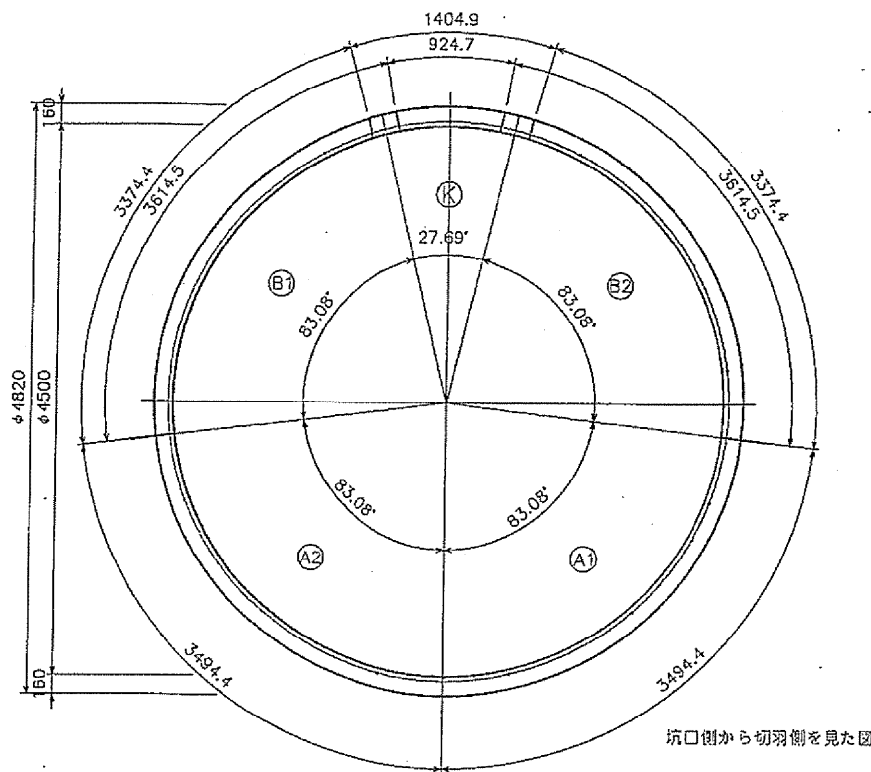
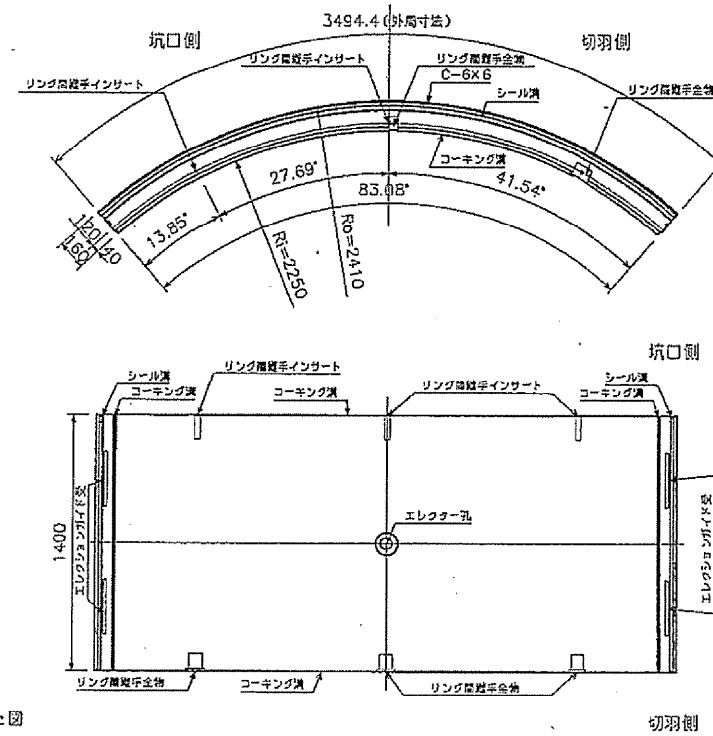
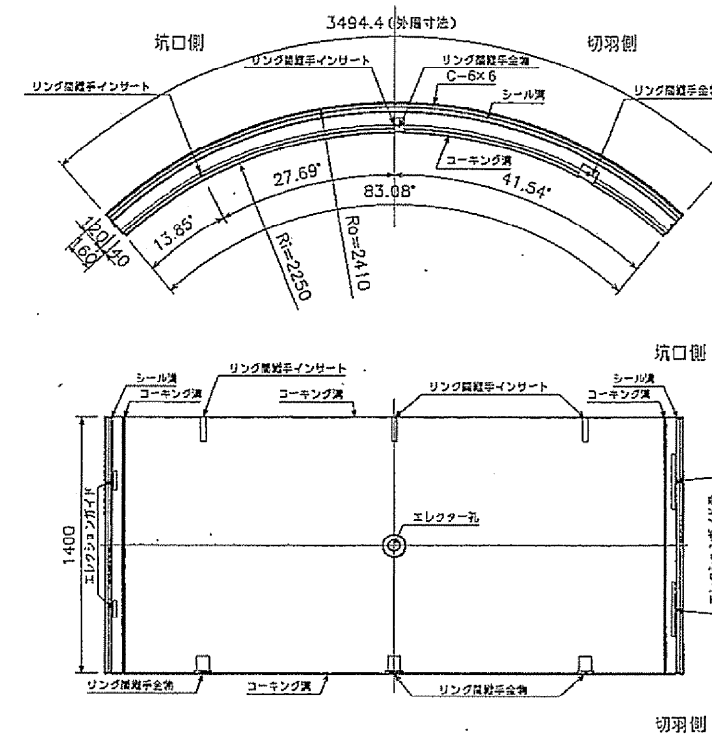
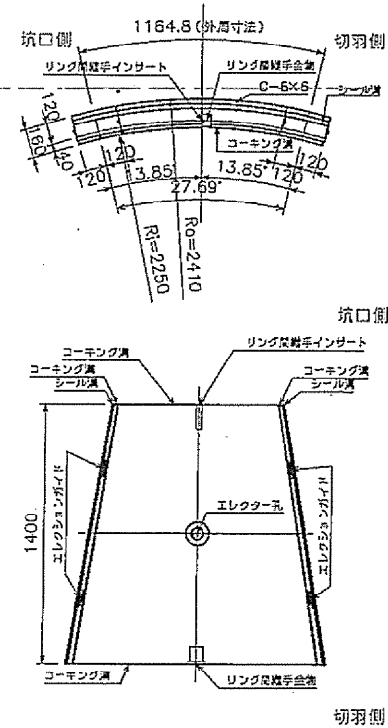
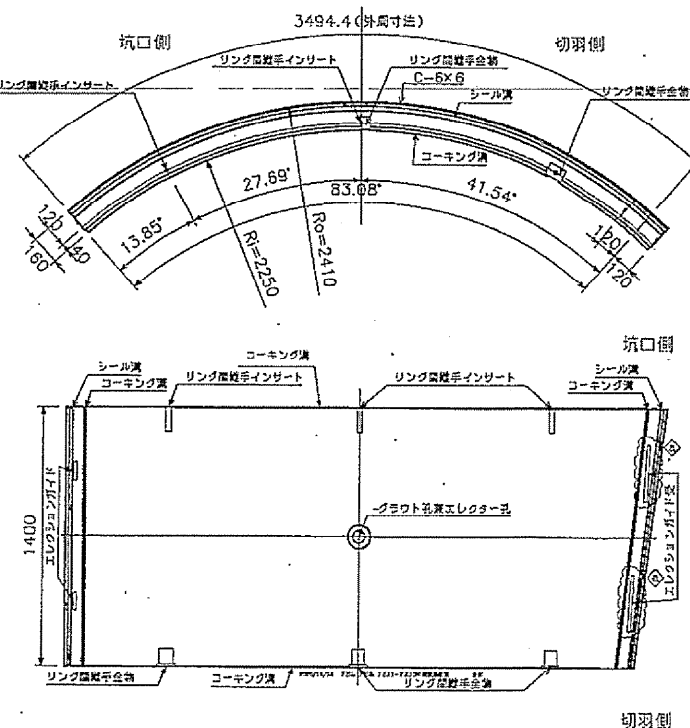
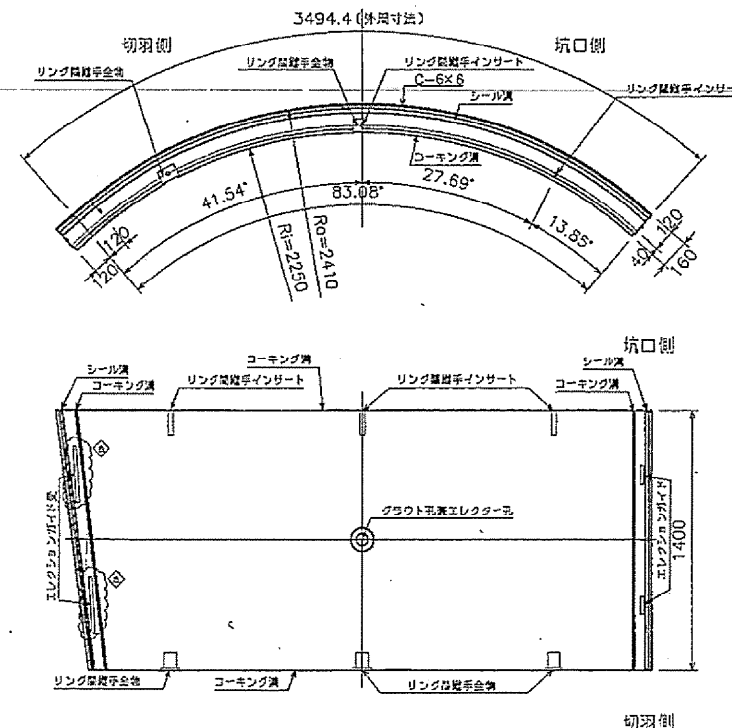
図 3.1.4 セグメント構造図（鹿島建設(株)資料より）

- ・セグメント厚さと外径の比率が 3.3% であり、「シールド工事用標準セグメント 平成 13 年 7 月 1 日改正 日本下水道協会」で目安としている 4% 以上を下回っており、外径に対して厚さが薄いセグメントである。
- ・セグメント幅と厚さの比が 8.8 であり、「シールド工事用標準セグメント」で目安としている 7 以下を上回っており、厚さに対して幅が広いセグメントである。
- ・セグメントの分割が 5 分割であり、「シールド工事用標準セグメント」では本セグメントの外径クラスにおいては 6 分割であることから、セグメントの分割数が少ない。
- ・セグメント継手が突合せ継手構造であり、セグメント継手間の締結力を有していない。
- ・リング継手はボルト継手構造で 1 リングあたり 13 本の継手を配置しているが、分割数を少なくしていることにより、ボルトの本数が「シールド工事用標準セグメント」の 16 本に比べて少ない。また、配筋図からわかるように、リング継手の埋込みインサートの部分で、セグメント内側の鉄筋が配置されていない。
- ・軸方向挿入型 K セグメントの挿入代が 350mm と少なく、それにとまって挿入角度が 9.7deg と大きくなっている。

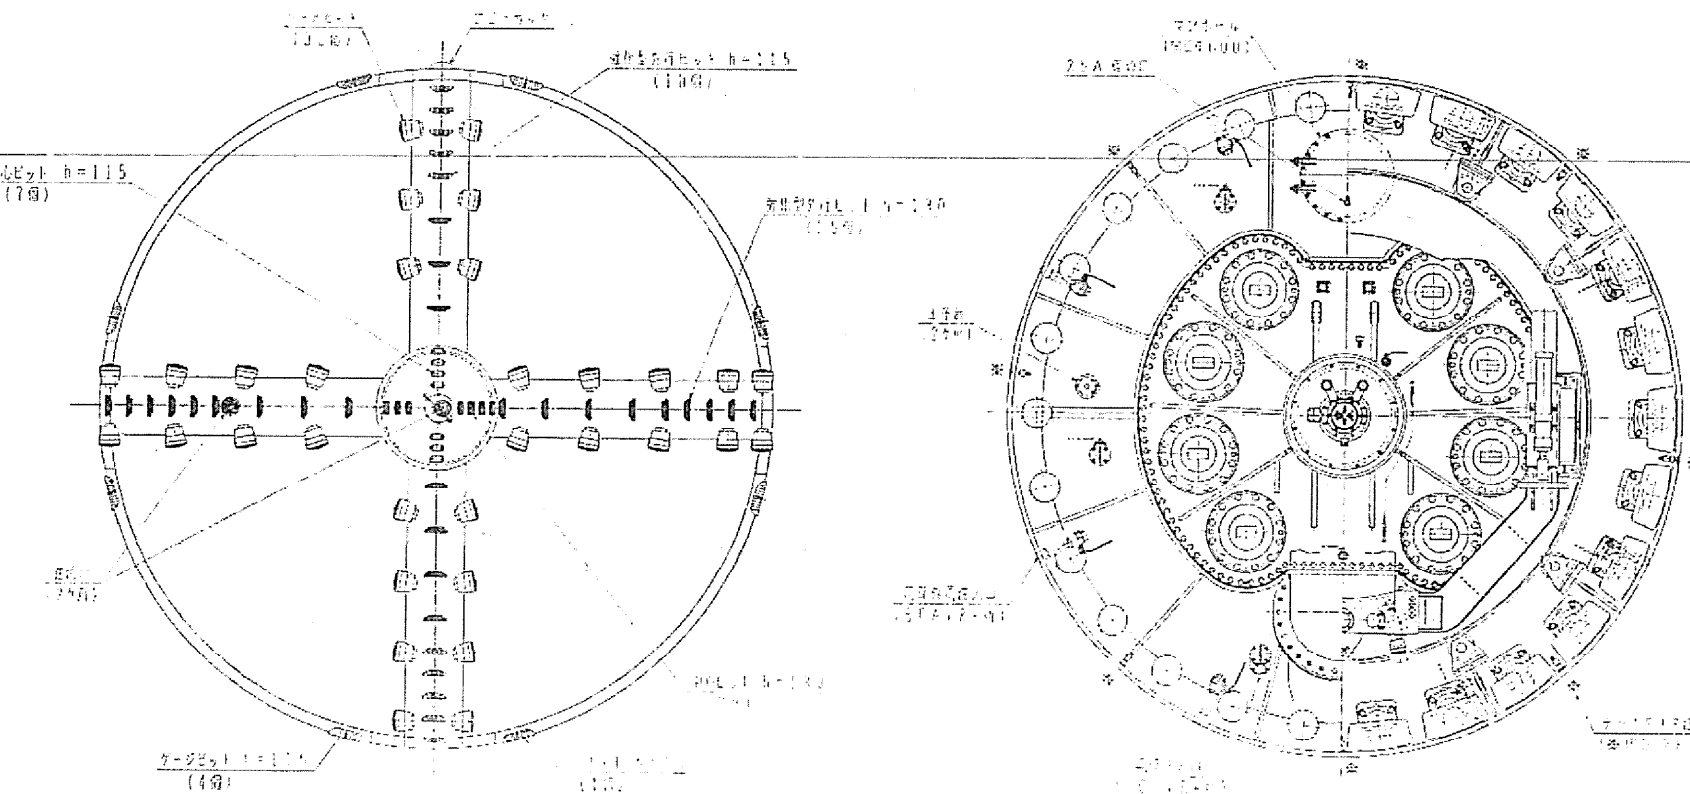
図 3.1.6 シールド一般図（鹿島建設(株)資料より）

- ・シールドジャッキの推力と本数が 823kN×26 本（総推力 21,398kN）であり、「下水道用設計積算要領 2010 年版 日本下水道協会」では本セグメントの外径クラスにおいては 1200kN×18 本（総推力 21,600kN）であることから、推力の小さいジャッキを多く装備している。
- ・海底で高水圧が作用する条件下で、テールシールの段数が 2 段である。
- ・掘進完了時におけるセグメントのシールドテール内でのかかり代が 515mm と小さい。これにより、組立てたセグメントは次のリングの掘進完了時には 3 分の 2 程度が地山内となる。
- ・形状保持装置が装備されていない。

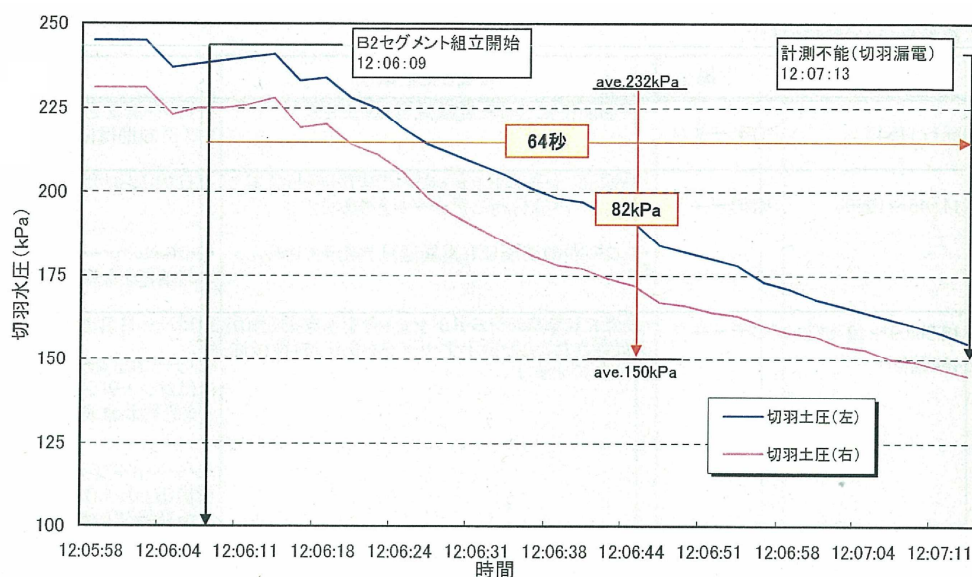
図 3.2.2 事故時の切羽圧の低下 (鹿島建設(株)資料より)

| 時刻 | 発生した事象 | 推定される事柄 |
|---|---|---|
| 12:06:09～12:07:13 | <ul style="list-style-type: none"> <li>新たに 6 本のシールドジャッキを引抜く動作が開始された。</li> <li>上記と同時に、切羽圧の急激な低下が記録された(図 3.2.2)。</li> </ul> | <ul style="list-style-type: none"> <li>B2 セグメントの組立を開始した。</li> <li>12:06:09 から何らかの浸水が始まったと思われる。</li> </ul> |

| 時刻 | 根拠 | 発生した事象 | 推定される事柄 | 説明 | 作業員配置 |
|---|---|---|---|---|---|
| 12:06:09～12:07:13<br>(64秒間) | PCデータ | ・シールドジャッキの引き抜き開始と同時に、切羽圧の急激な低下が記録され、64秒後に途切れています。 | ・12:06:09から何らかの浸水が始まったと思われます。 | ・この引き抜き操作で、111リングのB1は6→1本、B2は6→4本、Kは2→0本での支持となります。 | |

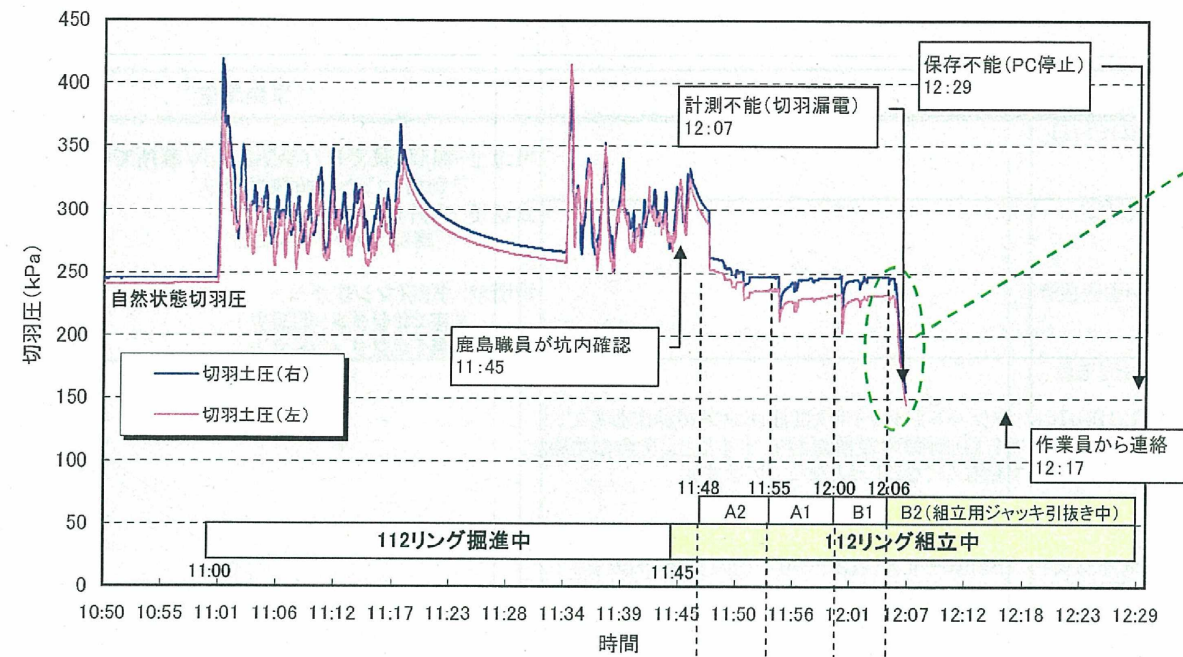
1. 切羽土圧掘進データ(112リング掘進～112リング組立～データ消失まで)

| 時刻 | 根拠 | 発生した事象 | 推定される事柄 | 説明 | 作業員配置 |
|---|---|---|---|---|---|
| 12:06:09～12:07:13<br>(64秒間) | PCデータ | ・新たに6本のシールドジャッキを引き抜く動作が開始されたことを示すデータがあり、64秒後に途切れています。 | ・4ピース目のセグメントの組立を行おうとした。<br>・シールドジャッキの引き抜き途中で、12:07:13にはシールドジャッキの操作ができなくなったものと思われます。 | ・シールドジャッキは(油圧ポンプが作動していても)制御系の電源が停止すると、安全のため稼働しなくなるしくみとなっています。 | |

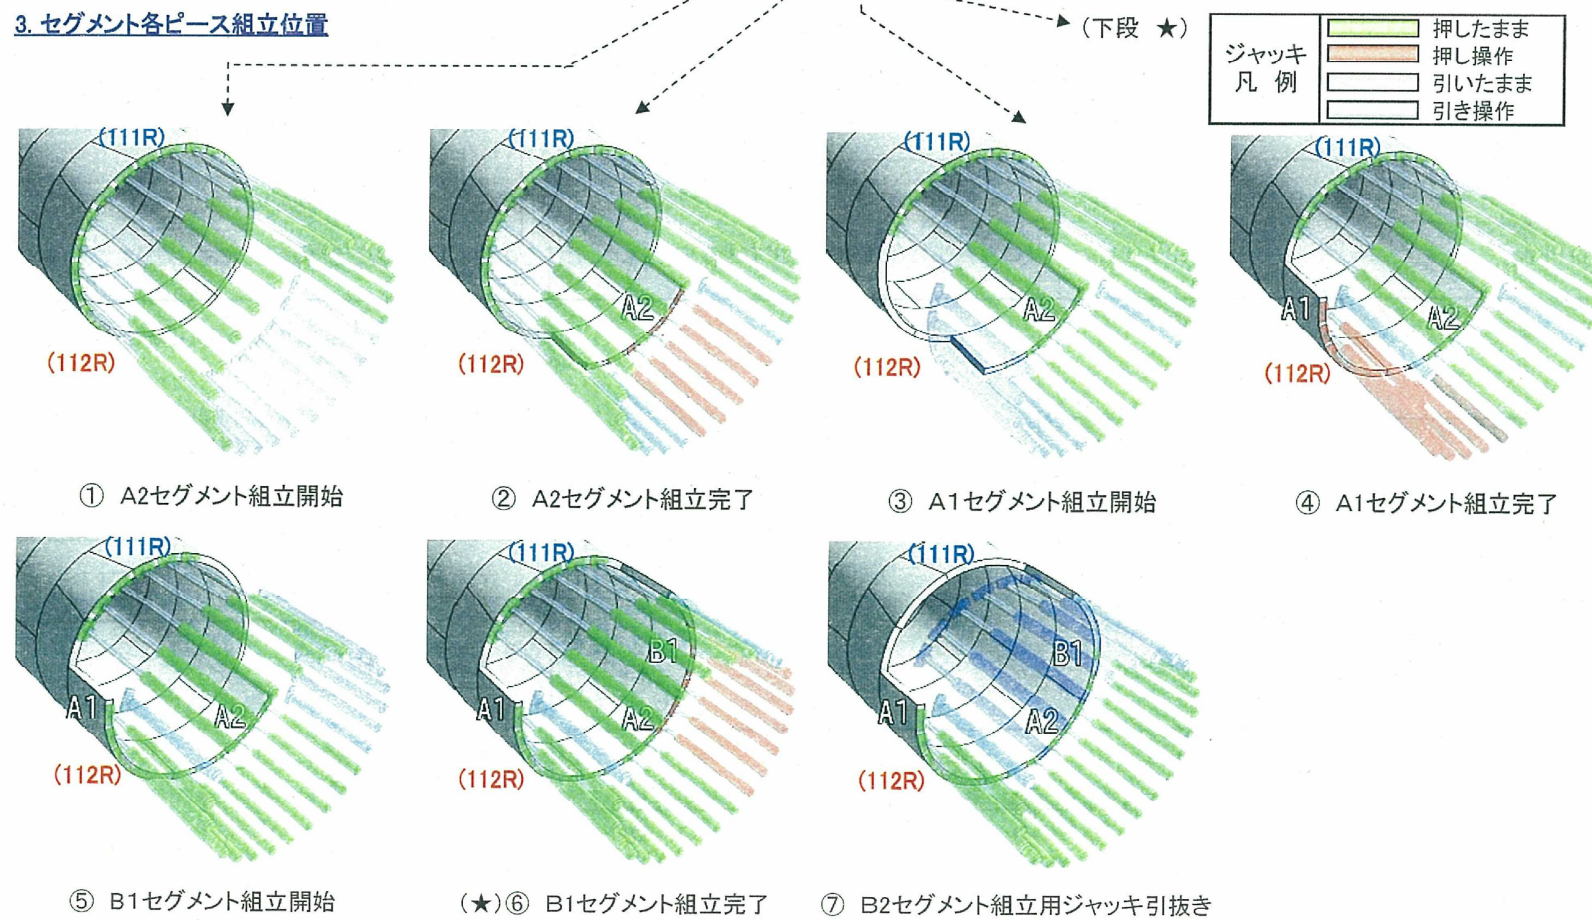
3. セグメント各ピース組立位置

図 3.2.1 に請負者である鹿島建設(株)が整理した事故発生時の詳細経緯の資料を示す。この資料によると、事故当日(2012 年 2 月 7 日)に発生した主な事象とそこから推定される事柄は表 3.2.1 に示すとおりである。事故は、112 リングの掘進を完了し、A2 セグメント、A1 セグメント、B1 セグメントの順に 3 ピースを組立てたのち、B2 セグメントを組立てるためにシールドジャッキの引抜きを開始したと同時に(12:06:09)にトラブル(浸水)が発生し、その時点から 17 分～23 分後の間に大規模な出水となりトンネルと立坑が浸水したものと推定される。

| 時刻 | 発生した事象 | 推定される事柄 |
|---|---|---|
| 11:45～12:06 | <ul style="list-style-type: none"> <li>シールドジャッキの引抜きと押当てを 3 ピース分行った。</li> </ul> | <ul style="list-style-type: none"> <li>A2、A1、B1 の順に 3 ピースのセグメントを組立てた。</li> </ul> |

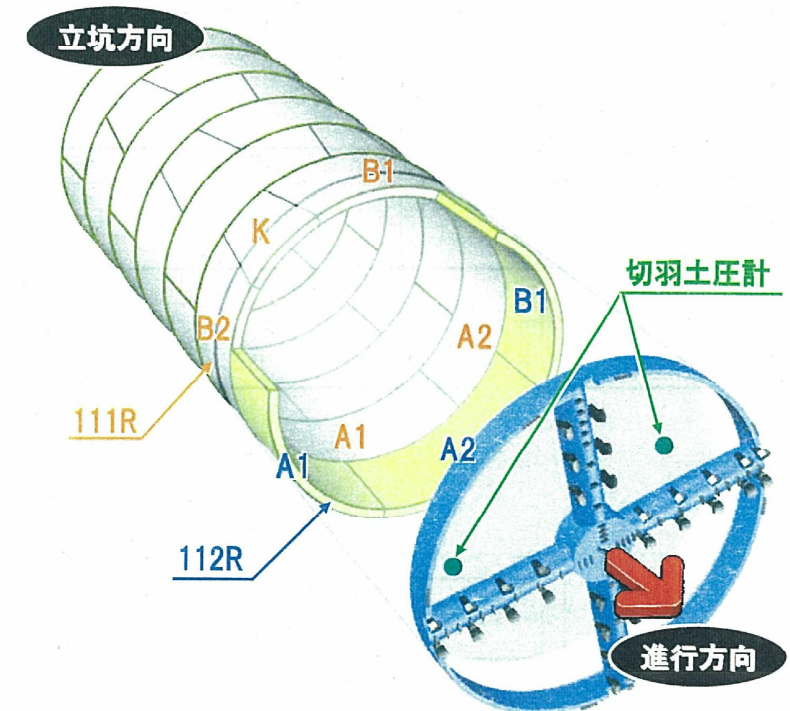
4. マシン・セグメント最終状態(推定)

| 時刻 | 根拠 | 発生した事象 | 推定される事柄 | 説明 | 作業員配置 |
|---|---|---|---|---|---|
| 12:23～12:29 | 観測 | ①立坑上部まで浸水しました。②海底に直径20m深さ3.5mの陥没が生じていました。③立坑の天端から水があふれました。 | ・大規模な出水は12:23～12:29の6分間のうちで生じたものと思われます。 | | ○AさんとEさんは横行の途中(坑口から見える範囲)を中へ向かって歩行中。 |

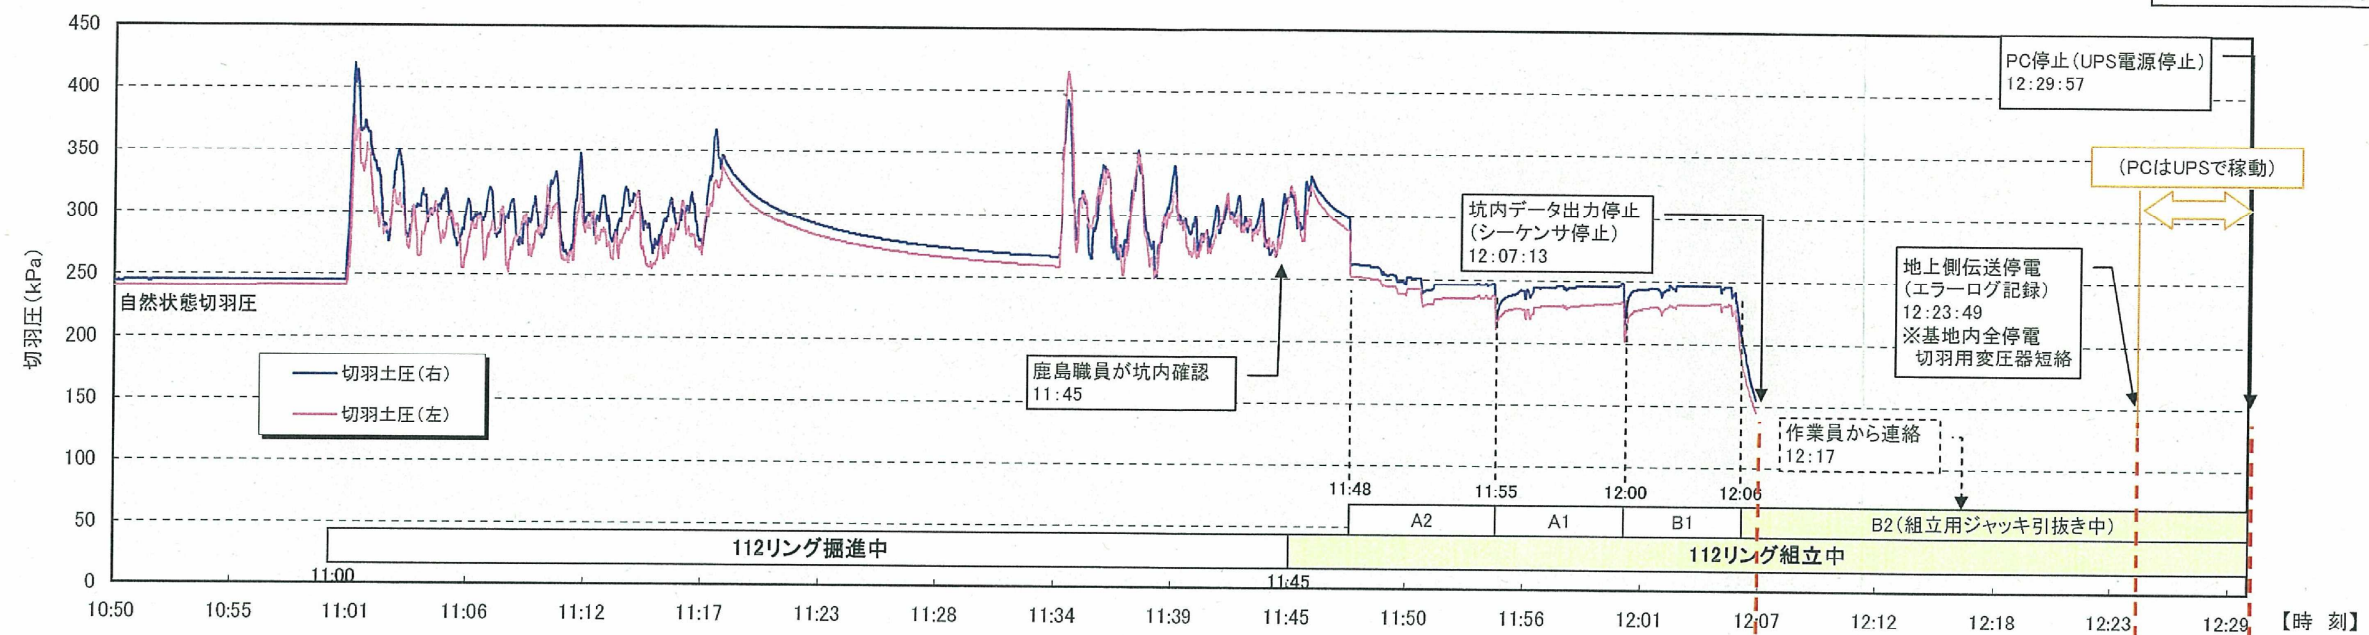
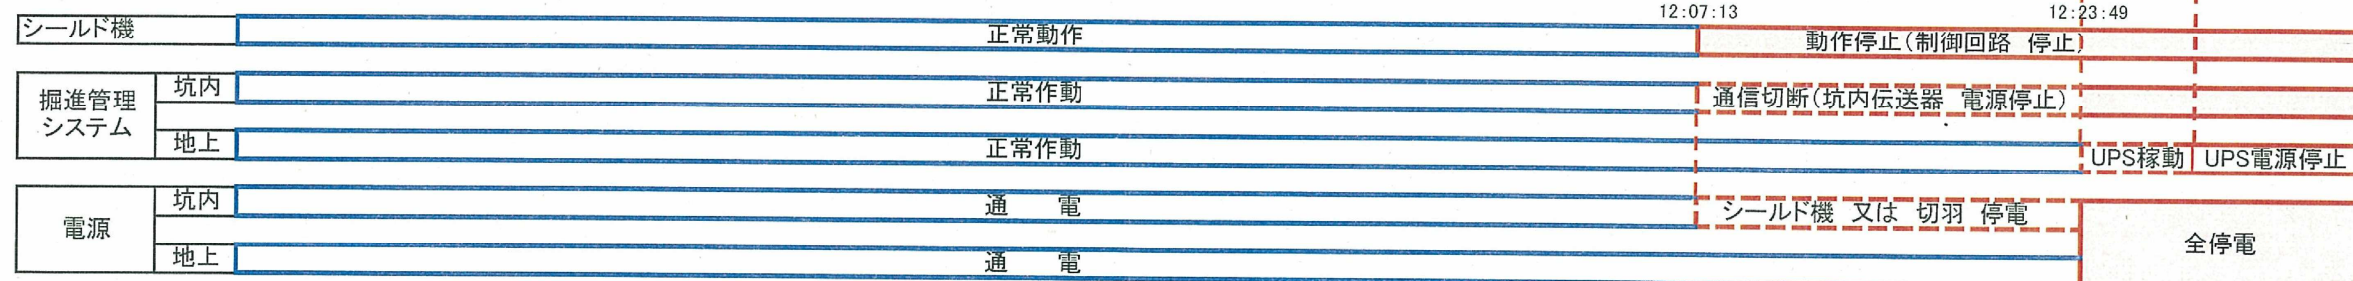
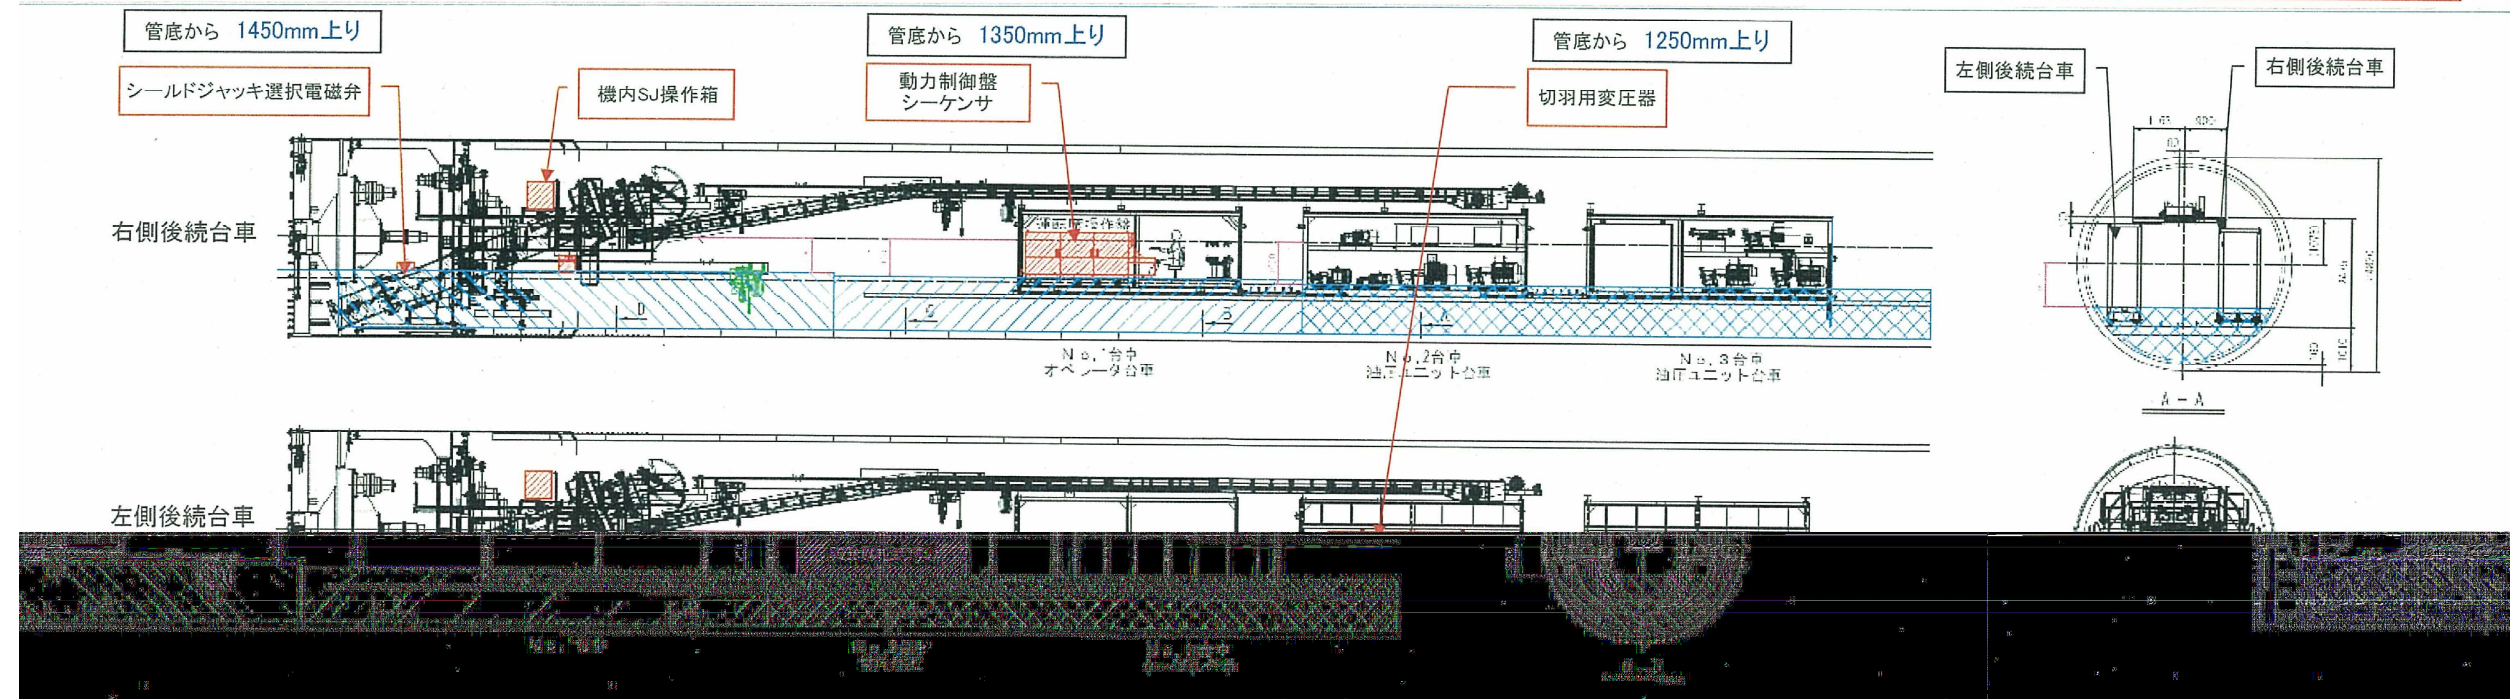
5. 電源消失について(112リング掘進～112リング組立～データ消失まで)

| 時刻 | 根拠 | 発生した事象 | 推定される事柄 | 説明 | 作業員配置 |
|---|---|---|---|---|---|
| 12:23 | PCデータ | ・PCの通信接続が切れました(これ以後、データは取得されていません)。 | ・この時点までは、シールドトンネル内の水位はシールドトンネル床面から1.25m以下であったと思われます。 | ・シールドトンネルの床面から1.25mのところにシールド用トランスがあり、冠水すれば停電します。<br>・この後もPCは無停電装置で動きます。 | ○Gさんが坑口へ移動しEVで地上へ。<br><br>○その後、EさんとAさんがEVで降りてきて横坑内へ。 |
| 12:29 | PCデータ | ・PCの電源が消失しました。 | ・PCが置かれている計測室の床面が浸水したと思われます。 | | ○横坑内の途中で、Aさんが「逃げろ」と叫んだのを聞いて、Cさんは螺旋階段を駆け上がる。<br><br>○GさんはEVで降下中。 |
