## 3.3 現地調査結果

#### 3.3.1 回収されたセグメントの調査結果

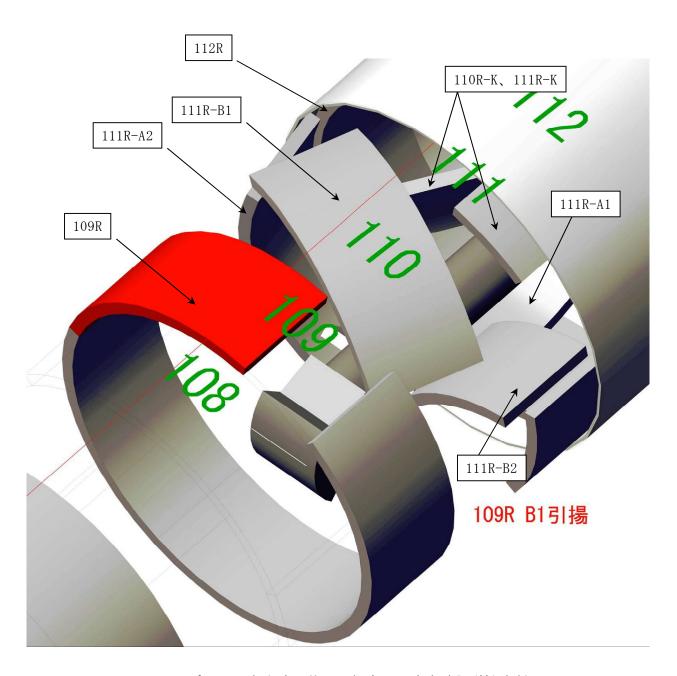
図 3.3.1 セグメント海中残置状況の概念図 (鹿島建設(株)資料より)

$109R\sim112R$  のセグメントのうち 109R の K セグメント以外はすべて回収され、図 3.3.1 に示すシールド引揚げの際に実施された海中での残置状況の確認や回収されたセグメントの形状、損傷状況から、各ピースのリング No. を推定した。リング No. を推定した結果、表 3.3.2 に示すように、110R の A1、A2、B1、B2 セグメントと 112R の組立前であった B2、K セグメントは事故直後において立坑から回収され、その他のセグメントは海底から回収されたこととなる。なお、各セグメントピースのリング No. の推定は、以下のとおりである。

- 109R・・・海中調査(図3.3.1)から判明。
- 110R・・・海中調査 (図 3.3.1) から立坑側に流されたと考えられ、回収時に確認された刻印、セグメント継手面の形状 (エレクションガイド溝、受け溝)、リング継手の損傷状況から推定。K セグメントについては、海底より 2 ピースが回収されており、110R、111R のいずれかであることから、ボルト締結の痕跡の有無(締結済み)から推定。
- 111R・・・海中調査(**図 3.3.1**) から判明。K セグメントについては、海底より 2 ピースが回収されており、110R、111R のいずれかであることから、ボルト締結の痕跡の有無(締結前)から推定。
- 112R・・組立前のB2、Kセグメントについては、事故直後に立坑から吊手金具が設置された状態で回収されたことから判明。組立済みのA1、A2、B1 セグメントについては、海中調査(図3.3.1)から判明。

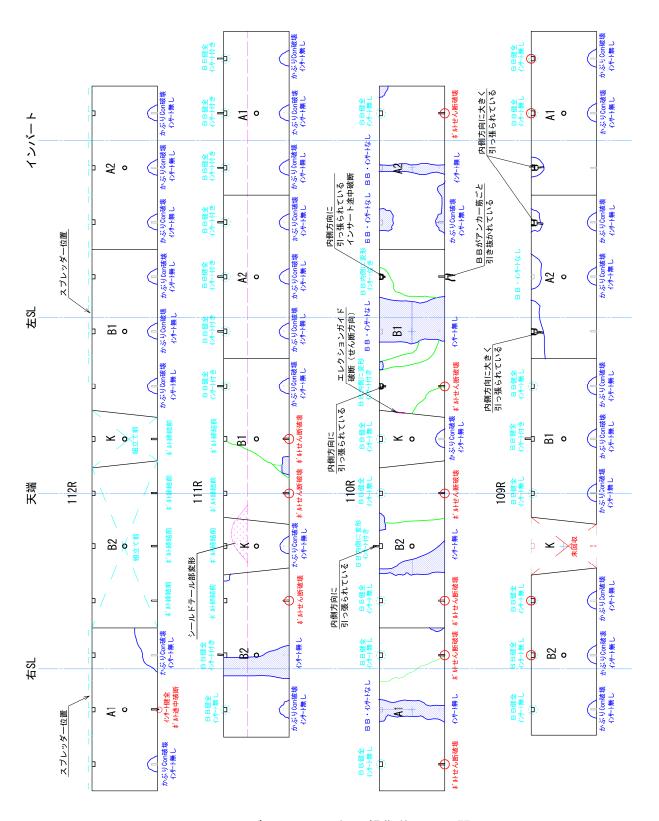
図3.3.2 セグメント内面側の損傷状況(展開図)

**図 3.3.2、図 3.3.3** に調査により確認されたセグメントの損傷状況を展開図、立体図にそれぞれ示す。

セグメントの調査結果から、以下の特徴的な損傷が確認された。

#### [トンネル天端付近のひび割れ]

・110R、111Rの天端付近に軸方向に伸びるひび割れ

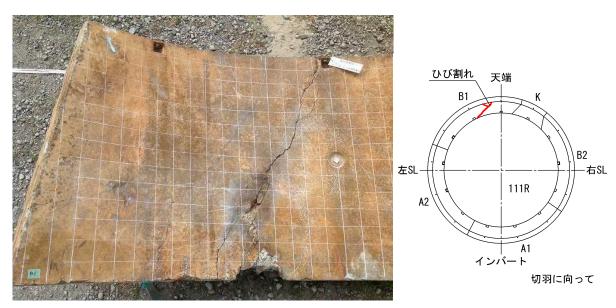
写真 3.3.1 111R の B1 セグメント内面の損傷状況

写真 3.3.1、写真 3.3.2 に、111R の B1 セグメントと、110R の B2 セグメントの内面の損傷状況を示す。写真からセグメント内面にトンネル軸方向に伸びる曲げひび割れとみられるひび割れが確認できる。

111R の B1 セグメントと、110R の B2 セグメントはトンネル天端付近に位置することから、トンネル上部から大きな力が作用したことが考えられる。

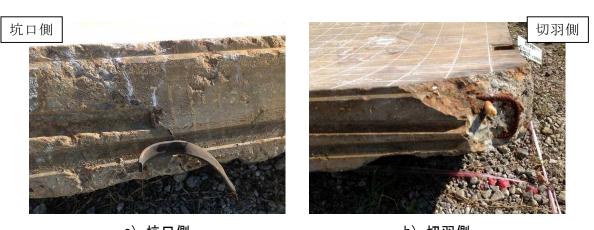
a) 坑口側 b) 切羽側 b) 切羽側 写真 3.3.3 111R の B2 セグメントの K 側セグメント継手の損傷状況

写真 3.3.3 に、111R の B2 セグメントの K 側のセグメント継手の損傷状況を、図 3.3.4 に、その損傷状況をスケッチしたものを示す。写真と図から、111R の B2 セグメントの K 側のセグメント継手に損傷が確認され、切羽側のエレクションガイド受け溝では、切羽側端部を起点に隅角部が欠けた状態、坑口側のエレクションガイド受け溝では、同じく切羽側端部を起点にひび割れが入った状態にある。

これらの損傷は、図 3.3.5 に示すように K セグメントが切羽側に抜出し、K セグメントのエレクションガイドに設置した樹脂パイプが、下側に位置する B2 セグメントのエレクションガイド受け溝の切羽側端部で引っかかり、さらに切羽側への抜出し力が作用したために欠け、ひび割れが生じたものと考えられる。K セグメントの抜出し量は、図 3.3.6 に示すエレクションガイドとエレクションガイド受け溝との関係から 150mm 程度と推測される。

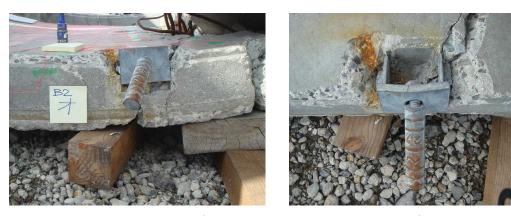
写真 3.3.4 111R の K セグメントが接続する 110R のリング継手の破壊状況

また、写真3.3.4に示すリング継手の破壊状況から、リング継手は斜めに引張られたと推定される。

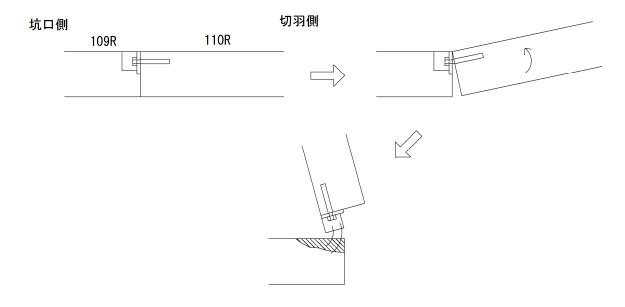
図3.3.9 ボルトボックス側のめくれのイメージ図

ボルトボックス側のめくれは、109R-110R間で見られ、インバートから左スプリングライン付近で3箇所生じている。ボルトボックス側のかぶりコンクリートが破壊し、アンカー筋がトンネル内側へ大きく変形した状態となっている。また、3箇所ともにボルトボックスにインサートが付いている。インサート側では、セグメント本体が割れた状態やインサート周辺のコンクリートが大きく破壊した状態であった。写真3.3.8に、ボルトボックス側のめくれの例を示す。

この破壊現象は、図 3. 3. 9 に示すように切羽側の 110R のセグメントピースがトンネル坑口側に向ってめくられることにより、ボルトボックス側のかぶりコンクリートが破壊するとともにアンカー筋がトンネル内側へ変形したと考えられる。インサート側は、ボルトボックスにインサートが残った状態となっていることから、インサート部のかぶりコンクリートの破壊、インサートの引抜き、セグメント本体の割れなどが考えられるが、破壊形態を特定することは困難である。

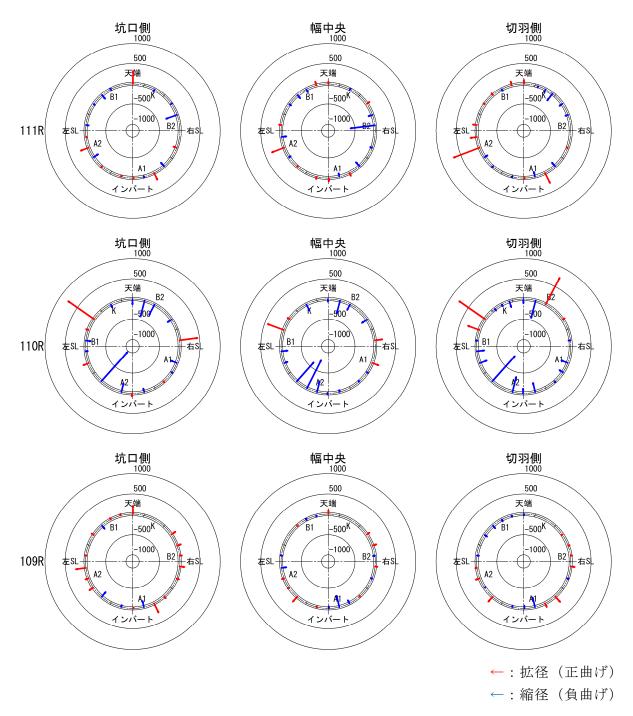
図 3.3.10 計測した内面曲率半径と設計値(2250mm)との差

図3.3.10 に回収された 109R~111R の各セグメントで計測したセグメント内面の曲率半径と設計値 (2250mm) との差の分布を示す。損傷の大きい 110R で設計値に対する曲率半径の差が大きく、最大値 777mm、最小値-972mm となっている。隣接する 109R の切羽側と 110R の坑口側、110R の切羽側と 111R の坑口側で計測結果に関連性が見られないことから、事故時の流出による影響や、引揚げ後の保管状況の影響を受けていると思われる。

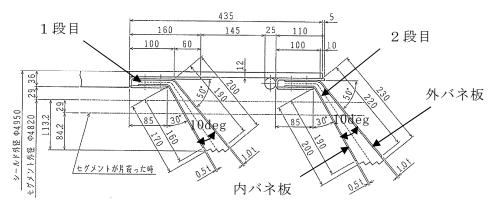
図 3.3.11 テールシール設計図

写真 3.3.10 にテールブラシの状況の代表例を、表 3.3.4 に計測したテールブラシの寸法から算出したブラシのバネ板の角度を、図 3.3.11 にテールシールの設計図を、図 3.3.12 に設計テールクリアランス時の内バネ板の角度をそれぞれ示す。テールシールの状況は、上半と下半とで状況が異なる。写真 3.3.10 に示すように、上半のブラシは付着物がなく広がった状態、下半のブラシは付着物があり押しつぶされたような状態にある。ただし、表 3.3.4 のブラシのバネ板の角度を算出した結果から、設計テールクリアランス時における内バネ板の角度が、設計値の約80deg に対して計測結果が-35~53deg となっていること、内バネ~外バネの角度が、設計値の10deg に対して計測結果が22~109deg となっていることから、ブラシの形状は施工時からシールドの引揚げ等によって大きく変化していると判断される。

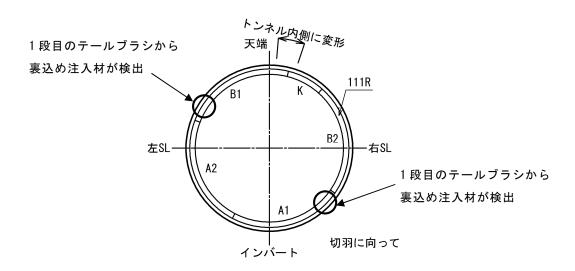
図 3.3.13 テール部スキンプレート変形箇所、裏込め注入材検出箇所

また、写真 3.3.10 の a) に示すように、切羽に向って天端より約  $50 \, \mathrm{cm}$  右側の位置( $111 \, \mathrm{R}$  の  $\mathrm{K}$  セグメント側で、図 3.3.13 に示す位置)を中心に外周長約  $60 \, \mathrm{cm}$  にわたってテール部スキンプレートのトンネル内側への変形が見られ、最大で  $23 \, \mathrm{mm}$  の変形量である。この変形は、シールド外側から局所的な力が作用したことによるものと考えられ、この位置が土砂の流入箇所である可能性がある。

なお、テールブラシに付着していた物質の成分分析の結果によれば、1 段目(切羽側)のテールブラシの切羽に向って 4 時と 10 時の方向から裏込め注入材が検出された(図 3.3.13)。したがって、施工途中において裏込め注入材がテールシールへ回り込んでいたことが確認された。

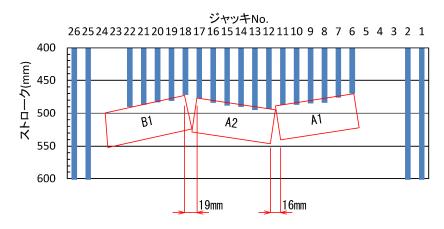
図 3.3.15 ジャッキストロークによる 112R のセグメントの向き

また、112R を押しているジャッキのストローク長より、112R のセグメントの向きを整理すると図 3.3.15 のようになる。各セグメントの両端のストローク長より目開き量を推定すると約 15~20mm となり、セグメントが組めるような状態ではないこと、表 3.3.5 に示すように自動計測システムで記録されていたストローク長に対して計測結果が 20~25mm 程度長くなっていることから、事故時にジャッキが動いたことが考えられる。

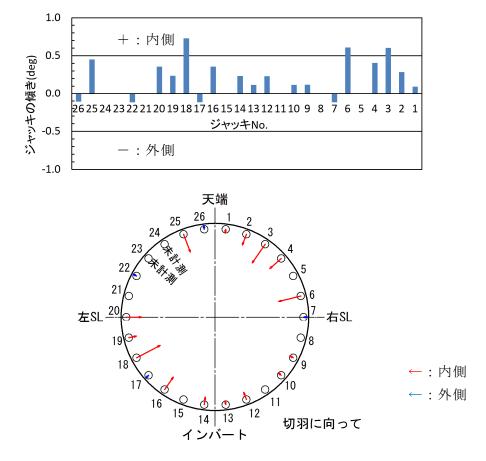
図 3.3.16 ジャッキの傾き

図3.3.16 に各ジャッキのトンネル半径方向の傾き (角度) と、断面で見たときの傾いている方向とその程度のイメージ図を示す。図より、ジャッキの向きは、No.7、17、22、26 で外向きとなっているが、その角度は 0.1 deg と小さいこと、No.5、8、11、15、21 では完全に直線であること、その他のジャッキでは内向きとなっており、最大で 0.7 deg であることが分かる。ジャッキはやや内側に向いている傾向であるが、その角度は小さいことから、ジャッキはほぼ直線性が保たれていたことを確認した。

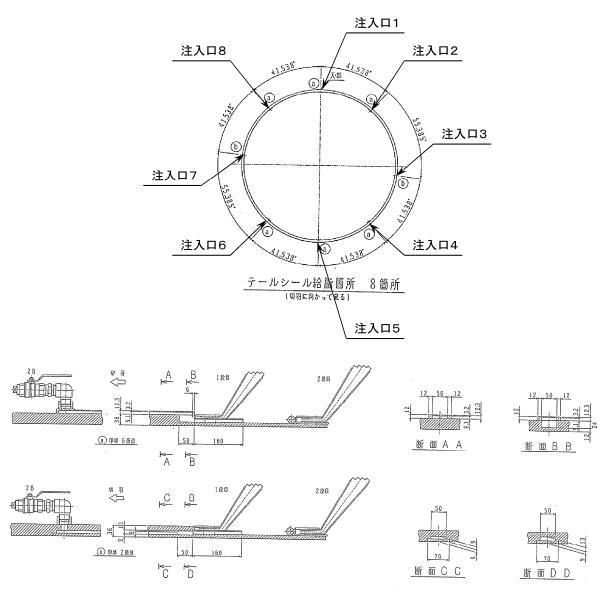
図 3.3.17 テールグリス注入口

図3.3.17に示す8箇所のテールグリス注入口について、注入口付近の状況を触診により確認を行った。写真3.3.13に各テールグリス注入口付近の状況を示す。確認した結果、表3.3.6に示すように、付着物がない箇所、繊維が混入した固結物が付着していた箇所、繊維が混入したが水の物質が付着していた箇所、ゼリー状の油分が付着していた箇所が確認された。

また、シールドのスキンプレートに配備されたテールグリス注入管内の状況確認の結果によれば、注入口4の注入管内は、本掘進時に使用していたクレーショックシーラー(高濃度の泥水と塑強調整材を混合した塑性流動化ゲルに繊維を混ぜたもの)ではなく、初期掘進時に使用していたテールシーラーで満たされており、施工途中において注入管のどこかで閉塞を起こしていたことが確認された。

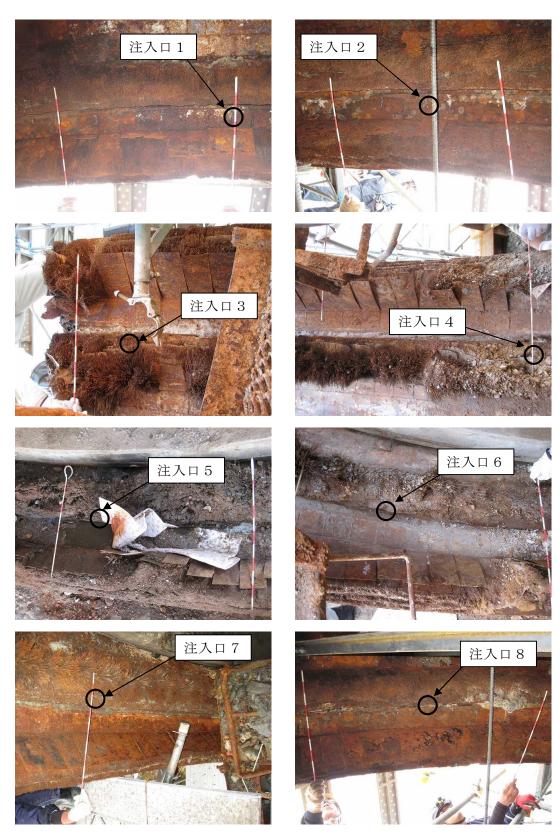
写真 3.3.13 テールグリス注入口付近の状況

付着物 の有無	触診結果
注入口1	0	注入口内に硬い物質が詰まっていた状態
注入口2	×	注入口付近に付着物がなく注入口を確認
注入口3	0	付着物は下写真に示す繊維が混入した固結物
注入口4	0	付着物は繊維が混入したゲル状の物質
注入口5	0	付着物は下写真に示す繊維が混入した固結物
注入口6	0	付着物は下写真に示す繊維が混入した固結物
注入口7	0	付着物は下写真に示す繊維が混入した固結物
注入口8	0	付着物はゼリー状の油分
