### 3.8 考えられる事故の発生メカニズム

#### (1) 考えられる事故の原因

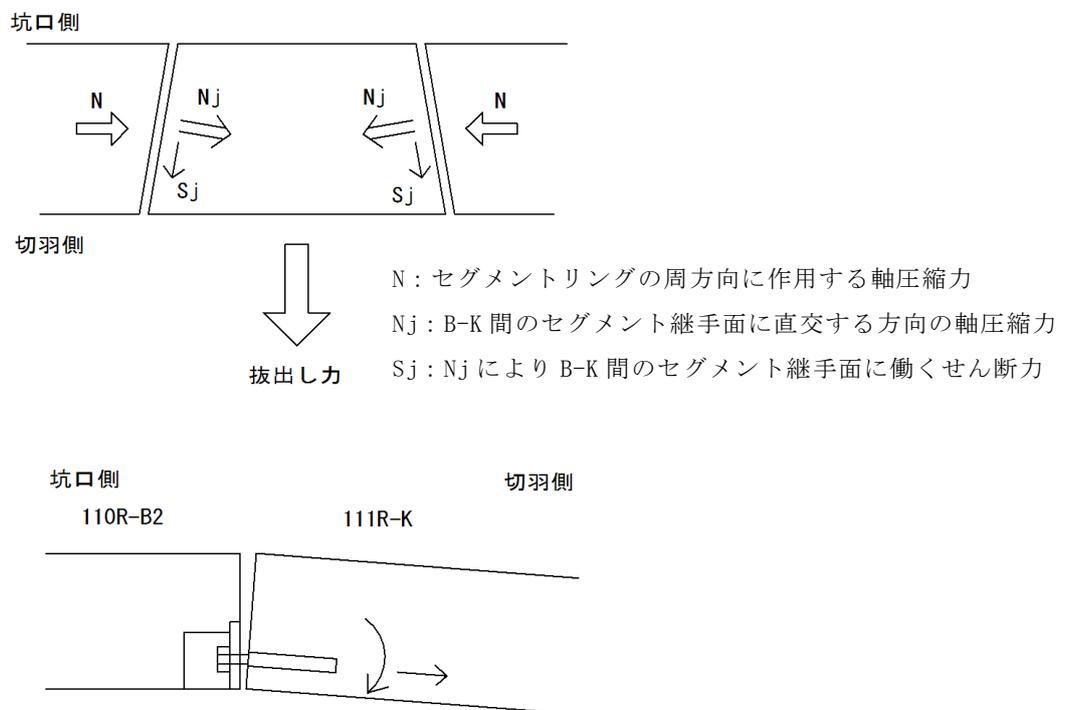
図 3.8.1 K セグメントに発生する引張力と曲げ

(1) で示したように、トンネル崩壊のきっかけは、111R の K セグメントが切羽側に拔出したことによるものと推定される。K セグメントのリング継手が斜めに引張られたと推定される破壊形態を示していることから、K セグメントは図 3.8.1 に示すように切羽側がトンネル内側へ落ち込むようにして拔出したと考えられる。拔出した K セグメントは、エレクションガイドによって一時的に抑えられたが、拔出しによって生じた隙間から地下水の流入が始まったことが可能性として考えられる。事故発生時の状況で、不具合発生からトンネル崩壊に至るまでの間に、切羽の作業員が不具合を徒歩で連絡し、その後、トンネル内に戻るなど復旧活動が行われていたことから、この状態が 20 分程度継続していたものと思われる。

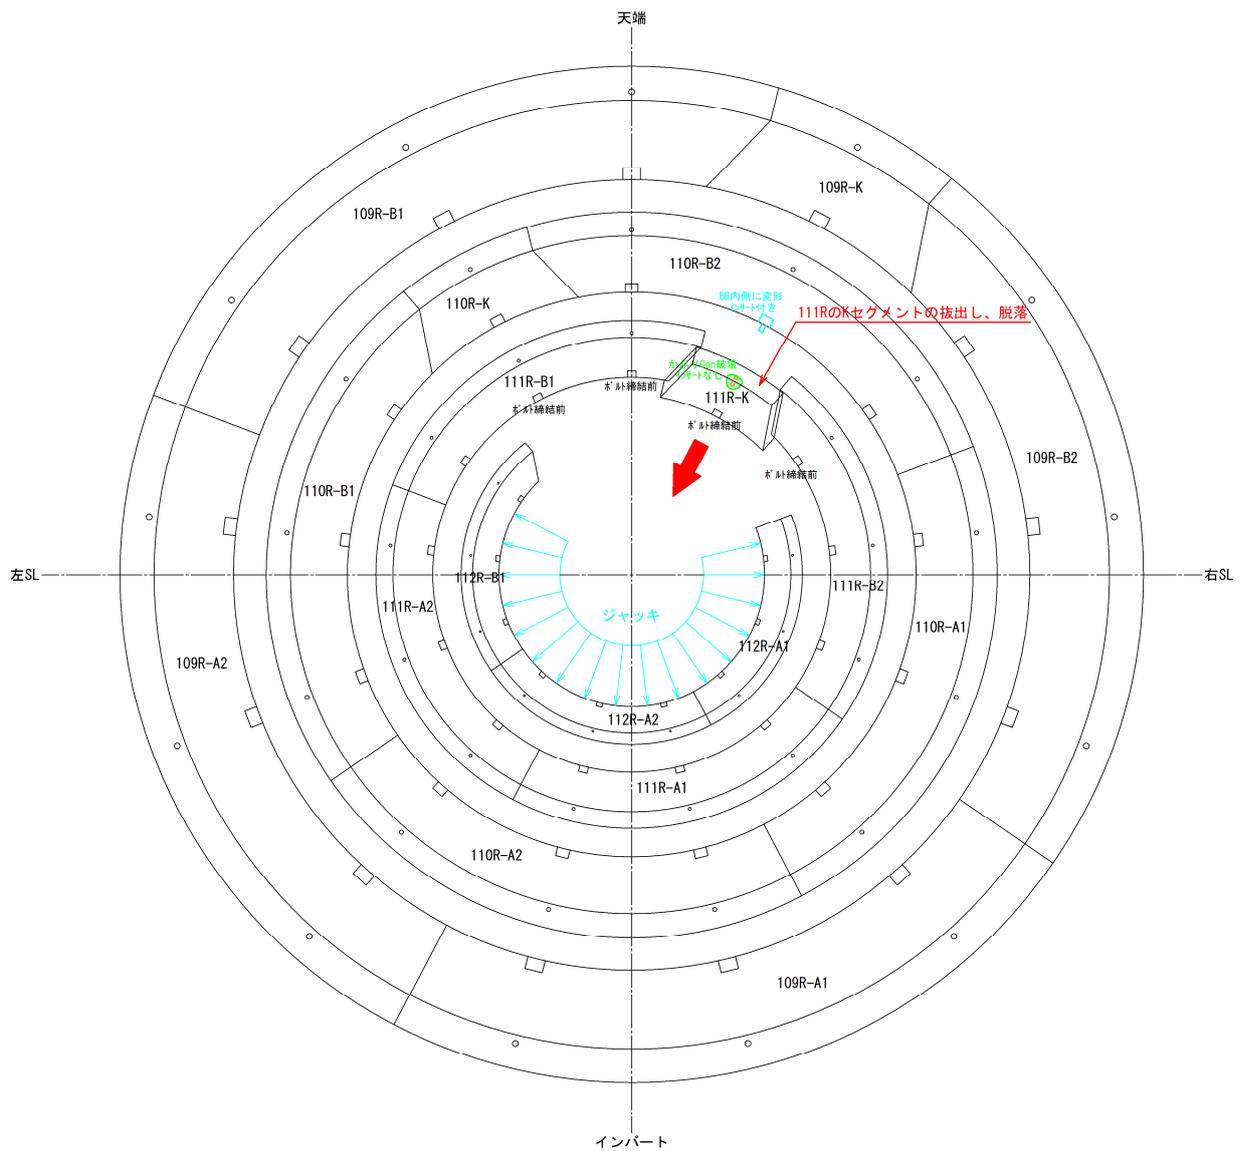
図 3.8.2 111RのKセグメントの拔出し、脱落

この時のトンネルの崩壊過程としては、まず、エレクトリオンガイドによって一時的に拔出しが抑えられていた111RのKセグメントへ作用する荷重が増加し、拔出し力に抵抗することができなくなり脱落した可能性が考えられる。図3.8.2に、111RのKセグメントの拔出し、脱落時のイメージを示す。

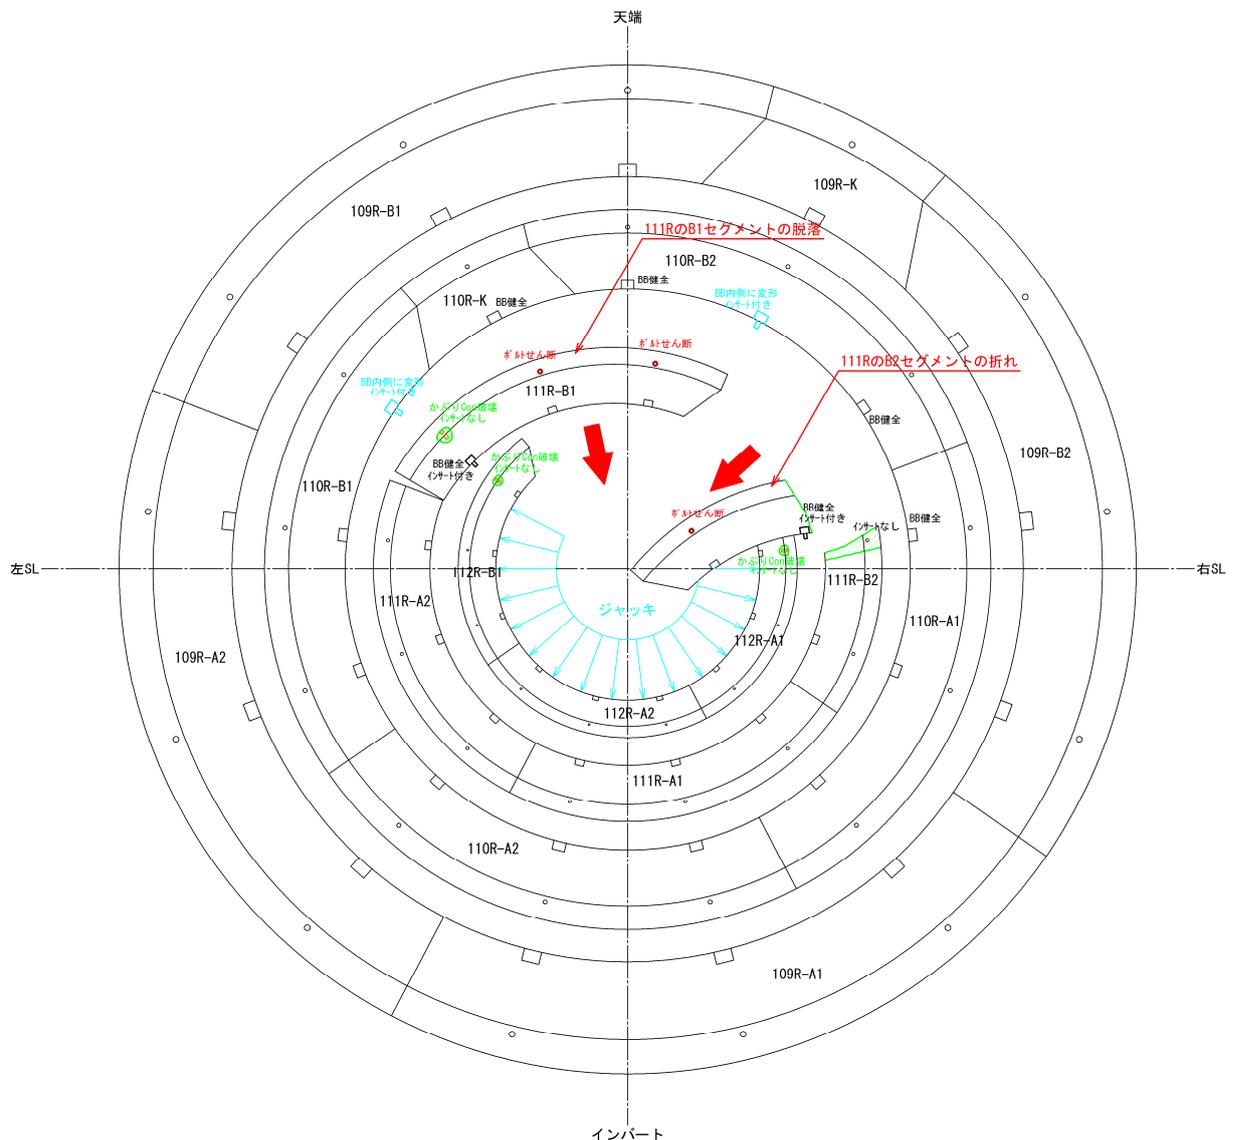
図 3.8.3 111R の B2 セグメントの折れ、B1 セグメントの脱落

一方で、111R の B2 セグメントのスプリングラインより上方と、B1 セグメントは、ジャッキによる拘束を受けていないため、外部からの荷重によりトンネル内側へ落ち込んだ状態になると考えられる。リング継手に発生するせん断力が、ボルトの耐力を越えることでリング継手が破断し、B2 セグメントはジャッキ拘束の有無の境で折れ、B1 セグメントはトンネル内側へ脱落したと考えられる。

この時、図 3.3.1 に示したセグメントの海中残置状況から、折れ曲がった B2 セグメントの上に、B1 セグメントが位置しているため、破壊の過程としては B2 セグメントが折れ、次に B1 セグメントが脱落したことになる。図 3.8.3 に、111R の B2 セグメントの折れ、B1 セグメントの脱落時のイメージを示す。

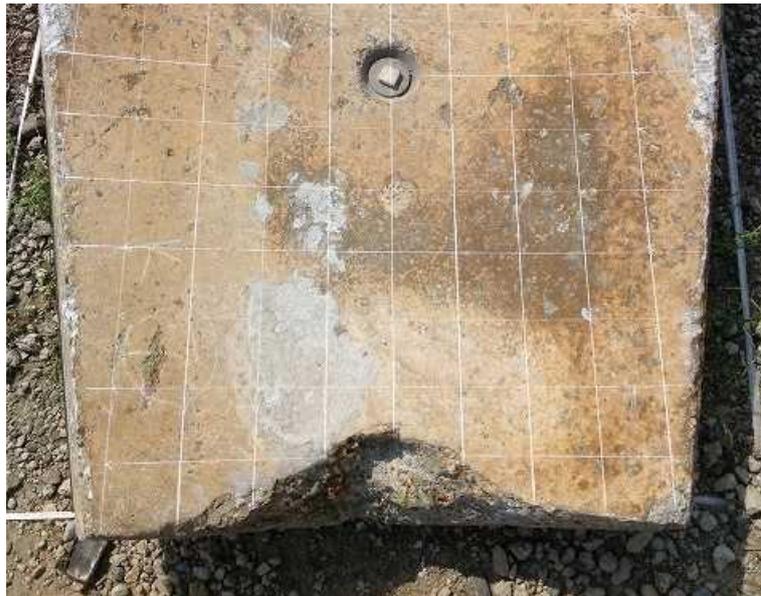
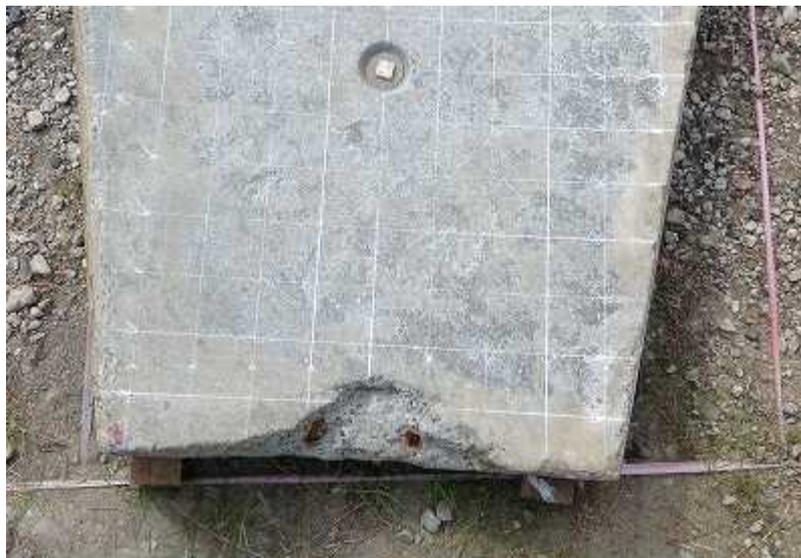
写真 3.8.1 K セグメントの損傷状況

111R の B1 セグメントが脱落により、リング継手で接合されている 110R の K セグメントが引張られ、脱落したことが考えられる。写真 3.8.1 に示すように 110R の K セグメントと 111R の K セグメントのインサート側の損傷状況が似ていること、図 3.3.1 に示したセグメントの海中残置状況から 110R の K セグメントはシールド内に残っていたことから、110R の K セグメントも切羽側へ拔出すように脱落したと考えられる。図 3.8.4 に、110R の K セグメントの拔出し、脱落時のイメージを示す。

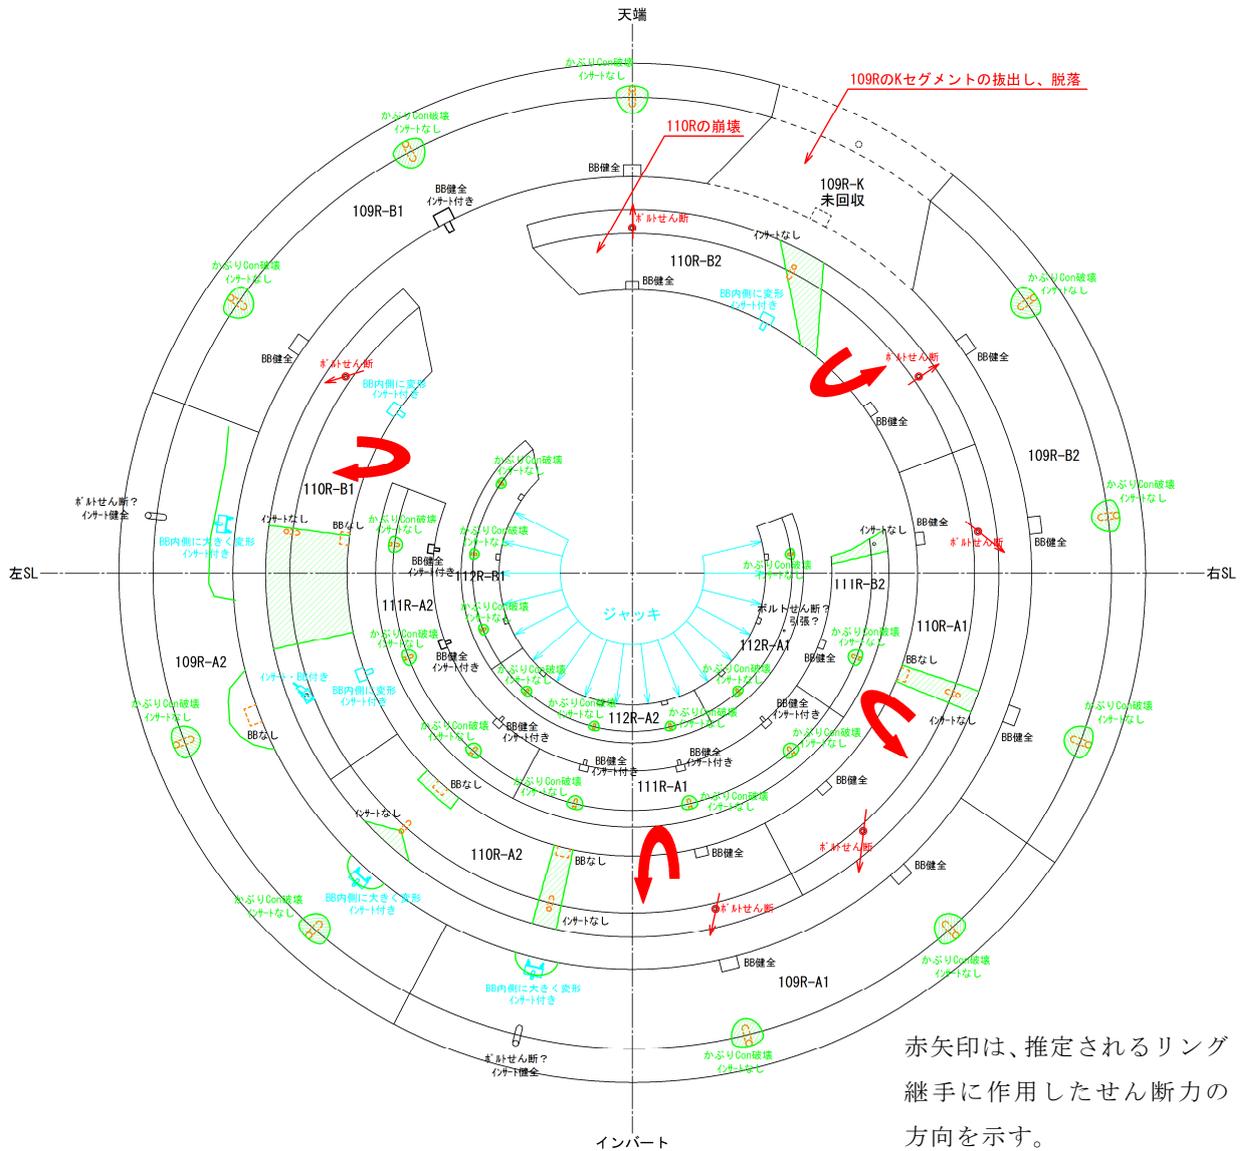
図 3.8.5 110R の崩壊

110R の K セグメントが脱落することで、110R も不安定となり、110R が崩壊に至ったと想定される。110R-111R 間のリング継手で 111R のインサート側にかぶりコンクリートの破壊が多いこと、109R-110R 間のリング継手で 109R のボルトボックス側にかぶりコンクリートが破壊し、アンカー筋がトンネル内側に大きく変形した状態であることから、110R がトンネル坑口側へ向かってめくられるように崩壊し、大量の土水の流入とともに坑口へ流されたことが考えられる。また、110R より切羽側にある 111R、112R、および、先に切羽側へ脱落したと考えられる 110R の K セグメントはシールド側へ流されたと考えられる。さらに、110R の崩壊とともに 109 の K セグメントも 110R の K セグメントと同様に抜出し脱落したが、流入した土砂に埋もれたため、回収できなかったことが考えられる。図 3.8.5 に、110R の崩壊時のイメージを示す。
