3.9 事故発生の要因整理

事故の要因からメカニズムの推測

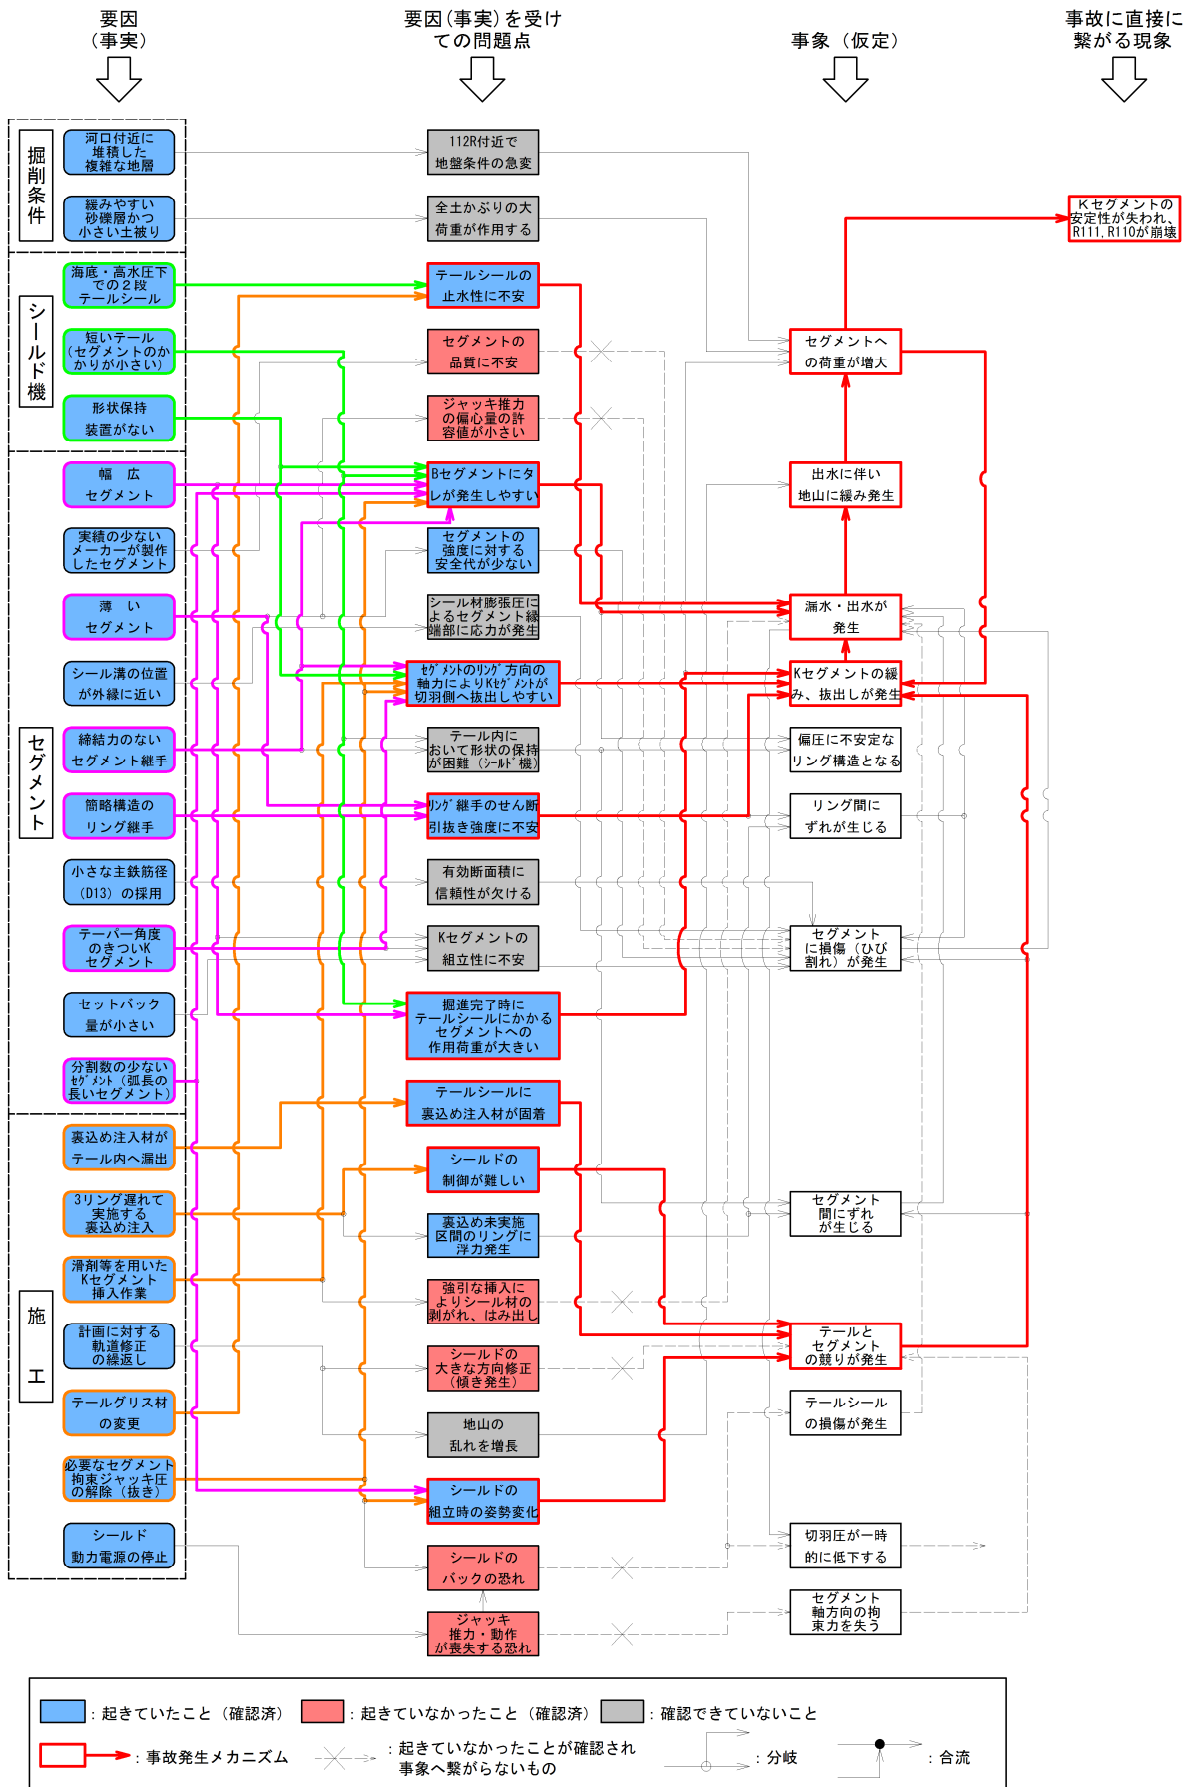
図 3.9.1 事故の要因からメカニズムの推測

考えられる事故の発生メカニズムを受けて、掘削条件、シールド、セグメント、および、施工における各要因と事故の発生メカニズムとの関連を図 3.9.1 に整理した。今回の倉敷市の事故では、事故につながる要因とその要因から考えられる問題点として以下が考えられる。

海底で高水圧が作用する条件でシールドのテールシールが 2 段であったこと、施工関係者へのヒアリングにおいて、施工途中（本掘進を開始する段階）でテールグリスの材料を変更していたことが確認されていることから、テールの止水性に不安があったことが考えられる。

セグメントが幅広であることや分割数が少ないことから 1 ピースの重量が大きいこと、セグメント継手が突合せ構造で締結力がないこと、シールドに形状保持装置が装備されていないこと等から、セグメント組立時に Bセグメントが垂れやすかったことが考えられる。

セグメント継手が突合せ構造で締結力がないこと、施工関係者へのヒアリングにおいて、Kセグメントを組立てる際にセグメント継手に滑剤を塗布していたことが確認されていること等から、セグメントに作用するリング方向の軸圧縮力により Kセグメントが切羽側に拔出しやすかったことが考えられる。

セグメントの厚さが薄いため、リング継手の埋込みインサートの箇所で内側の鉄筋を配置していないことから、リング継手のせん断強度、引抜き強度に不安があったことが考えられる。

セグメントの幅が広く、シールドのテールの長さが短いことから、組立てたセグメントは次のリングの掘進完了時には 3 分の 2 程度が地山側に出ており、セグメントに作用する水圧等の外力が通常より大きかったことが考えられる。また、テール部においてテールブラシやテールグリス圧の作用点や、テールとセグメントが競った場合のテールからの競り荷重の作用点がセグメントの切羽側となることから、テールブラシやテールグリス圧の影響や競り荷重による影響が通常より大きくなったことが考えられる。

85R 付近の施工時に裏込め注入材がテール内へ漏出していたこと、テールブラシの付着物の分析結果から、切羽に向かって 4 時と 10 時の方向で裏込め注入材が検出されていることから、テールシールに裏込め注入材が侵入していたことが確認された。このため、裏込め注入材が固着したことで部分的にテールシールの拘束圧が高くなっていた可能性がある。

施工関係者へのヒアリングにおいて、裏込め注入は、掘進リングから 3 リング後方で実施していたことが確認されていることから、シールドのすぐ後方では裏込め注入材の充填が十分に なされていない状況にあったことが考えられる。このため、シールドの制御が難しい状態であったことが考えられる。

セグメントの分割数が少ないため、セグメント組立時に一度に開放するジャッキの範囲が大きくなることから、セグメント組立時のシールドの姿勢変化が大きかったことが考えられる。
