Ⅲ 施工関係者のヒアリング結果

現場関係者ヒアリング（1／6）

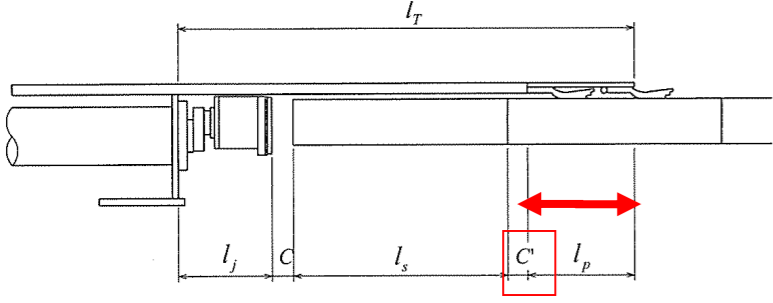
<p>めに計算上必要な摩擦係数としては、$\mu=0.17\sim 0.2$程度は期待できるとの結果でした。</p> <ul style="list-style-type: none"> • 対策を実施した6 (=5+1)現場での抜け出し現象の有無は明確ではありませんが、これらの現場で抜け出さないために必要な摩擦係数は$\mu=0.17\sim 0.22$であり、有意な差はありません。 • 今回の水島での検討結果も示しました。水島はDS継手ではなくボルト継手を採用していますが、逆算した必要摩擦係数は$\mu=0.1$程度であり、調査結果も踏まえてKセグメントの抜け出しに対しては基本的に問題ないとの判断でした。 • なお、調査対象10現場のうち7現場は国土交通省殿の発注工事ですが、他の3現場は他の発注工事であり、抜け出し現象の確認されなかった2現場は、これに含まれます。 <p>今回の提出資料には、国土交通省殿の発注工事のみ工事諸元等、全てのデータを記載しましたが、残りの3現場に関しては、公的発表資料(報文、工事パンフ等)に記載のある諸元・仕様、それらから算定が可能な数値と必要摩擦係数の逆算値のみ記載しました。</p>	
<p>Q3. 1掘進終了後の掘進リングのセグメントにおいて、地山へ露出している長さが極端に長くなっていますが、この点について設計時にどのように考えていましたか？(かかり代が通常より極端に小さくないか?)</p> <p>テールのかかりは、「トンネル標準示方書シールド工法・同解説」では下図のC'を示していますが、ここでは、「C'+lp」としています(lpはテールシール取付け長)。</p>

<p>【関連するヒアリング時の質問番号：Ⅲ- (1)】</p>	<ul style="list-style-type: none"> • セグメントの掛かり代が小さいことに関しては、設計時点で以下の通り考慮していました。 <ul style="list-style-type: none"> • 掘進完了時のセグメントとテールシールの位置の確認 • Kセグメントの抜け出し検討における水圧作用範囲として考慮 <p>なお、セグメントリングの構造計算(完成時、施工時)においては、掛かり代について特に考慮した検討は実施していません。</p> <ul style="list-style-type: none"> • 水島シールドと同様にセグメントのテールかかり代が小さい工事実績もあります(添付資料⑦参照のこと)。
