## 資料5 事故等の再発防止のための行政指導（通達）

- 5 - 1 気象異常時等における列車運行の安全確保の措置について
- 5 - 2 案内軌条式鉄道の運行に係る安全確保について
- 5 - 3 大規模停電時の対応について
- 5 - 4 鉄道車両のブレーキ装置の改良について
- 5 - 5 河川、港湾等における送電線等の横断工作物に対する標識等の設置及び情報の周知について
- 5 - 6 適性の確認に係る管理の徹底について
- 5 - 7 鉄道線路の安全確保について
- 5 - 8 落石等の災害時における道路管理者との情報の共有化について
- 5 - 9 変電所等火災における対策について
- 5 - 10 P C B が含まれる絶縁油を使用している変圧器及び整流器の緊急点検について
- 5 - 11 プラットホームからの転落事故等に対する安全対策について

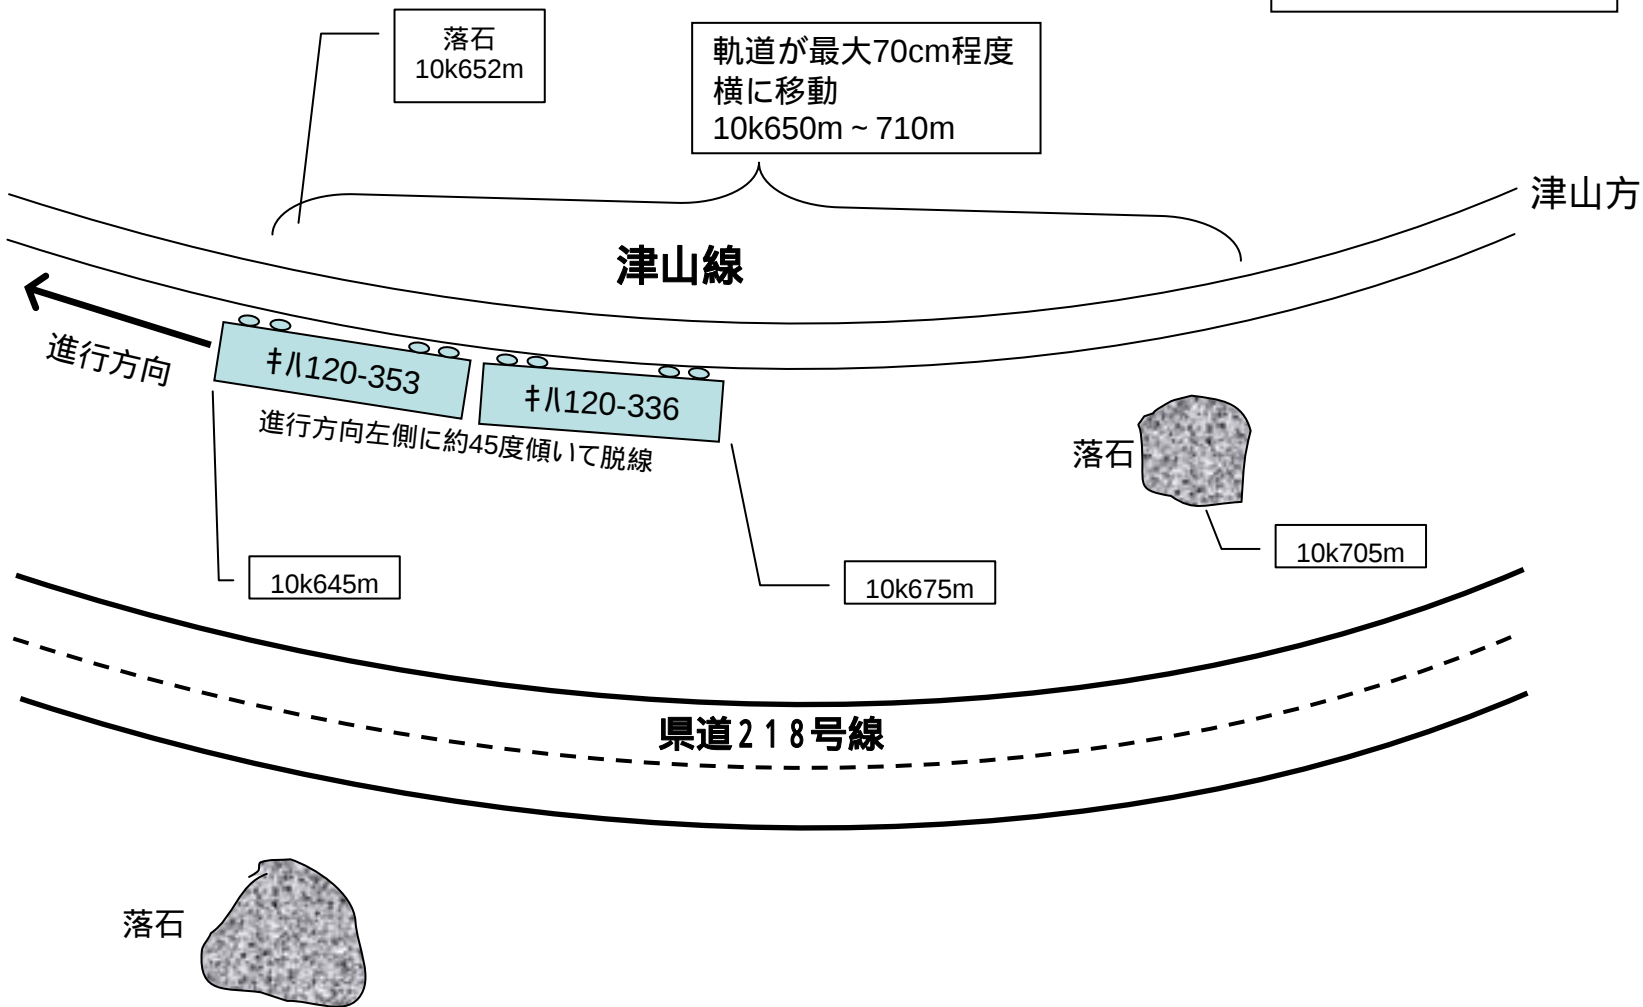
## 事故現場略図

曲線半径: 600m

カント: 25mm

スラック: 5mm

落石  
10k652m

軌道が最大70cm程度  
横に移動  
10k650m ~ 710m

進行方向左側に約45度傾いて脱線

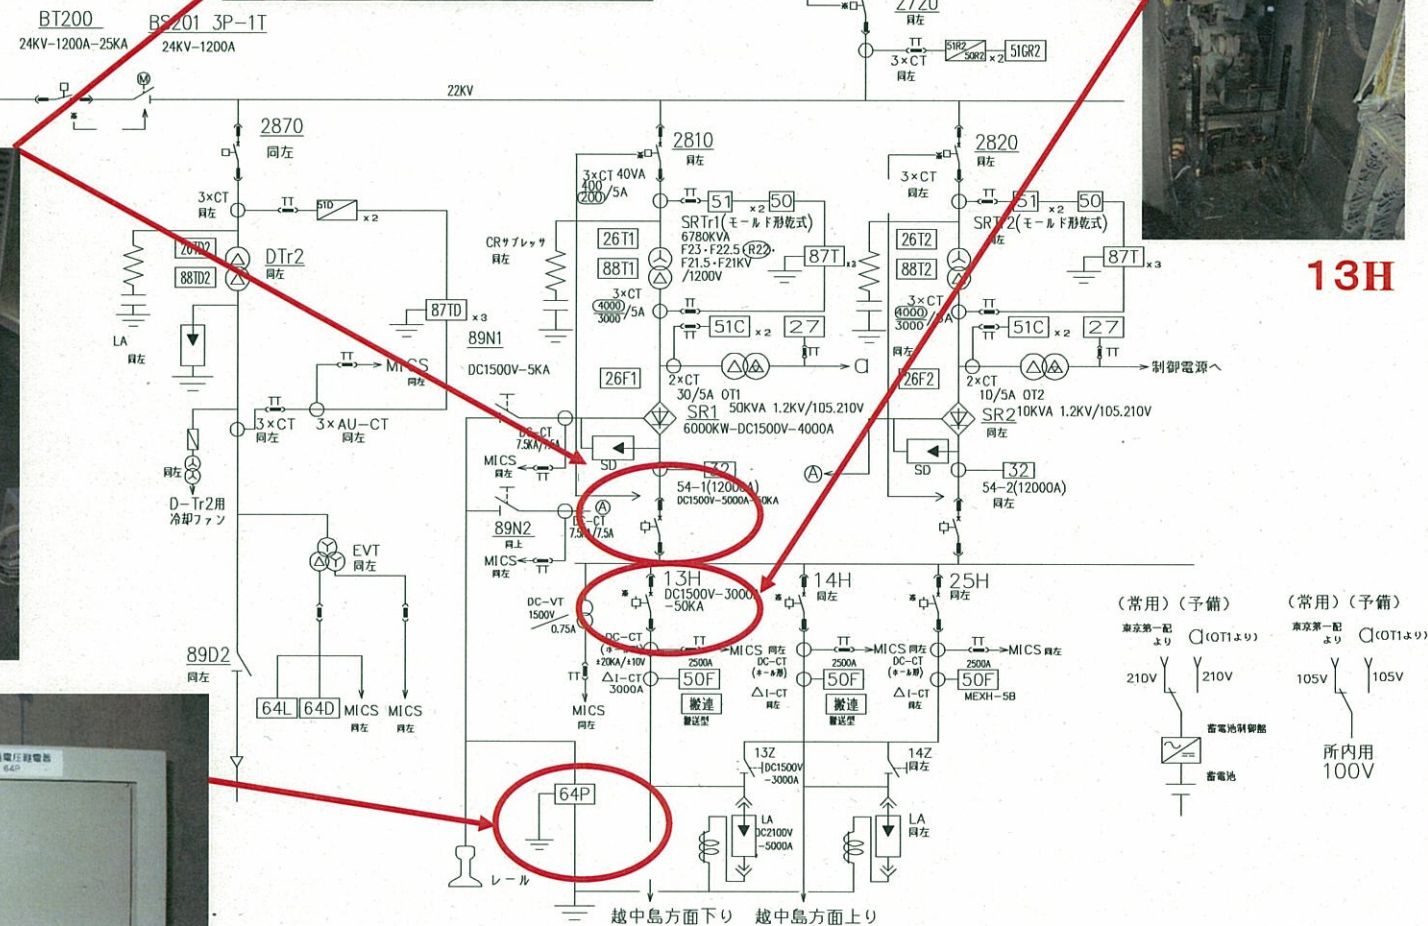
### 被害状況(単線結線図)

直流高速遮断器 1 3 H の投入  
コイル用補助ル- (54FC) 接触子が  
ずれ、接点が溶着し、電気が流れ  
続けた

投入コイルが発熱し、絶縁性能  
が低下

機器制御用の電気に電車の電  
気が混触

地絡過電圧継電器  
(64P) 電源部が焼損

投入コイル下部で地絡が拡大

電気が構造物を通して、信号機  
器室に流れ込み

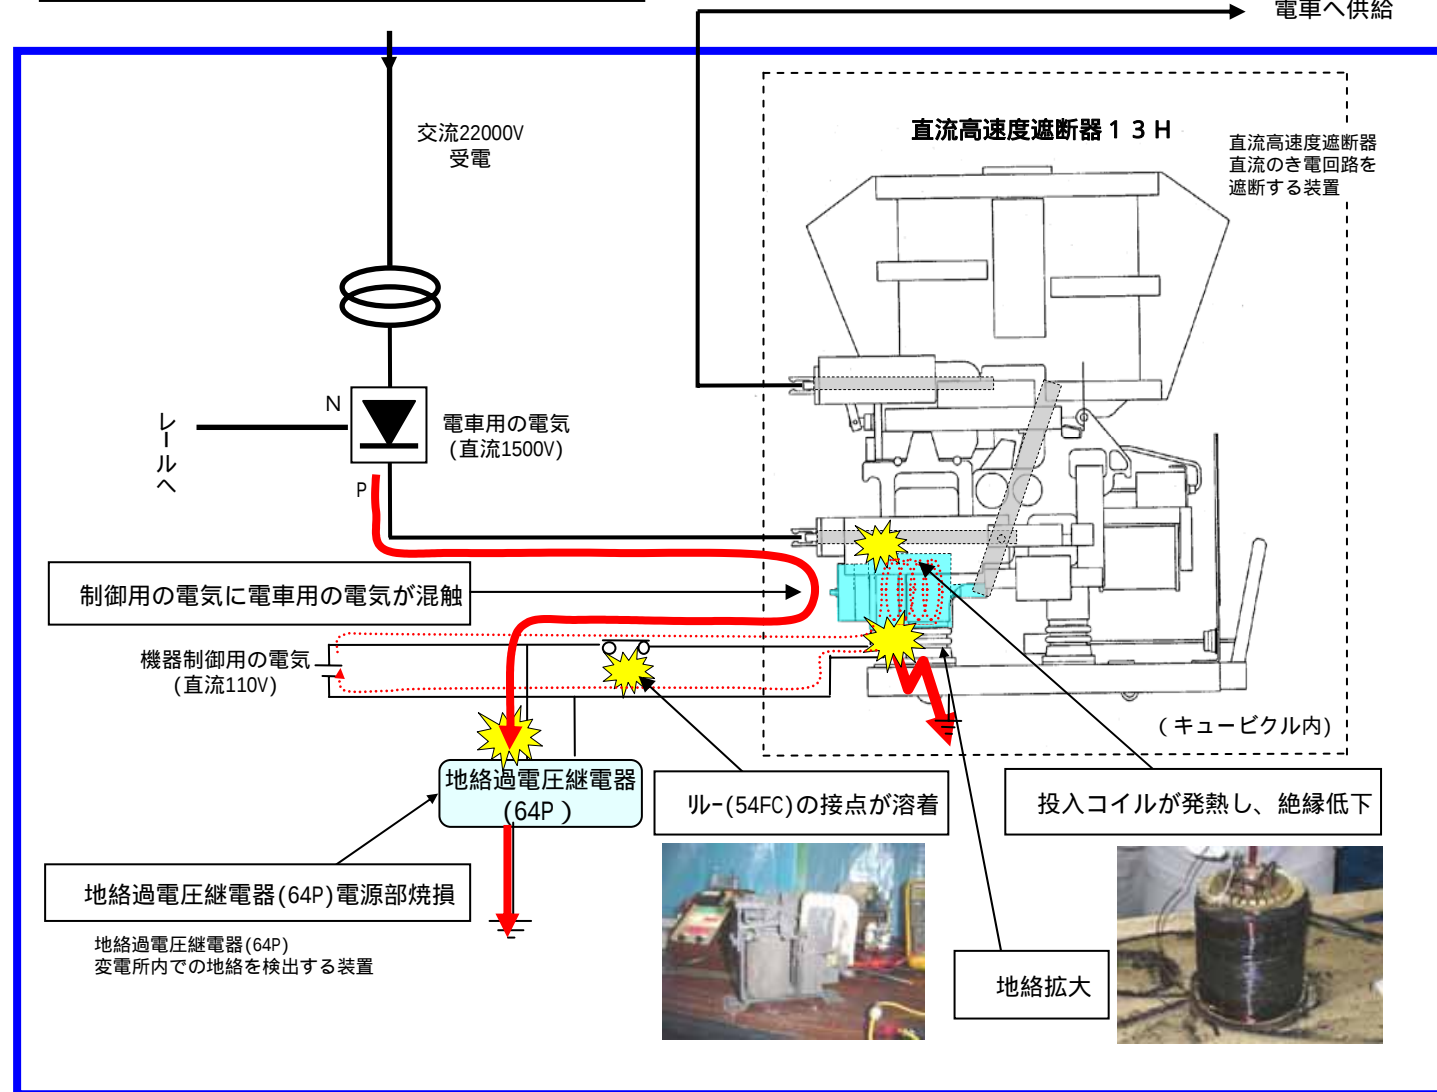
## 鍛冶橋変電所(東京駅地下 2 階)

変電所接地と京葉線東京駅の構造物が接続  
されている

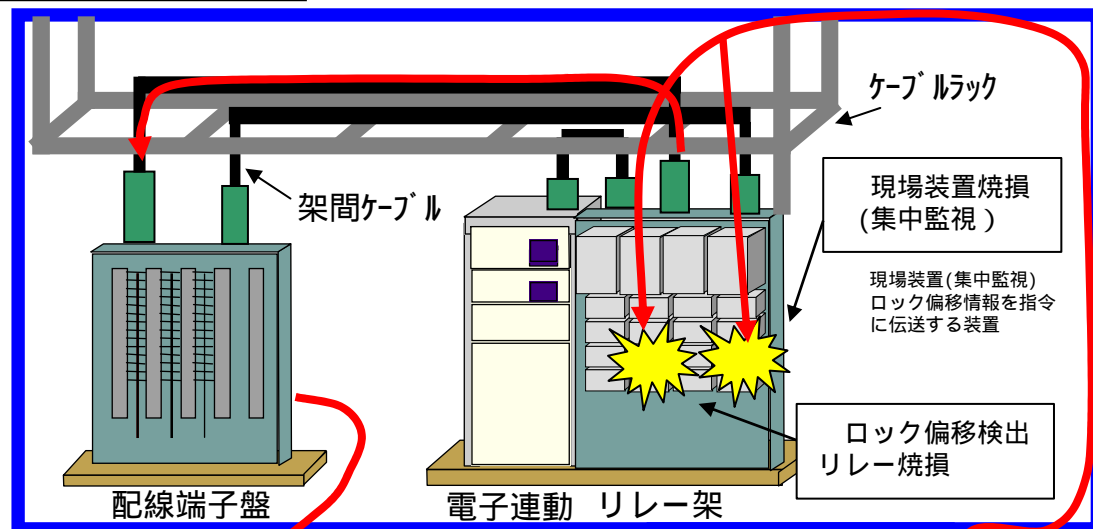
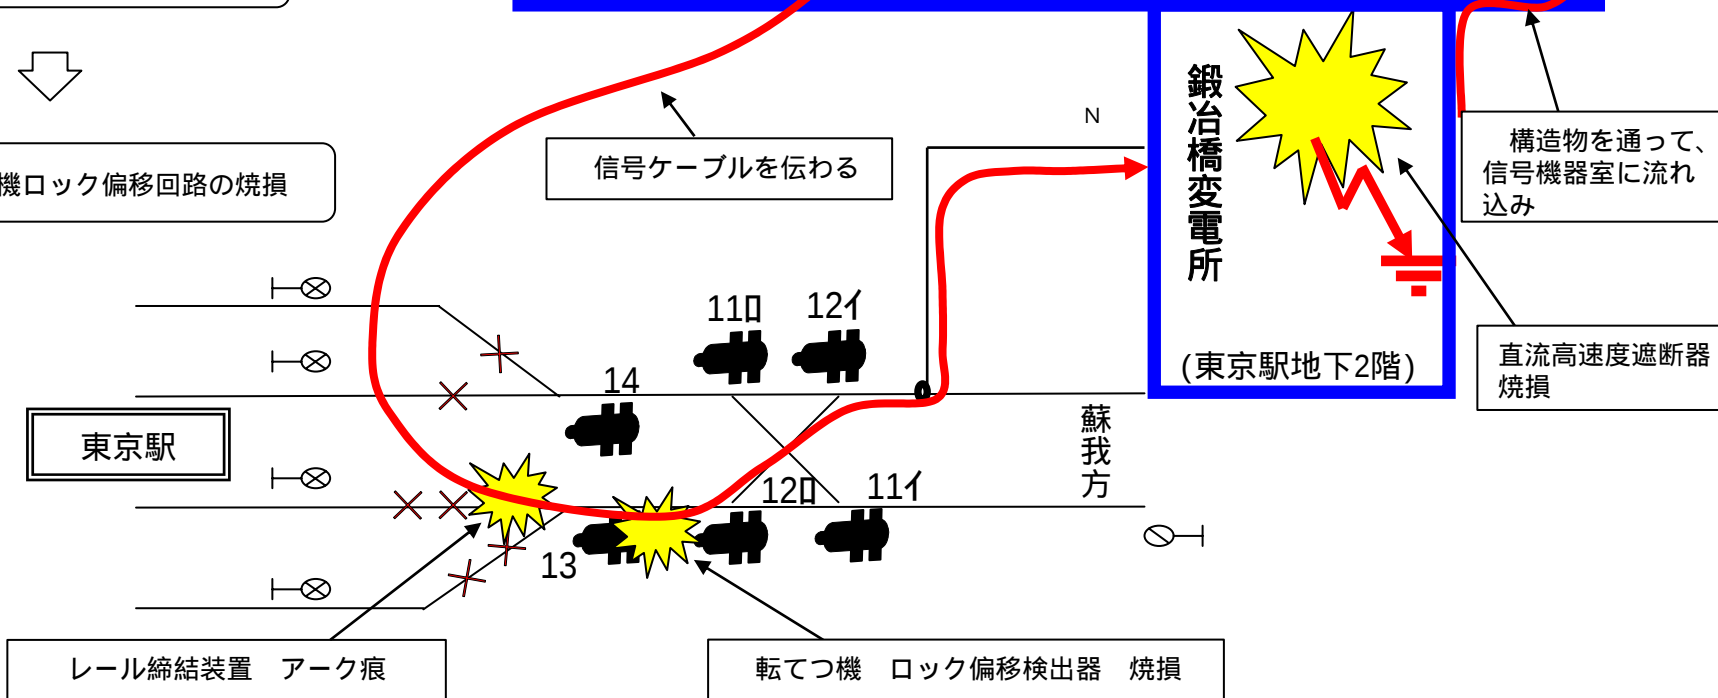
## 信号機器室(東京駅地下1階)

電気が構造物を通して、  
信号機器室に流れ込み

信号機器室の各種装置を焼損

信号ケーブルを伝わる

電気転てつ機ロック偏移回路の焼損

ロック偏移検出器  
転てつ機とレールの位置のズレを  
検出する装置

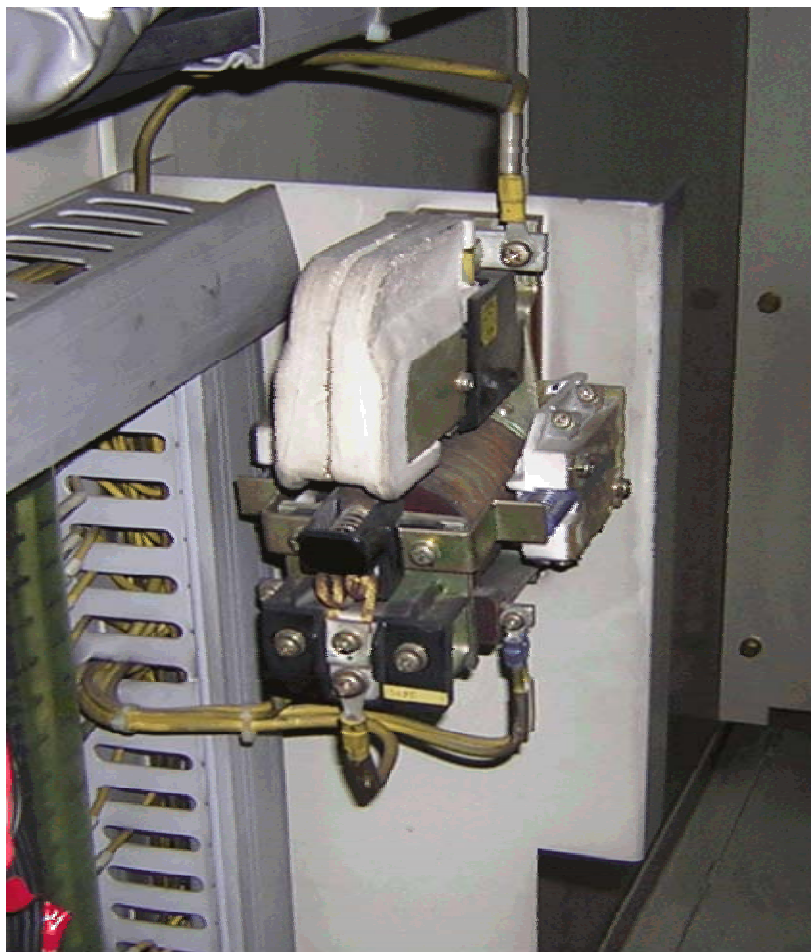
# 投入コイル用補助リレー(54FC)の接触子のずれ

直流高速度遮断器(13H)の投入コイル用補助リレーの接触子(54FC)が正常な位置からずれていたため、繰り返しの開閉動作により接点が溶着した。これにより、同遮断器の投入コイルが連続通電されて発熱し、内部の絶縁物が溶けて絶縁が低下し、主回路(DC1500V)と制御回路(DC110V)が混触し、(2)の地絡過電圧継電器の焼損による地絡を経て、同遮断器の投入コイル下部から地絡が発生した。

投入コイル用補助リレー(54FC)取り付け状態

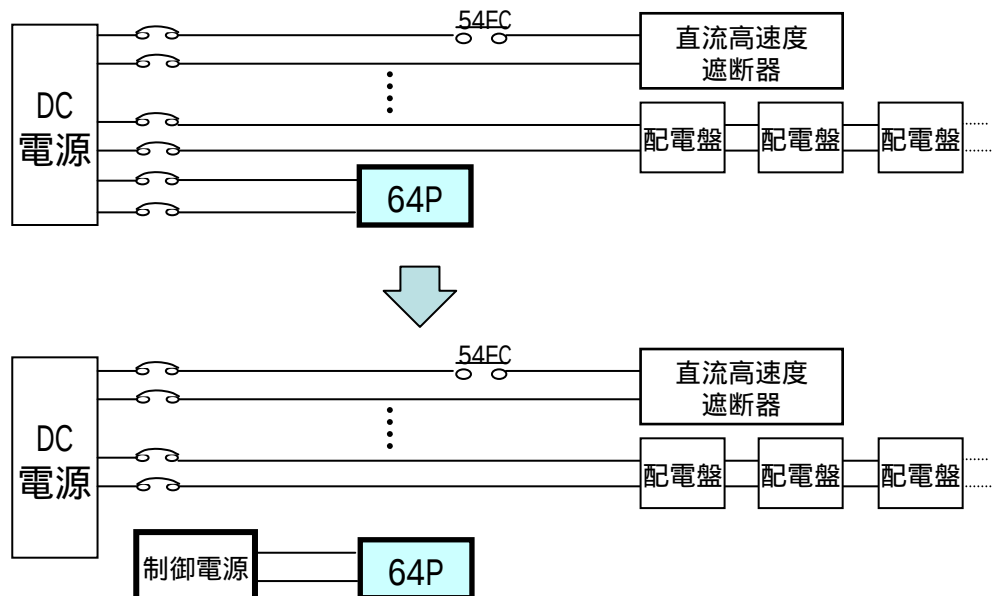
## 地絡過電圧継電器(64P)の絶縁破壊防止

地絡過電圧継電器は、主回路と制御回路の混触により、同継電器の電源装置内部のサージ吸収用アレスタが焼損した。このため、地絡を検出することができなかった。

地絡過電圧継電器の電源を直流高速度遮断器の投入コイルの電源から分離する。

【対策】 地絡過電圧継電器(64P)の制御電源を分離する

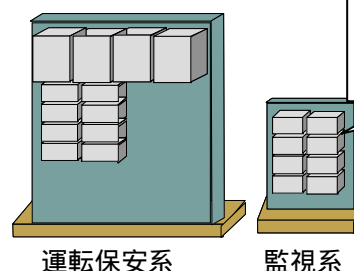
### リレー架の分離

今回のようにロック偏移検出リレーが焼損しても運転保安系まで延焼しない→復旧時間短縮

復旧に多大な時間を要す事故につながる確率を低減

運転保安系リレーと監視系リレーを別架とする。

列車の運行に直接関係しない監視系リレーを別架に設置する
