## 10、山梨県境付近並びに長野県境付近等の地形及び地質等調査結果に係る資料

### (1) 山梨県境付近等のボーリング等地質調査結果

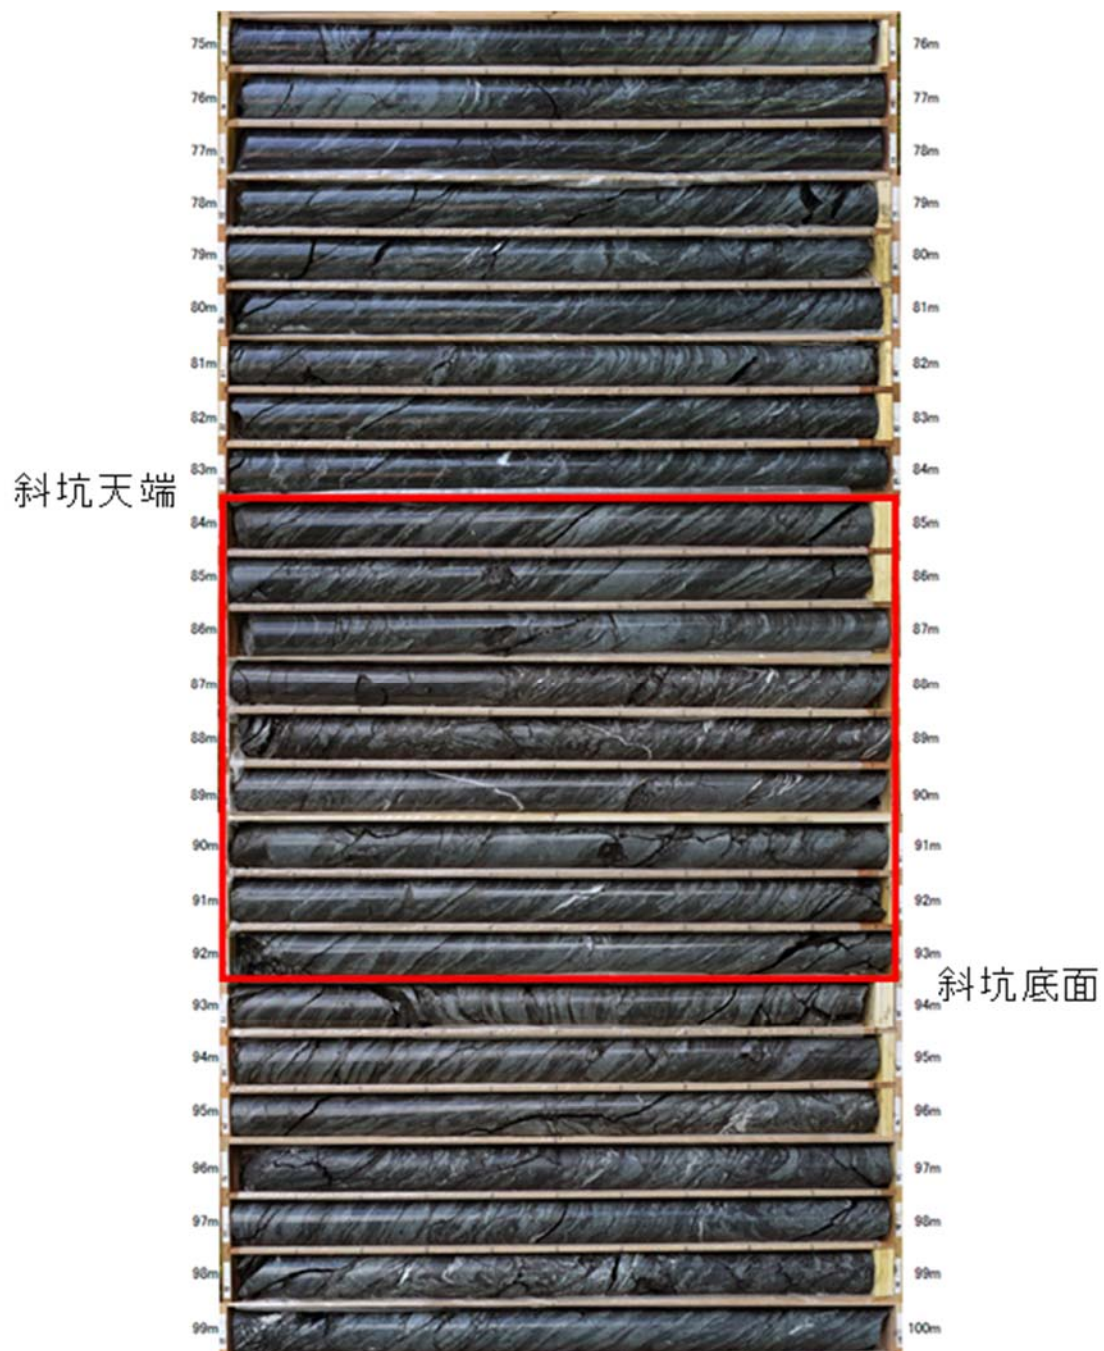
写真 10-1 コアの状況（赤囲み部：深度84m～93m）

- ・コア採取率は100%（地質が悪いとボーリング中にコアが細分化してしまい、取得できない区間が出ます）、千石斜坑通過付近のRQD（コア10cm当たりに対し、10cm上のコアが採取できる割合）は平均55%であり、ボーリング柱状図作成及びボーリングコア取扱い・保管要領（案）・同解説（平成27年6月 一般社団法人全国地質調査業協会連合会）によると、RQD50%～75%の範囲は「普通」（他に「非常に良い」「良い」「悪い」「非常に悪い」という評価区分がある）という評価となります。また、P波速度は4.1km/秒であり、トンネル標準示方書〔山岳工法編〕・同解説（2016年制定 土木学会）によると地山等級「ⅡN」となり、調査地域における地質で、はく離性の著しいまたは細層理の中生代、古生代の堆積岩類（粘板岩、頁岩等）では、上から2番目（全部で4段階の区分）に良いという評価になります。
- ・探査a及び探査bの弾性波探査の結果は（図10-3、図10-4）に示すとおり、該当箇所のP波速度は4.5km/秒以上であり、トンネル標準示方書〔山岳工法編〕・同解説（2016年制定 土木学会）によると地山等級「ⅢN」となり、調査地域における地質で、はく離性の著しいまたは細層理の中生代、古生代の堆積岩類（粘板岩、頁岩等）では、一番良い評価になります。

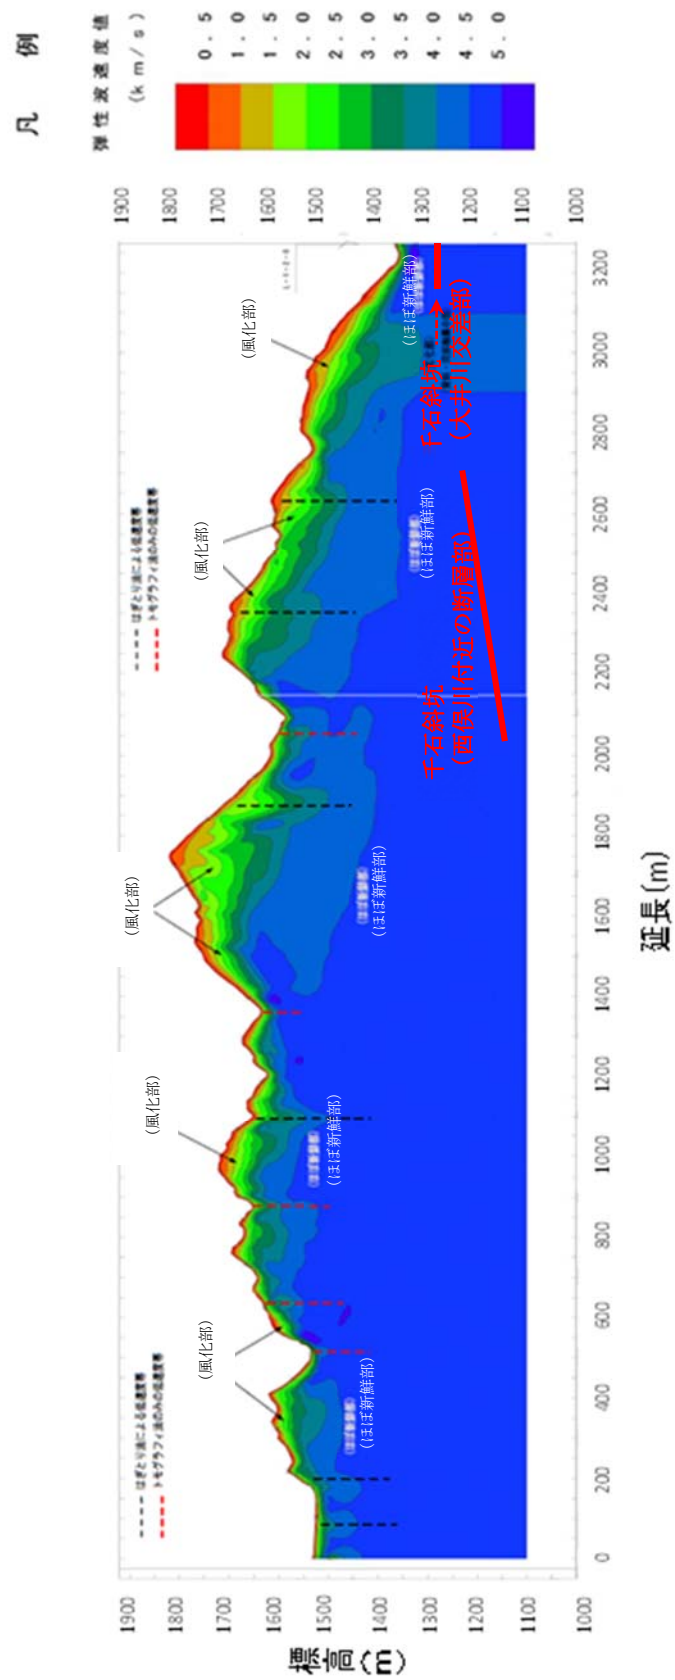
図 10-3 探査 a 弾性波探査の速度分布

- ・ 探査aの弾性波探査の結果は図 10-3に示すとおりであり、P波速度は4. km/秒以上であることからトンネル標準示方書 [山岳工法編]・同解説 (2016年制定 土木学会) によると地山等級「ⅢN」となり、当該地質では一番良いという評価となります。ただし、弾性波探査は、深度が大きくなると信頼性が低下する傾向にあります。

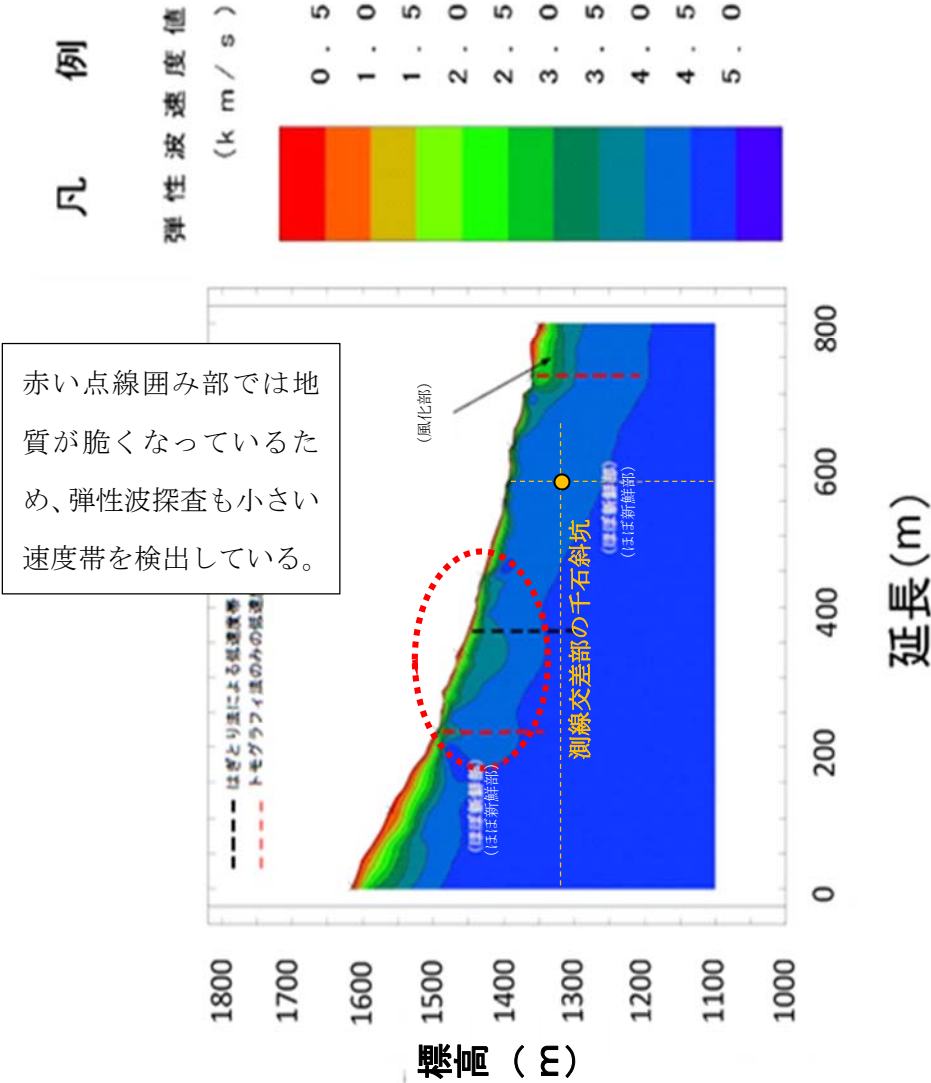
図 10-5 探査 c 弾性波探査の速度分布

- ・ 探査 c の弾性波探査は、大井川から県境付近の断層帯にかけて調査を実施しました。図 10-5 の P 波速度分布に示すように、測線の 200 m ～ 400 m 付近に低速度帯が検出され、断層帯の影響による可能性があります。
- ・ 千石斜坑は、この低速度帯とは重ならない位置で計画されています。

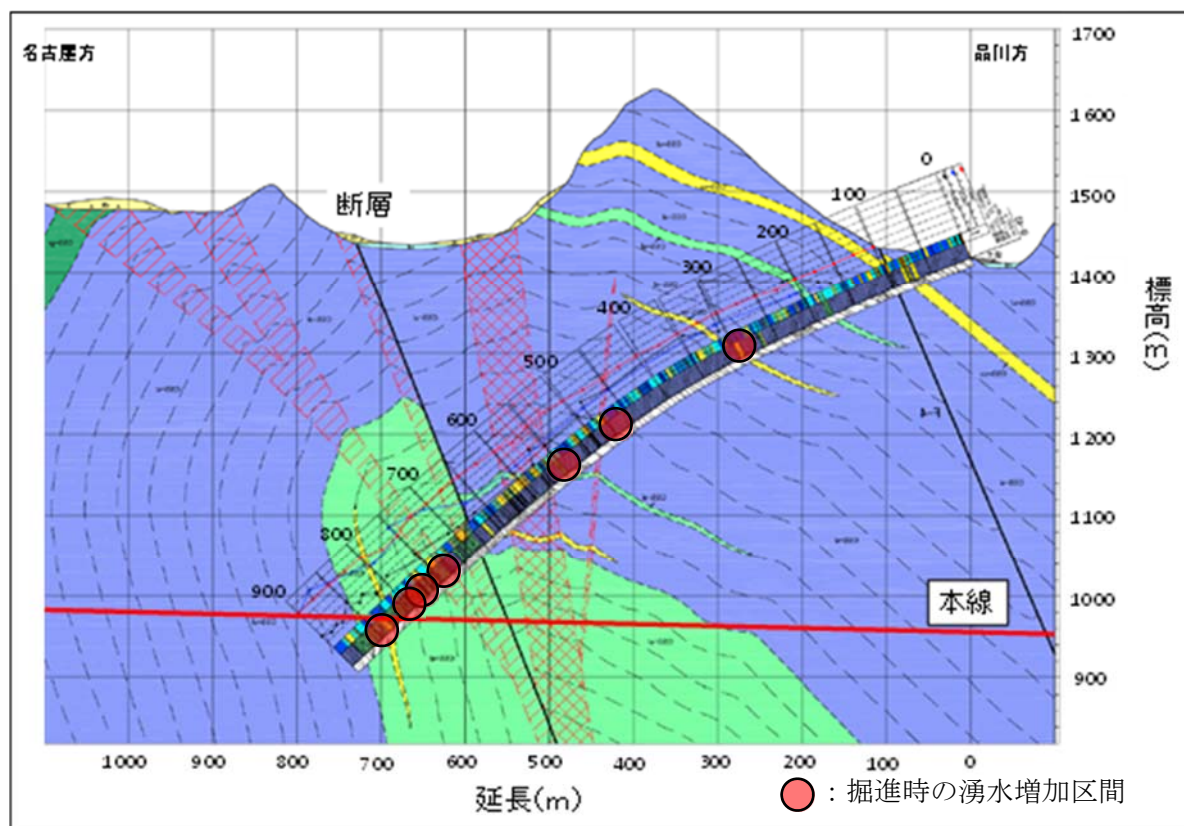
図 10-6 ボーリング調査結果

- ・調査Bのボーリング調査の結果(図 10-6)、断層部及びその周辺においては、短い間隔で地質が悪い箇所が約400mに亘り、繰り返し出現したことを確認しました。当該箇所のコアの状況を写真 10-2 で示します。湧水量が増加した区間のコア写真には赤い囲みで表記します。(5m延長で赤い囲みを表記)
- ・特に状態の悪い深度690mから700mにかけてはコア採取率約50%、RQDは平均6%であり、ボーリング柱状図作成及びボーリングコア取扱い・保管要領(案)・同解説(平成27年6月 一般社団法人全国地質調査業協会連合会)によると「非常に悪い」という評価となります。

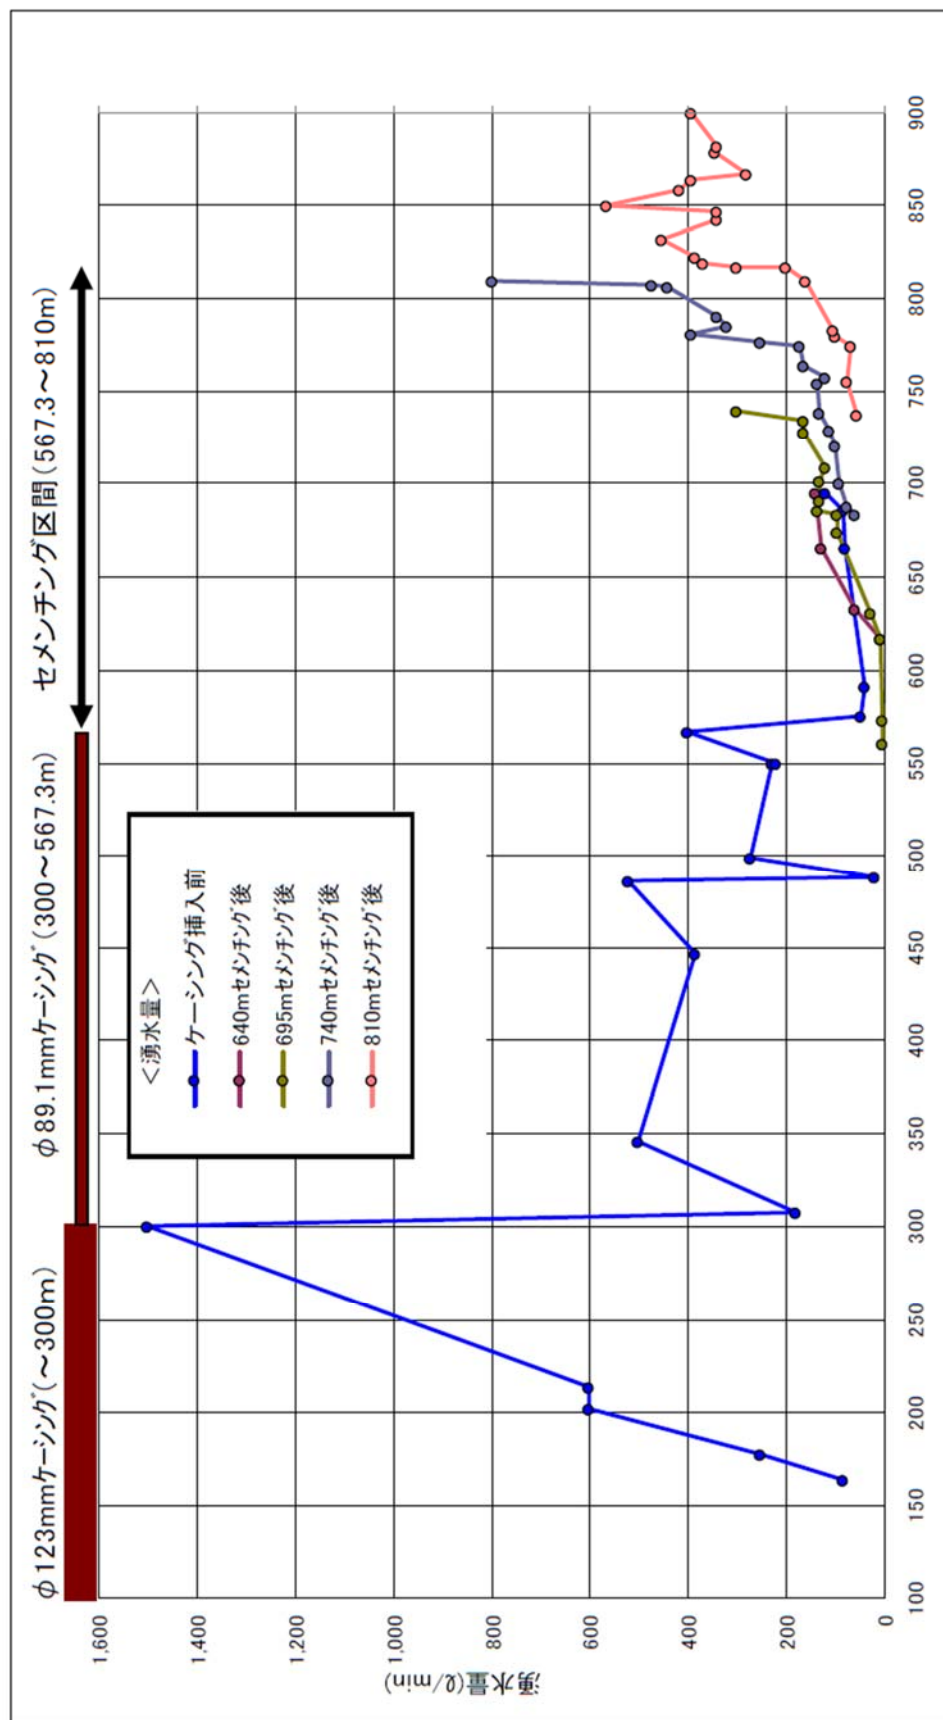
図 10-7 ボーリング時の口元湧水量

深度300m付近で湧水量が急激に増加している箇所がありますが、断層部とは考えにくい場所であり、コアの状況（写真 10-3）を見ても割れ目が見られる程度です。断層部及びその周辺においては、口元湧水量は深度567m付近ボーリング孔の保護を目的としたセメンチング<sup>1</sup>を行いながら掘削を行うことにより、概ね400L／分程度で落ち着いていると言えます。

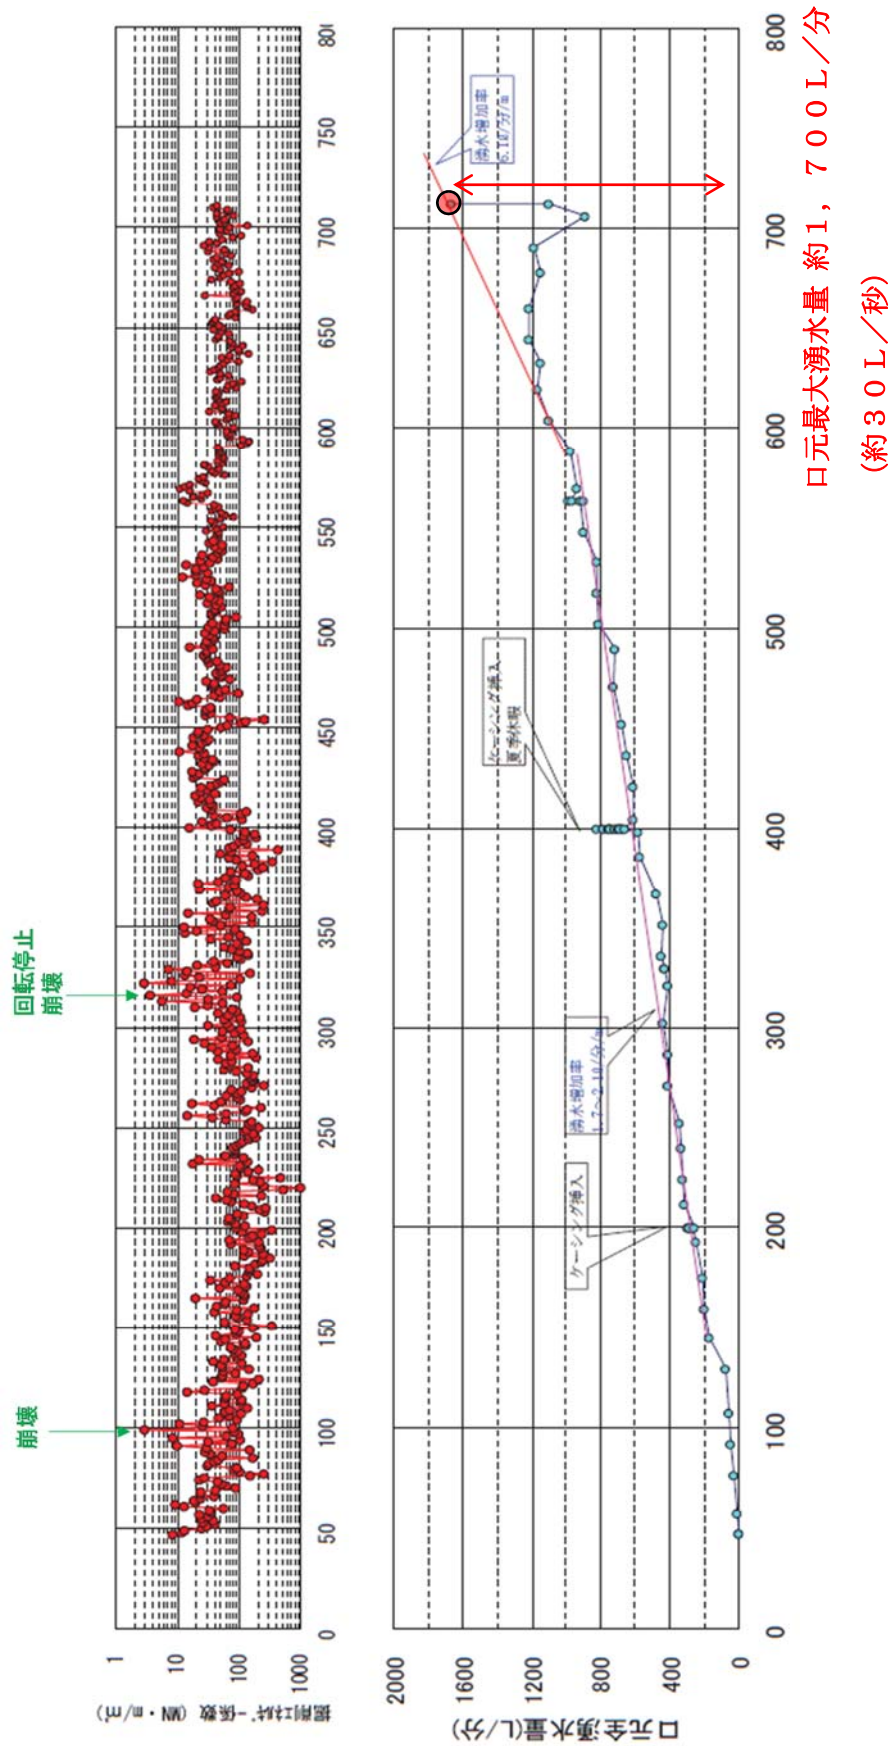
図 10-9 ボーリング調査時の掘削データ (西俣斜坑沿い)

- ・これまで、山梨県内の斜坑の坑内からのノンコアボーリングのデータとその後の斜坑の掘削実績から、ノンコアボーリング削孔時のデータによる地山の評価を積み重ねています。ノンコアボーリング削孔時の削孔岩盤の単位体積あたりの消費エネルギー（ビットの回転や推進）が少ないほど、破碎質な岩盤であると評価しています。
- ・調査Cのボーリングによる消費エネルギーの推移及び口元湧水量の推移について、図 10-9に示します。ボーリング深度600mまでは、ボーリング掘削延長に応じて口元湧水量も増加していきましたが、深度600m以降は口元湧水量が概ね約1,200L/分で推移しました。
- ・調査期間中の最大口元湧水量は、約1,700L/分を計測しました。

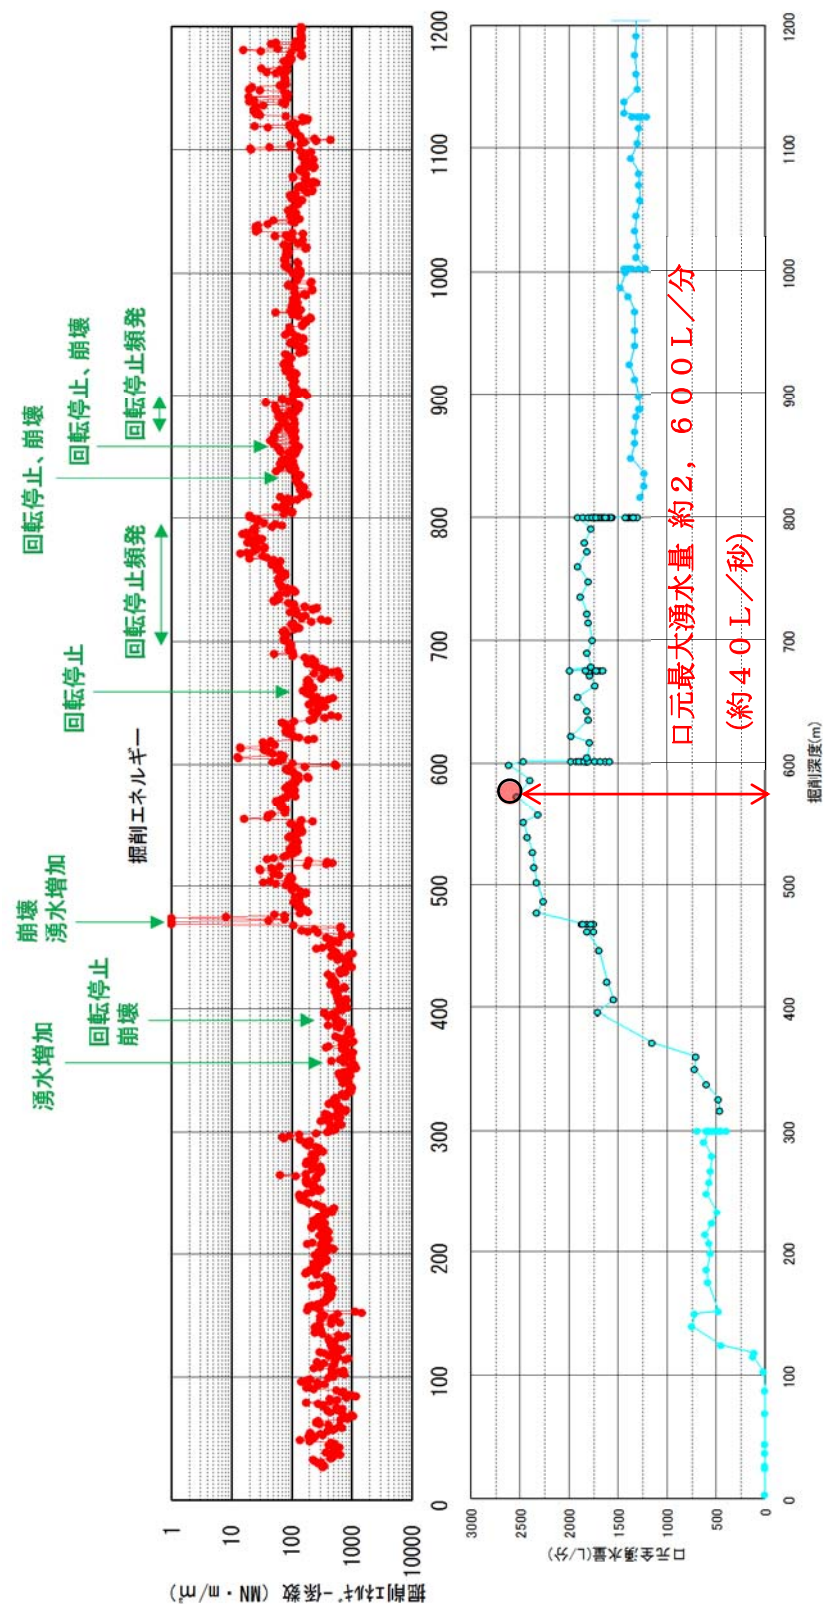
図 10-11 ボーリング調査結果（県境付近の断層帯）

- ・ノンコアボーリング削孔時のデータによる地山の評価については、調査Cと同じ指標で行っています。
- ・調査Dのボーリングによる消費エネルギーの推移、また、孔壁崩壊に伴う回転停止などの異常発生状況について図 10-11 に示します。口元湧水量の推移も併せて示しています。ボーリング深度360m以深において、口元湧水量が急激に増加し、最大口元湧水量が約2,600L/分を記録、消費エネルギーが少ない破砕質な地質や孔壁崩壊に伴う回転停止が繰り返し発生し、約800mにわたって継続しました。
- ・調査の限界により、調査区間より山梨側の地質の確認はできておりません。よって、ボーリング調査結果よりさらに山梨側へ破砕質な地質が連続している可能性は否定できないと考えております。

- ・口元湧水量の推移を調査B（図 10-7）や調査C（図 10-9）と比較すると、その量が格段に多いことが確認できます。

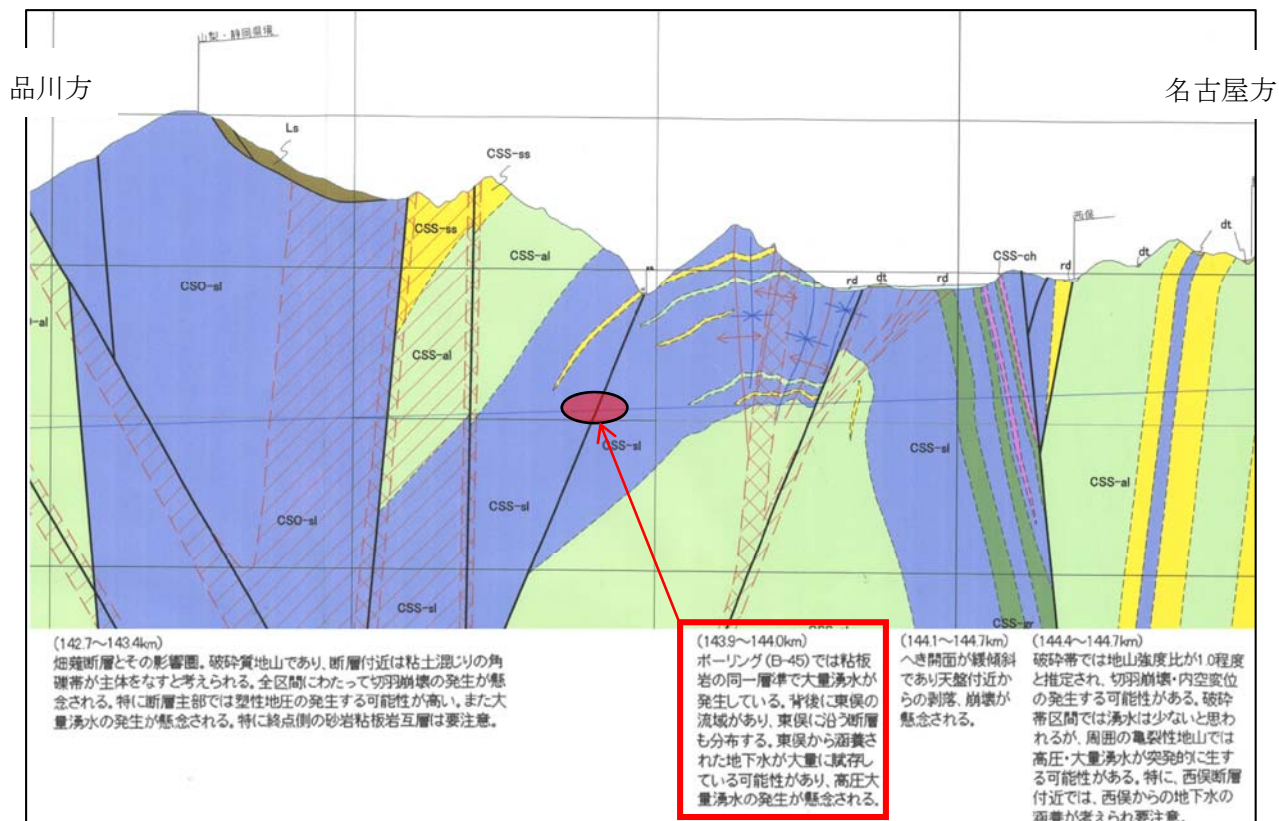
図 10-12 地質縦断図と施工上の留意点

- ・トンネルの計画にあたっては、先進坑及び本線に沿った断面で地質縦断図を作成しています。作成の際、安全にトンネルの施工を進めるという観点から、該当する地層における他の調査結果なども参考にしたうえで、可能性や程度に関わらず少しでも施工上の留意点として考えられる事柄を南アルプストンネル全般にわたって列挙し、コメントとして記載しています。
- ・先進坑と大井川（東俣）交差部について、地質縦断図と地質縦断図に付しているコメントを図 10-12 に示します。図 10-6 や図 10-7 に示す通り、深度 600 m 付近までの当該箇所と同じ地層において、湧水量が増えている箇所が確認されており、当該箇所において湧水量が増える可能性を否定できないことから、湧水に対する懸念を記載しています。
- ・しかしながら、先進坑と大井川（東俣）交差部付近の断層と考えられる箇所に関しては、調査Bの斜め下向きボーリングにおいて、約 100 m 付近で状況を直接確認しています。当該箇所のコアの状況は写真 10-2 のとおりです（当該箇所を黄色囲みで示します）。幅 3 m 程度の小規模な破碎質な区間を確認しましたが、湧水量も僅少であり、特にトラブルなく掘削を進めております。
- ・以上のボーリング結果から、先進坑と大井川（東俣）交差部における大量湧水の可能性は小さいと考えておりますが、地質が急激に変化する可能性がありますので、切羽周辺からのボーリングによる前方探査を実施し、地質の脆い区間を確認した場合には薬液注入等を行い、湧水に伴うリスクを極力小さくしながら慎重に掘削します。

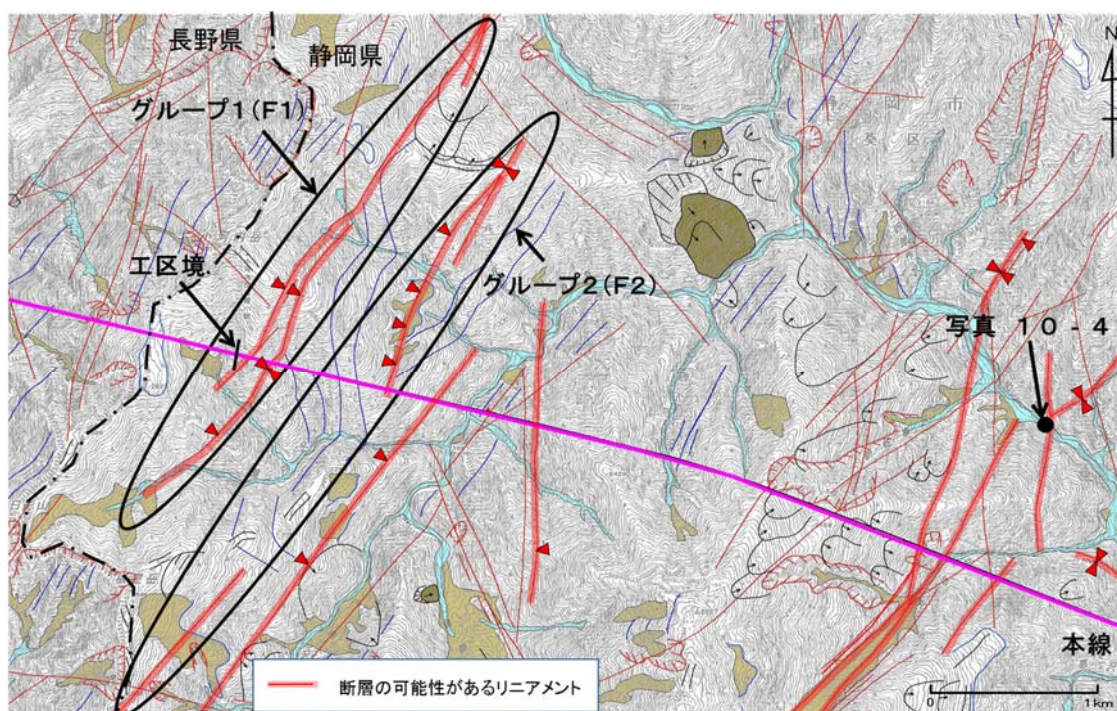
図 10-14 地形判読図

- ・空中写真で判読する限り、長野県境付近から工区境にかけては、断層で特徴的にみられる断層鞍部や遷緩点、リニアメント群は確認されませんでした。工区境の東側では、断層鞍部や遷緩点が確認できました。
- ・図 10-13 で確認したリニアメントについて、文献調査によって把握した地質構造やレーザー測量による地形データとの重なりを確認することで、断層の可能性のあるリニアメントを抽出し、図 10-14 に地形判読図として、とりまとめました。その結果、工区境の東側には、リニアメント群が2つ認められ、それぞれをグループ1、グループ2とします。
- ・グループ1については、本線の南側で断層鞍部や遷緩点が認められるリニアメントを基軸に、本線より北側へ延びるリニアメントの分布から、断層であると考えました。(F1断層とする)

グループ2については、本線の北側と南側でリニアメントが途切れて不明瞭ではあるものの、リニアメントの走行がほぼ一致していることから、連続したリニアメントであると判断し、断層であると考えました。(F2断層とする)

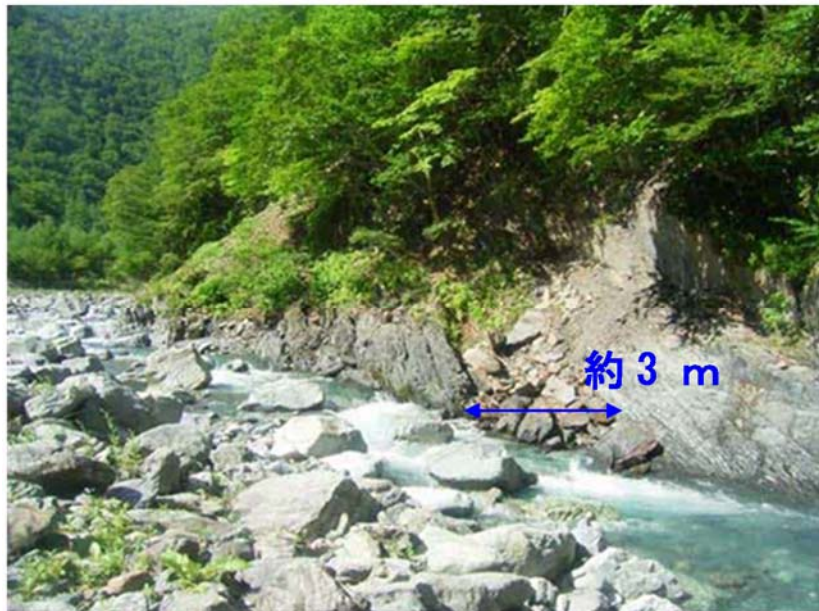
写真 1 0 - 4 地表地質踏査の露頭確認で観察された断層（<sup>まさこや</sup>杵小屋沢付近）

- ・続いて、本線トンネルの地表部周辺において、地表地質踏査を実施し、沢筋や尾根部を中心に、断層の可能性があるリニアメントの確認や地形地質の状況（割れ目の状況等）確認を行いました。
- ・地表地質踏査において、F 1 断層やF 2 断層は、現地の環境や地形条件が非常に厳しく、露頭等を直接確認することはできませんでしたが、沢筋や尾根筋で確認可能な範囲で、露頭における断層の存在や幅等を直接確認しました。
- ・写真 1 0 - 4 は、西俣川上流の<sup>まさこや</sup>杵小屋沢付近の地表地質踏査で確認した断層の写真です。

杵小屋沢付近の断層幅は約 3 m と小規模なものです。

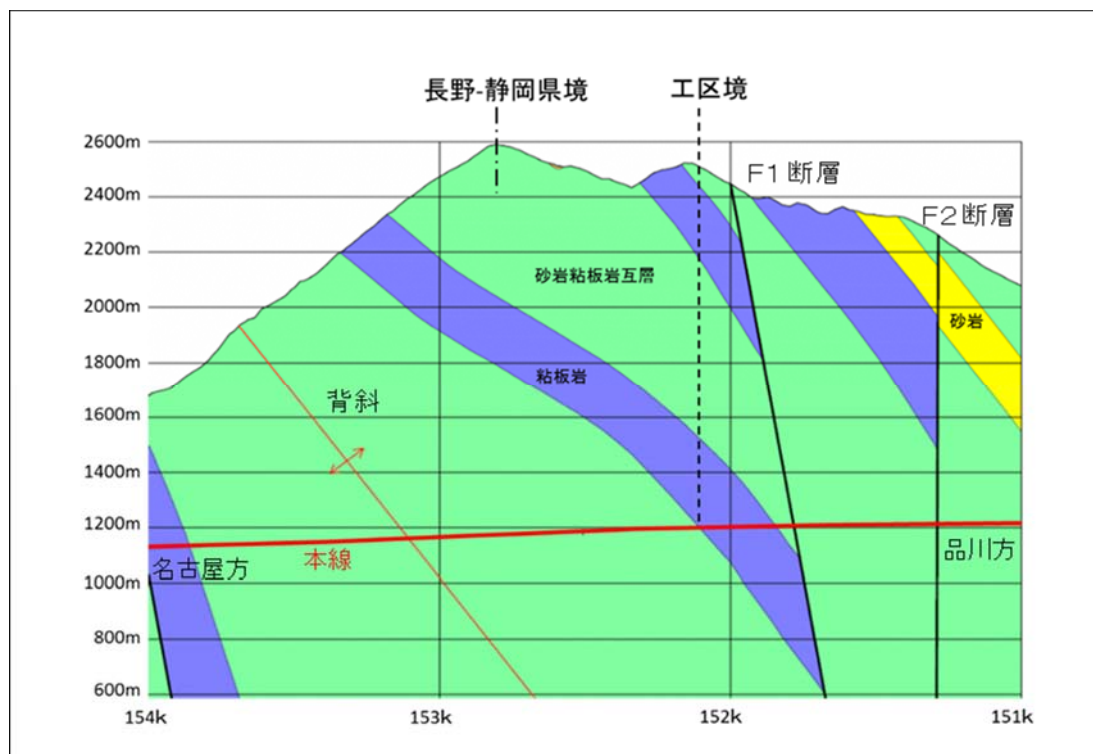
図 10-15 長野県境付近の地質縦断図

- ・工区境の東側で確認したF1及びF2断層の性状は、以下のように考えます。
  - ①レーザー測量や空中写真を用いた地形判読図において、幅を具体的に判読できるようなリニアメントではないこと。
  - ②レーザー測量や空中写真を用いた地形判読図において、柵小屋沢付近の断層と同じ規模に見え、柵小屋沢付近の断層幅は約3mと小規模であること。(写真10-4)
- ・長野県境付近から工区境にかけては、レーザー測量や空中写真を用いた地形判読図において、断層は確認されませんでした。また、ボーリング調査など詳細な調査ができる現地条件ではないため、地中深部の状況を特定することはできませんが、西俣川付近及びその上流部、さらには尾根部において実施した地表地質踏査等で確認した結果から類推すると、同様の岩盤が分布し、比較的堅硬で全体とし

ては、割れ目同士の間隔は広いと考えられますが、一部では岩盤の割れ目が発達している部分もあると考えられます。

- ・ 以上を踏まえ、長野県境付近のトンネル掘削において留意することとして、以下のとおり考えています。
- ・ 工区境までは、F 1 及び F 2 断層を含んで、静岡県側から下り勾配で掘削することになりますが、トンネル掘削に先立ち実施する高速長尺先進ボーリングで、トンネル前方の地質や断層の規模を確認し、慎重に掘削を進めます。地質が悪い箇所が見つかった場合は、コアボーリングにより地質を確認することや必要により補助工法を行い、慎重に掘削を進めます。
- ・ 長野 - 静岡県境から工区境までは、断層は確認されていませんが、岩盤の割れ目からの湧水が考えられ、トンネル掘削に先立ち実施する高速長尺先進ボーリングで、トンネル前方の地質や湧水状況を確認し、地質が悪い箇所が見つかった場合は、コアボーリングにより地質を確認することや必要により補助工法を行い、慎重に掘削を進めます。
