## 10、山梨県境付近並びに長野県境付近等の地形及び地質等調査結果に係る資料

### (1) 山梨県境付近等のボーリング等地質調査結果

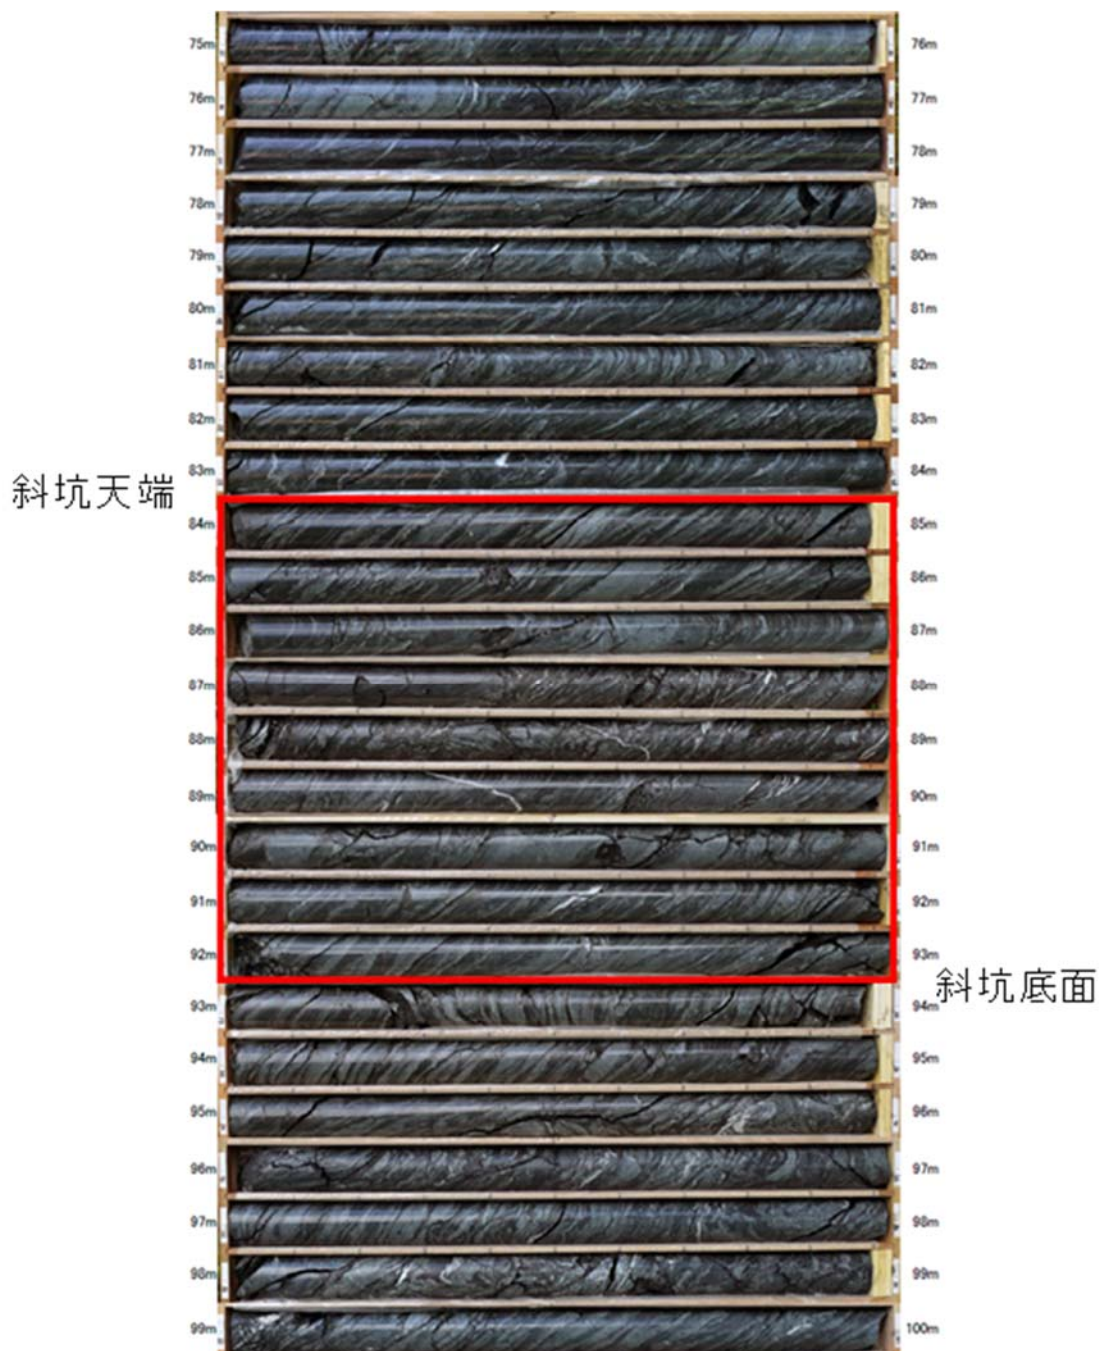
写真 10-1 コアの状況（赤囲み部：深度84m～93m）

- ・コア採取率は100%（地質が悪いとボーリング中にコアが細分化してしまい、取得できない区間が出ます）、千石斜坑通過付近のRQD（コア10cm当たりに対し、10cm上のコアが採取できる割合）は平均55%であり、ボーリング柱状図作成及びボーリングコア取扱い・保管要領（案）・同解説（平成27年6月 一般社団法人全国地質調査業協会連合会）によると、RQD50%～75%の範囲は「普通」（他に「非常に良い」「良い」「悪い」「非常に悪い」という評価区分がある）という評価となります。また、P波速度は4.1km/秒であり、トンネル標準示方書〔山岳工法編〕・同解説（2016年制定 土木学会）によると地山等級「ⅡN」となり、調査地域における地質で、はく離性の著しいまたは細層理の中生代、古生代の堆積岩類（粘板岩、頁岩等）では、上から2番目（全部で4段階の区分）に良いという評価になります。
- ・探査a及び探査bの弾性波探査の結果は（図10-3、図10-4）に示すとおり、該当箇所のP波速度は4.5km/秒以上であり、トンネル標準示方書〔山岳工法編〕・同解説（2016年制定 土木学会）によると地山等級「ⅢN」となり、調査地域における地質で、はく離性の著しいまたは細層理の中生代、古生代の堆積岩類（粘板岩、頁岩等）では、一番良い評価になります。

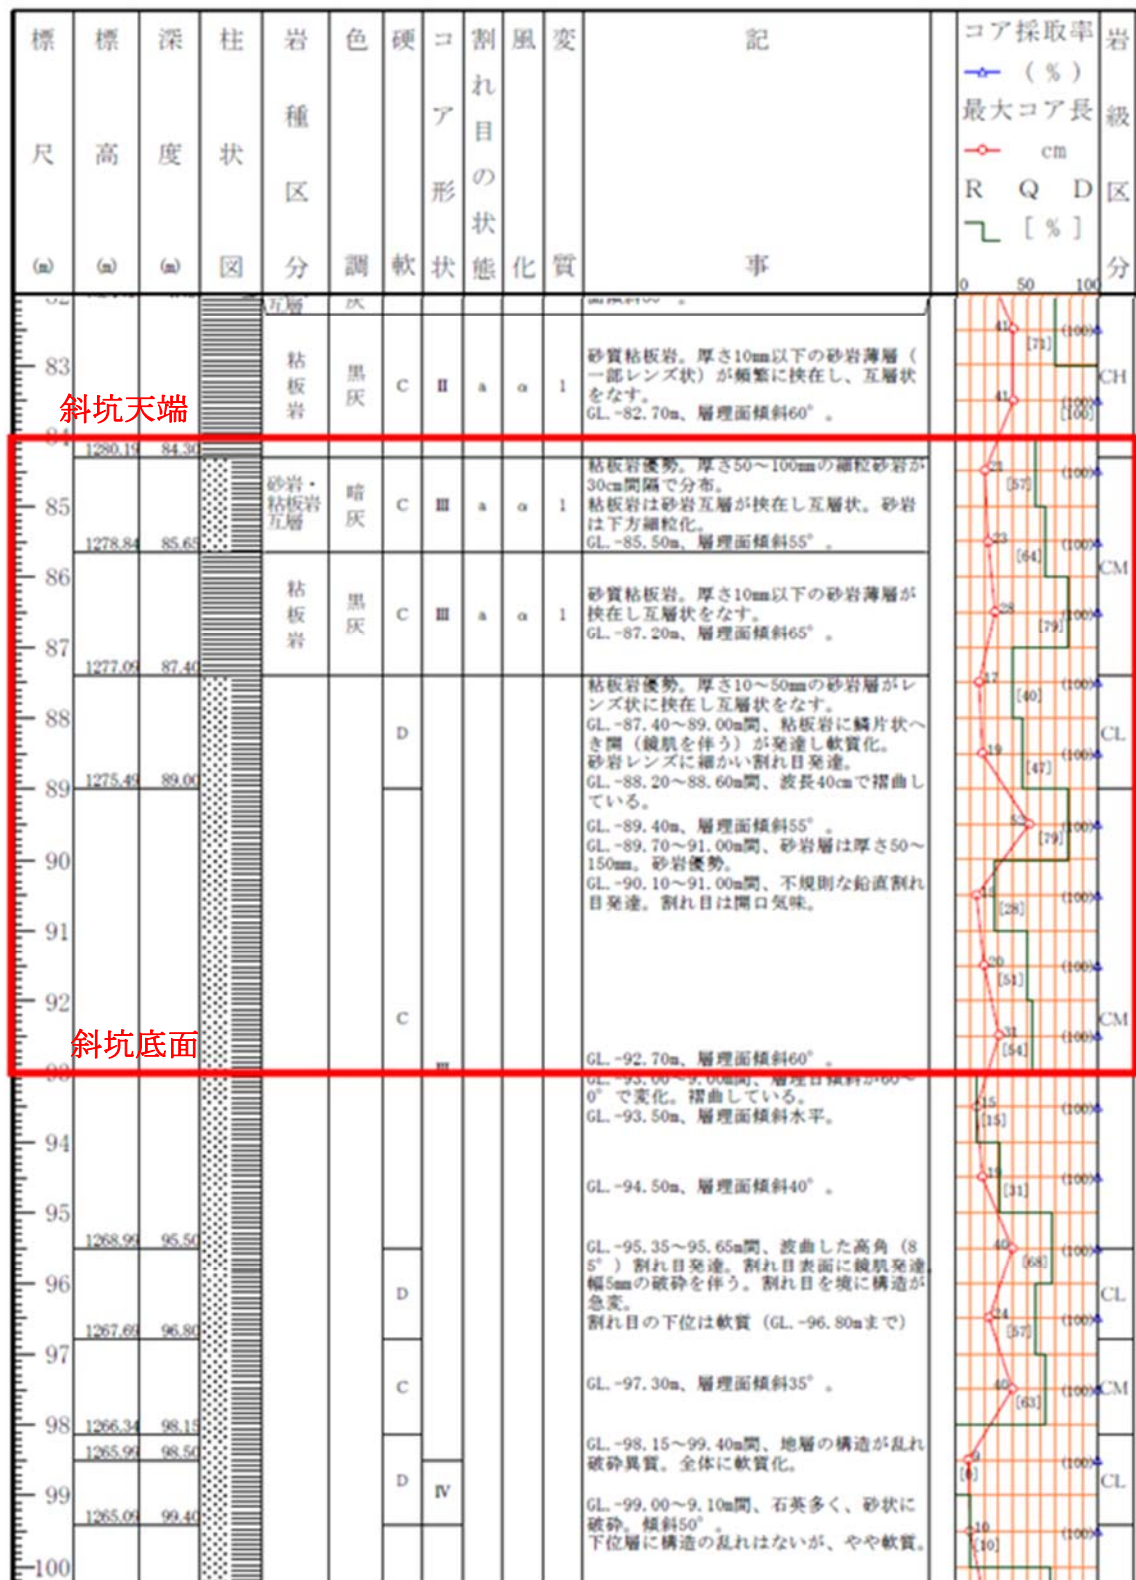
図 10-1 柱状図（写真 10-1 コアの状態付近の抜粋）

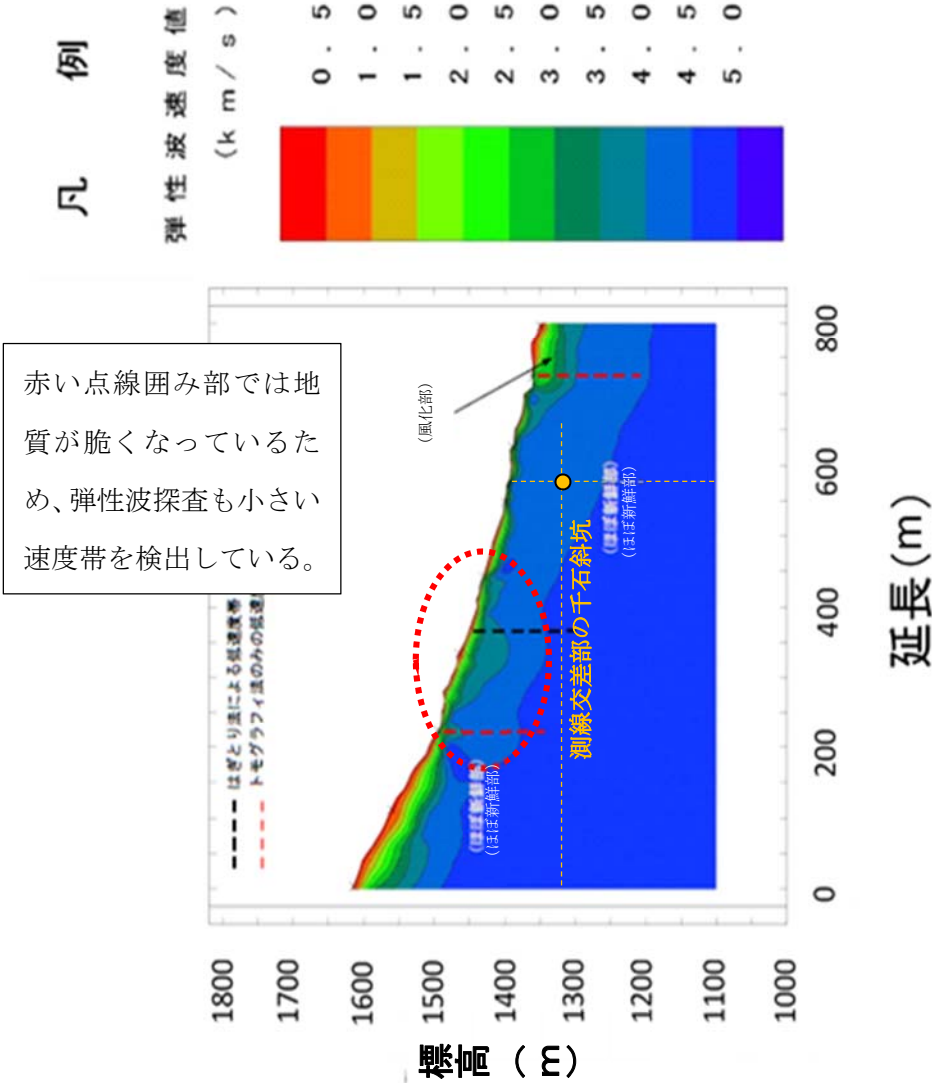
- ・ 探査 c の弾性波探査は、大井川から県境付近の断層帯にかけて調査を実施しました。図 10-5 の P 波速度分布に示すように、測線の 200 m ～ 400 m 付近に低速度帯が検出され、断層帯の影響による可能性があります。
- ・ 千石斜坑は、この低速度帯とは重ならない位置で計画されています。

図 10-5 探査 c 弾性波探査の速度分布

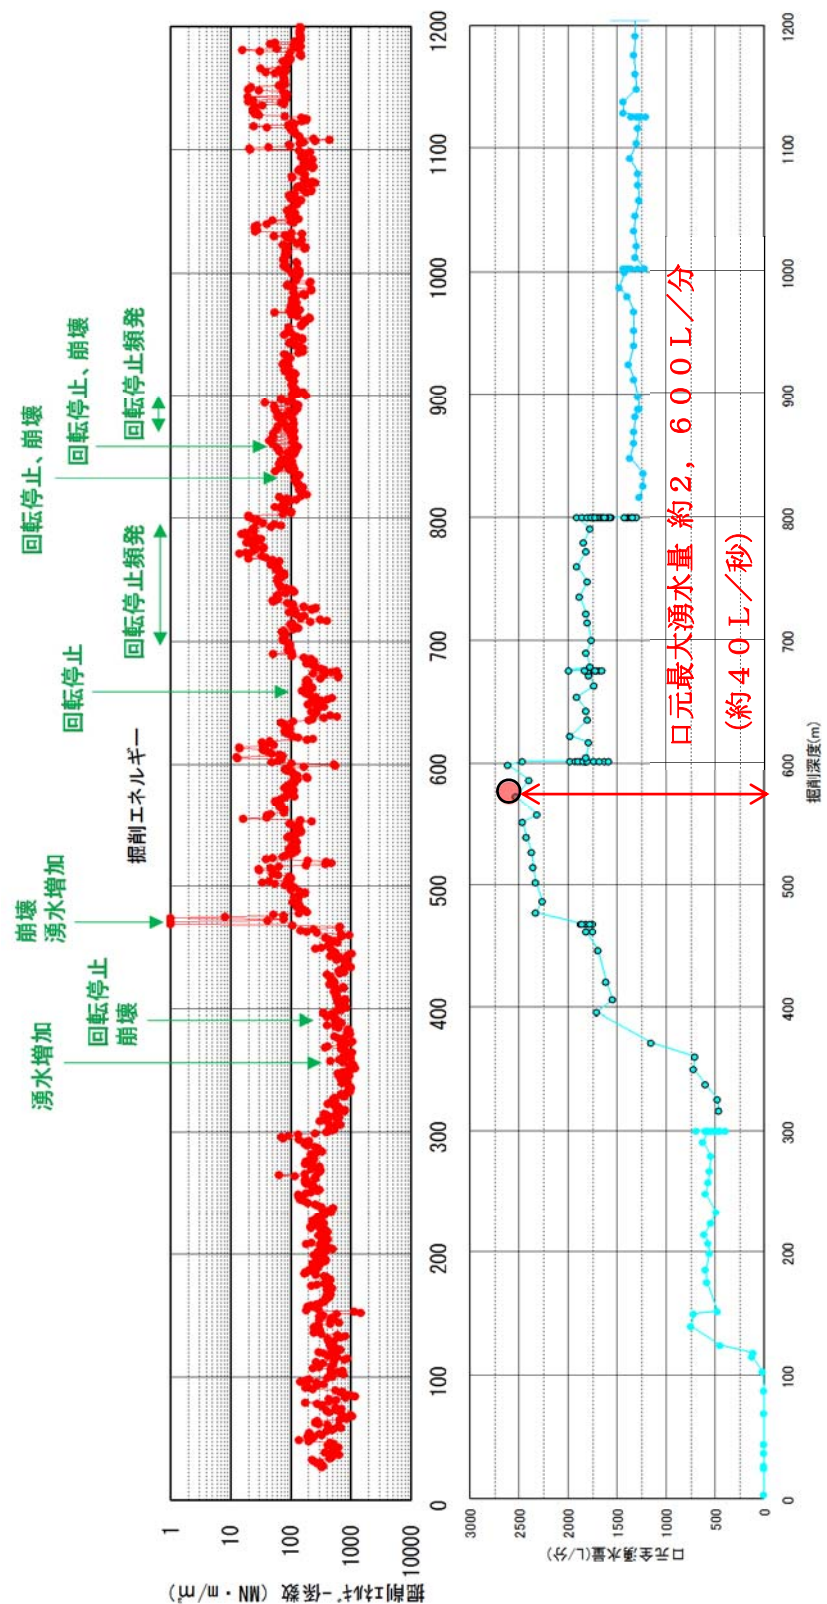
- ・ノンコアボーリング削孔時のデータによる地山の評価については、調査Cと同じ指標で行っています。
- ・調査Dのボーリングによる消費エネルギーの推移、また、孔壁崩壊に伴う回転停止などの異常発生状況について図 10-11 に示します。口元湧水量の推移も併せて示しています。ボーリング深度360m以深において、口元湧水量が急激に増加し、最大口元湧水量が約2,600L/分を記録、消費エネルギーが少ない破砕質な地質や孔壁崩壊に伴う回転停止が繰り返し発生し、約800mにわたって継続しました。
- ・調査の限界により、調査区間より山梨側の地質の確認はできておりません。よって、ボーリング調査結果よりさらに山梨側へ破砕質な地質が連続している可能性は否定できないと考えております。

図 10-11 ボーリング調査結果（県境付近の断層帯）

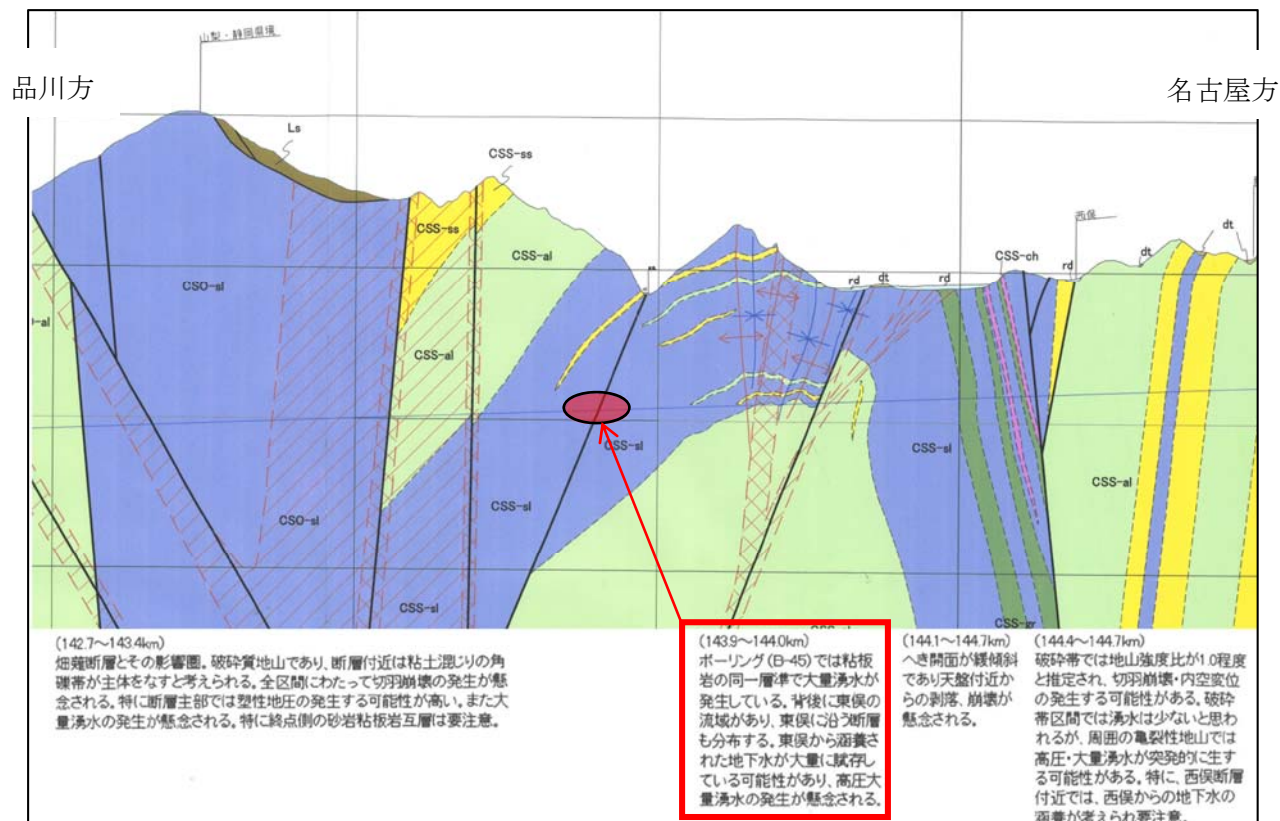
- ・トンネルの計画にあたっては、先進坑及び本線に沿った断面で地質縦断図を作成しています。作成の際、安全にトンネルの施工を進めるという観点から、該当する地層における他の調査結果なども参考にしたうえで、可能性や程度に関わらず少しでも施工上の留意点として考えられる事柄を南アルプストンネル全般にわたって列挙し、コメントとして記載しています。
- ・先進坑と大井川（東俣）交差部について、地質縦断図と地質縦断図に付しているコメントを図 10-12 に示します。図 10-6 や図 10-7 に示す通り、深度 600 m 付近までの当該箇所と同じ地層において、湧水量が増えている箇所が確認されており、当該箇所において湧水量が増える可能性を否定できないことから、湧水に対する懸念を記載しています。
- ・しかしながら、先進坑と大井川（東俣）交差部付近の断層と考えられる箇所に関しては、調査Bの斜め下向きボーリングにおいて、約 100 m 付近で状況を直接確認しています。当該箇所のコアの状況は写真 10-2 のとおりです（当該箇所を黄色囲みで示します）。幅 3 m 程度の小規模な破碎質な区間を確認しましたが、湧水量も僅少であり、特にトラブルなく掘削を進めております。
- ・以上のボーリング結果から、先進坑と大井川（東俣）交差部における大量湧水の可能性は小さいと考えておりますが、地質が急激に変化する可能性がありますので、切羽周辺からのボーリングによる前方探査を実施し、地質の脆い区間を確認した場合には薬液注入等を行い、湧水に伴うリスクを極力小さくしながら慎重に掘削します。

図 10-12 地質縦断図と施工上の留意点

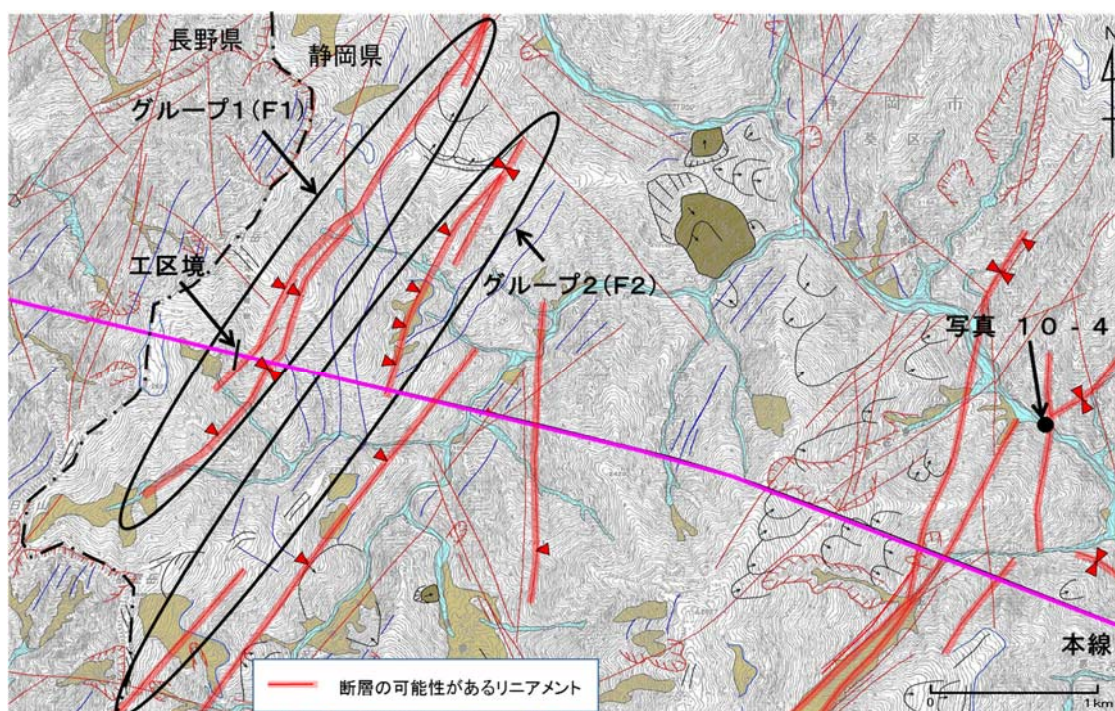
- ・空中写真で判読する限り、長野県境付近から工区境にかけては、断層で特徴的にみられる断層鞍部や遷緩点、リニアメント群は確認されませんでした。工区境の東側では、断層鞍部や遷緩点を確認できました。
- ・図 10-13 で確認したリニアメントについて、文献調査によって把握した地質構造やレーザー測量による地形データとの重なりを確認することで、断層の可能性のあるリニアメントを抽出し、図 10-14 に地形判読図として、とりまとめました。その結果、工区境の東側には、リニアメント群が2つ認められ、それぞれをグループ1、グループ2とします。
- ・グループ1については、本線の南側で断層鞍部や遷緩点が認められるリニアメントを基軸に、本線より北側へ延びるリニアメントの分布から、断層であると考えました。(F1断層とする)

グループ2については、本線の北側と南側でリニアメントが途切れて不明瞭ではあるものの、リニアメントの走行がほぼ一致していることから、連続したリニアメントであると判断し、断層であると考えました。(F2断層とする)

図 10-14 地形判読図

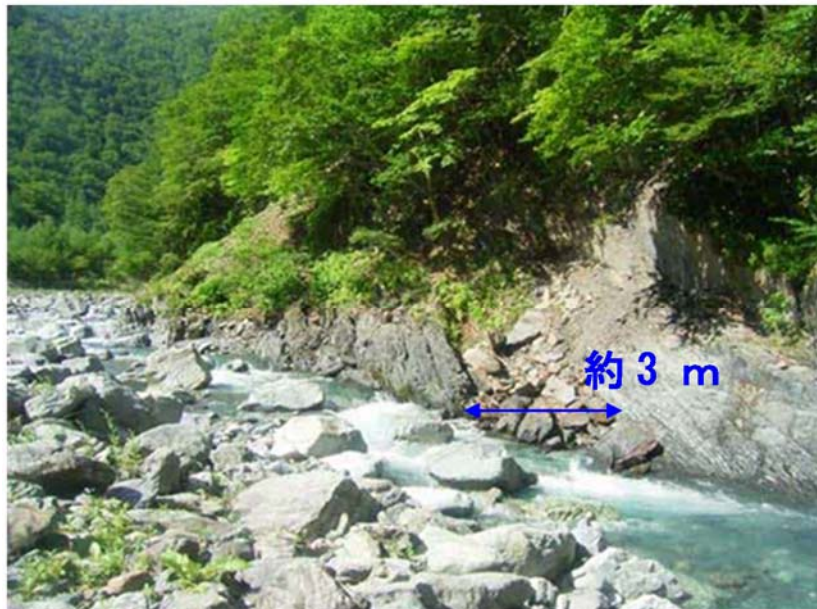
杵小屋沢付近の断層幅は約 3 m と小規模なものです。

写真 1 0 - 4 地表地質踏査の露頭確認で観察された断層（<sup>まさこや</sup>杵小屋沢付近）

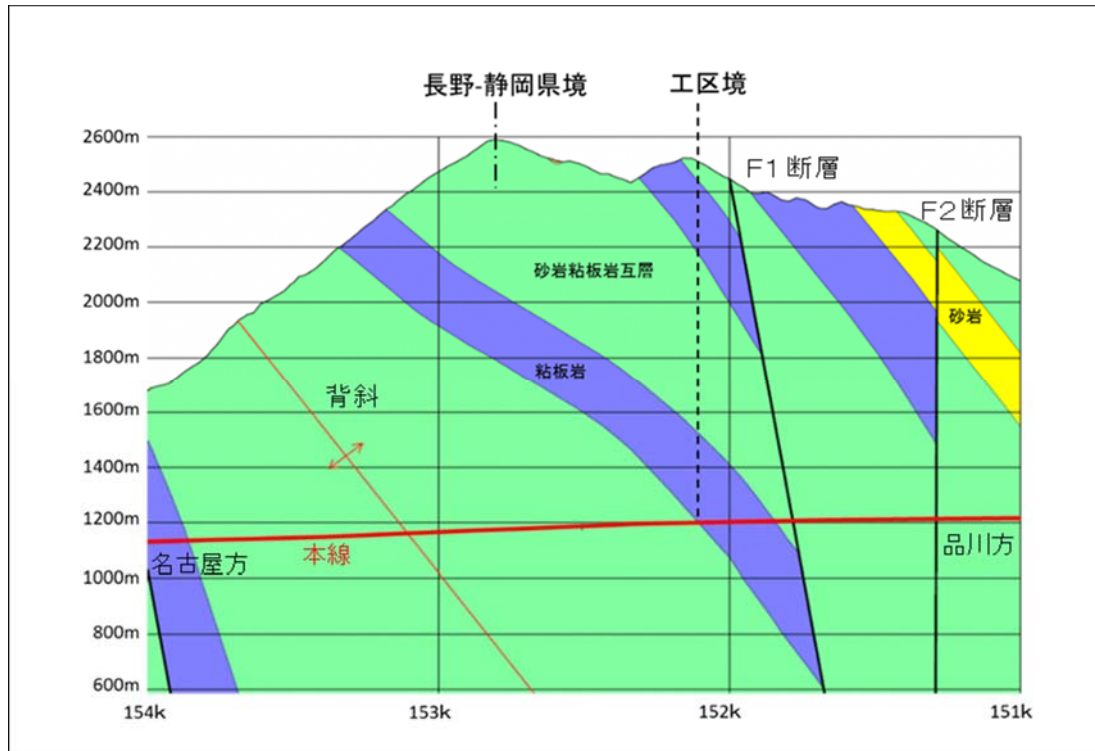
図 10-15 長野県境付近の地質縦断図

- ・工区境の東側で確認したF1及びF2断層の性状は、以下のように考えます。
  - ①レーザー測量や空中写真を用いた地形判読図において、幅を具体的に判読できるようなリニアメントではないこと。
  - ②レーザー測量や空中写真を用いた地形判読図において、柵小屋沢付近の断層と同じ規模に見え、柵小屋沢付近の断層幅は約3mと小規模であること。(写真10-4)
- ・長野県境付近から工区境にかけては、レーザー測量や空中写真を用いた地形判読図において、断層は確認されませんでした。また、ボーリング調査など詳細な調査ができる現地条件ではないため、地中深部の状況を特定することはできませんが、西俣川付近及びその上流部、さらには尾根部において実施した地表地質踏査等で確認した結果から類推すると、同様の岩盤が分布し、比較的堅硬で全体とし

ては、割れ目同士の間隔は広いと考えられますが、一部では岩盤の割れ目が発達している部分もあると考えられます。

- ・以上を踏まえ、長野県境付近のトンネル掘削において留意することとして、以下のとおり考えています。
- ・工区境までは、F 1 及び F 2 断層を含んで、静岡県側から下り勾配で掘削することになりますが、トンネル掘削に先立ち実施する高速長尺先進ボーリングで、トンネル前方の地質や断層の規模を確認し、慎重に掘削を進めます。地質が悪い箇所が見つかった場合は、コアボーリングにより地質を確認することや必要により補助工法を行い、慎重に掘削を進めます。
- ・長野 - 静岡県境から工区境までは、断層は確認されていませんが、岩盤の割れ目からの湧水が考えられ、トンネル掘削に先立ち実施する高速長尺先進ボーリングで、トンネル前方の地質や湧水状況を確認し、地質が悪い箇所が見つかった場合は、コアボーリングにより地質を確認することや必要により補助工法を行い、慎重に掘削を進めます。
