第1回 新幹線の地震対策に関する検証委員会

日時：令和4年5月31日（火）
17:30～19:30
場所：中央合同庁舎2号館B1階
国土交通省第2会議室A・B
(Web 併用)

■ 東北新幹線の施設被害状況等について

東北新幹線の施設被害状況等について

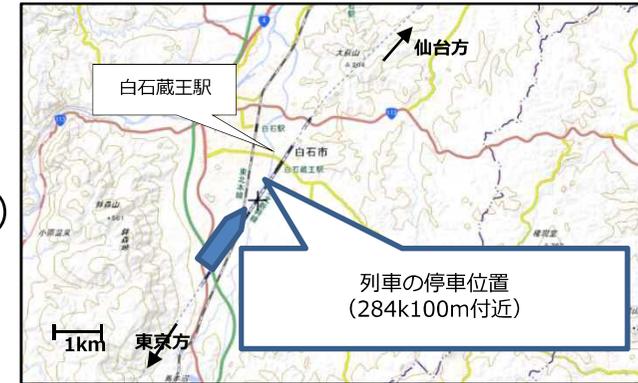
《13号車を除いた全ての車両（16両）が脱線》

同列車の運転士は、同駅間を走行中、福島県沖を震源とする最大震度6強（マグニチュード7.4）の地震により停車した。確認したところ17両編成のうち16両の車両が最大約1000mm脱線していた。なお、同列車にはお客さま75名及び乗務員5名が乗車していた。発生当時はお客さまからのお怪我の申告は無かったが、その後現時点までに6名のお客さまから打撲等の申告があった。

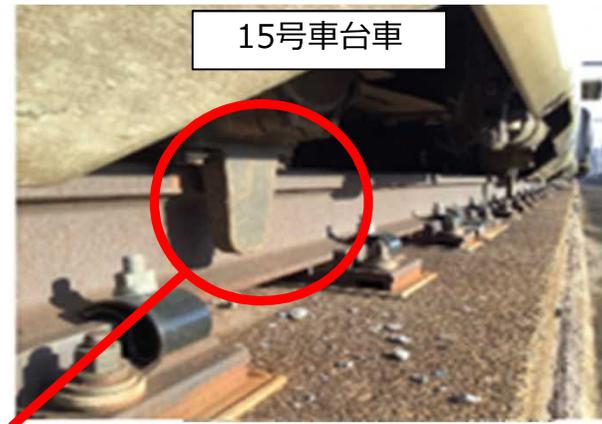
最大脱線幅6号車約

1000mm

先頭17号車約600mm

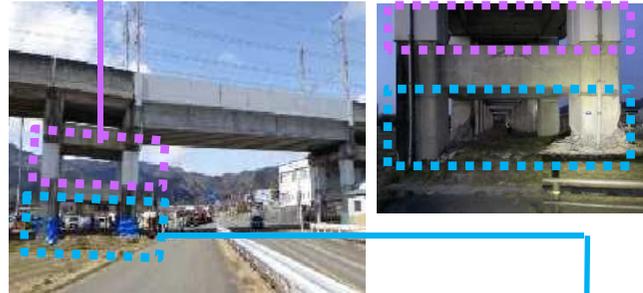
本地震での損傷状況

上層柱はせん断破壊
先行型のため、補強済み

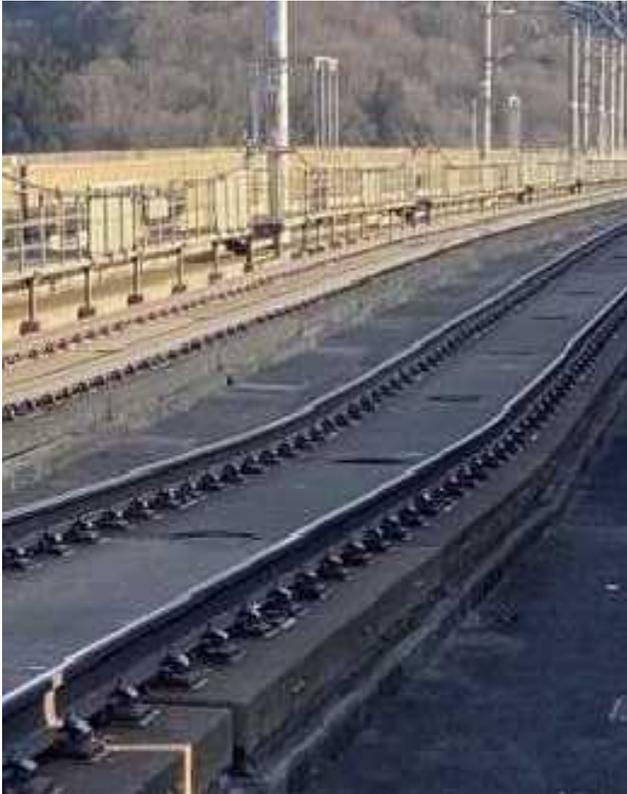
福島県内の高架橋
被害箇所での軌道変位

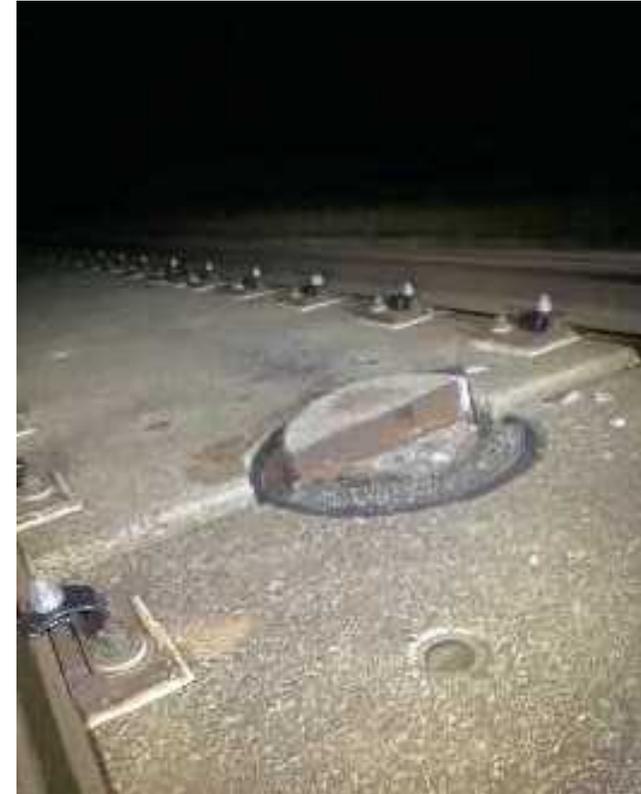
スラブ突起部の損傷

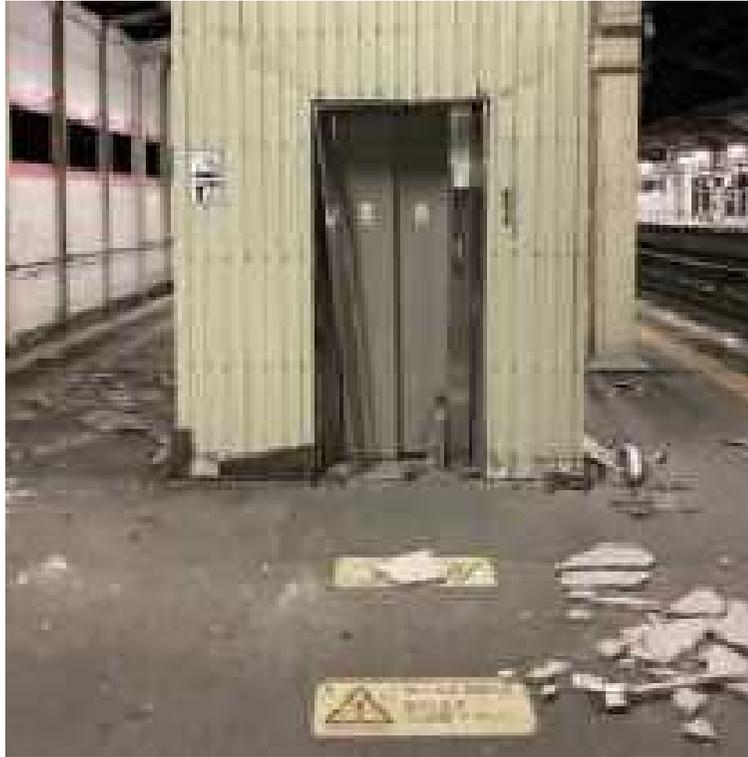
駅設備破損
(福島駅)

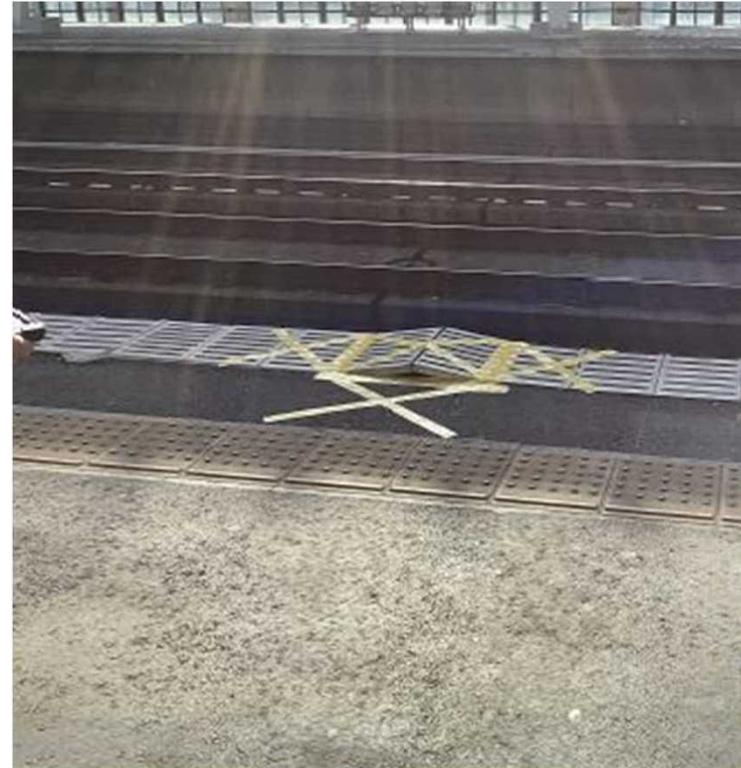
停車場設備被害
(郡山駅)

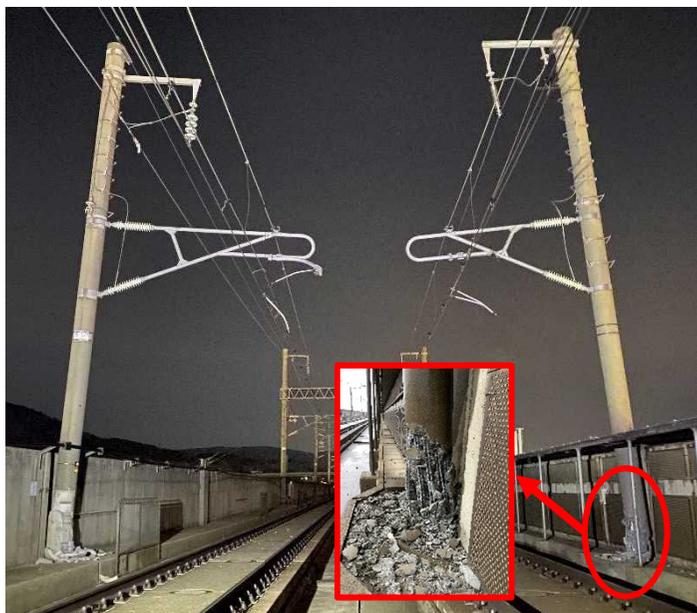
①電柱損傷

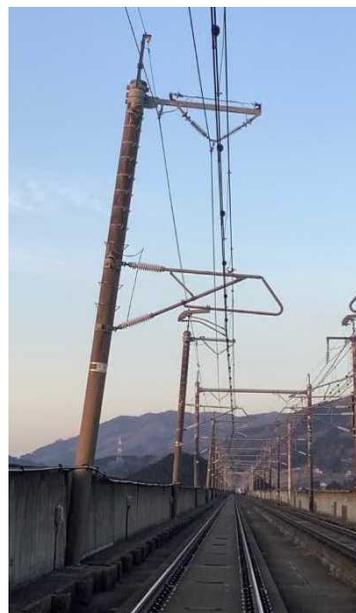
②電柱傾斜

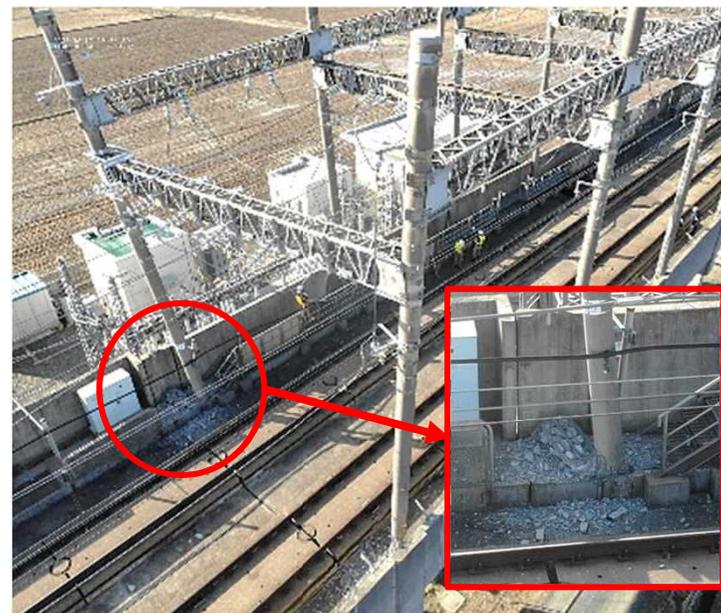
③ストラクチャ損傷

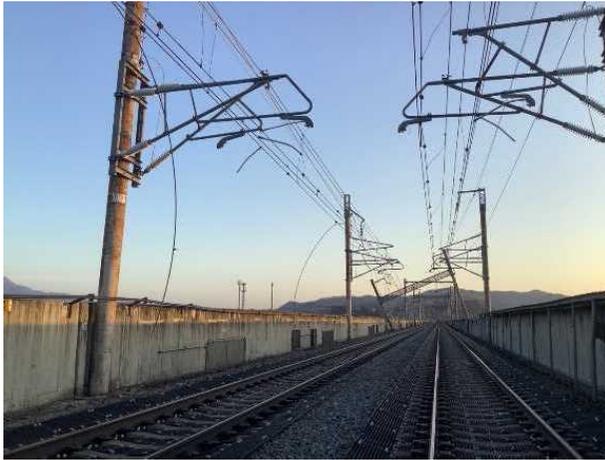
トロリ線断線

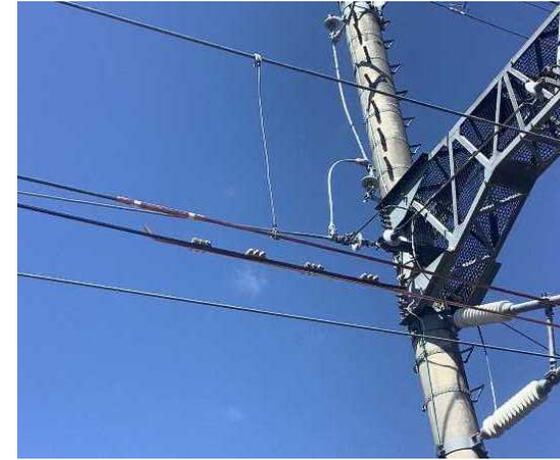
トロリ線クセ
⇒ 添線にて仮復旧

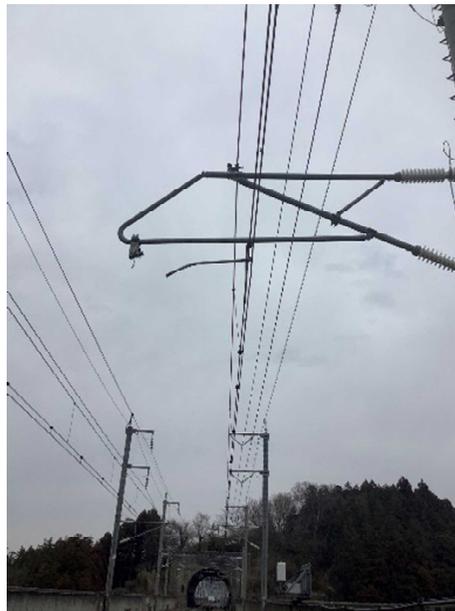
曲線引装置損傷

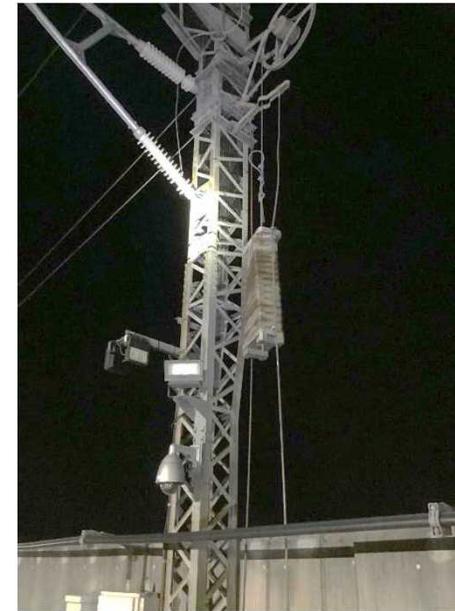
自動張力調整装置損傷

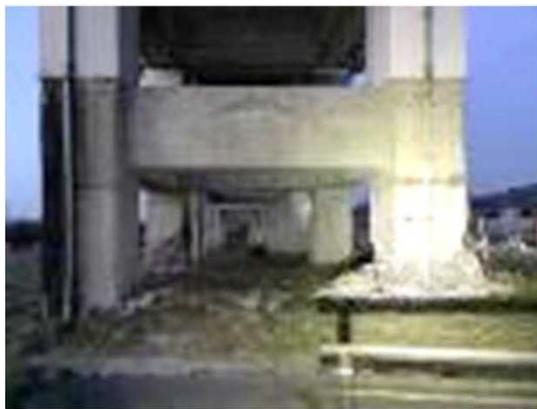
高架橋下層柱の損傷状況

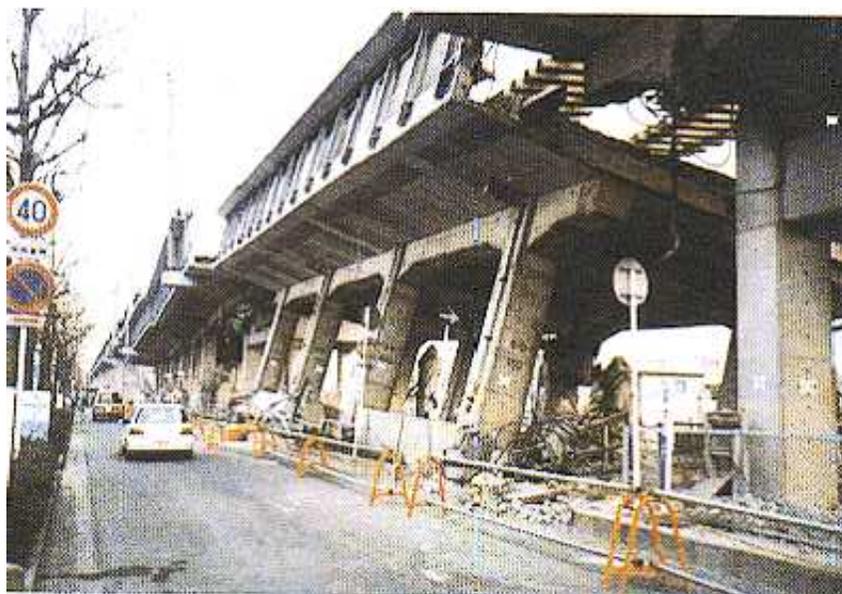
山陽新幹線の高架橋の倒壊状況

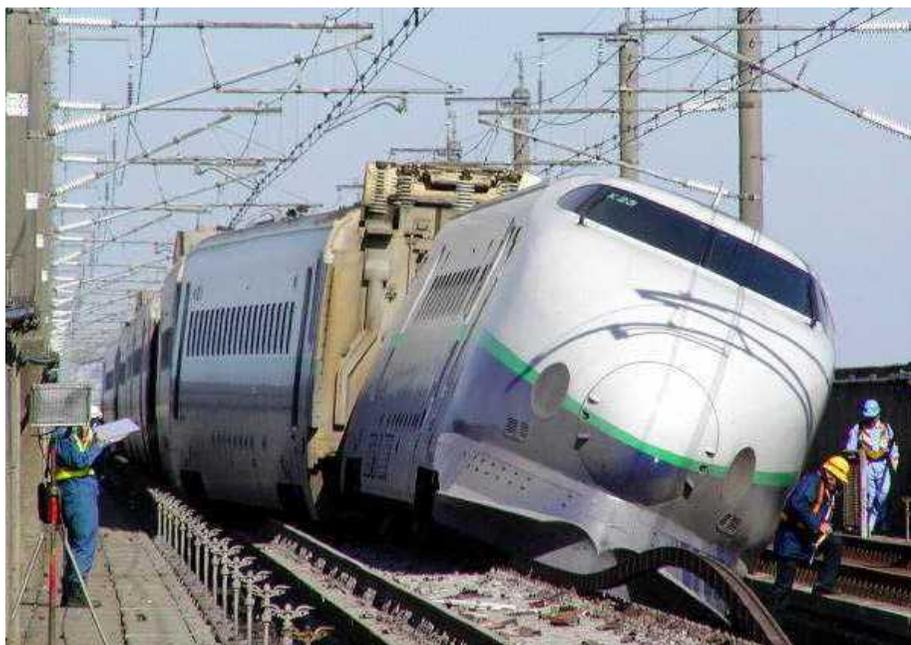
上越新幹線の脱線状況

(10両中8両が脱線したが早期地震検知警戒システムによる非常ブレーキが作動し、死傷者は発生しなかった。)

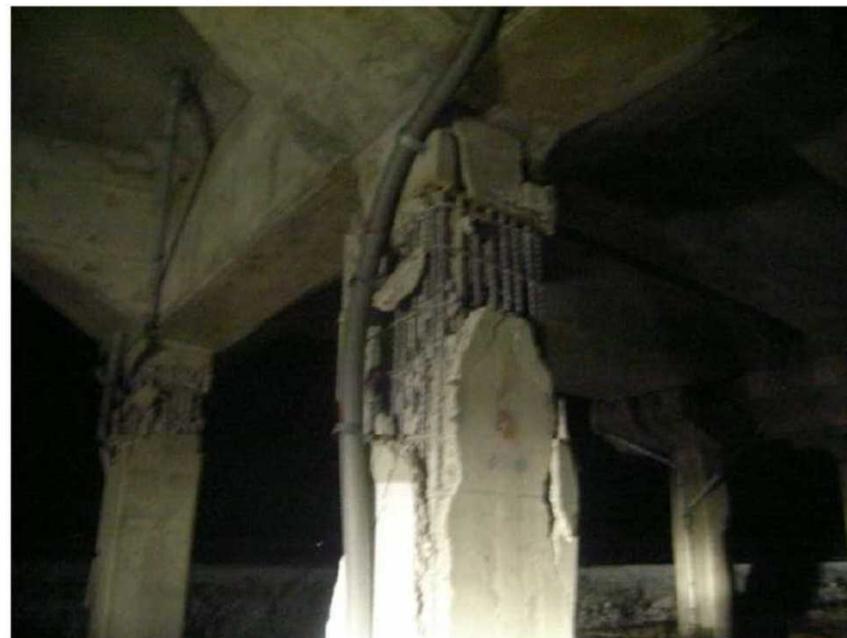
東北新幹線の高架橋柱の損傷状況
