## 資料1 事故等の報告に基づく行政指導と主な改善報告の内容

国 鉄 安 第 7 4 号  
平成 21 年 2 月 5 日

鉄道局 安全監理官

索道の安全確保について  
～緊急保安情報～

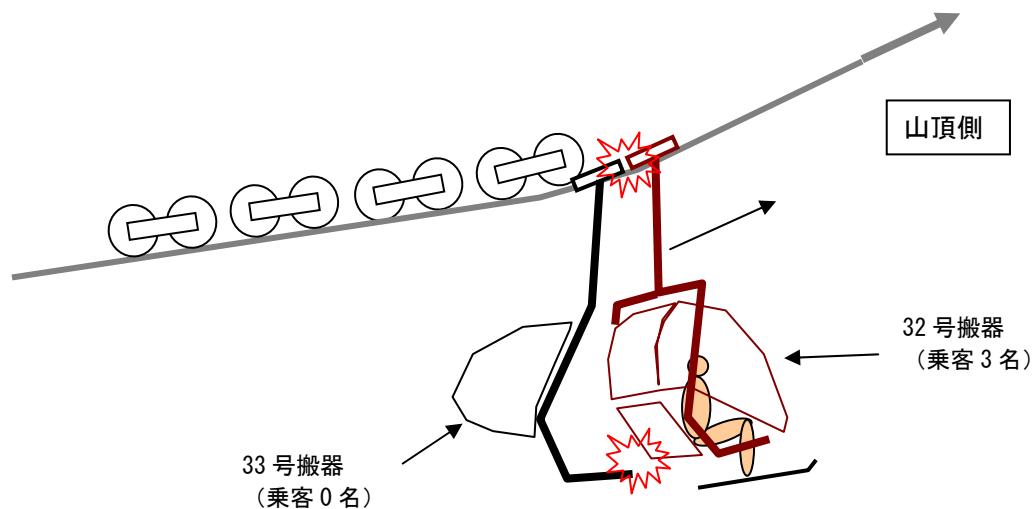
図-1

乗客 3 名が乗車した 32 号搬器は、第 6 号支柱の最後の圧索輪（山頂側）を通過しようとした時、タングが、搬器進行方向左側にある内脱索防止板に巻き込まれた衝撃で放索し、第 7 号支柱までの傾斜を上ることが出来ずにその場で留まり、後ろから来た 33 号搬器と衝突した。（図一 1）

### 第6号支柱での状況

- (1) 当該ロープ接合部の適切な修正を行う。
- (2) 修正後は当分の間、定期的(始業点検時に目視、週1回の測定)に点検を行い、スプライス部の適切な管理を行い、その結果を記録する。
- (3) 当該ロープに、事故により発生した傷跡が残っていることから、当該部位について、定期的(始業点検時に目視)に点検を行うとともに、その結果を記録し、ロープの安全性について適切な管理を行う。
- (4) ロープ交換等により、施設の改修を行った場合は、その納品時に、事業者自らその基準適合性の確認を確實に実施する。
- (5) 全ての脱索検出装置の検出フォークを調査するとともに、調査の結果、品質不良であったものは、適正な検出フォークに交換する。
- (6) 経営トップから現場まで一丸となった安全管理体制の再構築を図る。

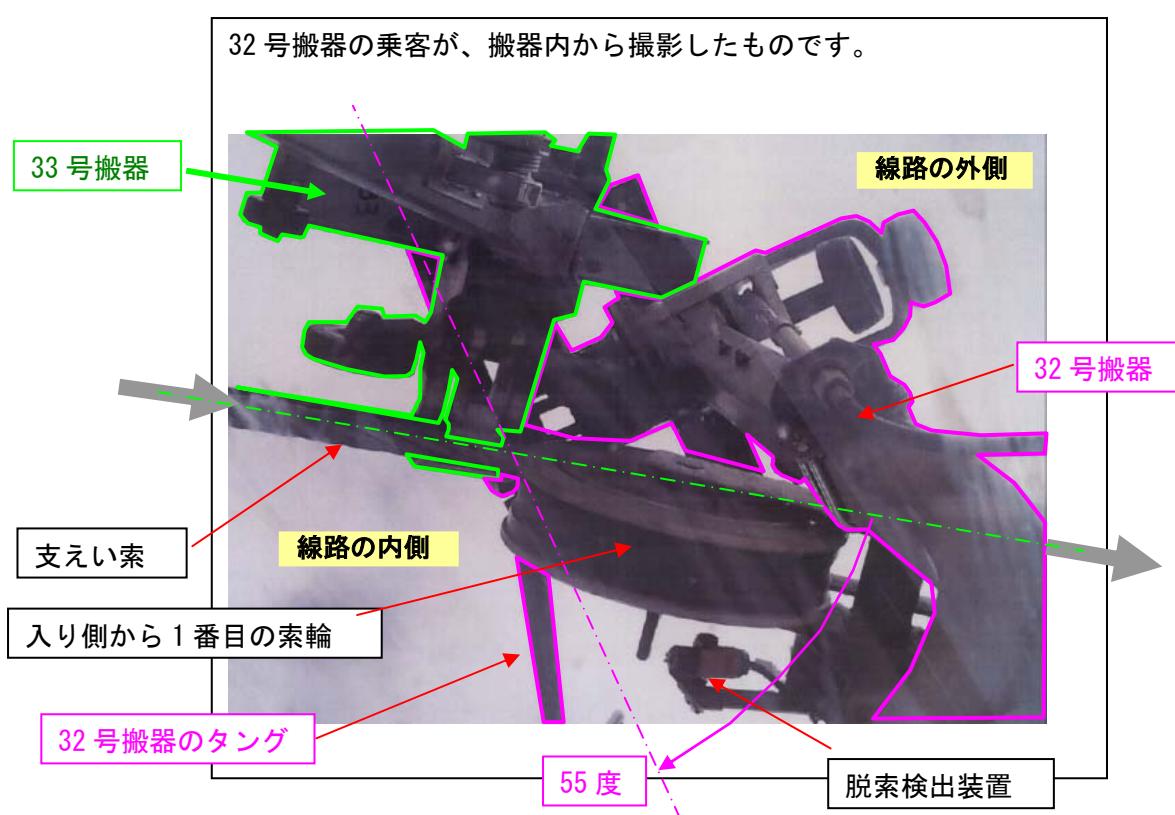
写真-1

32号搬器と33号搬器が第8号支柱を通過する際に、再度握索装置が受索装置を支障したため、当該脱索検出装置が正常に作動し当該リフトは、非常停止した。(写真一1)

### 第8号支柱での状況

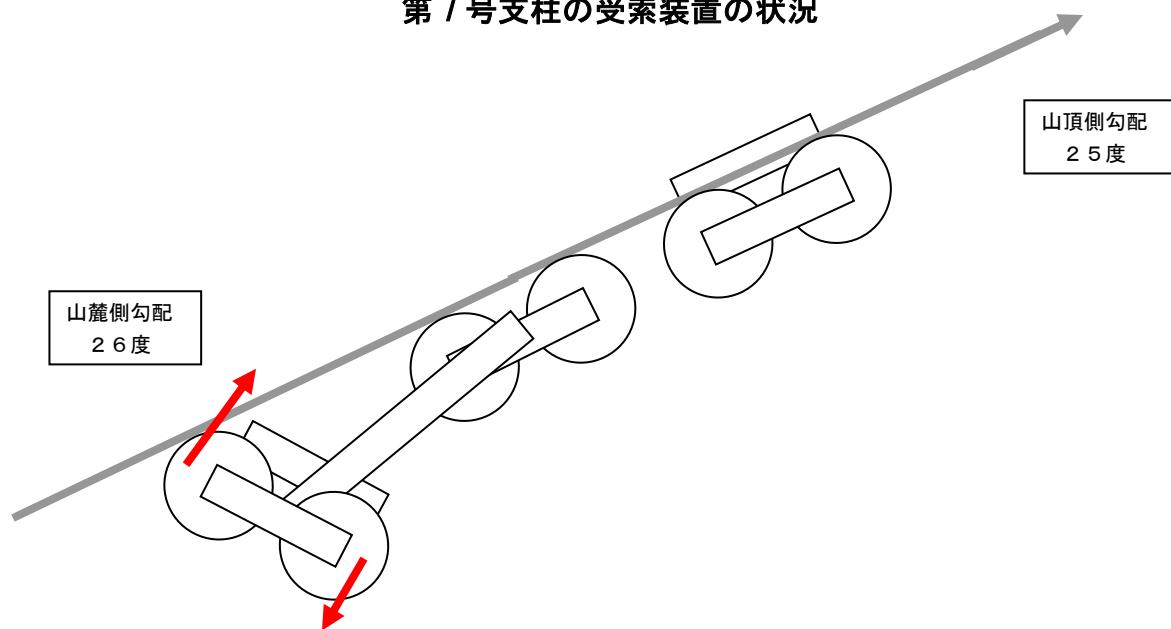
図-2

その後、33 号搬器は、32 号搬器を押し上げるような形で第 7 号支柱を通過した。その際に、握索装置が受索装置を支障したが、脱索検出装置の検出フォークが品質不良

のため、作動しなかった。(図一2)

第7号支柱の受索装置の状況

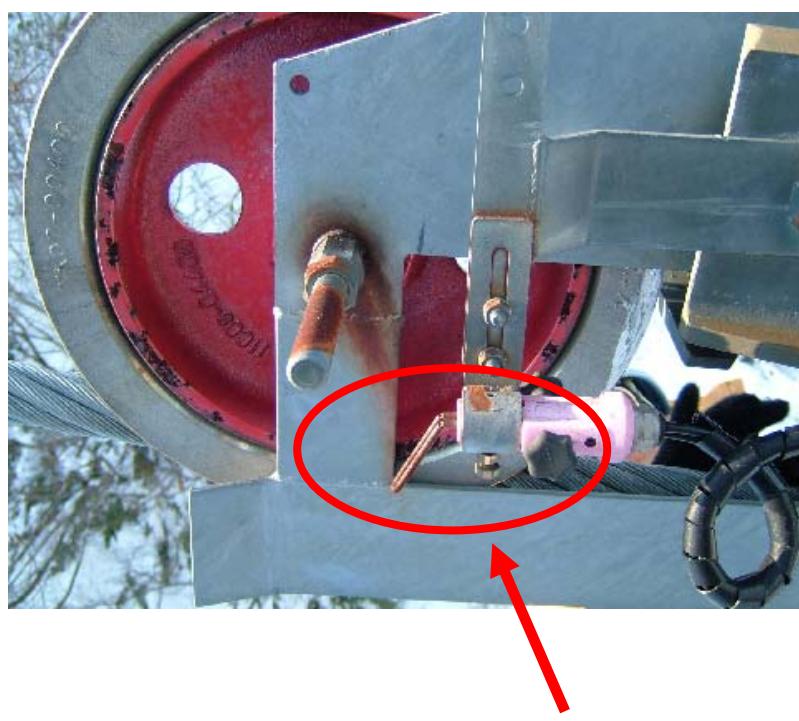
脱索検出装置の検出フォーク

(曲がっただけで切断しなかった)

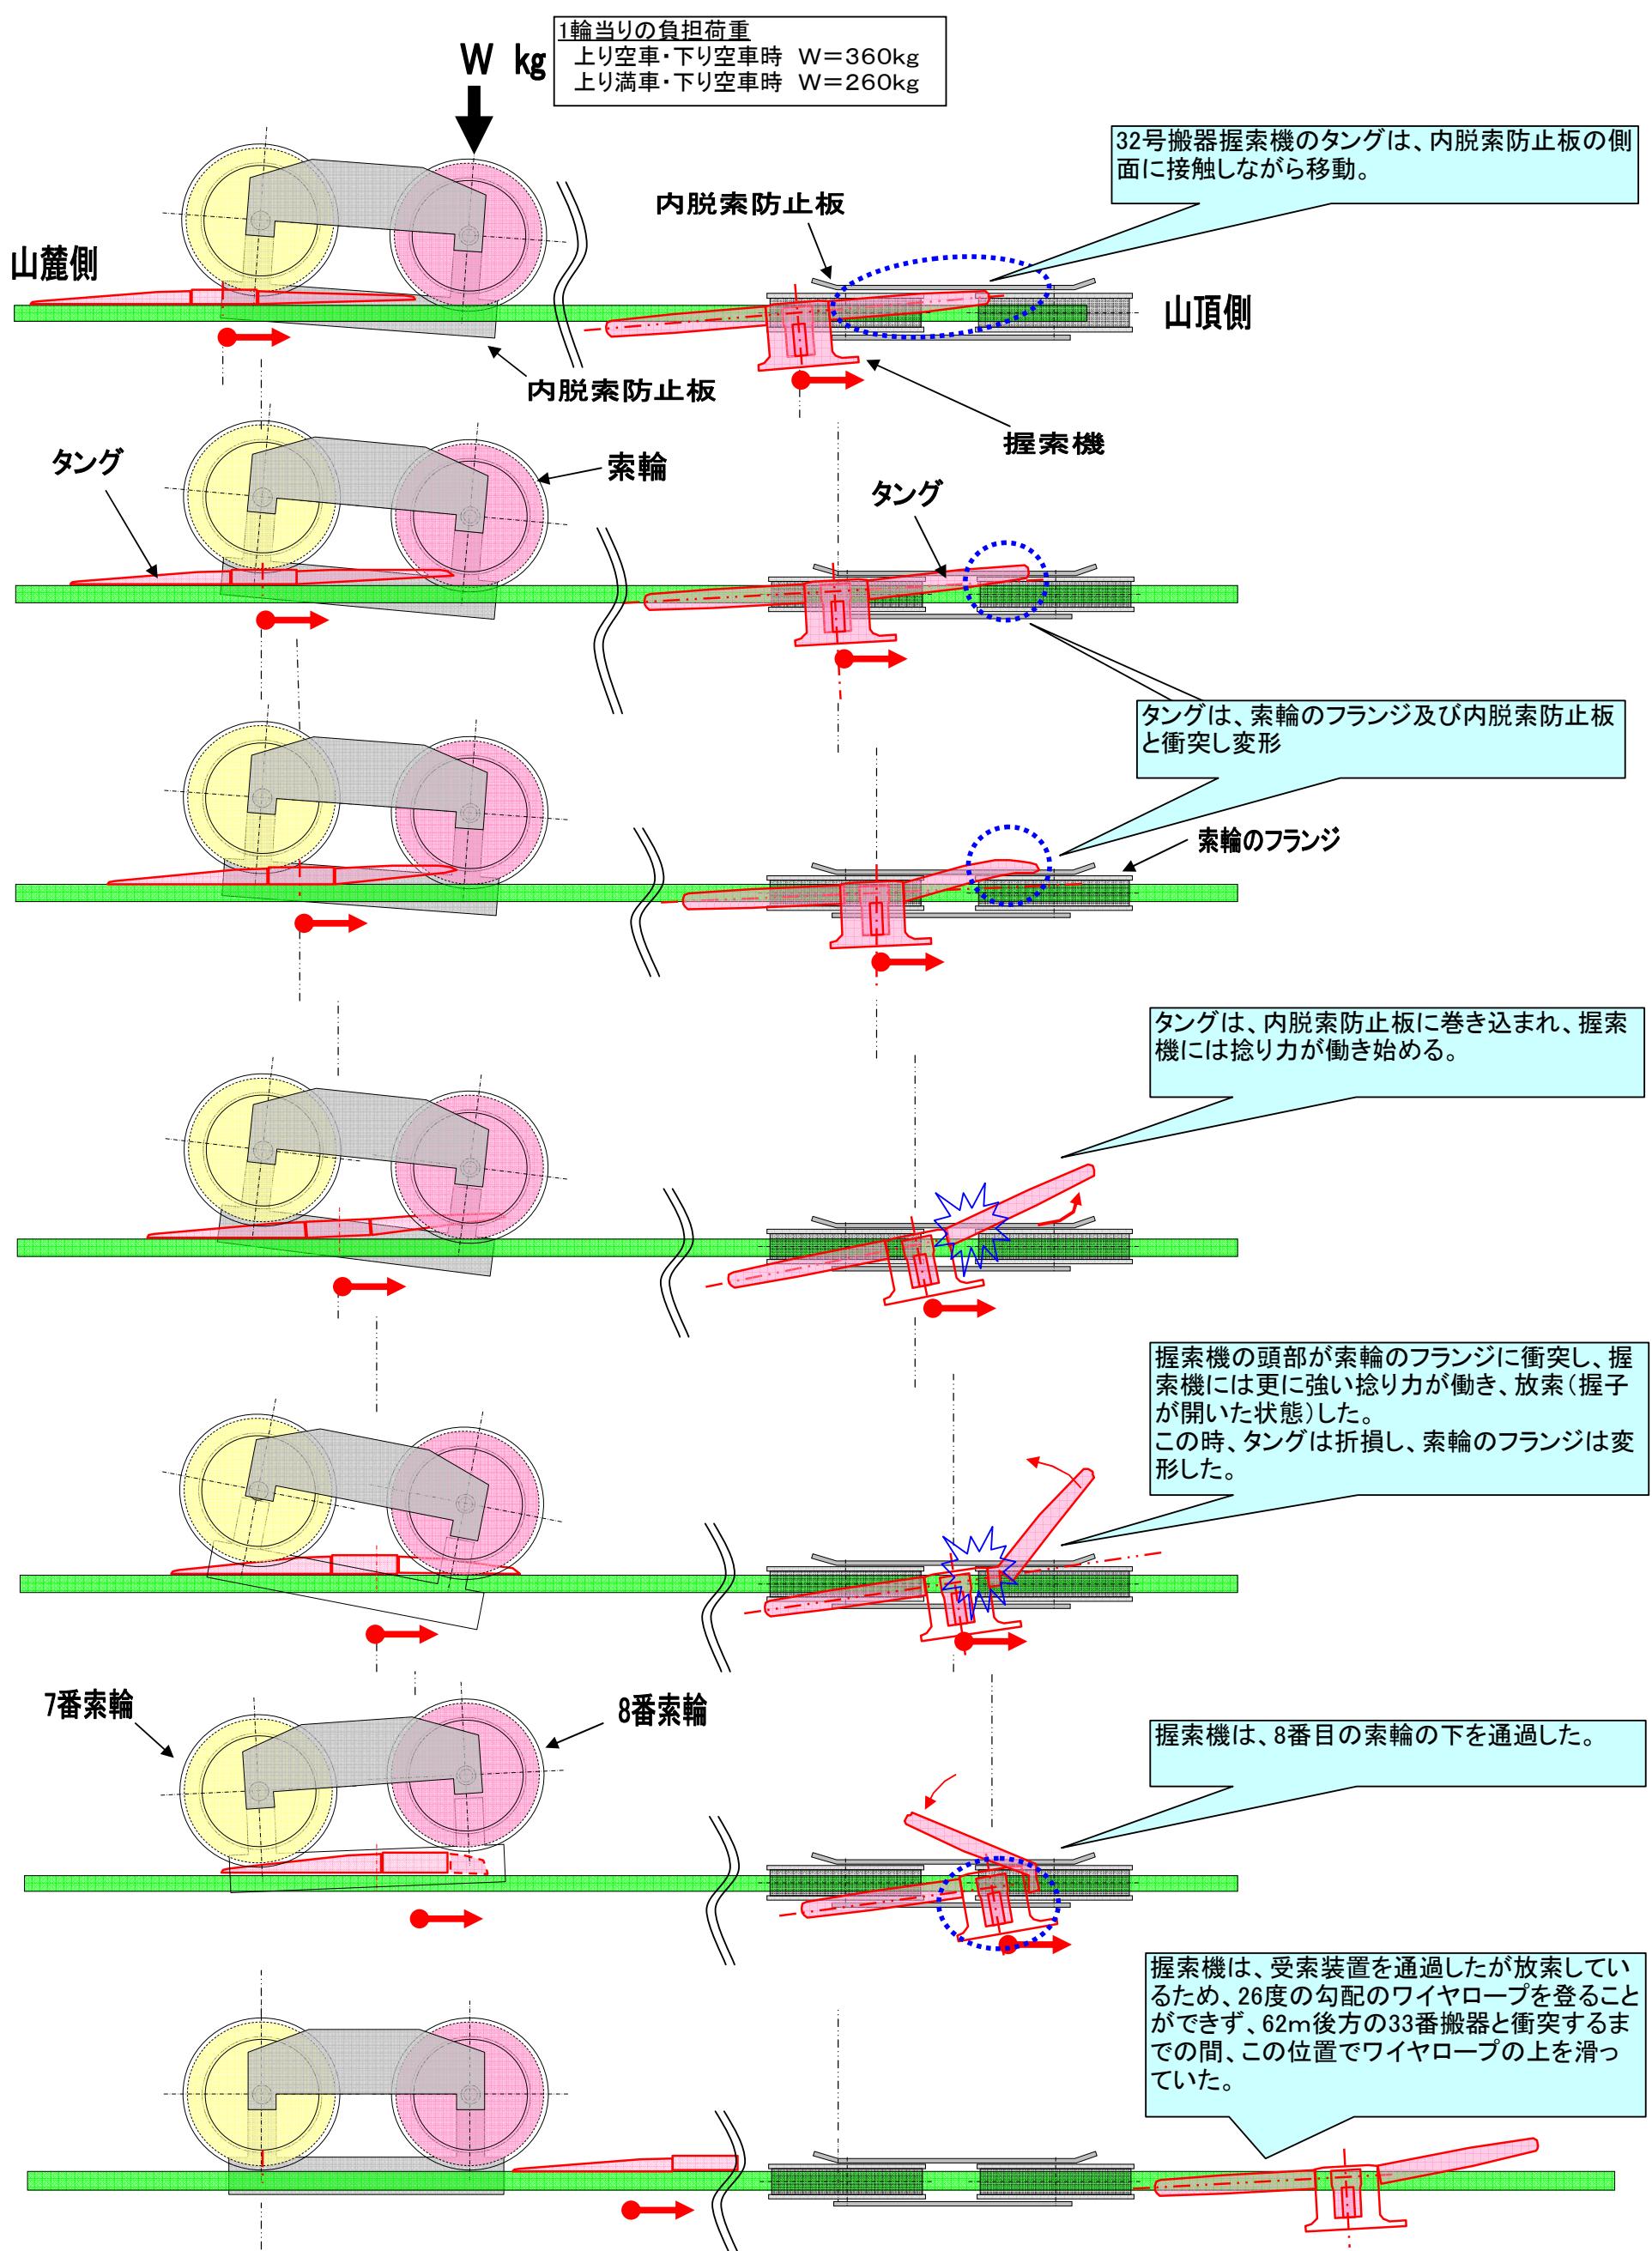
1. 事業者名 火打山麓振興株式会社
2. 事故等種類 搬器衝突事故
3. 発生日時 平成 20 年 12 月 27 日（土） 11 時 05 分頃 天候：小雪  
及び天候
4. 場所 シャルマン火打スキー場（新潟県糸魚川市）  
シャルマン火打第 1 クワッドリフト（単線自動循環式特殊索道）  
第 6 号支柱付近
5. 施設概要 運行開始日：平成 10 年 12 月 19 日  
メーカー名：太平索道株式会社  
傾斜こう長：1,389m  
搬器の定員：4 名  
最高運転速度：5.0m/s
6. 死傷者数 なし
7. 原因
  - (1) 放索原因は、事故搬器（以下「32 号搬器」という。）の握索装置が、ロープ径が基準値を越え、かつ、ロープの断面形状が不整形であったスライス部を、不自然な状態で握索したまま山麓停留場を出発したため、第 6 号支柱の最後の圧索輪（山頂側）を通過しようとした時、タング（握索装置が圧索輪をスムーズに通過させるための合成樹脂製の補助装置）が、搬器進行方向左側にある内脱索防止板に巻き込まれた衝撃で放索したことによるものと推定される。（別添「第 6 号支柱における 32 号搬器の握索装置が放索に至る経過（推定）」参照）
  - (2) 32 号搬器が後続の搬器（以下「33 号搬器」という。）と衝突した原因是、32 号搬器が第 6 号支柱を通過したものの、放索したため進行できず、かつ、ロープの勾配が上り 26 度のため、第 6 号支柱を通過した箇所で留まつた状態でいたことによるものと推定される。
8. 概況

## 第6号支柱における32号搬器の握索装置が放索に至る経過(推定)
