業 種	鉄道（鉄軌道）
取組分野	自然災害取組（台風・集中豪雨）
テーマ	激甚化する風水害に備えた橋脚防護・異状検知システムの設置
取組の狙い	橋梁渡河区間における発災時の強靱性と安全性の確保
具体的内容	<p><b>1. 背景と対策</b></p> <p>平成29年（2017年）10月22日、近畿地方に大規模な風水害を及ぼした台風21号の影響で、南海線 樽井駅～尾崎駅間の男里川橋梁の脚部が沈下傾斜し、このため橋脚上の軌道が沈下湾曲した。続いて、同橋梁に普通列車が差し掛かった直後、運転士が軌道沈下を目視確認し、列車を停止したものの、一部車両が脱線した。</p> <p>上下線通常ダイヤ復旧に約 1 ヶ月を要したが、その後の事故調査で、台風に伴う豪雨で異常な河川増水が起これり、以前からの「澇筋（注記：平時に流水が流れている道筋）」変化箇所に河水が集中し、その水圧影響で橋脚下部に急激な洗堀現象をもたらしたことが原因と判明した。</p> <p>この事故原因を踏まえて、護床ブロック設置・根固め等による橋脚防護及び橋梁異状検知システムの導入など抜本的な再発防止対策が講じられた。</p> <p><b>2. 具体的取組</b></p> <p>【橋脚防護対策】</p> <ol style="list-style-type: none"> <li>① 被災した橋脚を撤去後、鉄筋コンクリート製の橋脚を付け替え新設</li> <li>② 根固めによる防護工・護床ブロック設置等の洗堀防止対策工事を実施</li> <li>③ 要注意橋梁の判定に係る洗堀検査方法の見直し改善</li> <li>④ 定期的な深浅測量と衝撃振動試験の導入による洗堀状況の確認励行</li> </ol> <p>〔被災直後の状況（左）・被災橋脚付替の完工状況（右）〕</p> <div style="display: flex; justify-content: space-around;">     </div> <p>〔洗堀対策 - 鋼矢板根固めの完工状況（左）・護床ブロック完工状況（右）〕</p> <div style="display: flex; justify-content: space-around;">     </div>

南海電気鉄道株式会社  
鉄道営業本部 安全推進部（連絡先：06-6644-7193）

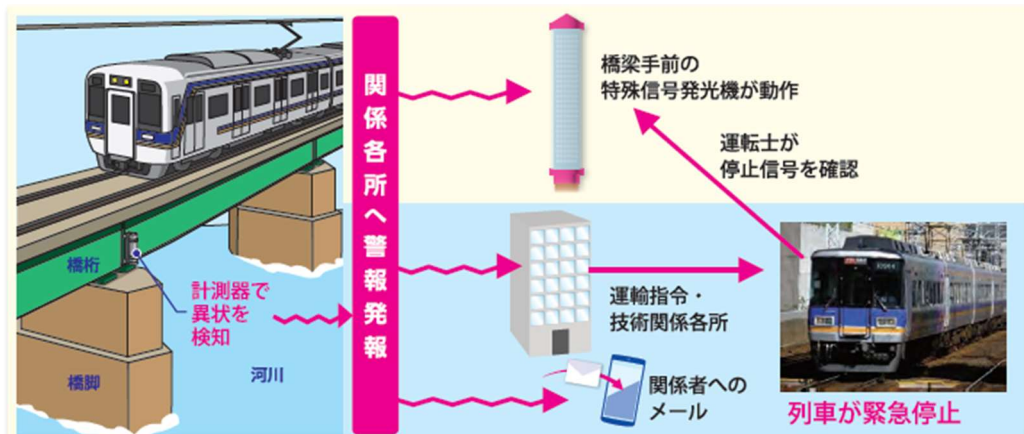
洗掘現象などによる橋梁の異常傾斜を検知する「計測器」を橋脚上部の桁に設置し、異常が検知された際には、橋梁手前の「特殊信号発光器」が自動作動し、運転士が当該発光信号を視認した場合、または指令所等で警報発報を確認後に連絡を取った場合、列車緊急停止とする運用機能・手順を備えた『橋梁異状検知システム』が構築され、まず男里川橋梁にその設置が行われた。

〔橋梁異状検知システムの運用機能・手順概要〕
