激特事業における多自然川づくり

澤田宗也¹

¹天竜川上流河川事務所 工務課（〒399-4114 長野県駒ヶ根市上穂南7-10）

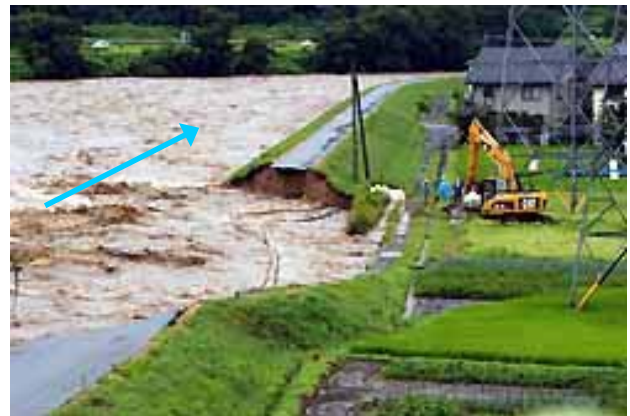
この出水により天竜川本川では、田畑等の浸水被害が12地区で発生し殿島橋が落橋した他、箕輪町松島地区の堤防決壊（写真-1）をはじめとする直轄河川管理施設の被災が18箇所が発生する等、被災範囲は飯田市から箕輪町までの広範囲に及んだ。

写真-1 箕輪町松島地区堤防決壊状況

箕輪町松島地区では河床洗掘により護岸が被災し堤防決壊に至ったため、その対策として護岸の根継ぎ、根固め工の設置を行う。

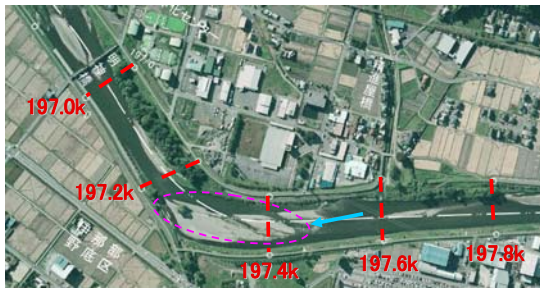
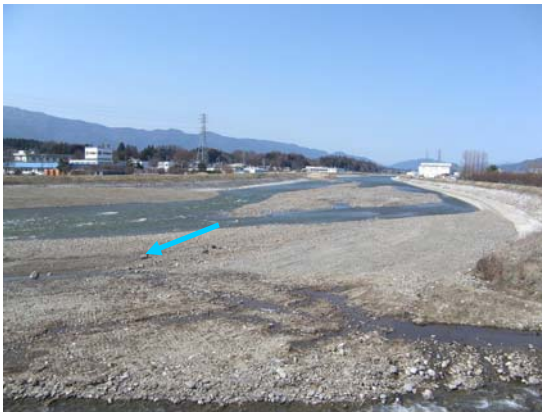
概ね出水後の河川形状に戻すことが出来た。地元漁協からは、まだ平坦に感じられるため、思い切って深みを作って欲しいと言われているが、治水上の観点（基礎高との関係）もあるため、今後の参考としていきたい。

また、河床が動きやすくなっており、砂が流れて深みが消失するとの意見もあったが、河床が安定するまで時間が掛かる旨の説明をし、理解を求めた。

写真-5,6 出水後(上)と施工後(下)の河床状況
(伊那市197.4kp付近)

実際に河道掘削を行う際には、図-3に示すとおり元河床の形状をそのままスライドダウンさせるように掘削し、濡筋や瀬淵の位置を変えないよう配慮した。

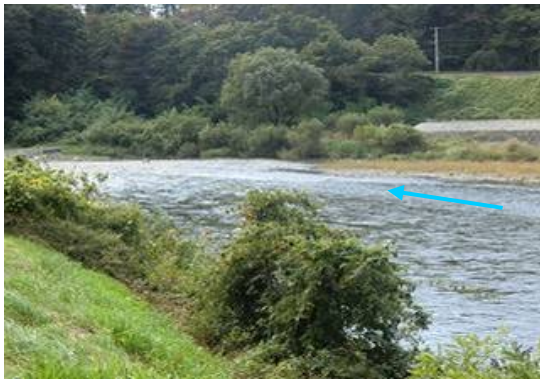
そのような箇所は手を付けないよう計画し、良好な河川環境を維持することが出来た。(写真-7)

写真-7 山付部の状況(辰野町209.4kp付近)

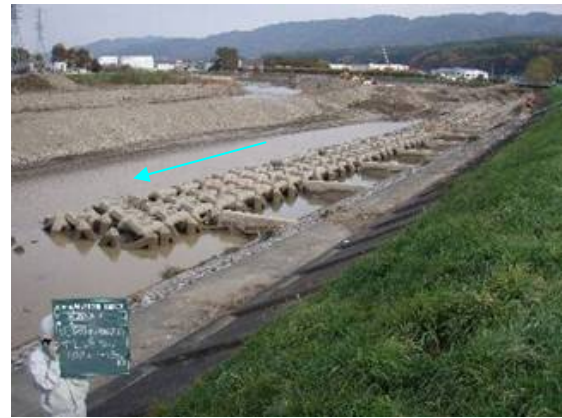
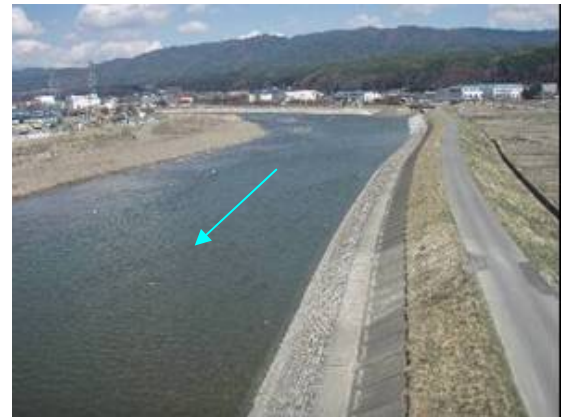
水面上に露出した根固め工を水面下に再設置したことにより、良好な河川環境を形成することが出来た。

写真-8,9 施工前(上)と施工後(下)の状況
(伊那市197.2kp付近)

水面上に露出した根固め工を水面下に再設置することや、新たに根固め工を設置する際、覆土等する事により、伊那市街地や山付き部の景観に配慮した。

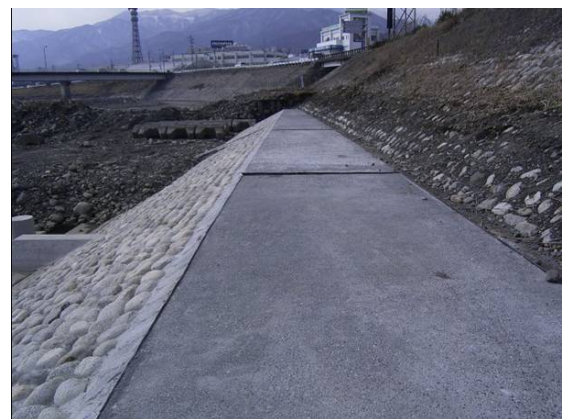
小段を新設する際に、新しいコンクリートは白っぽく見え(N8程度)、それが縦断的に連続するため景観上好ましくないとの意見をアドバイザーから頂いた。所内で検討した結果、打設後、硬化が始まる前にコンクリートを洗い出すことにより骨材を表面に出し、その骨材の色と凹凸で明度を落とす工夫をした。(写真-10)

洗い出した結果、明度がN6.5となり、周辺の明度がN6.5~N7.5であったことから、良好な景観を維持することが出来た。

写真-10 洗い出しの状況(伊那市192.8kp付近)

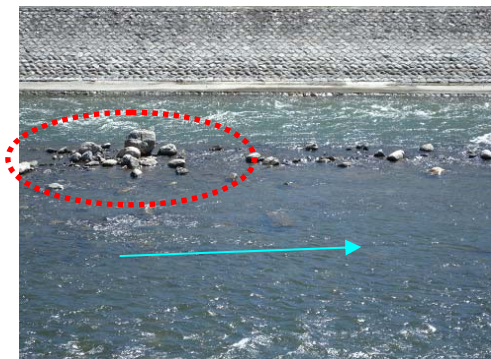
また、激特事業区間はアユ釣りが盛んな場所であるが、地元漁協より、河川工事により河床の大石が無くなり、アユが生息しにくくなっているとの意見を頂いている。

河積断面に影響を及ぼさない程度で試験的に数カ所で配置をし、地元漁協には施工の際に立ち会ってもらい(写真-11)具体的な助言を参考に施工したが、その後の出水で石が沈んでしまったり、水面上に出てしまう等、配置の改善について意見を頂いたため、今後の河川事業の実施にあたり参考としたいと思う。

写真-11 大石の配置状況 (伊那市193.4kp付近)

その対応として、地元漁協と協議・検討の上、元の河床材料の最大粒径及び流されにくいことを考慮して50cm～100cm程度の大石を水際に配置することとした。

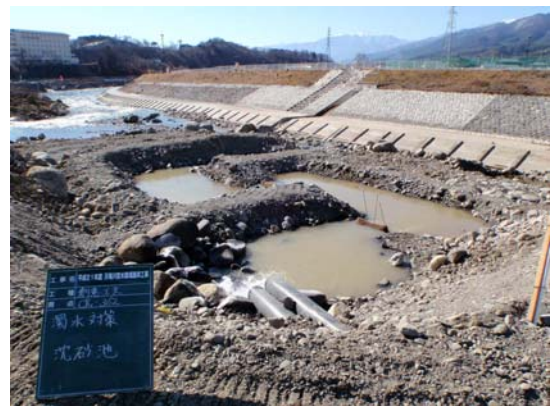
写真-13 沈殿池設置状況

なお、護岸工や根固め工の施工時に発生する仮締切内の濁水を河川に排水する際にも、沈殿池の設置や濾過フィルターを設置等、濁水を低減させる工夫をしている。(写真-13)
