磁気異常密集区域の軟衝撃グラブによる 浚渫（高松港）の報告

鈴木 理恵

四国地方整備局 高松港湾・空港整備事務所 工務課 (〒761-0011 香川県高松市浜ノ町72番9号)

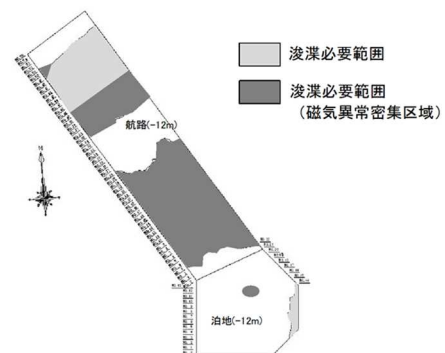
図-4 浚渫必要範囲及び磁気異常密集区域

航路(水深12m)の浚渫範囲において、工事着手前に事前の磁気探査を行ったところ、探査範囲のうち約65%が磁気異常密集区域であることが判明した(図-4)。通常の磁気探査波形記録は、個々に異常点を分離して解析することができるが、磁気異常密集区域は、波形記録の1つの反応が収まる前に次の反応が現れる等、個々の波形記録を分離することができない範囲である。なお、高松市街地は空襲範囲の記録があり²⁾、実際に平成4年と平成7年に高松市内陸部にて不発弾が1個ずつ発見されている。

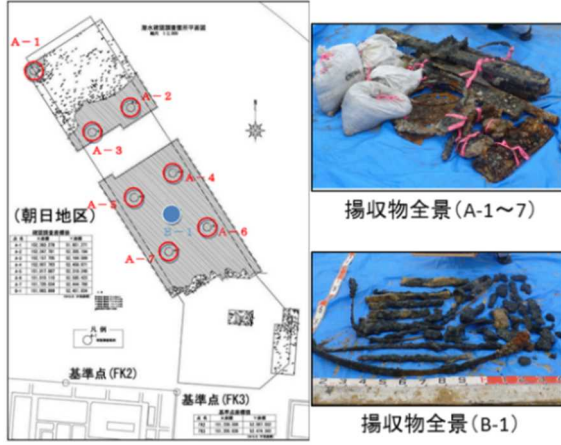
図-5 潜水調査箇所(左)と揚収物(右)

事前の磁気探査での結果を受け、部分的に潜水調査を実施し、海底状況の確認を行った(図-5 A-1~7, B-1)。潜水調査の結果、磁気物は主にスクラップであった。それらは航路南側を中心に大量に存在しており、海底は爆発物の有無を明確に判断できない状況であった。また、

潜水士による磁気物の揚収作業について、表面に存在し比較的小さなものは揚収可能であるが、埋没しているものはジェットポンプ等で掘削すること、大きなものは起重機船等の大型船舶で揚収する必要があった。

なお、突棒調査においては、60cm程しか突棒を押し込むことができず、それより下は固い地盤であることが判明した。

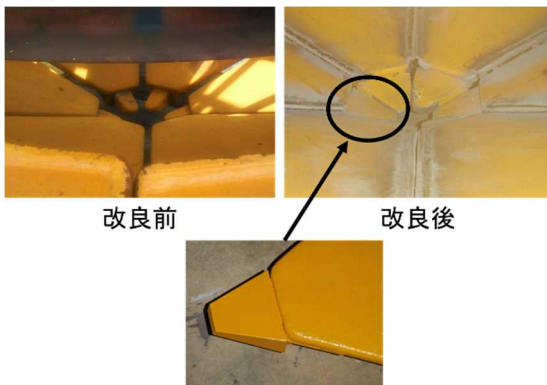
図-11 軟衝撃グラブ爪先改良

既存の軟衝撃グラブで施工した結果、爪先に隙間が生じているため、砂質土を多く含む土砂では漏れることが判明した。そのため、砂質土でも効率良く作業が行えるよう、爪先を閉じた際、隙間が発生しない形状に改良した(図-11)。

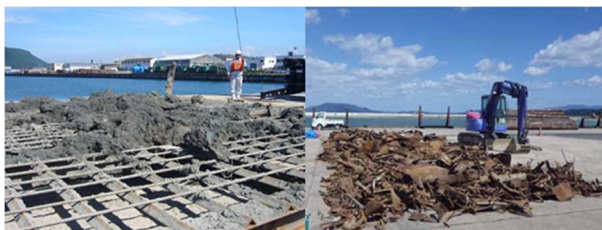
写真-3 磁気物分別状況と回収状況

グラブの掘跡を円接させながら浚渫した結果、未施工区域は発生せず、工事を完了できた。また、浚渫土をスクリーンに通して分別した結果、3箇年の工事において回収した磁気物は、写真-3のように、主にスクラップであった。なお、爆発物は発見されていない。

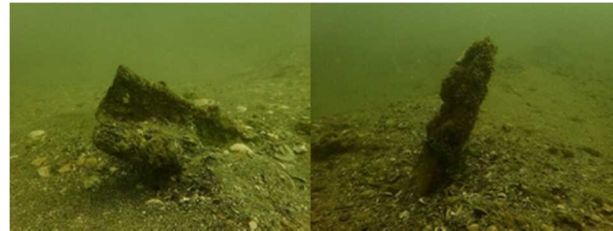
写真-4 潜水探査(確認)時の水中写真
(鋼矢板(左)、鉄パイプ(右))

磁気探査の結果、浚渫工事を行う前と比較すると、磁気異常密集区域が減少していた。よって、潜水探査により、海底の状況確認や爆発物の有無等の判別が可能となった。潜水探査の結果、爆発物は発見されず、浚渫の妨げとなる大型のものも発見されなかった。また、潜水士への聞き取りや水中写真(写真-4)により、①磁気異常密集区域の底質は砂質の締め固まった状態であること、②磁気物は海底から突起した状態で保たれていることから、磁気物は深く埋没することなく、海底面付近に留まっていると想定できる。
