第18回 交通政策審議会 陸上交通分科会 鉄道部会 中央新幹線小委員会

## 東日本大震災による東北新幹線の被害と復旧状況

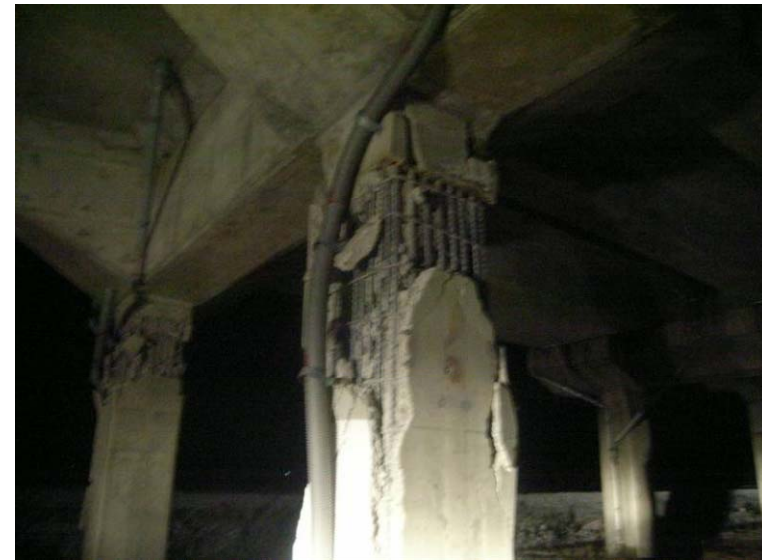
電化柱の折損【仙台～新幹線総合車両センター】

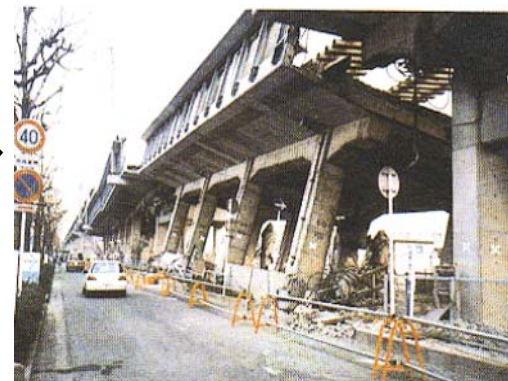
(参考) 阪神・淡路大震災(平成7年1月17日発生)における山陽新幹線の高架橋の倒壊状況

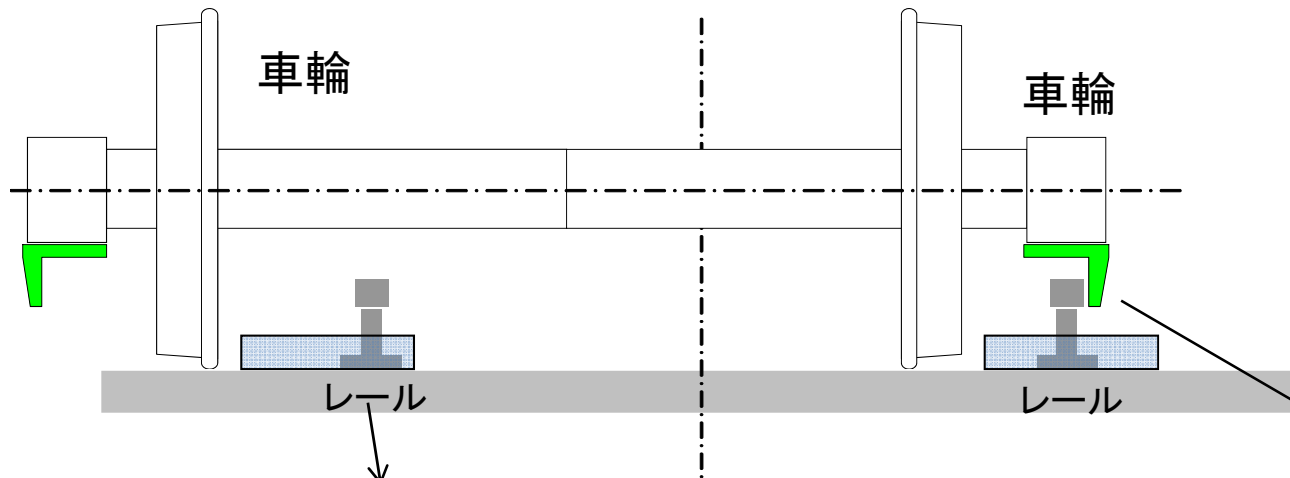
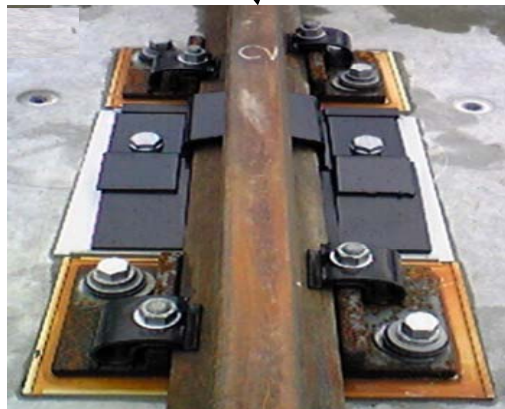
レールとコンクリート板を締結する装置を補強し、脱線した車両により締結ボルトが破壊されレールがはずれるのを防ぐ

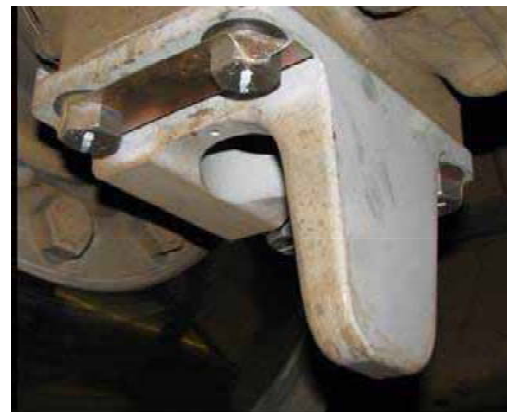
列車の車軸の軸箱にL型のガイドを付け、万一脱線してもガイドがレールに引っかかり大きくはみ出すことを防ぐ
