海岸保全施設の適切な修繕等のあり方について

～堤防・護岸・胸壁の変状原因を踏まえた効果的な対策の実施に向けて～

農林水産省農村振興局防災課

国土交通省水管理・国土保全局海岸室

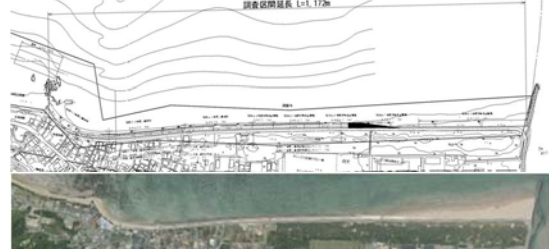
代表的な変状				変状の要因等
部材	変状ランク	変状現象	計測寸法	
波返工	a	防護高さの不足	標高(D.L.)4.3m、最大沈下量0.2m	護岸前面の侵食に伴い、背後地の吸出しや沈下が始まったものと考えられる。
表法被覆工	b	目地部、打継ぎ部の状況	開き(D)0.03m

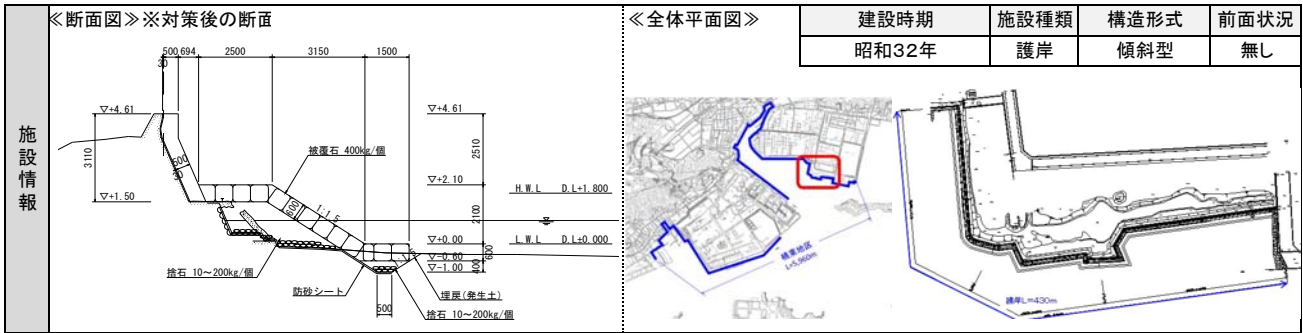
代表的な変状				変状の要因等
部材	変状ランク	変状現象	計測寸法	
表法被覆工	a	沈下・陥没	直径(L)10m、短径(S)1m	崩壊した護岸下段部の劣化原因としては、その区間における護岸の部材厚が20cmと薄いこと及び崩壊箇所の標高が波や潮位差の影響を受けやすい位置であることが考えられる。
≪表法被覆工≫ 波等の影響で護岸下段部に亀裂が発生して裏込材が流出したことにより崩壊。 壁体表面に目地材流出による目地開きが発生している。 壁体表面にコンクリート粗骨材が露出し、亀裂も発生している。

対策時期	平成23年 (建設後54年)
対策時期を決定した理由	対象となる護岸(延長:L=430m)が、老朽化に伴って、コンクリートの劣化をはじめ、壁体へのひび割れや目地開きの発生、吸い出しに起因すると推測される護岸下段部の陥没等が顕著となり、早期の対策が必要と判断したため。
対策を実施した理由	施設の防護機能に支障が生じたため
要求した機能回復の程度	供用期間に対策の必要のないような程度
工法名	表法被覆工
工法の概要	既設護岸にコンクリートを打設して補強を行い、被覆石の設置により洗掘に対しての防護を図る。
工法の選定理由	自立矢板式、張りコンクリート式と比較検討し、経済性から本工法を採用した。
実施数量/費用	コンクリート工V=171m³,基礎捨石工V=327m³,被覆石工V=470m³ / 16,000千円

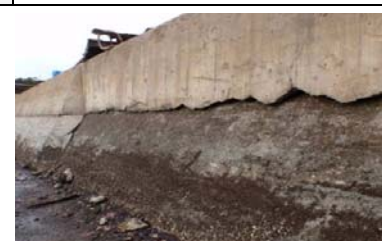
代表的な変状				変状の要因等
部材	変状ランク	変状現象	計測寸法	
波返工	-	防護高さの不足	標高(D.L.)5.2m	当該海岸保全施設は、直接外海からの波が作用し、表面被覆工の表面コンクリートが剥離している。
	-	その他	コンクリートの強度(調査時圧縮強度)2.8N/mm ²	
表法被覆工	-	剥離・損傷	直径(L)1020m

対策時期	平成25年 (建設後50年)	
対策時期を決定した理由	施設の老朽化及び超波被害	
対策を実施した理由	施設の防護機能に支障が生じたため	
要求した機能回復の程度	供用期間に対策の必要のないような程度	
工法名	-	
工法の概要	既設護岸の老朽化対策と天端高不足の対策として、コンクリートの腹付けとバラベットの嵩上げを行った。	
工法の選定理由	経済性	
実施数量/費用	腹付け 2,300m ³ 、バラベットの嵩上げ 2,700m ³ / 50,000千円	
対策工法	≪対策前≫ 表面被覆工、 表面コンクリートの 剥離

変状連鎖パターン	7、2-1	環境作用・材料の要因及び波浪による波力作用により、表法被覆工の亀裂・損傷が生じているものと考えられる。また、天端高さが不足している。
≪適用にあたっての留意点≫ ・表法被覆工の変状箇所の修繕は、機能維持の観点から有効であり、波返工の嵩上げは、防護機能の確保の観点から有効な工法。 ・変状原因究明のための調査・分析を行い、波力対策(消波工の設置等)の必要性について検討することが重要。

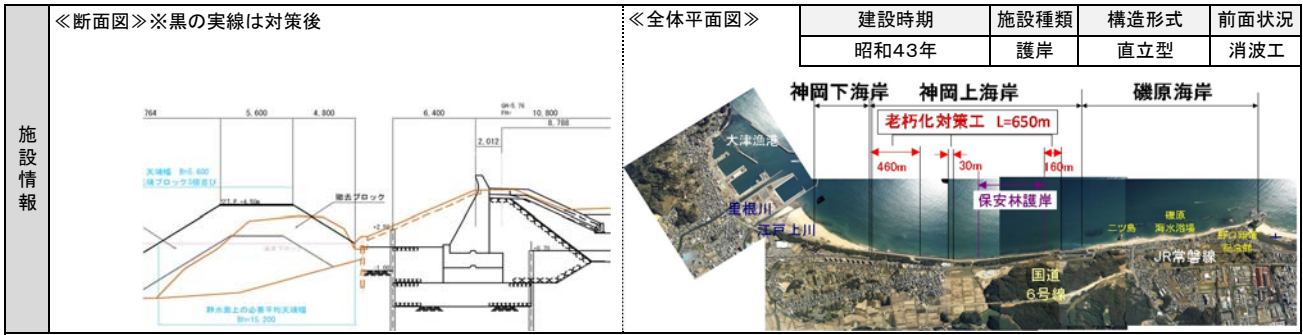
代表的な変状				変状の要因等	
部材	変状ランク	変状現象	計測寸法		
波返工	a	ひび割れ	長さ(L)0.39m、最大ひび割れ幅(B)0.022m	既設護岸の築造当時は、前面に十分な砂浜を有していたが、北側に位置する漁港の拡張(防波堤の延伸)に伴い、当海岸からその遮蔽域へ移動する沿岸漂砂量が増加したことで汀線が徐々に後退した。その後、砂浜は消失し、波が基礎に直接作用するとともに、堤前水深が増加したことで波の打ち上げが高くなり、急激に護岸の劣化、損傷が進んだ。	
天端被覆工	a	沈下・陥没	直径(L)7.19m、短径(S)1.82m		
表法被覆工	a	ひび割れ	長さ(L)1.2m、最大ひび割れ幅(B)0.02m		
修繕箇所状況	≪天端被覆工≫ 陥没

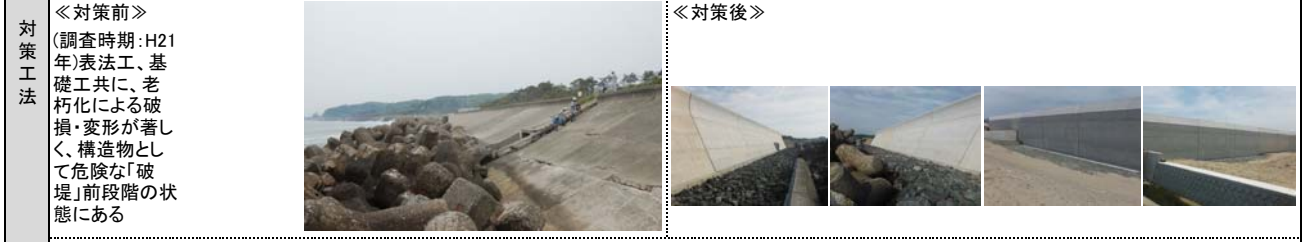
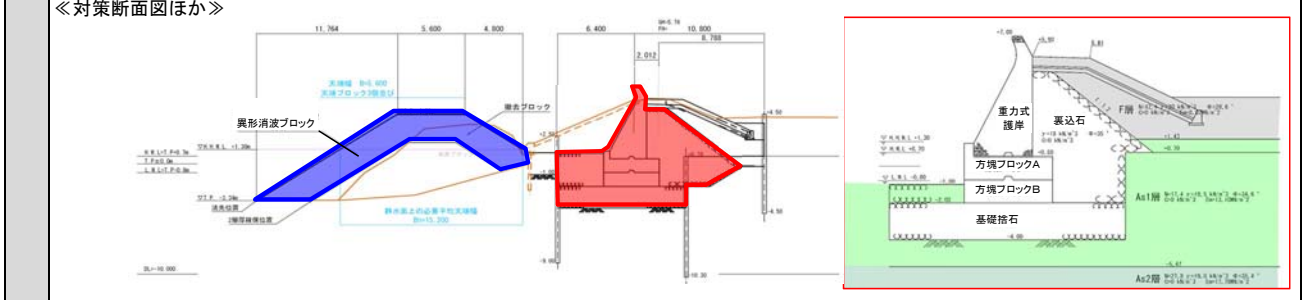
変状連鎖パターン	1-1、2	波浪による洗掘作用により、基礎工に損傷が生じており、また、波浪による波力作用により、波返工及び表法被覆工の亀裂・損傷や堤内の空洞化、天端被覆工の陥没の兆候が生じているものと考えられる。
----------	-------	--

対策時期	平成24年 (建設後46年)
対策時期を決定した理由	健全度調査(海岸保全施設維持管理マニュアル(H20.2))により、要対策(Aランク)と判断されたため
対策を実施した理由	防護機能に支障が生じていないものの、変状や劣化が進行したため
要求した機能回復の程度	供用期間に対策の必要のないような程度
工法名	構造形式の変更(傾斜式→直立式)
工法の概要	①直立式護岸[現場打ち]+方塊ブロック、②堤土工:既設護岸の築造時、前面に十分な砂浜を有していたが、現在では侵食により砂浜が消失し、波が基礎に直接作用する状況となっており、修繕で長寿命化を図ることは困難と判断し、構造形式を直立式に変更。併せて、計画外力に対する所要の天端高を確保。③消波工:消波ブロックの追加(波浪条件の再検討による所要重量増に対応)
工法の選定理由	・「重力式+方塊ブロック直立式護岸」は、T.P.+0.5mまで方塊ブロックにより築造するため、全てを現場打ちとする工法と比較し、ドライな現場条件の必要がなく施工性に優れている。 ・仮締め切りを越波する波浪が来襲した場合でも、手戻りの危険性は小さく、最も経済的。
実施数量/費用	650m / 1,300,000千円

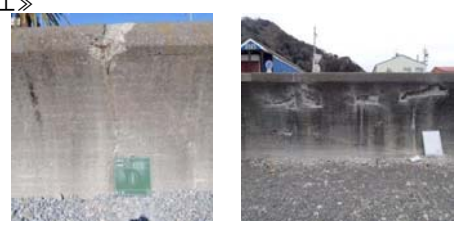
修繕箇所状況	代表的な変状				変状の要因等
	部材	変状ランク	変状現象	計測寸法	
	波返工	a	ひび割れ	長さ(L)3m,最大ひび割れ幅(B)0.003m	
	a	剥離・損傷	直径(L)0.7m、短径(S)0.15m		
≪波返工≫

対策時期	平成24年 (建設後50年)	
対策時期を決定した理由	-	
対策を実施した理由	防護機能に支障が生じていないものの、変状や劣化が進行したため	
要求した機能回復の程度	応急的な措置	
工法名	①Uカットシーリング工法②断面修復工法	
工法の概要	①ひび割れ部に樹脂やモルタル注入を行う。 ②コンクリートの劣化部分をはつり除去し、新たに断面修復材にてコンクリート断面を復元する。	
工法の選定理由	耐久性、耐候性に優れていて、雨水や酸性ガス等の侵入による下地コンクリートの鉄筋の腐食を防止するため	
実施数量/費用	①134.4m、②11㎡ / 1,860千円	
対策工法	≪対策前≫ コンクリートのひび割れ(3.0mから1.8m)が66箇所、コンクリートの剥離(平均0.7m×0.7m)23箇所	≪対策後≫

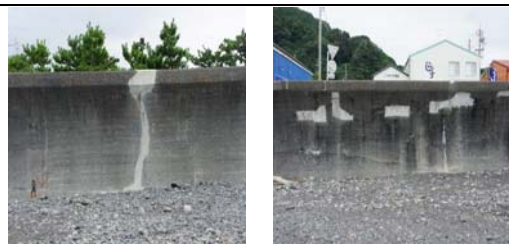
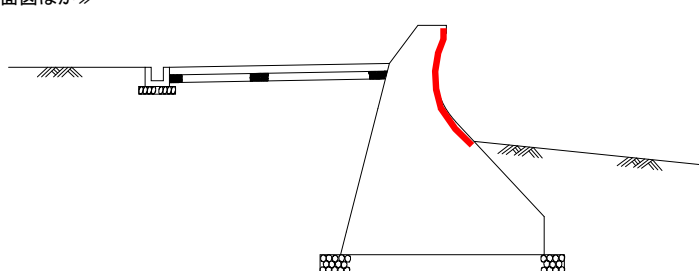
変状連鎖パターン	7.2	環境作用・材料的要因及び波力作用により、波返工・表法被覆工に亀裂・損傷及び破損・欠落が生じているものと考えられる。
≪適用にあたっての留意点≫ ・波返工・表法被覆工の変状箇所の修繕は、機能維持の観点から有効な工法。 ・変状原因究明のための調査・分析を行い、波浪対策の必要性について検討することが重要。

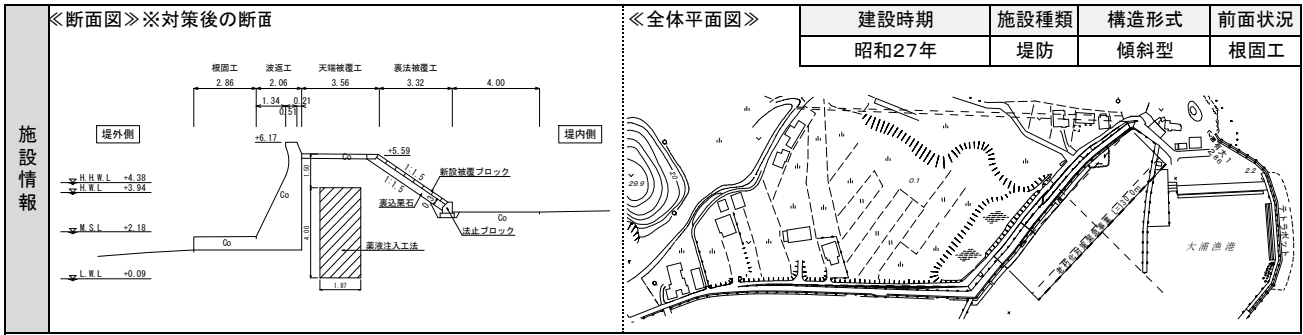
変状連鎖パターン	7、2-2、3	環境作用・材料的要因及び波浪による波力作用により波返工に亀裂が、波浪による洗掘作用により天端被覆工・裏法被覆工に亀裂・損傷が生じているものと考えられる。
<<適用にあたっての留意点>> ・波返工の高上げは、防護機能の確保のために有効であり、裏法被覆工の修繕及び止水矢板の設置は、堤体土砂の流出抑制の観点から有効な工法。

代表的な変状				変状の要因等	
部材	変状ランク	変状現象	計測寸法		
波返工	a	ひび割れ	長さ(L)2m、最大ひび割れ幅(B)0.01m	築造後、58年が経過しており、経年劣化が要因と思われる。	
天端被覆工	a	ひび割れ	長さ(L)3.3m、最大ひび割れ幅(B)0.05m		
裏法被覆工	a	沈下・陥没	直径(L)10.45m、短径(S)0.085m		
《波返工》		《天端被覆工》		《裏法被覆工》

対策工法	対策時期	平成22～24年 (建設後58年)		
	対策時期を決定した理由	施設調査を実施し、健全度の判定を行ったところ、すぐ対策工事が必要と判断されたため		
	対策を実施した理由	施設の防護機能に支障が生じたため		
	要求した機能回復の程度	供用期間に対策の必要のないような程度		
	工法名	薬液注入工法(二重管複相式)		
	工法の概要	天端コンクリートを削孔し、二重管複相式注入工法を用いて止水壁を構築し、止水対策を実施した。また、裏法被覆工についても老朽化が激しかったため、既設ブロックを撤去し、被覆ブロックの張り替えを実施した。		
	工法の選定理由	漏水対策として止水対策工法 薬液注入工法、矢板壁工法、連続地中壁工法の検討を行ったが、施工場所が狭小であるため、作業機械が小さくて済む薬液注入工法を選定した。		
	実施数量/費用	薬液注入259本、被覆ブロック423.2m ² / 35,250千円		
	《対策前》 波返工の目地開き、天端被覆工、裏法被覆工の段差、裏法被覆工の法面沈下があり、背後に漏水が確認された。			
	《対策後》 			
《対策断面図ほか》 No. 6

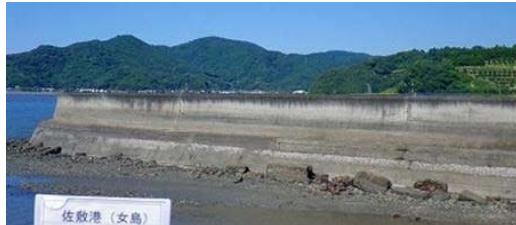
代表的な変状				変状の要因等
部材	変状ランク	変状現象	計測寸法	
表法被覆工	b	ひび割れ	長さ(L)2m、最大ひび割れ幅(B)0.02m	コンクリート部材の経年劣化による。
≪表法被覆工≫

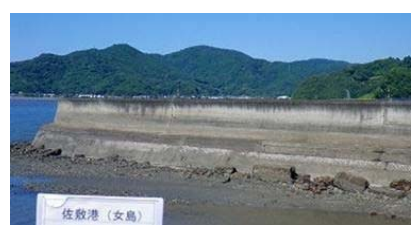
対策工法	対策時期	平成25年 (建設後47年)
	対策時期を決定した理由	—
	対策を実施した理由	防護機能に支障が生じていないものの、変状や劣化が進行したため
	要求した機能回復の程度	本対策後も再度の対策についても想定している程度
	工法名	被覆コンクリート工法
	工法の概要	表法覆工のコンクリートが経年劣化により破損、剥落、欠損している部分について劣化部をはつき取りのうえ、腹付コンクリートによる補強をおこなうもの。
	工法の選定理由	最も経済的であり、隣接箇所でも過年度に同様の工法により対策済であるため。
	実施数量/費用	L=148m / 60,021千円
	≪対策前≫ 表法覆工のコンクリートが経年劣化により破損、剥落、欠損している。

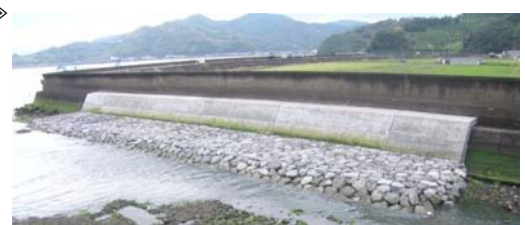
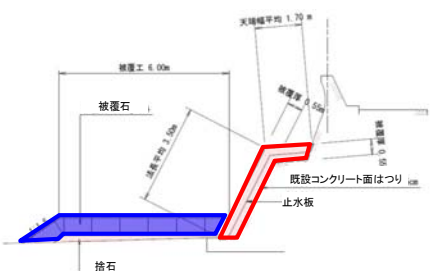
変状連鎖パターン	表法被覆工に亀裂・損傷が生じている。
≪適用にあたっての留意点≫ ・表法被覆工の変状箇所の修繕は、機能維持の観点から有効な工法。 ・変状原因究明のための調査・分析を行う必要がある。

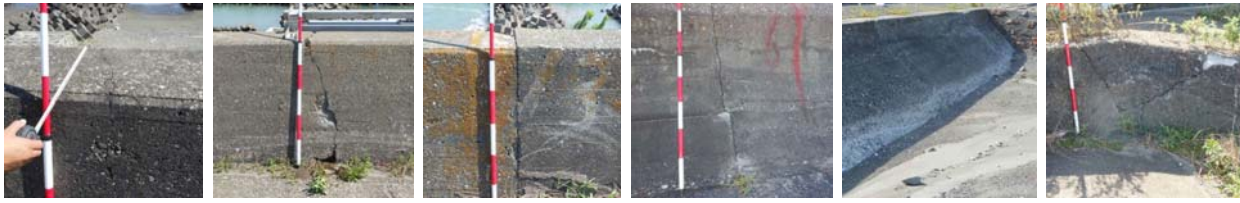
代表的な変状				変状の要因等
部材	変状ランク	変状現象	計測寸法	
波返工	a	ひび割れ	最大ひび割れ幅(B)0.005m	波浪作用による経年変化。
≪波返工≫ 貫通クラック 貫通クラックと剥離 目地部の薄利と天端の段差 亀裂				
≪表法被覆工≫ 基礎の波打ち際 粗骨材の露出 坂路部擁壁の亀裂

対策時期	平成25年 (建設後54年)
対策時期を決定した理由	調査により対策工事が必要とされたため。
対策を実施した理由	施設の防護機能に支障が生じたため
要求した機能回復の程度	供用期間に対策の必要のないような程度
工法名	張コンクリート
工法の概要	既設構造物の前面に厚さ50cmの張コンクリートを施工する。
工法の選定理由	既設護岸の撤去、処理費を削減できるため。
実施数量/費用	580m / 60,000千円

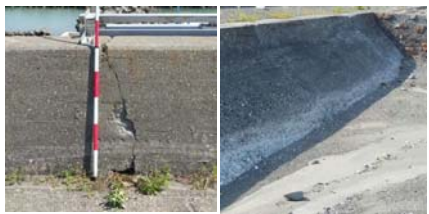
対策工法	≪対策前≫ 胸壁(波返工)部は全区間において、ひび割れ幅はそれほど広くないものの(概ね5mm以下)、ほぼ一定の間隔で前面から背面に渡って連続した貫通クラックが確認された。

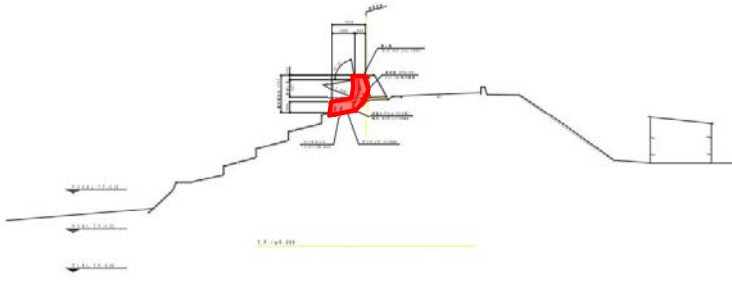
変状連鎖パターン	波返工に亀裂が生じている。
----------	---------------

≪適用にあたっての留意点≫
 ・この事例における波返工の変状箇所の修繕は、防護機能を維持し、越波作用による変状の進展を抑制するための観点から有効な工法。

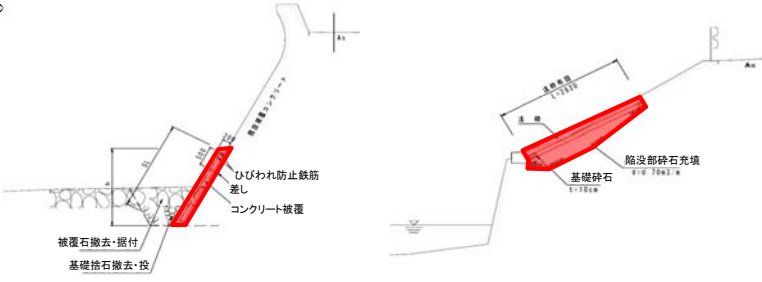
変状連鎖パターン	表法被覆工に損傷や堤体土砂のすい出し、裏法被覆工に陥没が生じている。
----------	------------------------------------

<<適用にあたっての留意点>>
 ・表法被覆工の変状箇所及び裏法被覆工の陥没の修繕により、機能維持を行う。
 ・変状原因究明のための調査・分析を行うことが必要である。

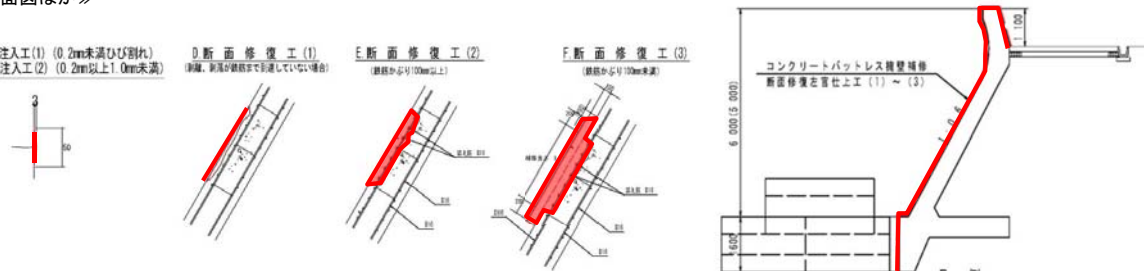
代表的な変状				変状の要因等
部材	変状ランク	変状現象	計測寸法	
波返工	b	剥離・損傷	-	当該海岸保全施設は、高潮高波時及び台風時に直接波の影響を受け、その際漂流物等により損傷し剥離等が生じ老朽化が進行した。
天端被覆工	b	ひび割れ	長さ(L)66m、最大ひび割れ幅(B)0.008m	
表法被覆工	a	ひび割れ	長さ(L)106m、最大ひび割れ幅(B)0.009m	
裏法被覆工	c	剥離・損傷	-	
修繕箇所状況	<<波返工、表法被覆工>>

変状連鎖パターン	7	環境作用・材料的要因により、波返工、表法被覆工、天端被覆工、裏法被覆工に亀裂・損傷等がみられるものと考えられる。
<<適用にあたっての留意点>> ・漂流物等により生じた変状や波返工、表法被覆工、天端被覆工、裏法被覆工の変状箇所の修繕は、機能維持の観点から有効な工法。

<<対策断面図ほか>> A ひび割れ注入工(1) (0.2mm未満ひび割れ) B ひび割れ注入工(2) (0.2mm以上1.0mm未満) C 断面修復工(1) (剥離、新法が継ぎ目で剥離していない場合) D 断面修復工(2) (継ぎ目より10mm以上) E 断面修復工(3) (継ぎ目より10mm未満) F 断面修復工(4) (継ぎ目より10mm未満)

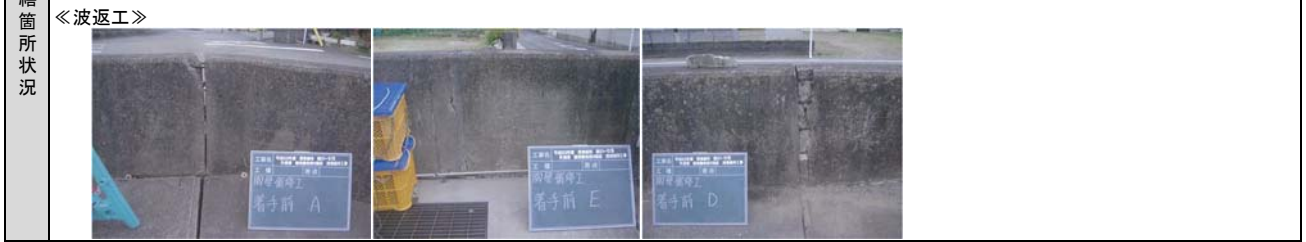
代表的な変状				変状の要因等
部材	変状ランク	変状現象	計測寸法	
波返工	b	ひび割れ	長さ(L)0.85m、最大ひび割れ幅(B)0.004m	経年劣化及び沈下に伴う変状。
	b	目地部、打継ぎ部の状況	開き(D)0.03m	
	b	剥離・損傷	直径(L)0.85m、短径(S)0.1m

対策時期	平成23年 (建設後33年)
対策時期を決定した理由	一部においてコンクリートが剥離し、内部鉄筋が露出が生じたこと、及び高潮発生時に目地開き部から宅地側へ浸水することが懸念されたことより
対策を実施した理由	施設の防護機能に支障が生じたため(地元の要望)
要求した機能回復の程度	供用期間に対策の必要のないような程度
工法名	打替工法
工法の概要	既設鉄筋を再利用し、再度コンクリートを打設。上部のみの打ち替えとなるため、既存目地からのクラックの影響を考慮して、止水版及び誘発目地の構造とすることにより、以後の経年劣化への対応を行った。
工法の選定理由	モルタル注入及び小断面修復に比べ、既存施設との一体化の向上がはかれること、及び経年劣化によるクラックに対応できること。
実施数量/費用	1箇所(7箇所) / 32千円(224千円)

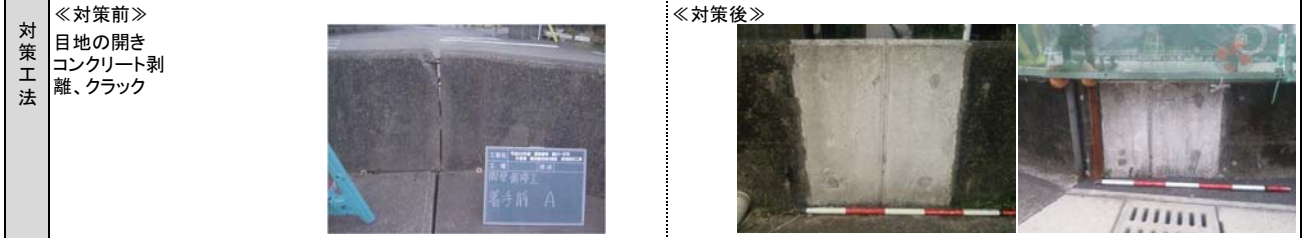
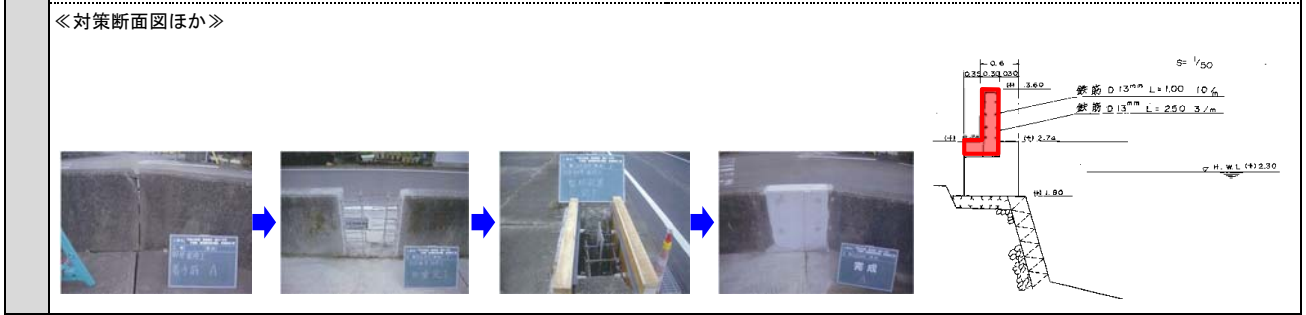
変状連鎖パターン	波返工に亀裂・損傷が生じている。
----------	------------------
