船舶事故調査報告書

平成28年2月25日
 運輸安全委員会（海事専門部会）議決
 委員 庄 司 邦 昭（部会長）
 委員 小須田 敏
 委員 根 本 美 奈

| 事故の概要 | 旅客船ビッグ波羅門キングは、東南東進中、火災が発生した。 ビッグ波羅門キングは、船体が焼損したのち、沈没した。 |

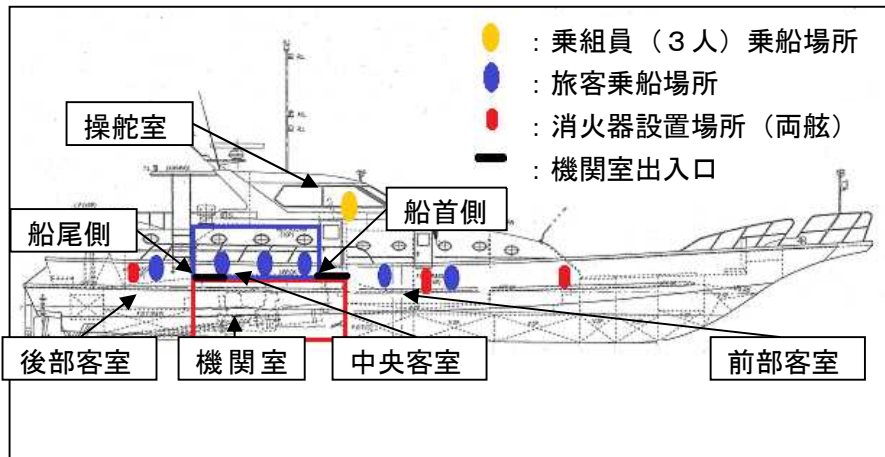
図1 本船一般配置図

| 損傷 | 機関室、客室及び操舵室に焼損（全損） |
| 事故の経過 | 本船は、船長及び乗組員2人（以下「乗組員A」及び「乗組員B」という。）が乗り組み、旅客6人を乗せ、江ノ島南南西方沖を東南東進中、機関室からバホバホという音が発生した。 船長は、操舵室で操船しており、乗組員Aに機関室の状況を確認させたところ、乗組員Aから機関室から煙（灰褐色）が出ていると報告を受けた。 （図1参照） |

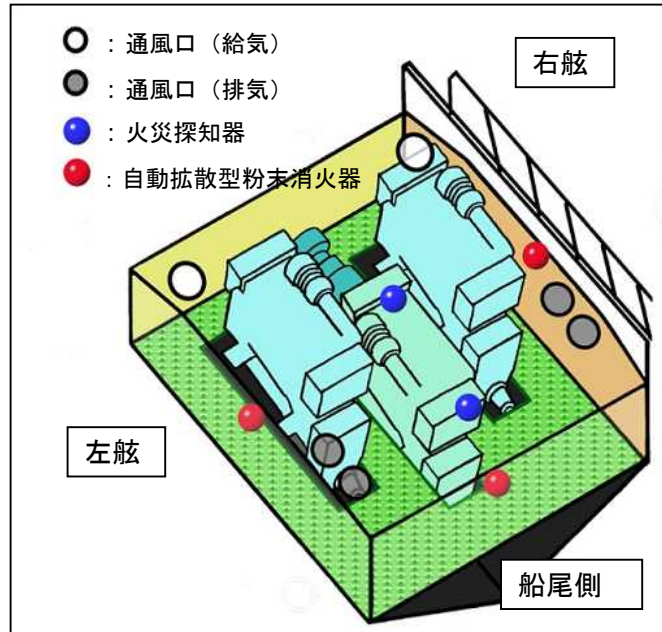
図2 本船機関室概略図

| <p>その他の事項</p> | <p>(1) 運航管理</p> <p>本船は、九州商船株式会社（以下「A社」という。）が、新航路の開設に伴い、本船所有者と定期用船契約を結び、本船所有者が雇い入れた乗組員が運航業務を行っていた。</p> <p>(2) 消火設備等</p> <p>本船は、機関室中央に設置された主機の船首側及び船尾側の天井に火災探知器（船首側には熱式及び船尾側には煙式）をそれぞれ取り付け、そのいずれかが温度上昇又は煙の発生を探知すると操舵室の操縦台にある火災警報装置が火災警報を発する仕組みになっており、本事故時、バホバホという音の発生から約40秒後に火災警報が発せられた。</p> <p>本船は、上甲板に前部客室、中央客室及び後部客室が、中央客室の直下に機関室（容積約25m³）があり、前部客室両舷船首側及び船尾側にそれぞれ消火器（合計4本）が、後部客室両舷船尾側にそれぞれ消火器（合計2本）が、機関室の両舷側壁上部及び機関室船尾隔壁上部にそれぞれ船舶用自動拡散型粉末消火器（合計3本）が設置されていた。</p> <p>本船は、機関室内に、左舷船首側の給気ファン1台（DC24V）及び右舷船首側に通風口（直径300mm）1箇所を、両舷船尾側に通風口（直径300mm）をそれぞれ2箇所ずつ設置し、平成27年10月に両舷船尾の通風口4箇所に排気ファン（AC100V）を取り付けた。</p> <p>(図2 参照)</p> |

本船は、発電機の停止に伴い排気ファンが止まったが、給気ファンが運転を続け、また、通風口が開いた状態であった。

| <p>判明した事項の解析</p> | <p>本船は、江ノ島南南西方沖を東南東進中、機関室から出火したものと考えられる。</p> <p>(1) 火災の原因について</p> <p>本船は、音の発生から瞬時に火災報知器が火災警報を発していないことから、爆発火災ではなく、また、旅客の1人が石油の燃えるような臭いを嗅いでいたことから、機関室内で燃料油が漏えいし、油火災が発生した可能性があると考えられる。</p> <p>本船は、機関室内で漏えいした燃料油が、機関室内の高温箇所等と接触したことから、発火した可能性があると考えられるが、機関室内に燃料油が漏えいして発火に至った状況については、本船が沈没して火災発生箇所の調査ができなかったことから、明らかにすることはできなかった。</p> <p>(2) 異音について</p> <p>機関室で発生したバホバホという音は、同室内に漏れ出した燃料油が、主機過給機の吸入口から空気と共に吸引され、主機の燃焼室内で燃料噴射弁から噴射された燃料油と共に燃焼して主機過給機の回転数を上昇させ、さらに、給気（過給機ブロウ内で加圧された空気）圧力を高くしたことから、主機過給機に逆流した給気によりサージング（過給機ブロウ内の給気圧力が主機に圧力差で流れずにせき止められて高くなる現象）が発生した際の異音であった可能性があると考えられる。</p> <p>(3) 煙について</p> <p>本船は、機関室内で燃料油が発火したものの、主機3基が中立状態で運転されていたことから、主機過給機が空気を吸引し続け、機関室内で発火した燃料油が不完全燃焼を起こして煙を排出した可能性があると考えられる。</p> <p>(4) 被害の拡大について</p> <p>本船は、乗組員Aが船尾側出入口の蓋を開けたことから、機関室内への空気の供給が増え、不完全燃焼を起こしていた燃料油が完全燃焼を起こし、機関室内の温度が上昇して自動拡散型粉末消火器が作動した可能性があると考えられる。</p> <p>本船は、乗組員Aの消火器の使用及び自動拡散型粉末消火器の作動時、主機3基が運転状態であったことから、消火剤の一部が主機に吸引されて大気に放出された可能性があると考えられる。</p> <p>本船は、発電機の停止に伴い排気ファンが止まったが、バッテリー駆動の給気ファンが運転を続けたことから、火勢が強くなった可能性があると考えられる。</p> |

| | <p>次のことが考えられる。</p> <ul style="list-style-type: none">・ 機関室火災においては、主機を停止して消火剤の吸引及び大気への排出を防止し、さらに、給気ファンの停止及び開口部の閉鎖を行って密閉消火を行うこと。 |
