Ⅲ.平成28年度 廃棄物埋立地盤における杭打設試験工事（港湾空港技術研究所資料 No.1344 海面処分場における基礎杭の適用性（その2） -焼却灰を主とする廃棄物地盤における打設実験と杭周面透水試験-）

海面処分場における杭基礎の適用性（その2）
-焼却灰を主体とする廃棄物地盤における打設実験と杭周面透水試験-

海面処分場における杭基礎の適用性（その2）

—焼却灰を主とする廃棄物地盤における打設実験と杭周面透水試験—

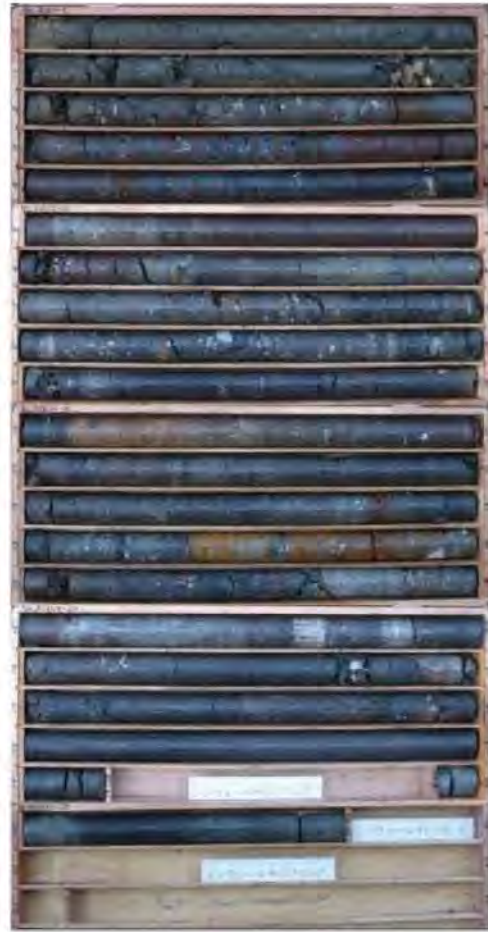
図-4 ボーリング A 孔で得られたコア

Wa は層厚 16.35～17.50m の礫質土の状態を呈する廃棄物を主体とした層で、N 値は 1～50 以上と大きくばらついている。マトリックスは硬く固結した焼却灰や砂・砂質土、粘性土などで構成されている。土砂、礫（玉石）、鉄、ステンレス、ガラス、煉瓦、ブロック片、未焼却の紙、ビニール、プラスチック片、焼却灰等が雑多に混在し、全体に臭気が強い。深度により、有機質シルト、砂質シルト又はシルト質砂を薄層状に挟む区間や焼却灰が硬く固結した区間を不規則に含む。また、層下端付近では、粘性土層に漸移的に変化していると報告されている。

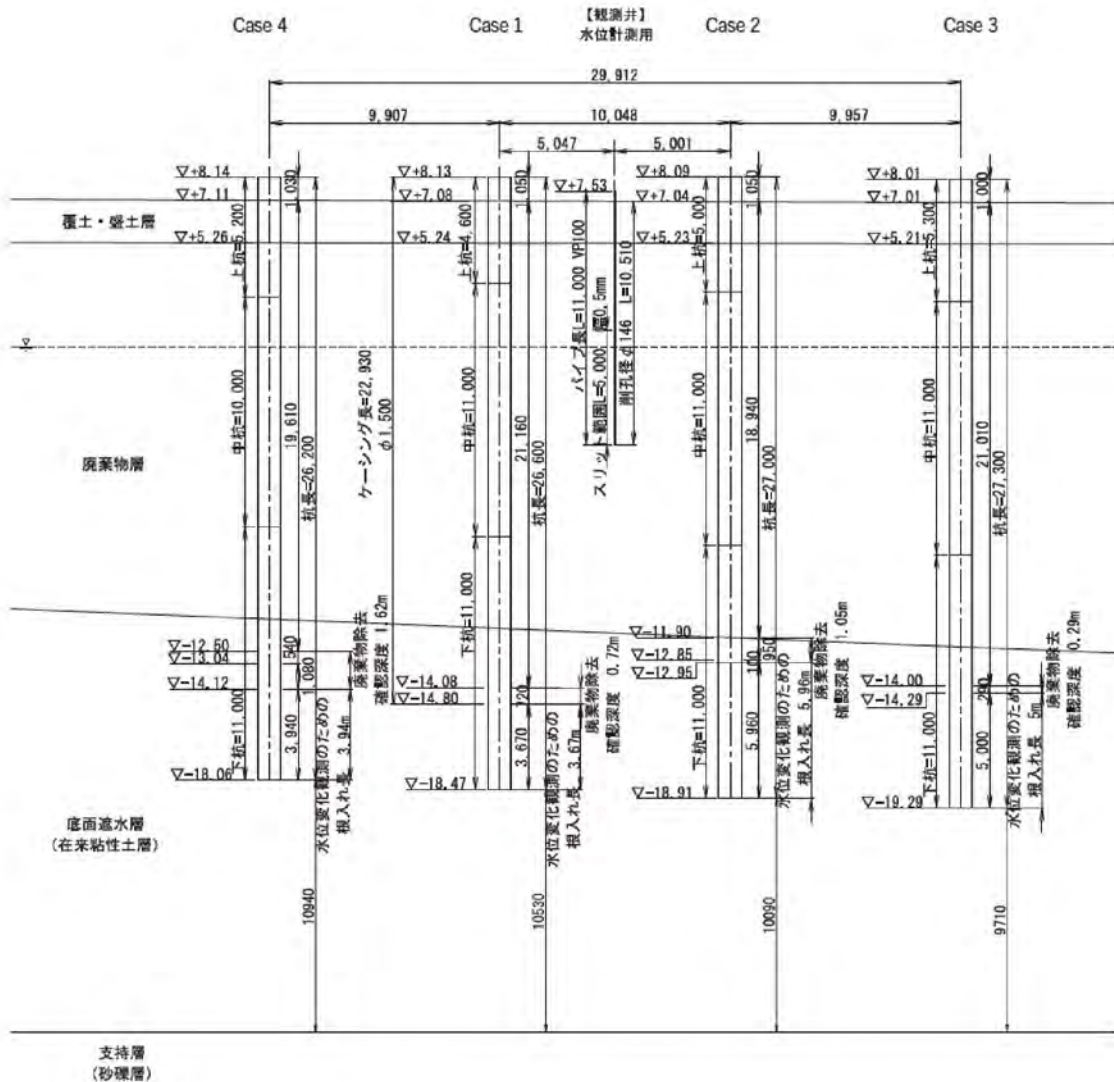
図-10 施工出来形図

来形は、図-5 に示した施工計画とは大きく異なっている。施工出来型を図-10 に示す。

オールケーシング工法による掘削時に、Wa と Asc の層境界の判別が難しく、結果的に当初計画の DL-13.49m より深い DL-14.80m までケーシングチューブを貫入させることとなった。層境界の判別が難しかった原因として、ケーシングチューブの押込みやハンマーグラブを用

いたケーシングチューブ内の掘削により地盤が乱されたこと、Asc に砂が多く含まれており Wa との土質の差異が明確でなかったことなどが挙げられる。Asc と思われる粘性土が確認されてからも、1~2m 掘削するまでは排土中に廃棄物が混入しており、掘削底面には廃棄物が残存していた。また、中掘り圧入工法により施工した試験杭の内部をハンマーグラブで掘削する際にも、掘削初期の段階では排土中にプラスチック片等の混入が確認された。

以上より、焼却灰を主体とする地盤にオールケーシング工法と中掘り工法を併用して杭を施工することは可能であるが、廃棄物の連込みを防止するためには、ケーシングチューブを粘性土層（底面遮水層）に十分深く根入れし、確実に廃棄物を取り除く必要があると考えられる。なお、廃棄物が確実に除去できれば、それ以深への杭の施工は通常地盤に対する施工と大きな差異はないものと考えられる。従って、オールケーシング工法による廃棄物掘削後には、打撃工法なども適用できる可能性がある。

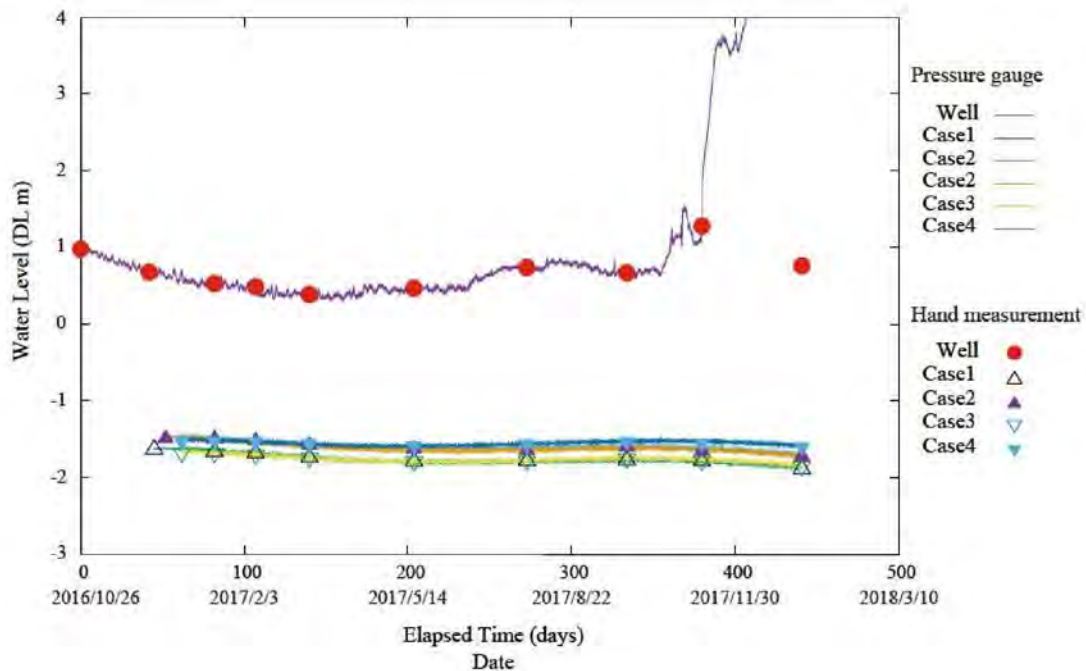
図-11 水位観測計結果（縦軸は DL で表した水位、横軸は観測井の観測開始からの経過日数及び観測日、Pressure gauge は水圧計による計測結果、Hand measurement は吊下げ式の水位計による計測結果、Well は観測井の水位）

観測井及び各試験杭における水位の計測結果を図-11 に示す。観測井で計測された水位を見ると、2017 年の秋頃から計測データの挙動が不安定となっており、機器の異常が発生したものと思われる。それ以降の記録として手作業による計測データを採用すると、1 年間の計測期間中に 1m 程度（当初の水位に対しプラスマイナス 50cm 程度）の幅で水位が変動していることが確認できる。これに対し、Case1～Case4 の杭内の水位の変動は、最大 25cm 程度にとどまっている。また、Case1～Case4 の水位の変動傾向は非常に良く一致していることがわかる。いずれのケースでも水位が経時的に低下する傾向が見受けられるが、Case4 ではその低下傾向は他のケースほど明確でない。

当初、各杭内の水位は処分場の地下水位（観測井で計測した水位）の 2m 以上深い位置に設定しており、処分場の地下水位が最も低下した 2017 年の春頃においても、依然として杭内水位の方が低い。従って、杭周囲の遮水性が不十分な場合、杭内の水位は上昇する傾向を示すと考えられる。一方、杭周囲の遮水性が確保されている場合は杭内水位はほぼ一定と考えられ、杭内水位の低下や季節変動が生じることは考えにくい（杭頭には蓋を設置し、大量の雨水流入や水の蒸発を防止している）。

認められるはずである。従って、今回の水位計測結果は、いずれのケースにおいても、杭周面の遮水性の大幅な低下がなかったことを示唆するものであると言える。

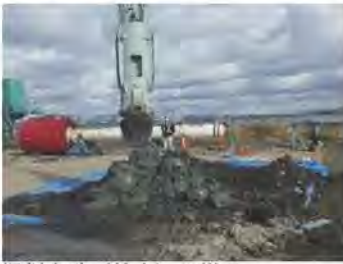
<p>掘削土砂 (粘土) の様子</p>
8	<p>観測井水位 DL+0.580m に対し、杭内水位 DL-1.639m (水位差 2.219m)。</p> <p>これを水位観測の初期値とする。</p> <p>水位観測 (6hr 後)。杭内の水位変化無し。観測井水位は 5cm 程度変動。</p>	
9	<p>水位観測 (24hr 後)。杭内の水位変化無し。観測井水位は DL+0.670m。</p> <p>水位計設置 (DL-10.99m)。</p>

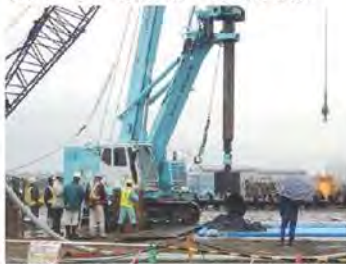
<p>底ざらいバケットによる排土状況</p>	
7	<p>水中カメラ観察(2回目)。杭先端下を拡大掘削したことで、杭先端が明瞭に確認できた。杭先端部、底面ともに廃棄物は観察されず。 上杭を建込み、溶接。 油圧ハンマー打撃施工。杭先端高 DL+8.135m で施工終了。 ハンマーグラブによる杭内掘削。きれいな灰色の粘土が排土される。 観測井水位 DL+0.655m に対し、杭内水位 DL-1.46m (水位差 2.1m) に調整。</p>	  <p>水中カメラ(2回目)画像</p>   <p>杭内掘削の排土の状況</p>

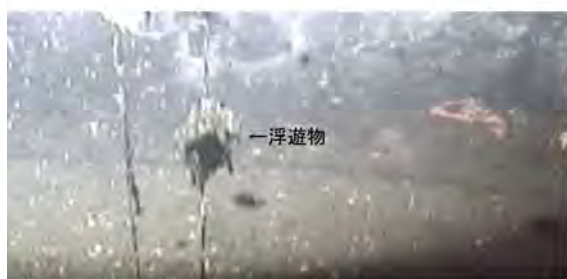
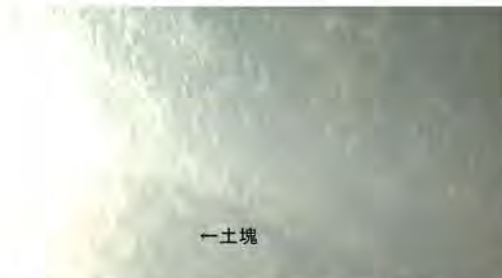
凝集剤は、水替え静置後（写真2-2参照）、使用剤の添加量の目安を参考に、杭内水量（散水車内の処理水量を含む）に対して0.5g/Lが添加された（写真2-3参照）。この時、水替え静置後と比べ視界に大きな変化が見られず、再度、凝集剤が同量添加された（実際の杭内水量に対する添加量は不明）（写真2-4参照）。この時も、視界に大きな変化が見られなかったことから、掘削底面の堆積物をハンマーグラブで除去した後、1日以上静置し、カメラ観察が実施された（写真2-5参照）。

なお、試験杭の段階的な杭引抜きより静置日数が経過するにつれ、また、観察深度が掘削底面から離れるにつれ、徐々に視界は確保されていることが確認される（2.1.2（4）参照）。

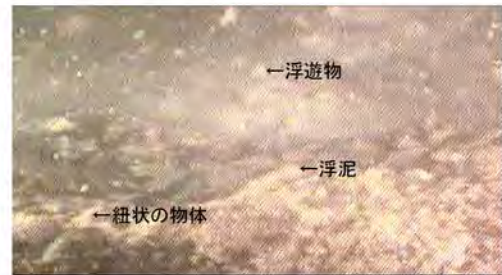
Case4の結果を受け、このケースではCase4の倍の添加量（1.0g/L）凝集剤が使用された（写真2-8参照）。この時、水替え静置後（写真2-7参照）と比べ、視界は若干確保されたものの、掘削底面上に多くの浮泥が確認されたため、掘削底面の堆積物をハンマーグラブで除去した後、1日以上静置し、カメラ観察が実施された（写真2-5参照）。

なお、このケースにおいても、試験杭の段階的な杭引抜きより静置日数が経過するにつれ、また、観察深度が掘削底面から離れるにつれ、徐々に視界は確保されていることが確認され、Case4よりも視界が確保されていることが確認される（2.1.2（2）参照）。
