4. 水害と治水事業の沿革

4.1 既往洪水の概要

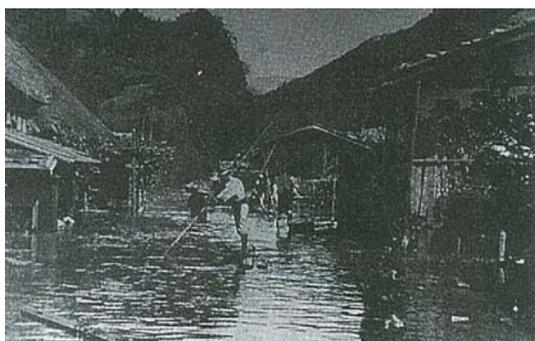
稗田山で大崩壊が発生し、崩壊土砂は土石流となり浦川を完全に埋め、姫川本川にも及んだ。崩壊土量は推定 1 億 8 千万 m³ に達し、姫川を堰き止め天然ダムを形成した。これにより、姫川は上流約 3km にわたって湛水した。

湛水の状況

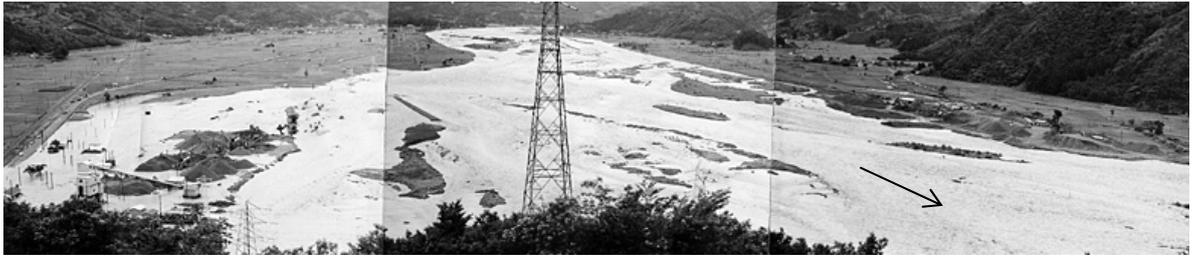
この雨により、13日午前8時頃糸魚川市大野の姫川右岸の堤防が約300mにわたって決壊した。このため、被害家屋2戸、田畑4haが湛水したほか、国道148号が100m水没した。

また、17日未明の降雨により、糸魚川市大野地区横戸付近（13日朝に決壊した同堤防上流箇所）の姫川右岸の堤防で約30m決壊した。

姫川右岸（大野地区）の堤防が決壊（糸魚川市史昭和編より）

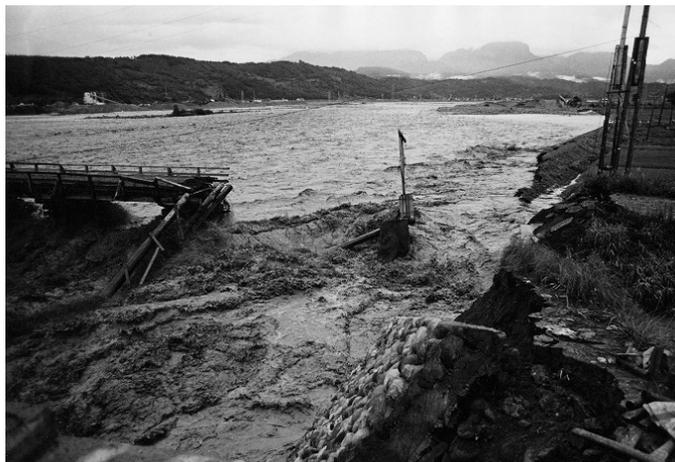
押し流された今井橋と堤防（糸魚川市史昭和編より）

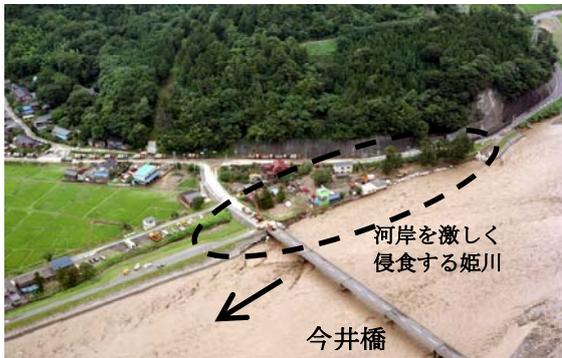
河岸洗掘による破堤状況（糸魚川市上刈地先）

■上刈地先で160mにわたって破堤、大野地先で210mが堤防欠壊
 ■上刈地先の破堤は、越水を伴わない洗掘破堤

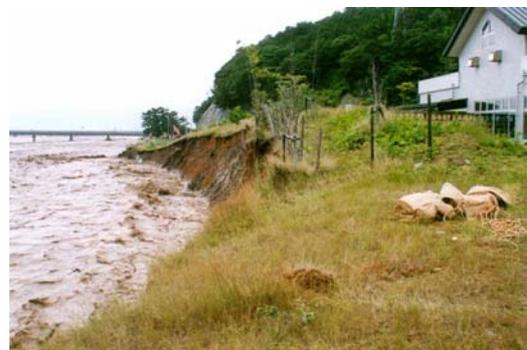
堤防欠壊状況（糸魚川市大野地先）

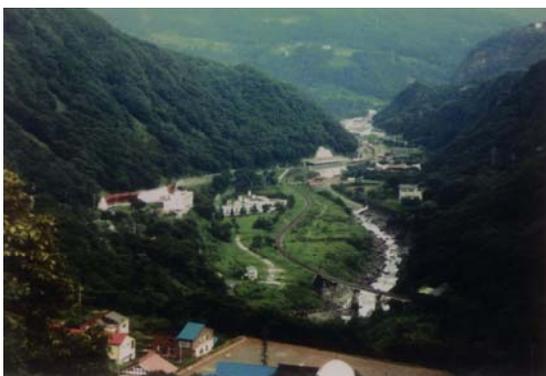
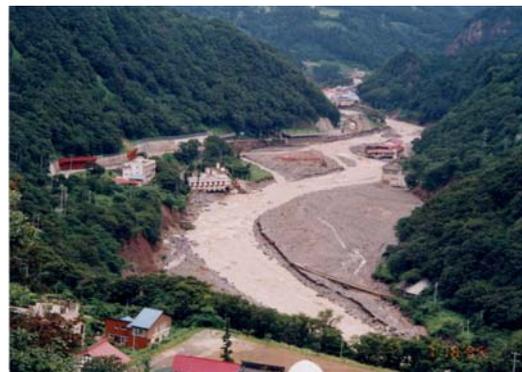
土砂堆積前後（洪水前・後）（新潟県平岩地区）

朝日町
 ■平岩地区だけでも約100万m³の土砂が堆積

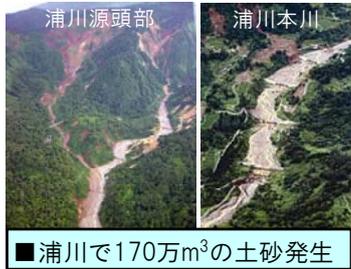
■浦川で170万m³の土砂発生
