1. 令和3年発生災害の概要について
- 2. 新たな制度等のお知らせ**
○主な運用や連絡事項等について
3. 災害復旧事業の制度
4. 災害復旧の主な流れと申請前の留意点
5. 災害査定の留意点
6. 災害査定のチェックポイント
○道路災、河川災、応急工事について
7. 災害採択後の被災について(事例研究)
8. その他

会計検査指摘事項について

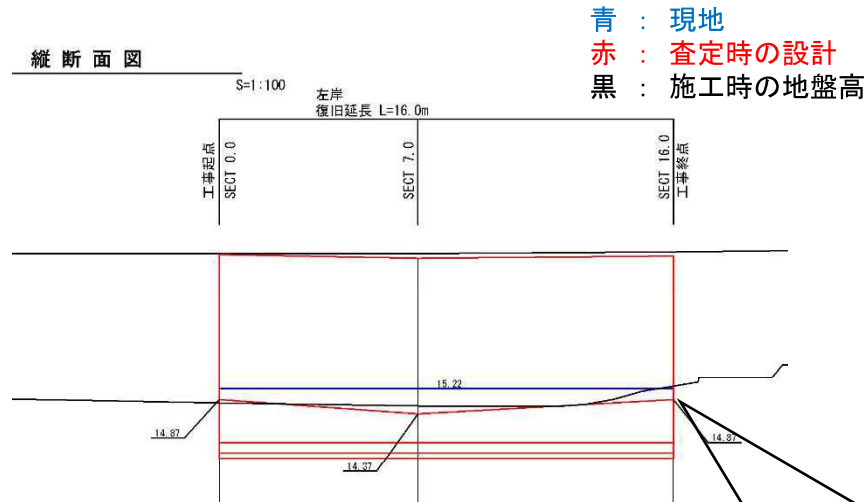
根固工の設置高を査定時の設計から変更したことにより, 根固工の必要敷設幅が不足となり, 護岸の基礎を洗掘から保護できない構造となっていた。

青 : 現地
赤 : 査定時の設計
黒 : 施工時の地盤高

- ・工法 根固工 N=30個
- ・内容 現況の河床高に合わせ再設置を行う。

👉 護岸の基礎高や根固工の敷設高を変更する場合は、根固工の敷設幅の見直しを必ず行うこと！

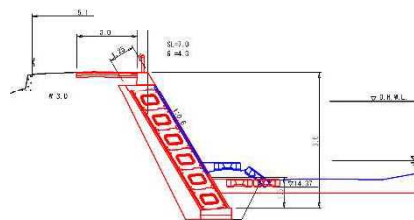
対策工 工法図

青 : 施工及び現地
赤 : 対策工法

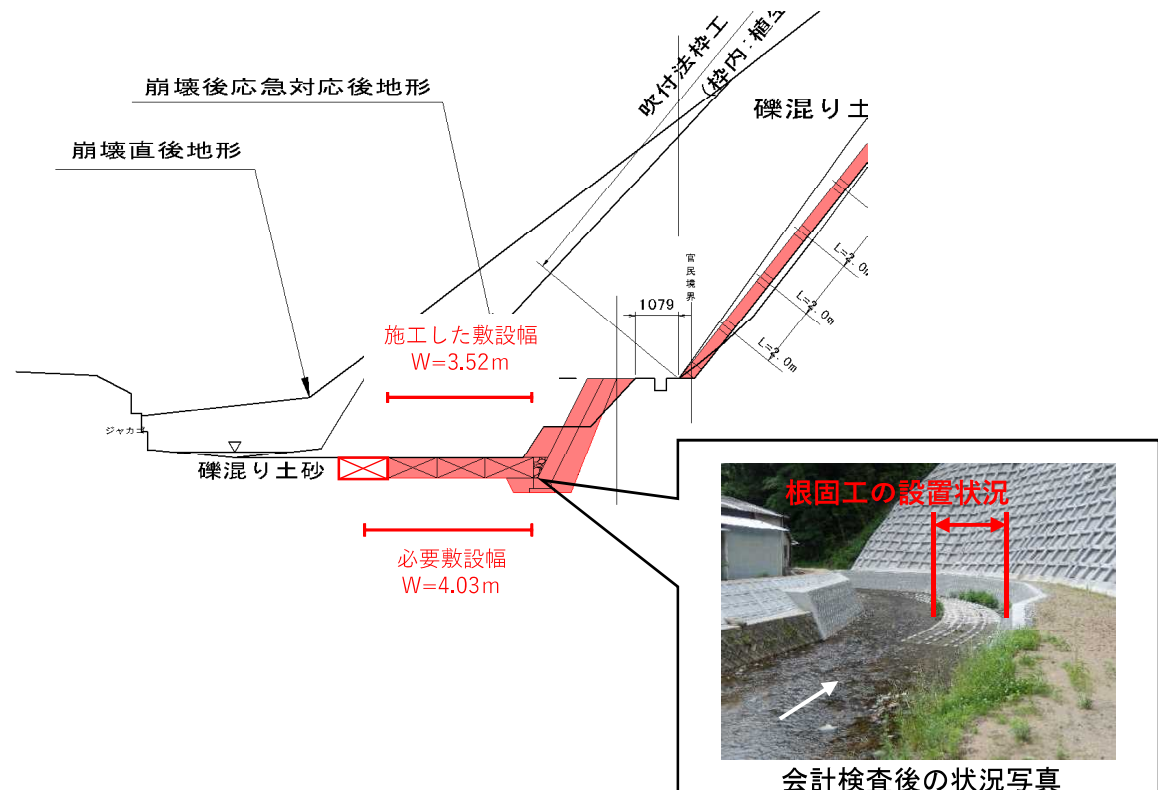
査定時の最大洗堀深から算出される根固工の必要敷設幅に対し, 施工した根固め工は必要敷設幅を満足しないため, 護岸の基礎を洗堀から保護できない構造となっていた。

黒線 : 施工時の設計
 赤線 : あるべき設計及び対策工法

- ・工法 根固工 N=31個
- ・内容 1列追加で設置する。

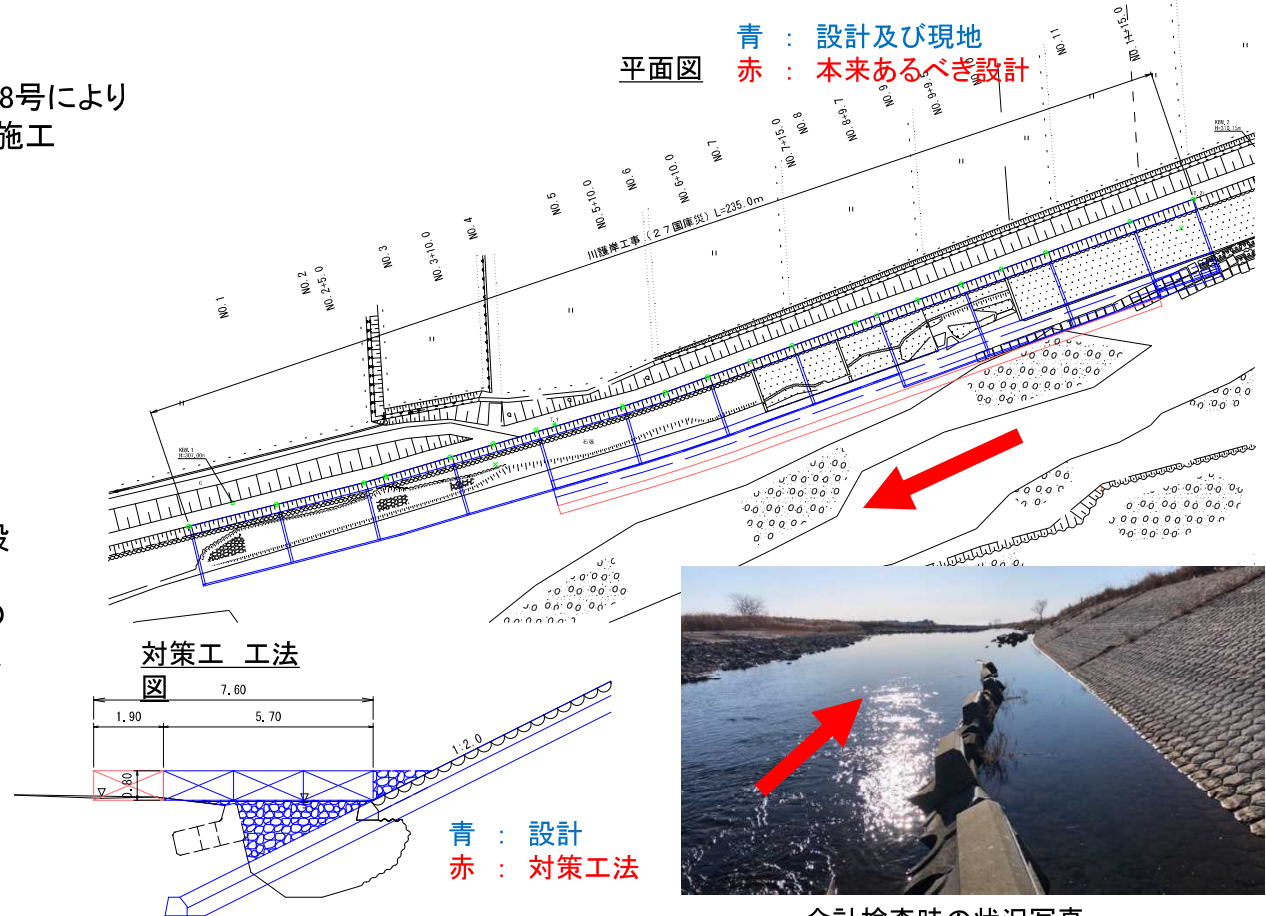
会計検査時の状況写真

根固工の敷設幅について、上流側既設根固工が健全であったことから、既設の設置幅である3列で設計していたが、最深河床から算出される敷設幅では、4列以上の敷設を行わなくてはならなかったことから、必要な敷設幅が確保されていなかった。

- ・内容 既存根固工3列のズレを補正するとともに、新たに1列を追加し、4列とする。
- ・工法 根固工 N=70個

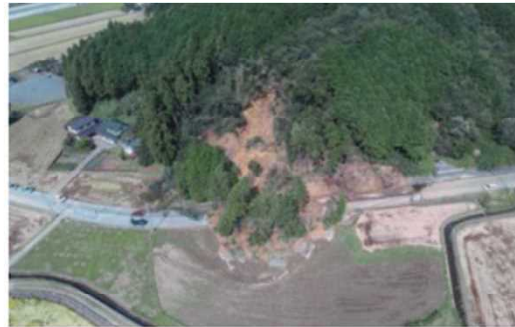
被災状況

○ブロック積みの根入れ深さについて、既存の基礎コンクリートが使用可能と判断し、既存の基礎コンクリートを活用したが、コンクリート水路を設ける場合の根入れ深さが確保されていないことから、復旧工事は必要な根入れを確保すべきだったと指摘。

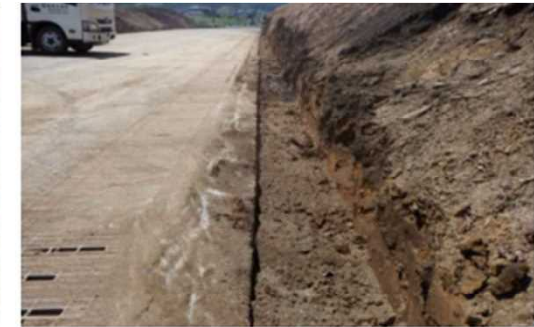
土砂撤去後の路側状況(側溝脇に基礎COが残存)

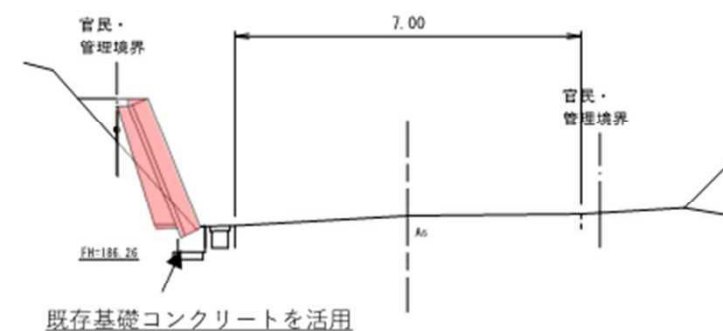
対策工 工法図

赤 : ブロック積み復旧

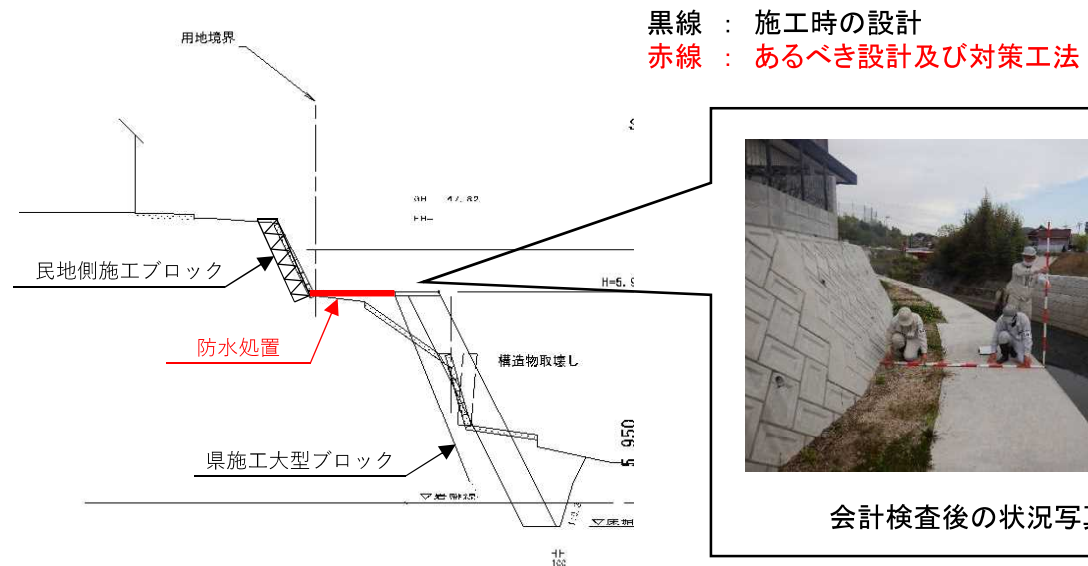
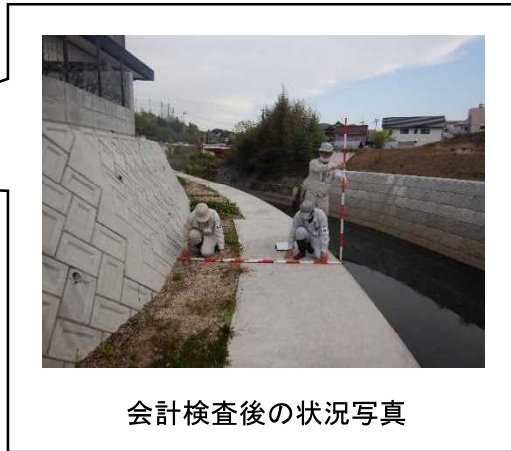
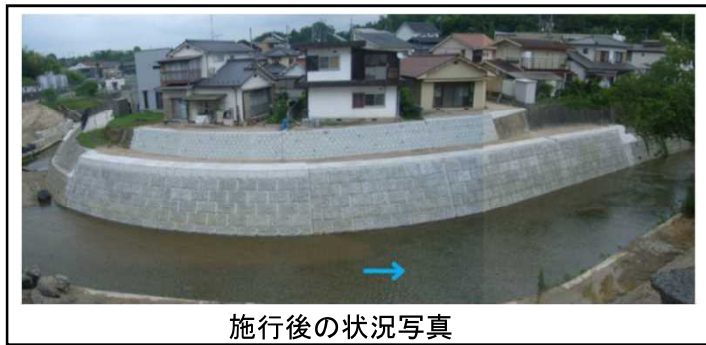
【指摘の概要】
 多段ブロック積擁壁について、小段には防水処置を設置する必要があるが、防水処置の設置に関して民地側と調整ができず、実施していなかった。

【対策】
 小段部に張コンクリートによる防水処置を速やかに実施できるよう土地所有者と協議を行う。

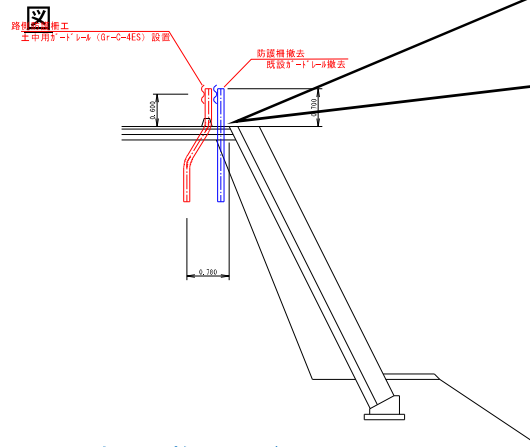
対策工 工法

ガードレールの設計が適切でなく, ブロック積擁壁に衝突荷重が直接作用し, 所要の安全度が確保されていない構造となっていた。

青 : 施工及び現地
赤 : 対策工法

- ・工法 防護柵工 L=8m
- ・内容 背面土質量が確保できる位置に再設置を行う。

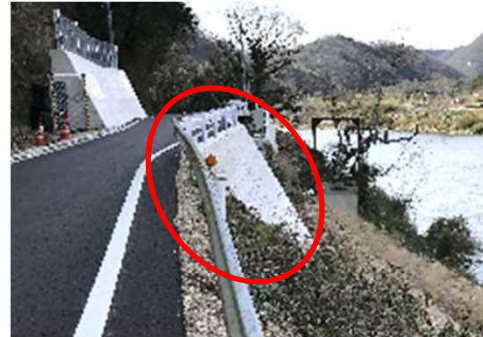
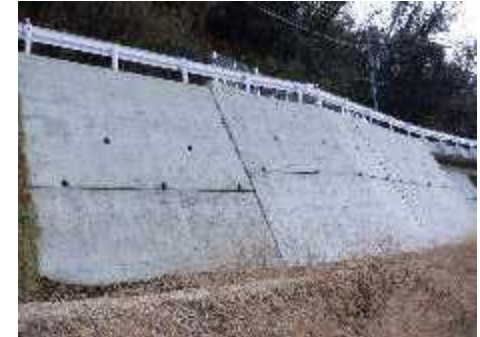
現況写真

項目	内容	誤	正
安全率	滑動に対する常時の安全率	1.2	1.5
主動土圧の算定	算定方法	試行くさび法とは異なる算定方法	試行くさび法
残留水圧等	擁壁底版下面から計画高水位までの高さをHとして	$H \times 1/2$	H
摩擦係数	基礎地盤	岩盤 0.7	れき層 0.6
掘削勾配	裏込め部分の掘削勾配を5分勾配から小段付きの6分勾配に変更したため、安定計算等の再計算が必要であったが、行っていない。		
(結果)			
安定計算書等について上表のとおり誤りがあり、滑動の安全率が0.31（許容値：常時1.5）となり大幅に許容値を下回るなど、滑動、転倒、支持等、擁壁の所要の安全度が確保されていない。

- ・ 当市が委託した設計業務の成果品に誤りがあった。
- ・ 適切な照査実施の確認や検査が十分でなかった。
- ・ 施工時の変更点を再設計しなかった。
- ・ 地質の認識不足。
